ALLEGATO 8  
REPORTO FOTOGRAFICO RIPRISTINI  
CONCESSIONE MINERARIA MONTE CUCCUREDDU  
CANTIERE CUCCURU MANNU

Febbraio 2023

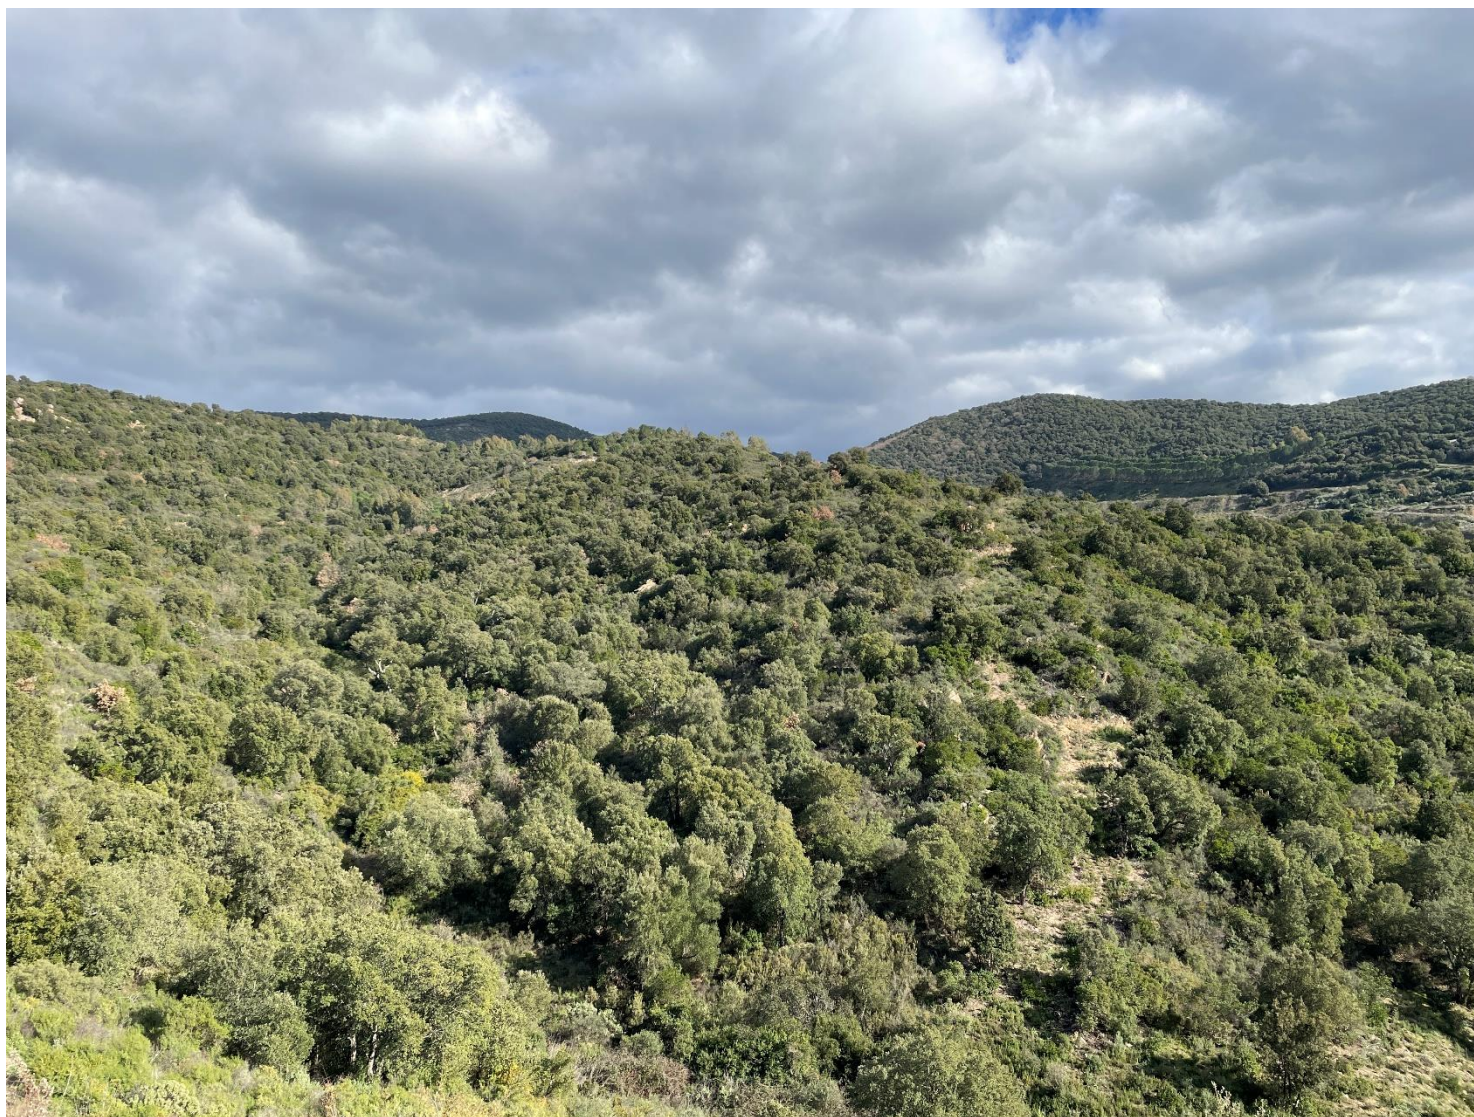
C.M. Ispaduleddas – Cantiere Corule – Vista dell'area Ripristinata

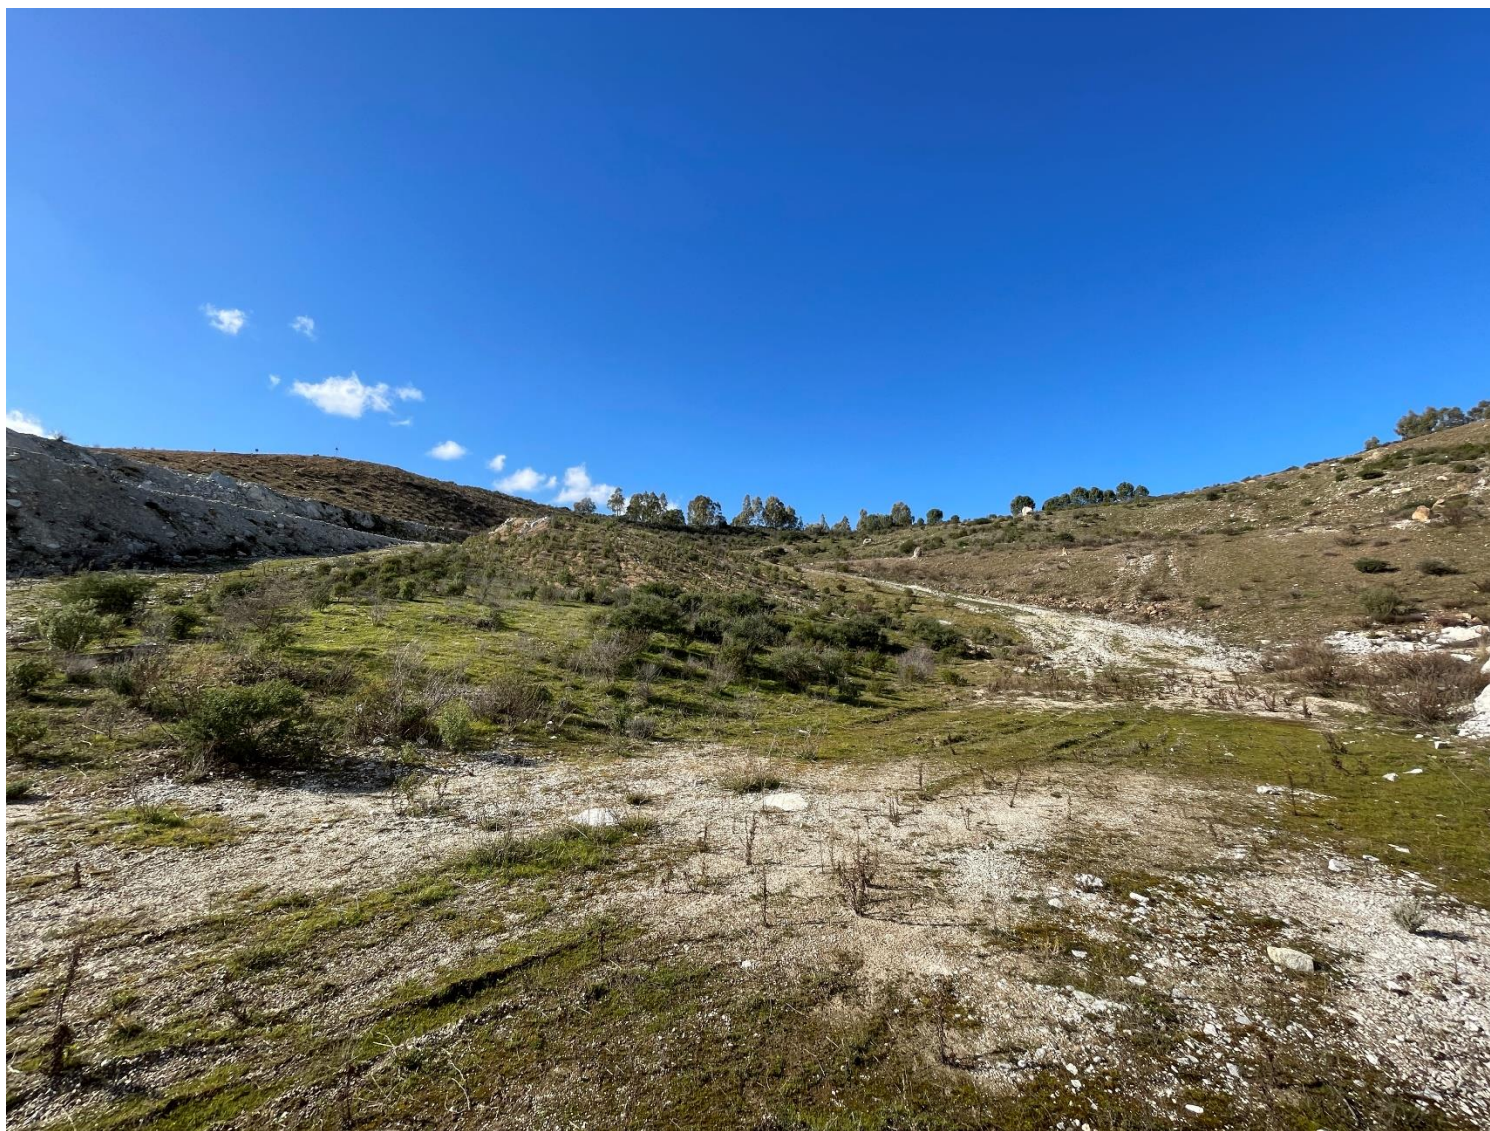
Cantiere Ispaduleddas – area di rimodellamento morfologico e recupero

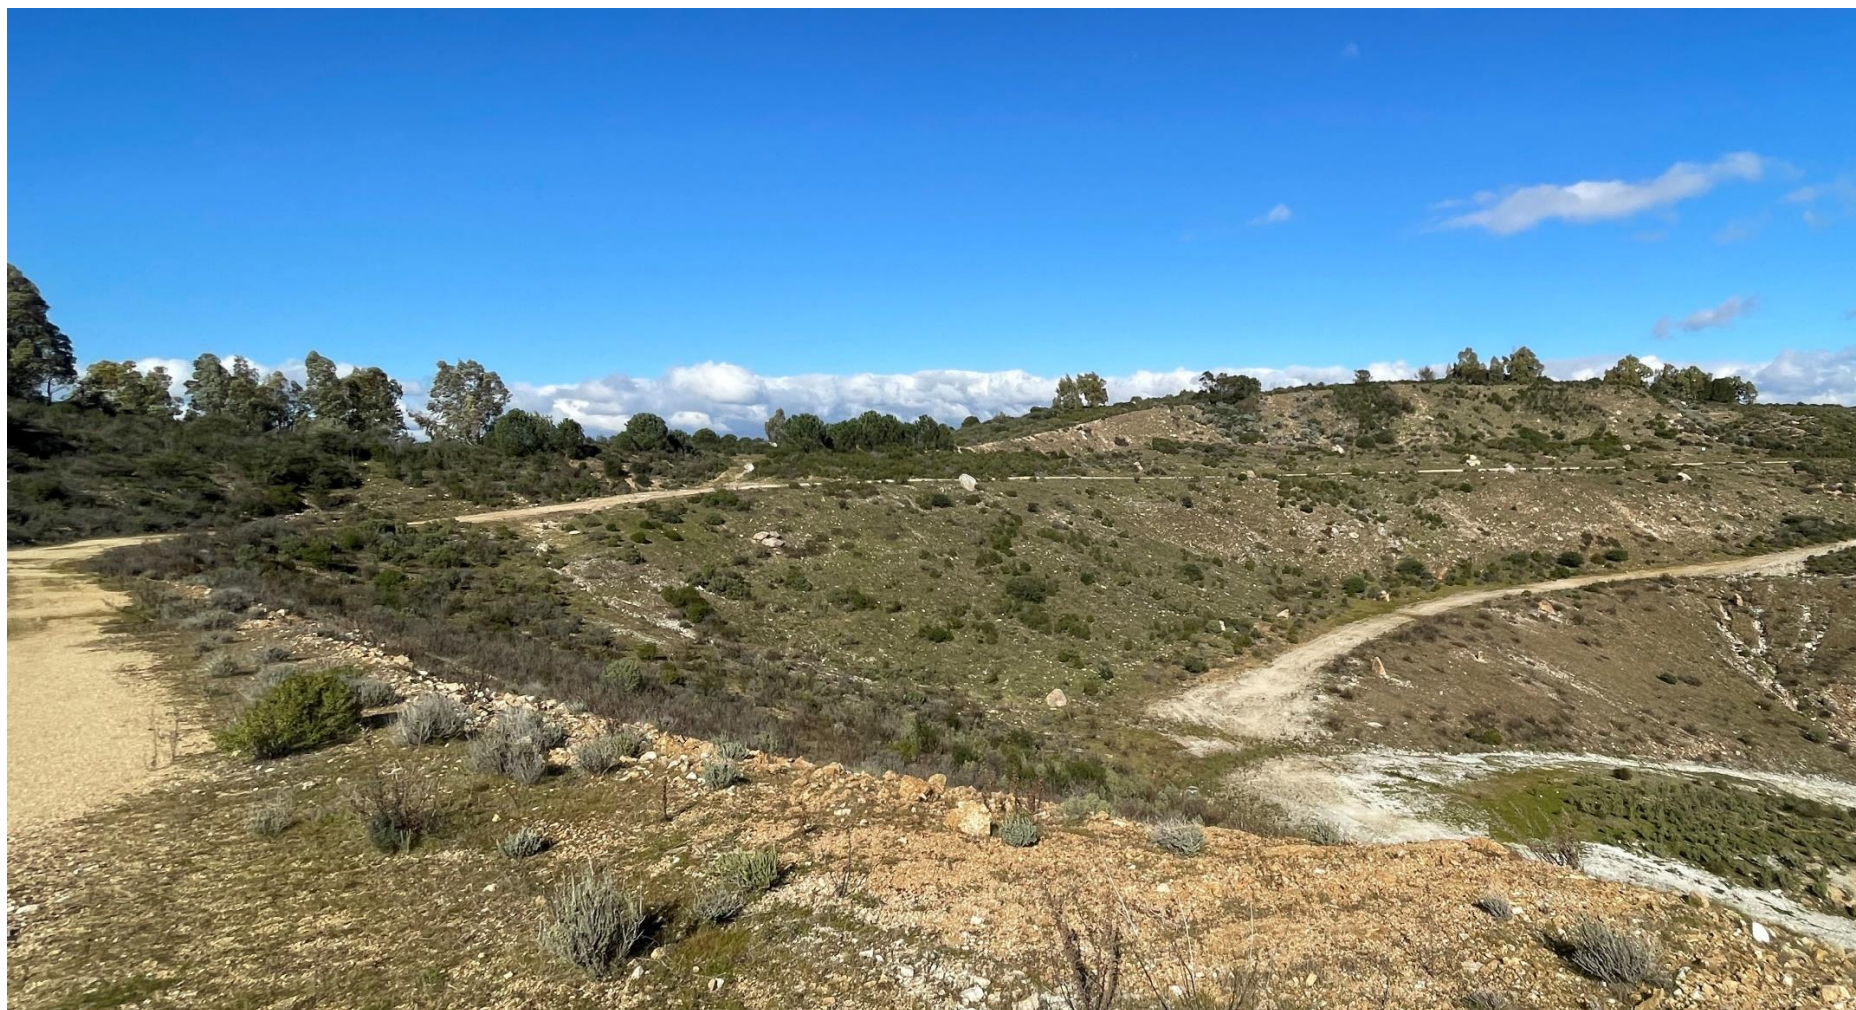
Cantiere Ispaduleddas Lato Orotelli– Vista dell'area recuperata

In quest'area il ripristino ha interessato, nella parte sommitale le porzioni di giacimento ormai esaurite (ex cantiere lato Orotelli) tramite rimodellamento morfologico, riporto di materiale fertile, idrosemine e piantumazioni. Sempre nel corso del periodo di vigenza si è proseguito con il recupero delle aree di discarica poste a sud e di una parte del cantiere di S'Ifferru.

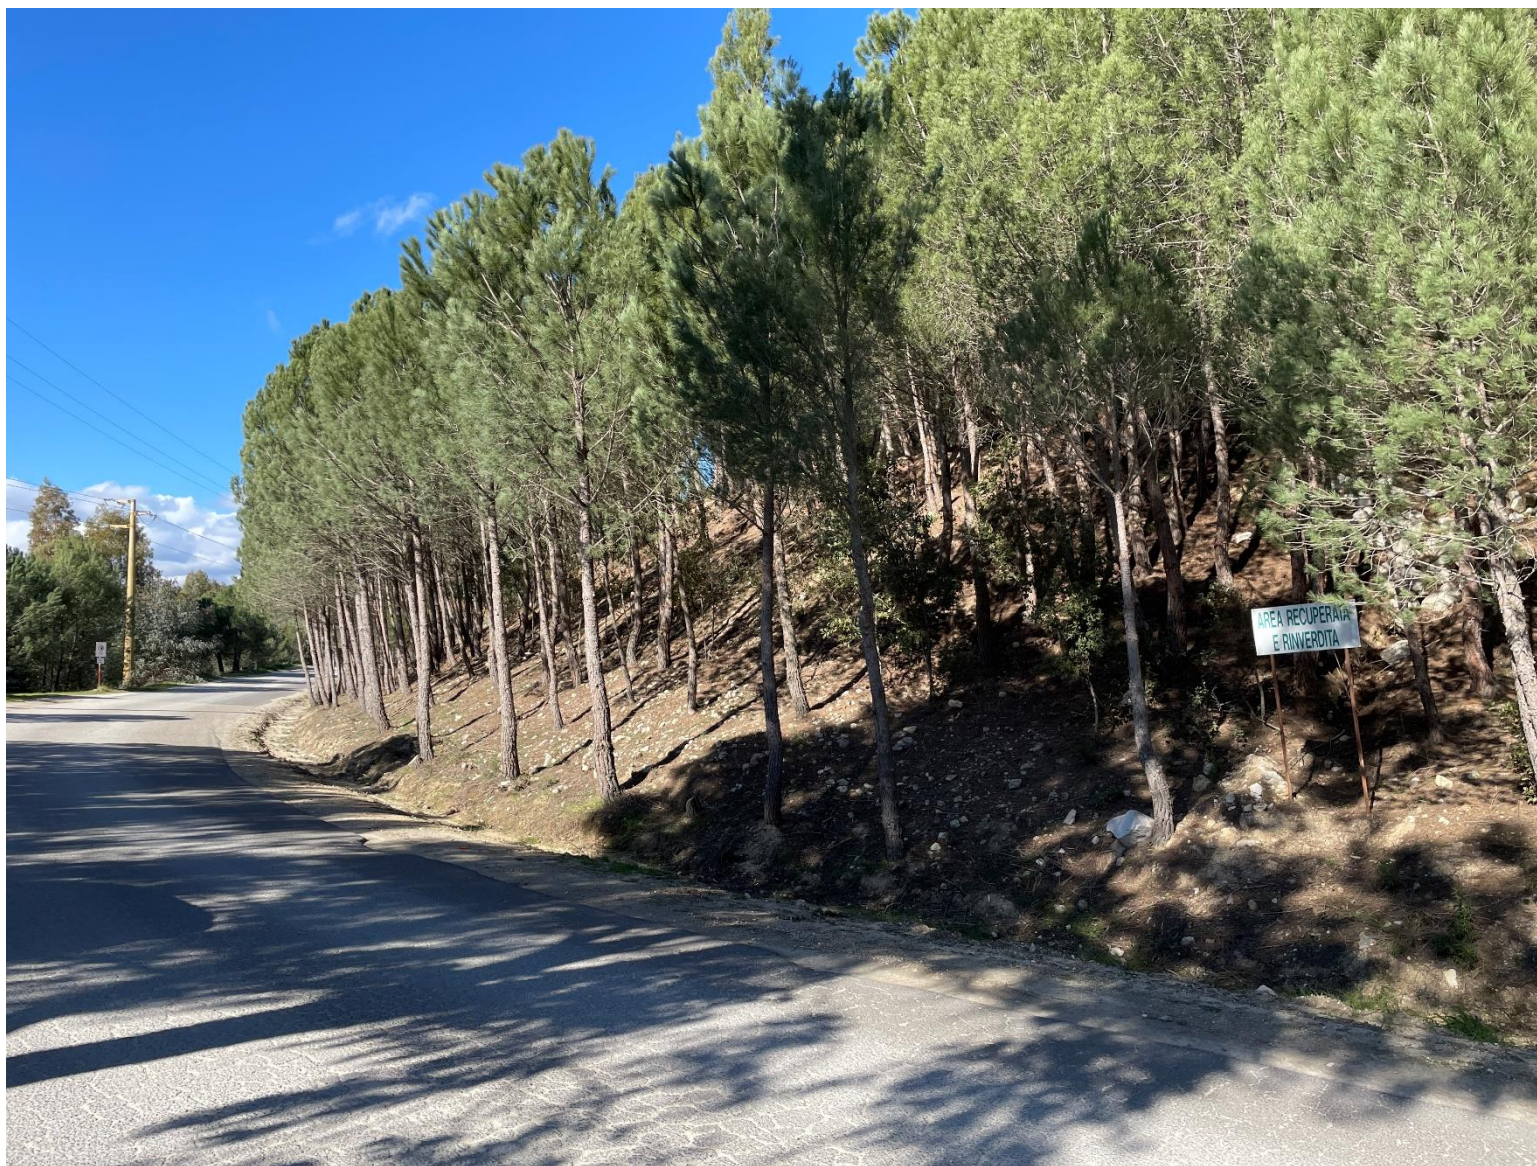
Orani 3 – Lato ingresso stabilimento – Vista dell'area recuperata

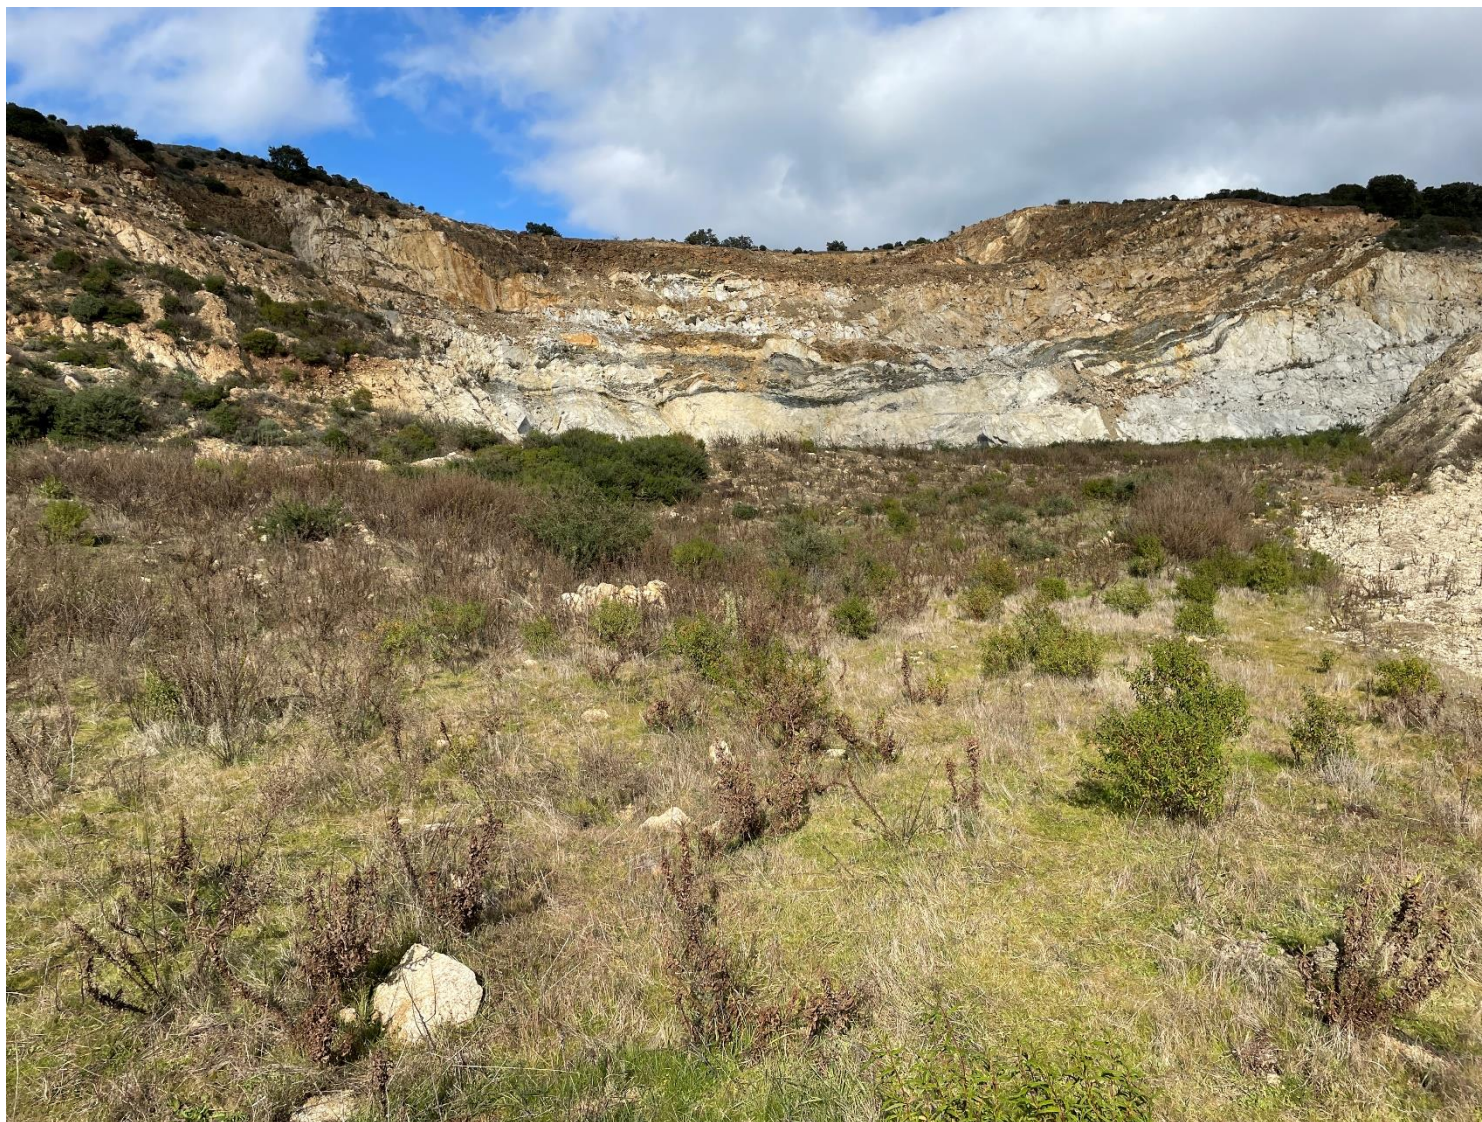
Cantiere S'Ifferru – Vista piazzale ripristinato
