# Consorzio di Bonifica d'Ogliastra

## RICOSTRUZIONE DI PARTE DEGLI ARGINI DEL RIO QUIRRA POSTI A PROTEZIONE DELL'ABITATO DI TERTENIA

## PROGETTO DI FATTIBILITA' TECNICA ED ECONOMICA

### REPORT FOTOGRAFICO

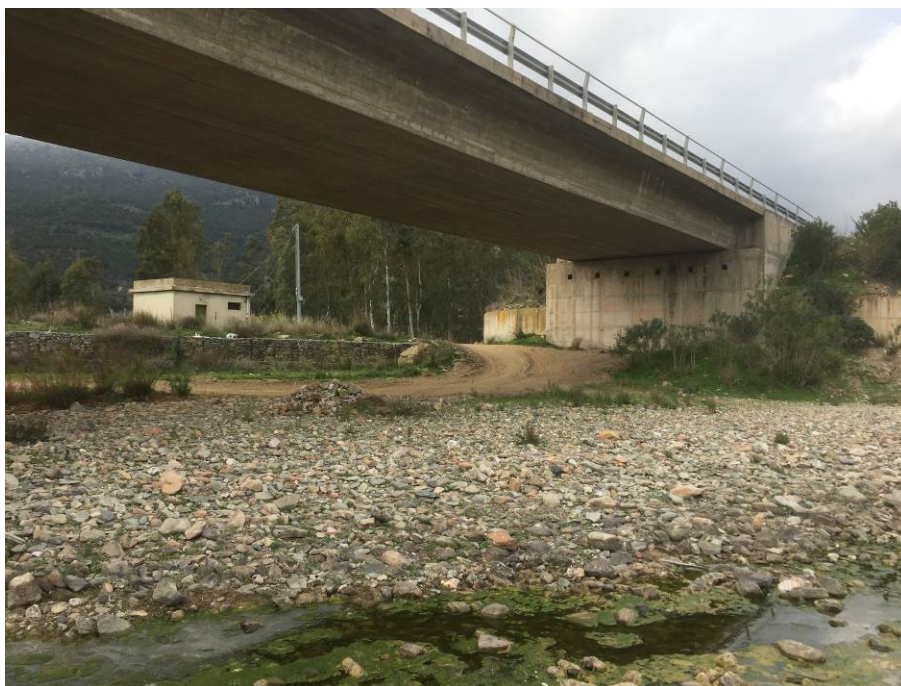
*Figura 1 – Spalla destra del viadotto della SS125 e accesso in alveo (1d)*

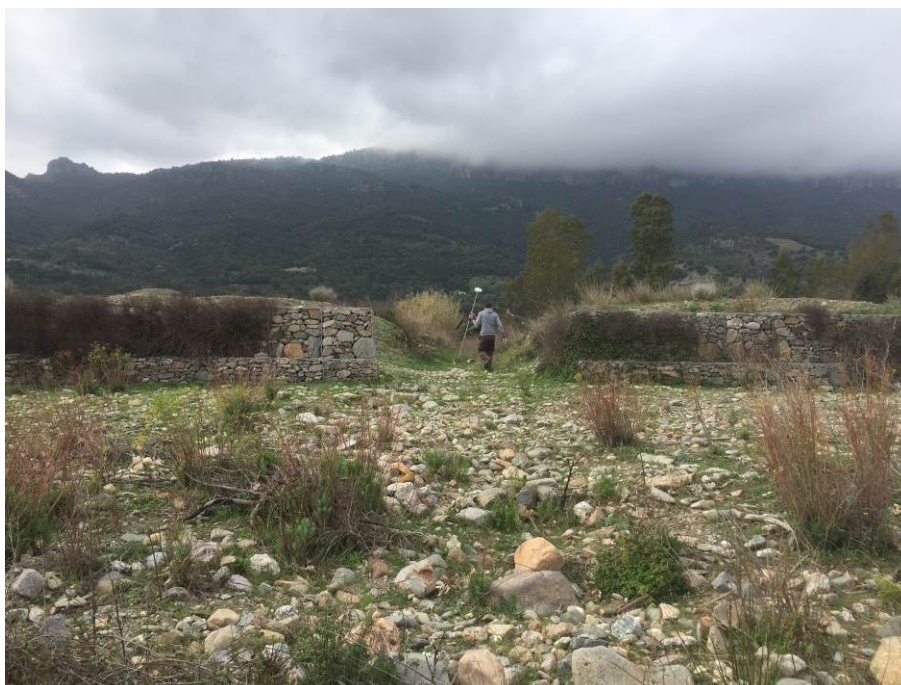
*Figura 2 - Immissione a raso dell'impluvio laterale (2d)*

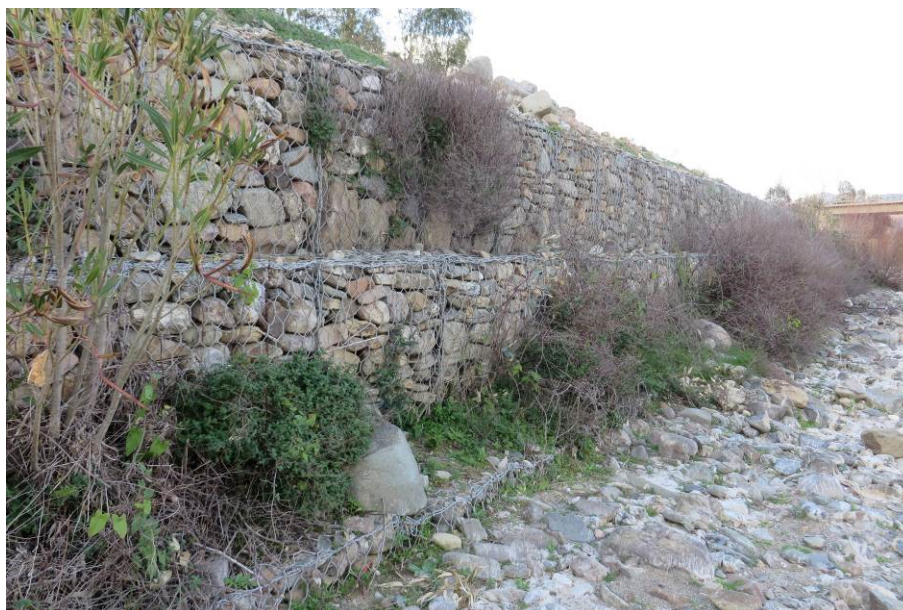
*Figura 3 - Protezione spondale esistente realizzata con gabbioni metallici riempiti con pietrame (3d)*

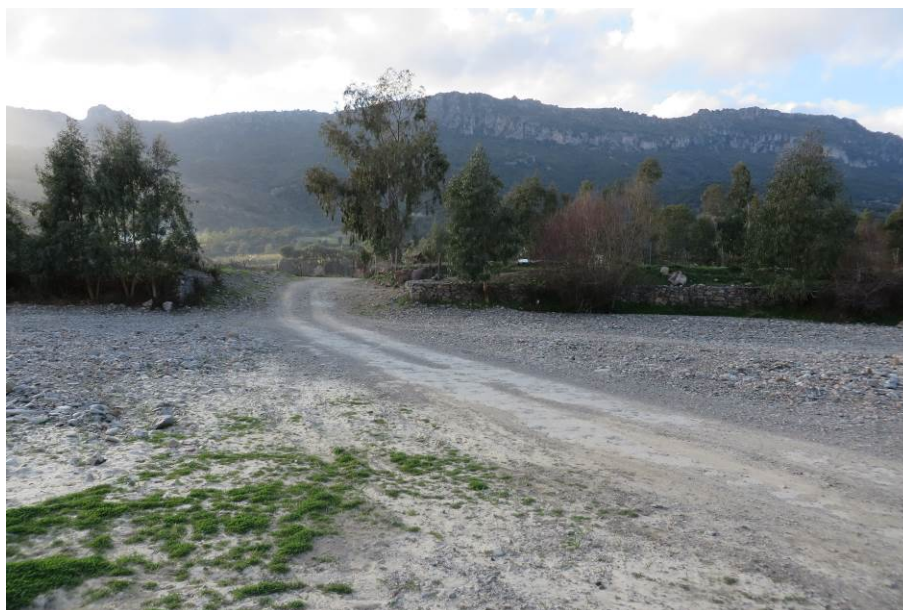
*Figura 4 - Guado esistente e relativa rampa di accesso (4d)*

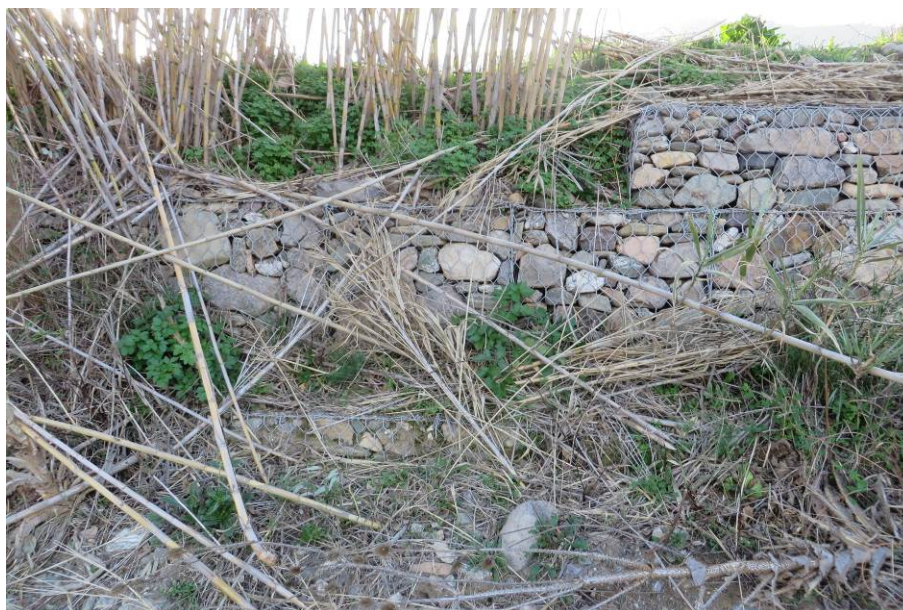
*Figura 5 - Cambio sezione della protezione spondale realizzata con gabbioni metallici riempiti con pietrame (5d)*

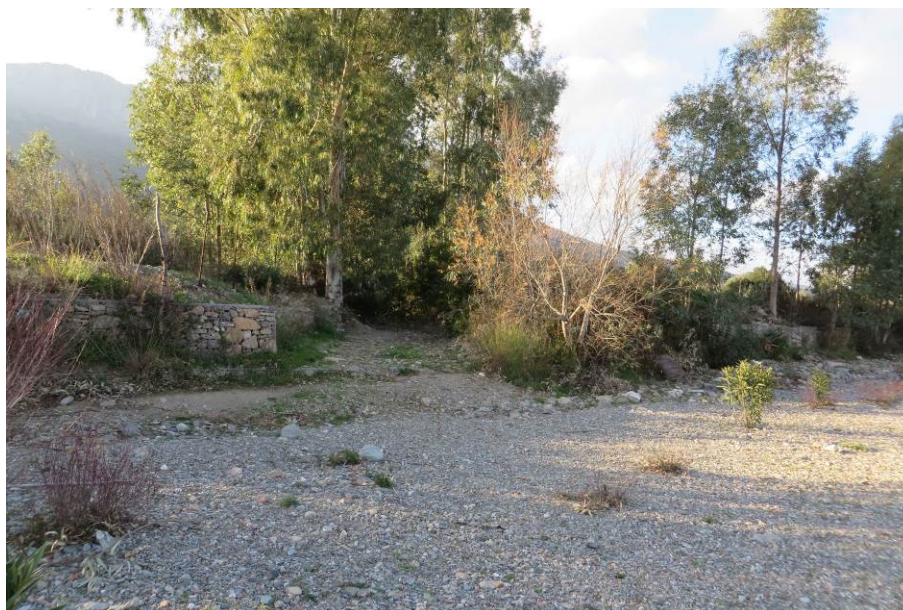
*Figura 6 - Immissione a raso dell'impluvio laterale (6d)*

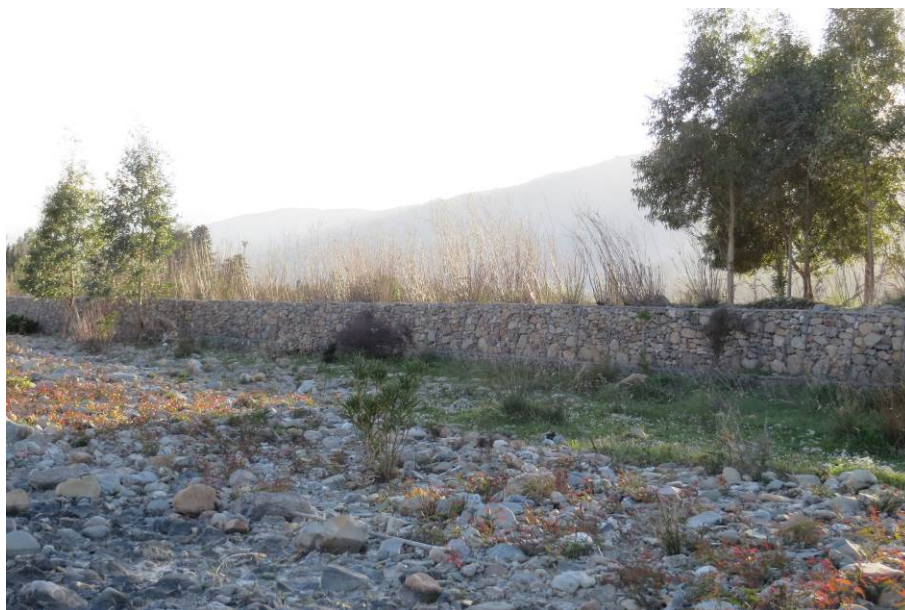
*Figura 7 - Protezione spondale esistente realizzata con gabbioni metallici riempiti con pietrame (7d)*

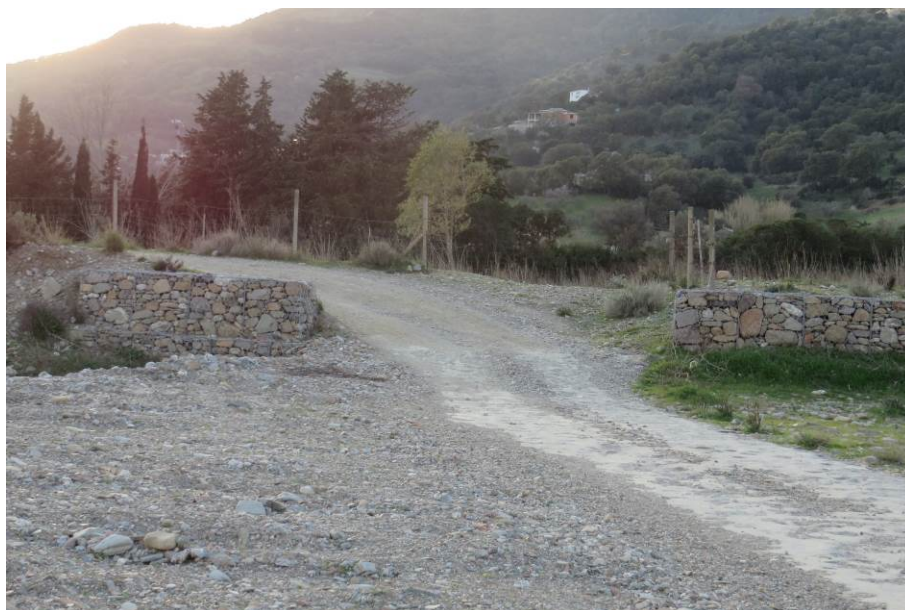
*Figura 8 - Rampa di accesso al guado a raso (8d)*

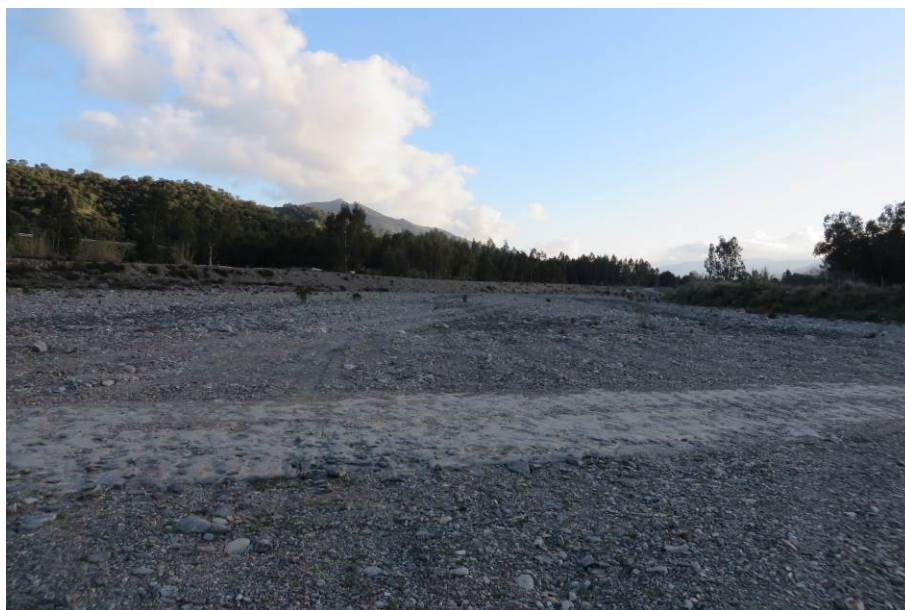
*Figura 9 - Alveo del torrente Quirra e guado a raso (9d)*

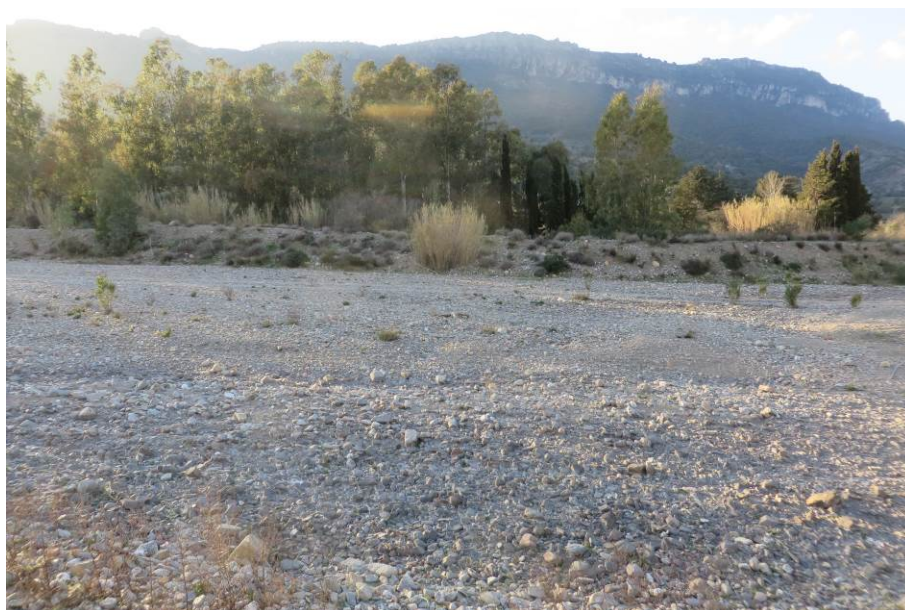
*Figura 10 - Protezione spondale in materiale incoerente (10d)*

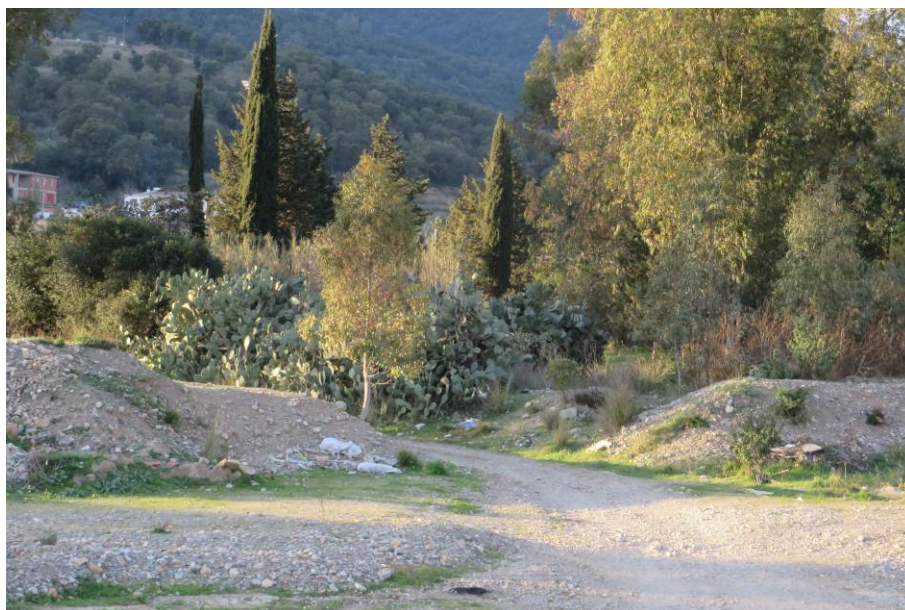
*Figura 11 - Immissione a raso del guado con interruzione delle protezione spondale (11d)*

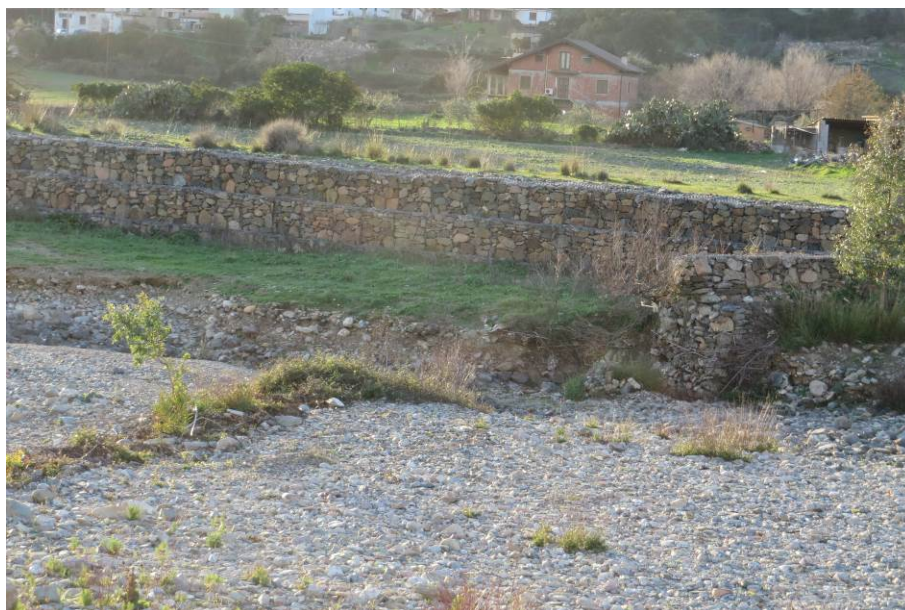
*Figura 12 - Protezione spondale e opere di stabilizzazione trasversale esistenti realizzati con gabbioni metallici riempiti con pietrame (12d)*

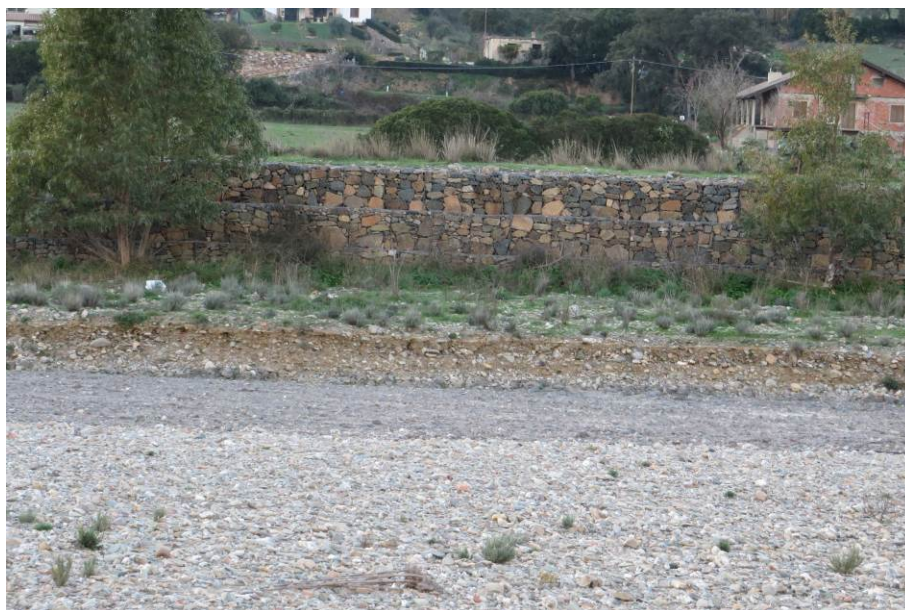
*Figura 13 - Protezione spondale esistente realizzata con gabbioni metallici riempiti con pietrame (13d)*

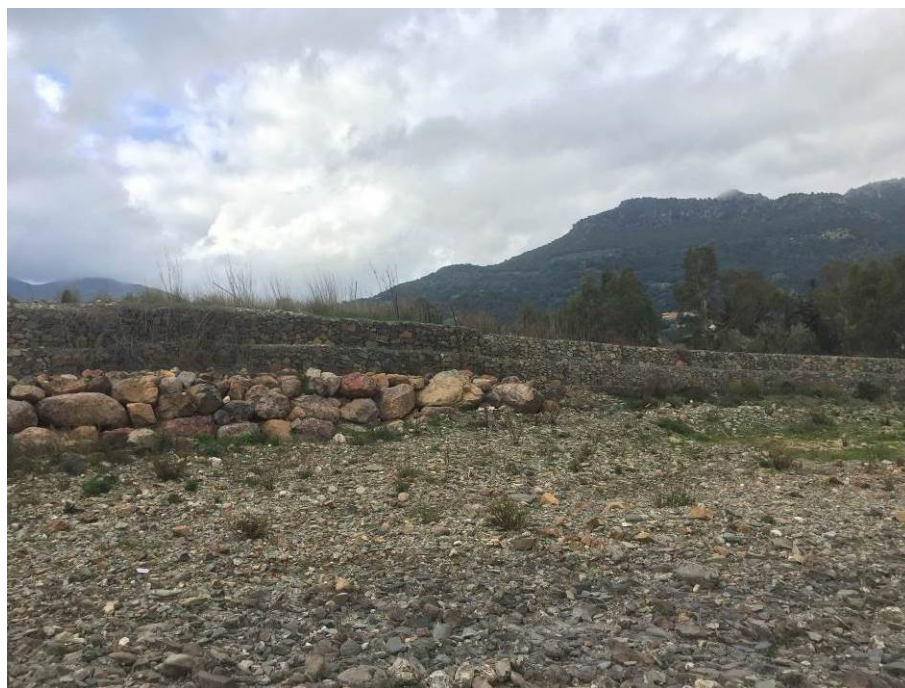
*Figura 14 - Stabilizzazione al piede della protezione spondale esistente realizzata massi ciclopici (14d)*

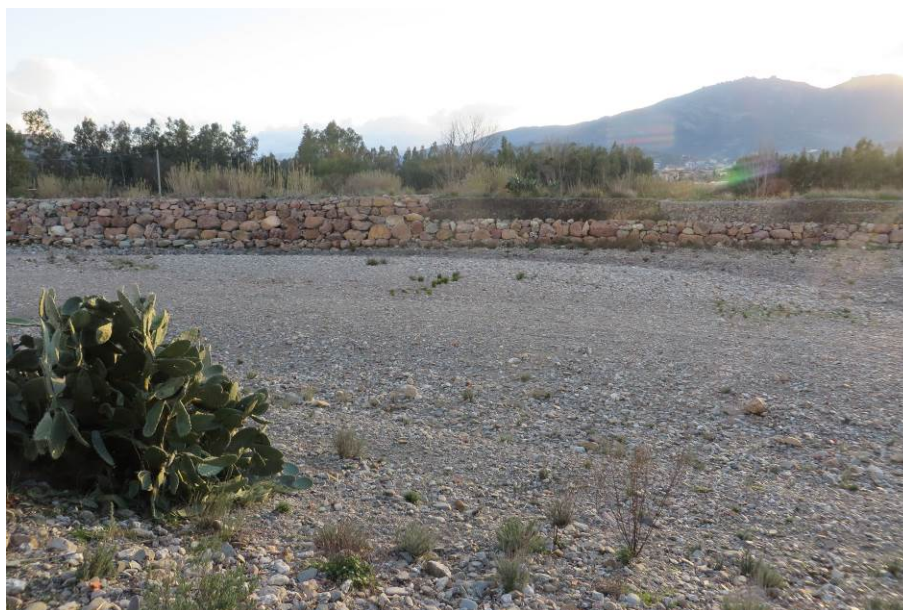
*Figura 15 - Protezione spondale esistente realizzata tramite scogliera in massi ciclopici (15d)*

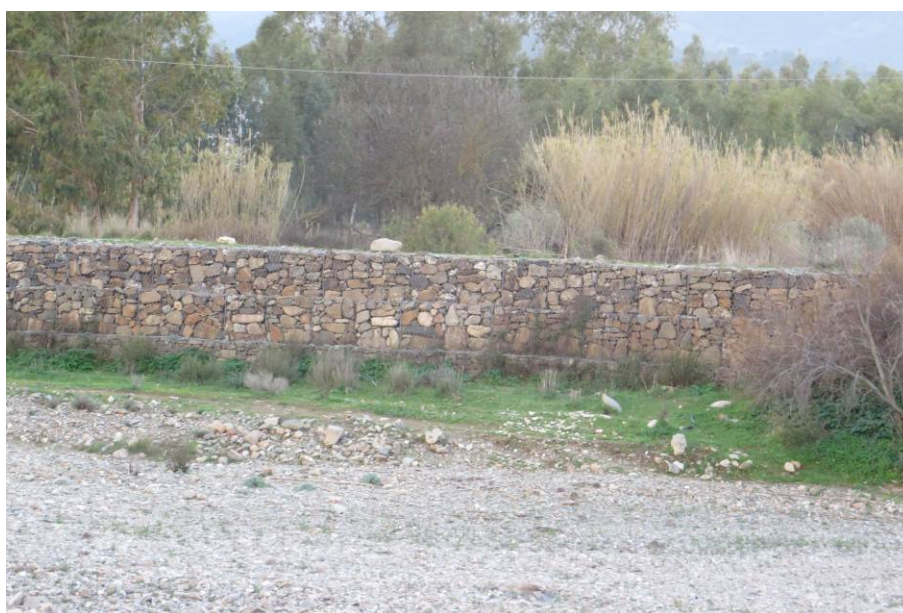
*Figura 16 - Protezione spondale esistente realizzata con gabbioni metallici riempiti con pietrame (16d)*

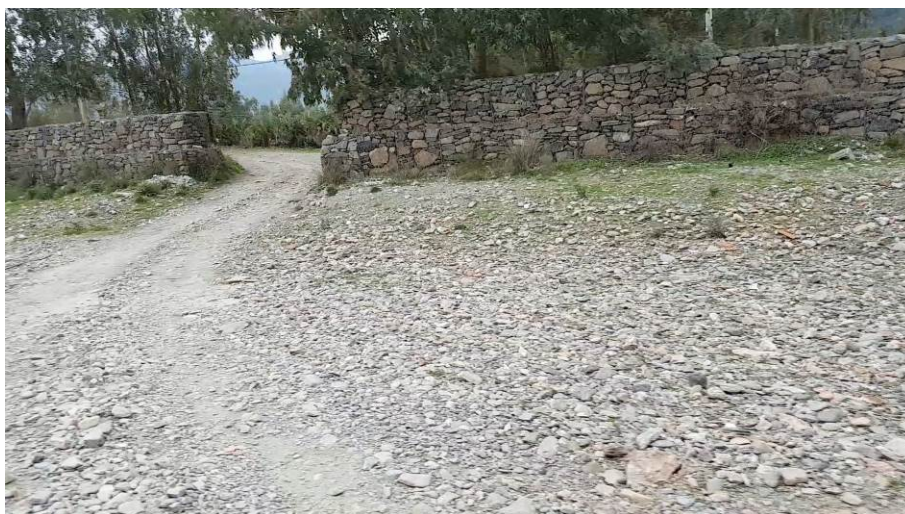
*Figura 17 - Immissione a raso del guado (17d)*

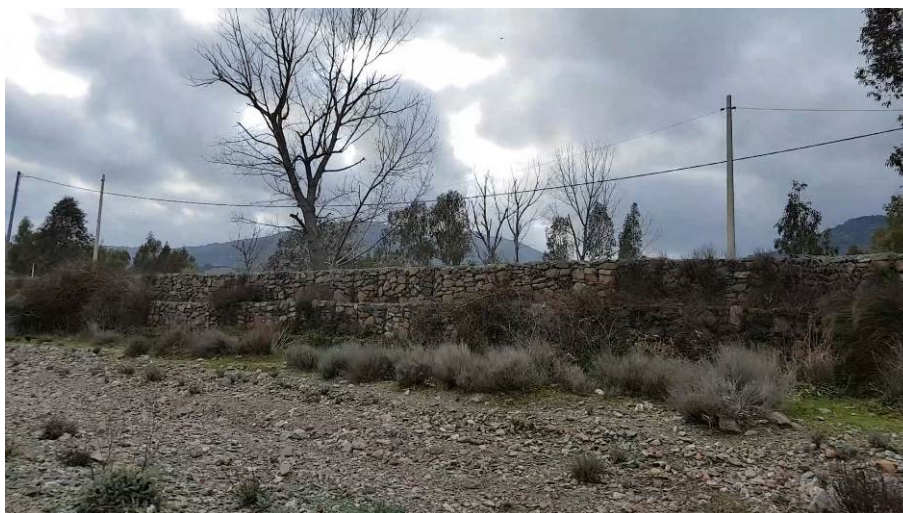
*Figura 20 - Protezione spondale esistente realizzata con gabbioni metallici riempiti con pietrame (20d)*

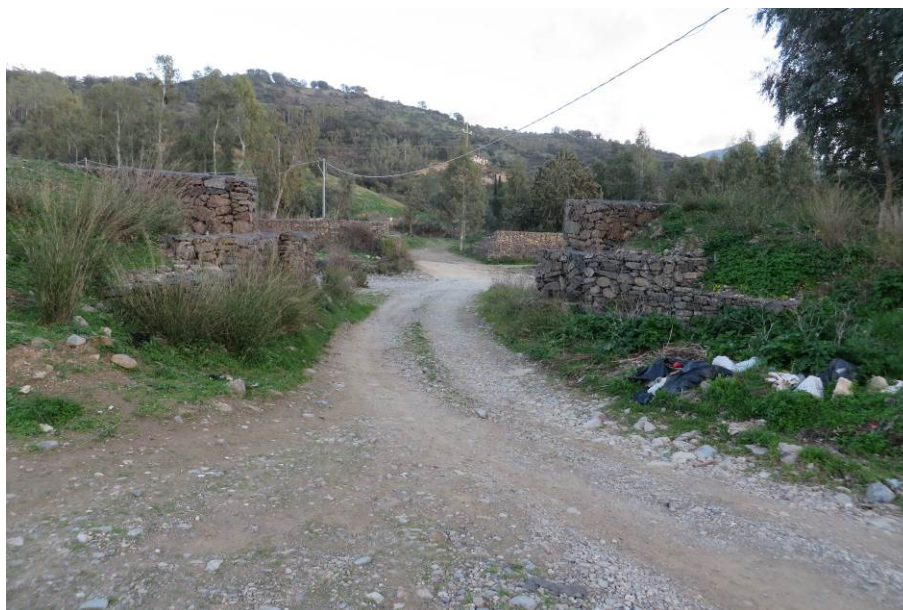
*Figura 21 - Guado a raso con accessi ottenuti tramite l'interruzione della protezione spondale (21d)*

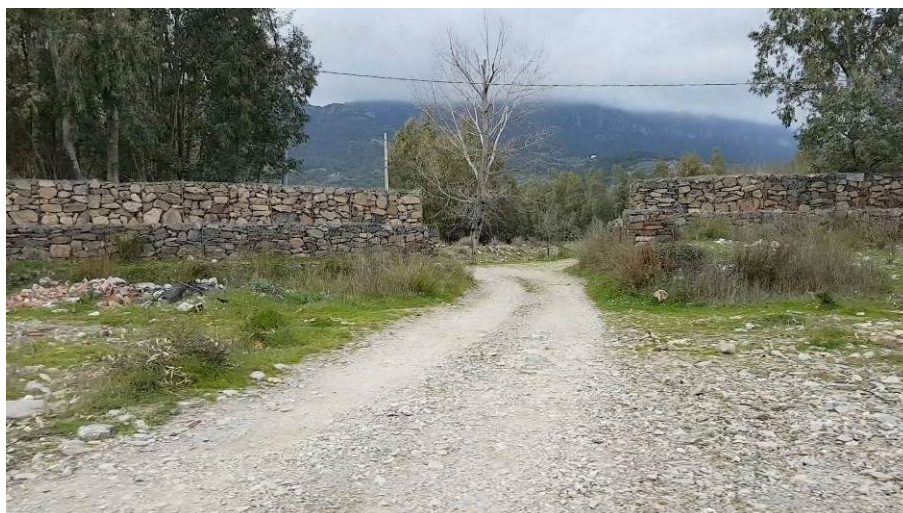
*Figura 22 - Guado a raso con accessi ottenuti tramite l'interruzione della protezione spondale (22d)*

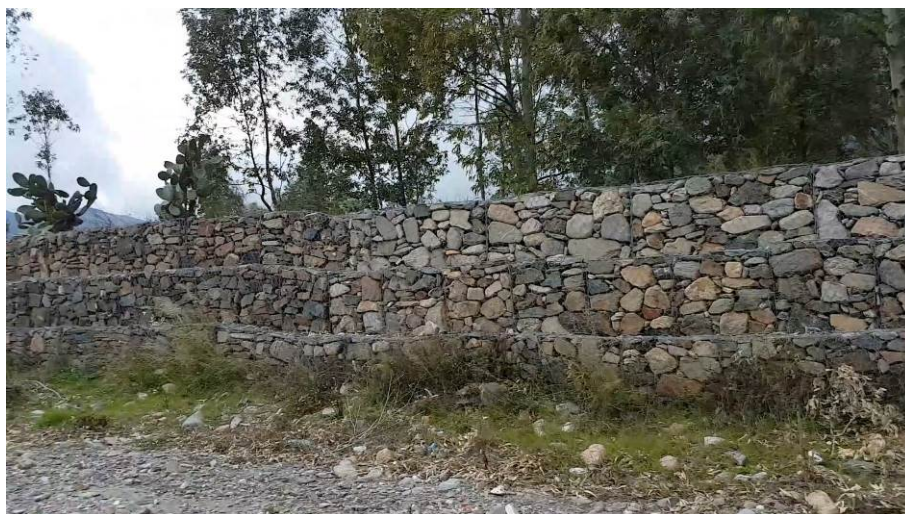
*Figura 23 - Protezione spondale esistente realizzata con gabbioni metallici riempiti con pietrame (23d)*

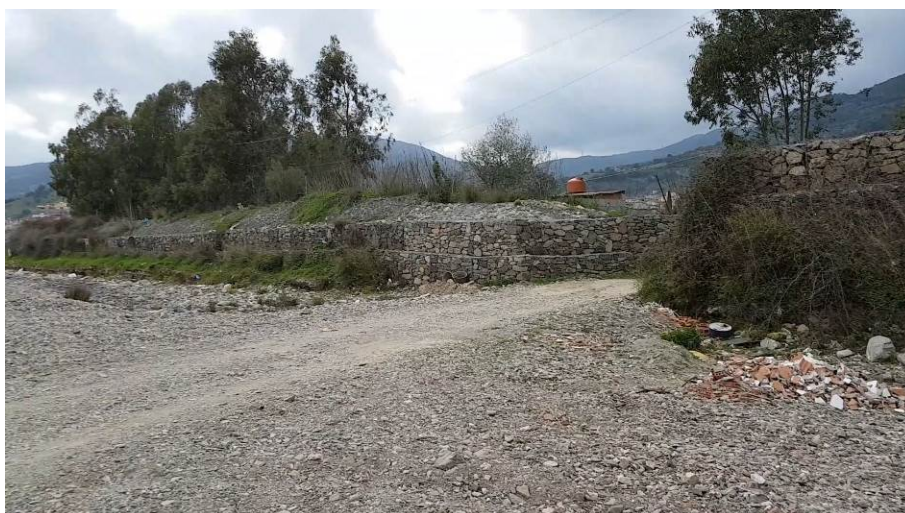
*Figura 24 - Guado a raso con accessi ottenuti tramite l'interruzione della protezione spondale (24d)*

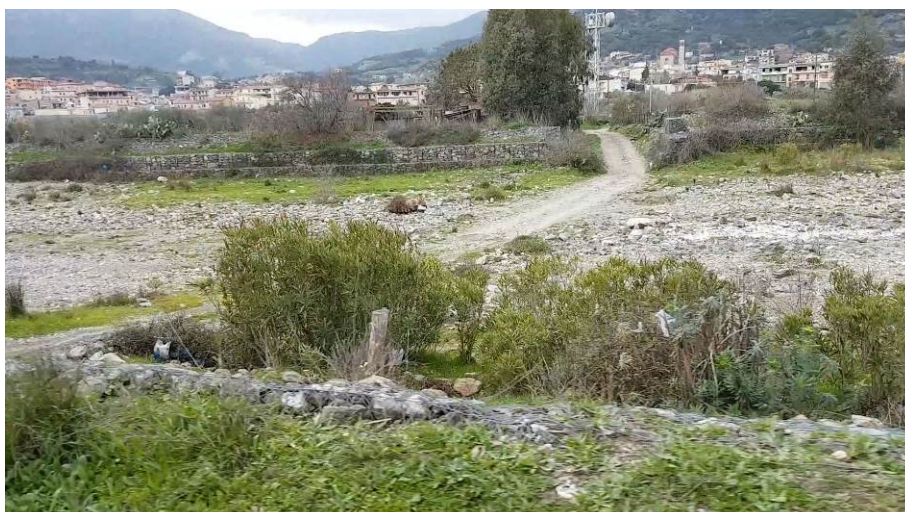
*Figura 26 - Guado a raso con accessi ottenuti tramite l'interruzione della protezione spondale (26d)*

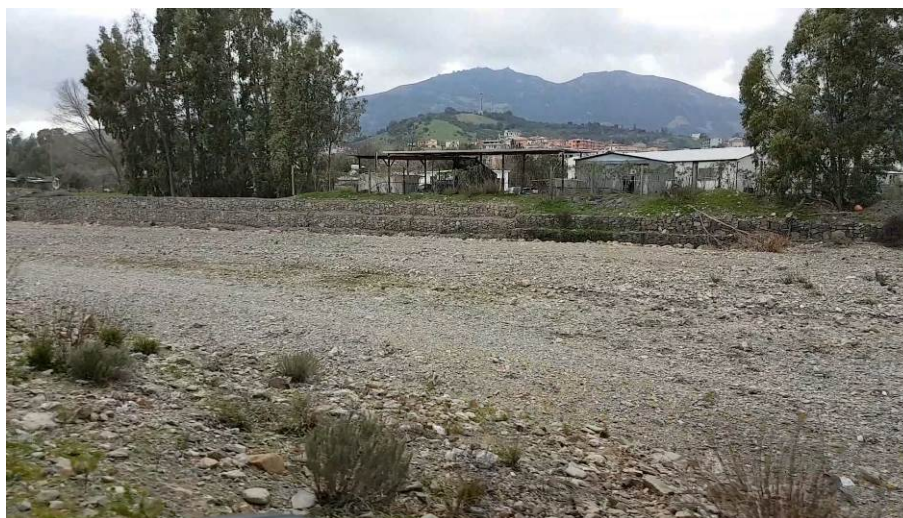
*Figura 27 - Protezione spondale in gabbioni metallici riempiti in pietrame (27d)*

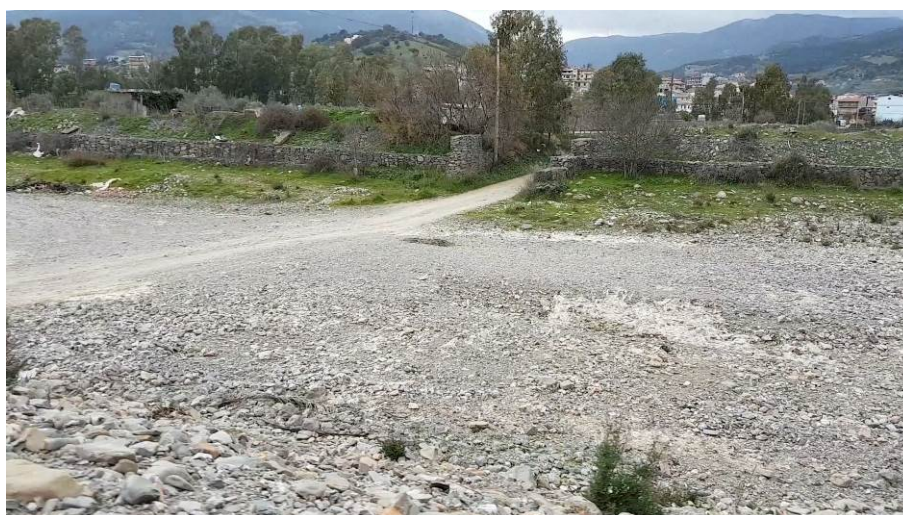
*Figura 28 - Guado a raso con accessi ottenuti tramite l'interruzione della protezione spondale (28d)*

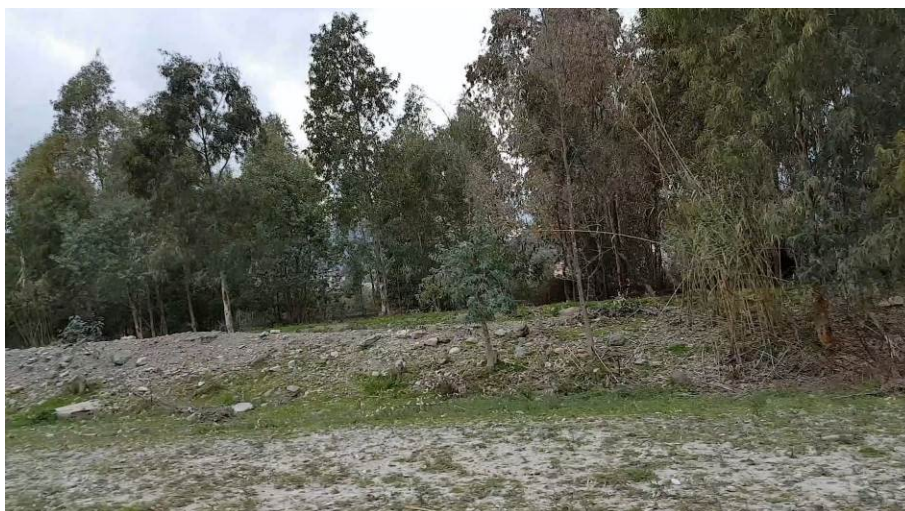
*Figura 31 - Sponda in materiale incoerente (32d)*

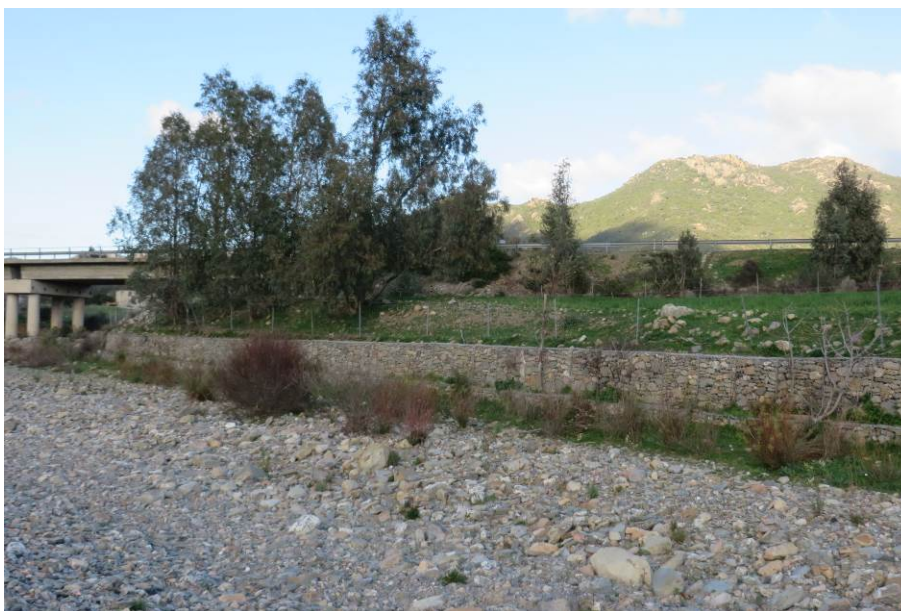
*Figura 42 - Protezione spondale esistente realizzata con gabbioni metallici riempiti con pietrame (2s)*

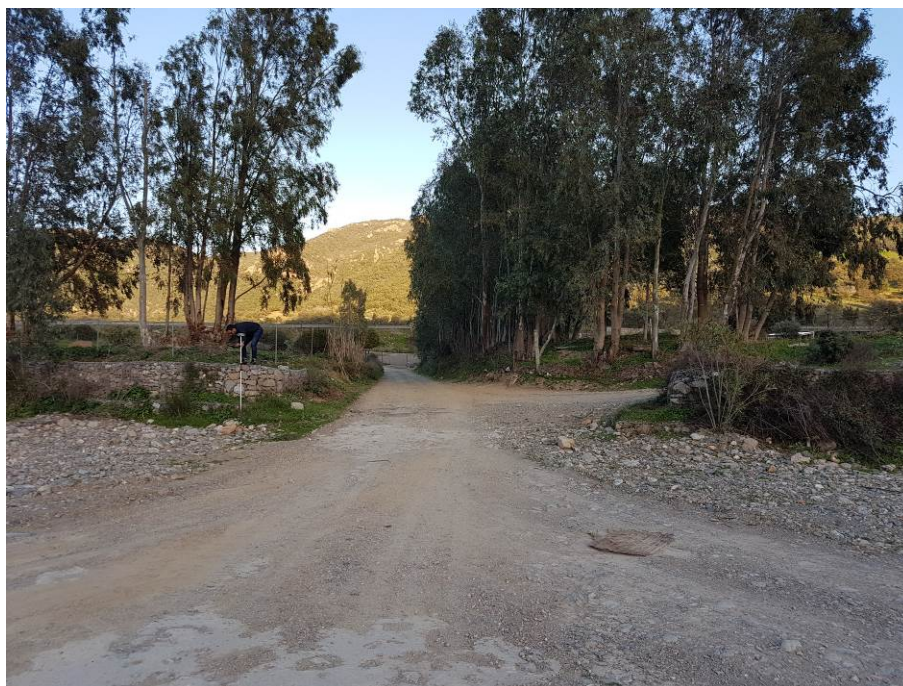
*Figura 43 - Guado esistente e relativa rampa di accesso (3s)*

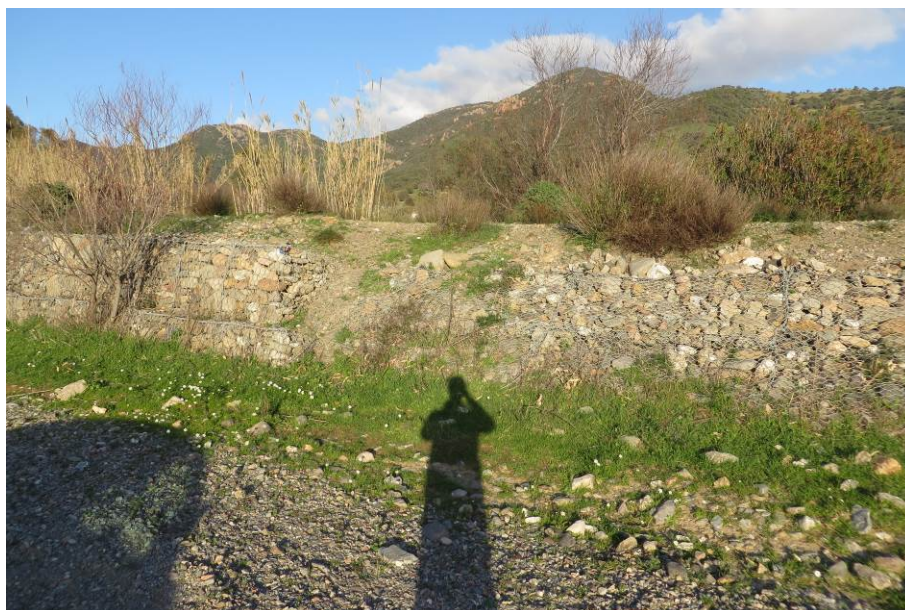
*Figura 45 - Cambio sezione della protezione spondale realizzata con gabbioni/materassi metallici riempiti con pietrame (5s)*

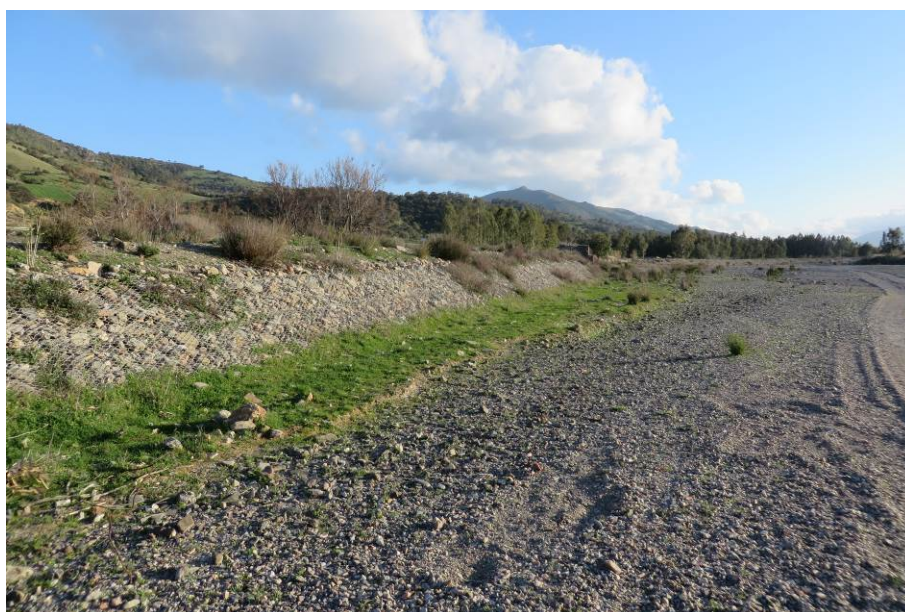
*Figura 46 - Protezione spondale esistente realizzata con materassi metallici riempiti con pietrame (6s)*

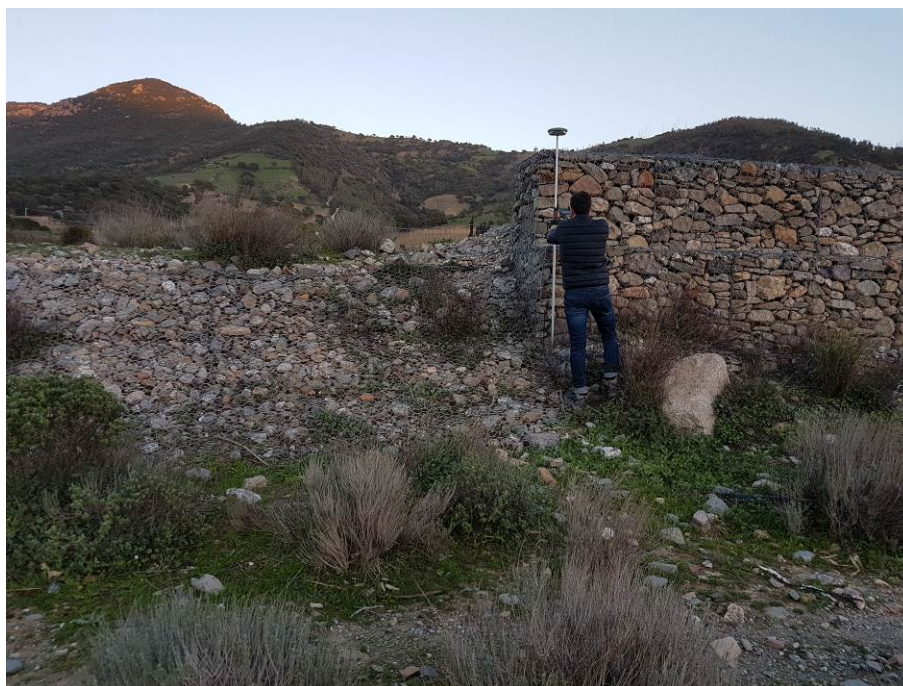
*Figura 47 - Cambio sezione della protezione spondale realizzata con gabbioni/materassi metallici riempi con pietrame (7s)*

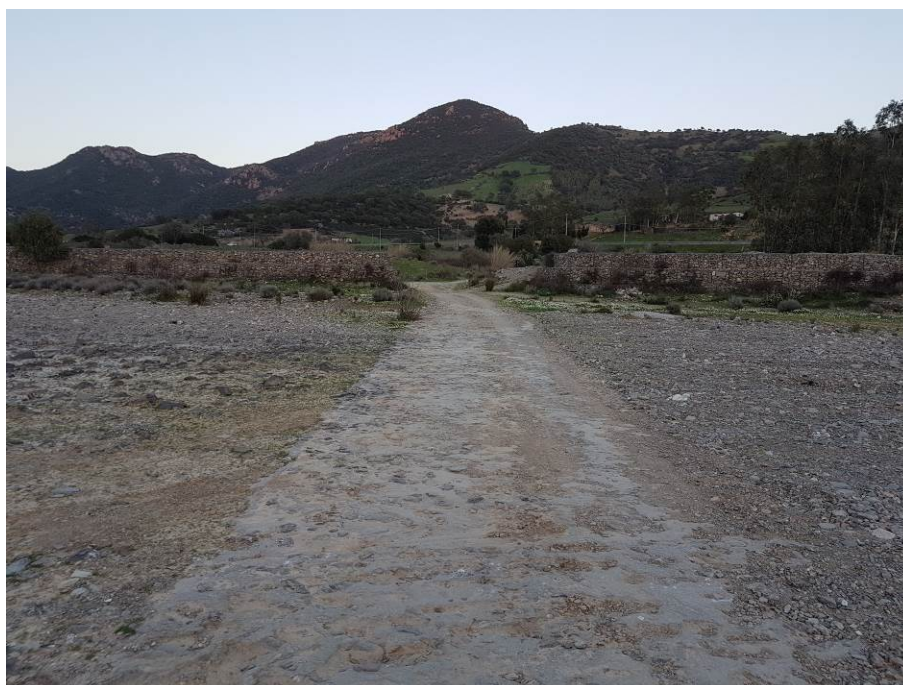
*Figura 48 - Guado a raso con accesso ottenuto tramite l'interruzione delle protezione spondale (8s)*

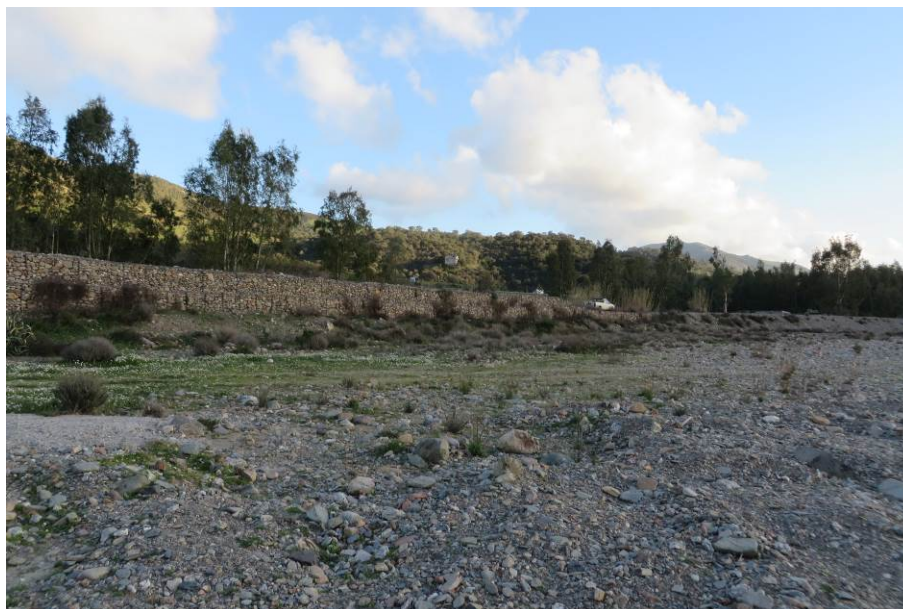
*Figura 50 - Protezione spondale esistente realizzata con gabbioni metallici riempiti con pietrame (10s)*

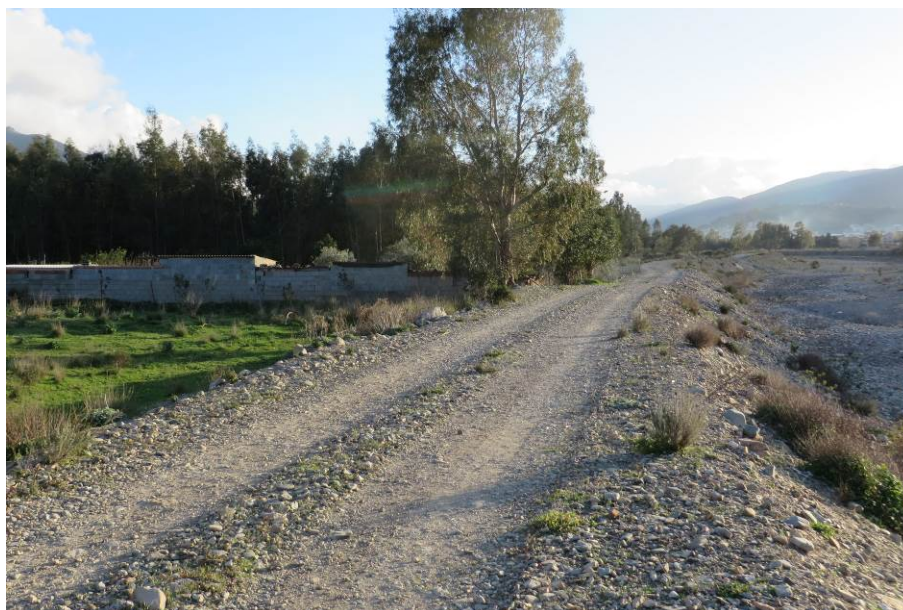
*Figura 51 - Vista dell'argine in materiale incoerente (11s)*

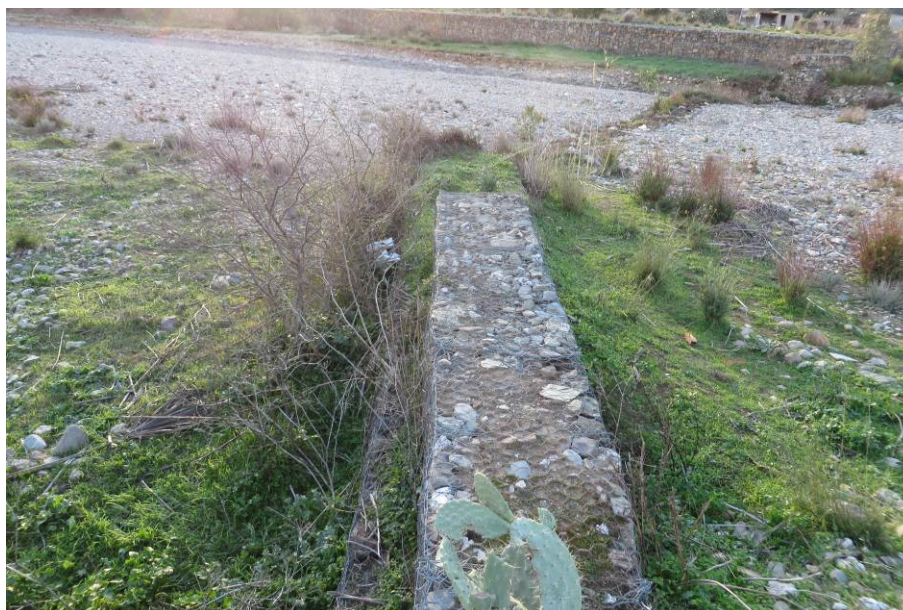
*Figura 53 - Pennello esistente in gabbioni metallici riempiti in pietrame (13s)*

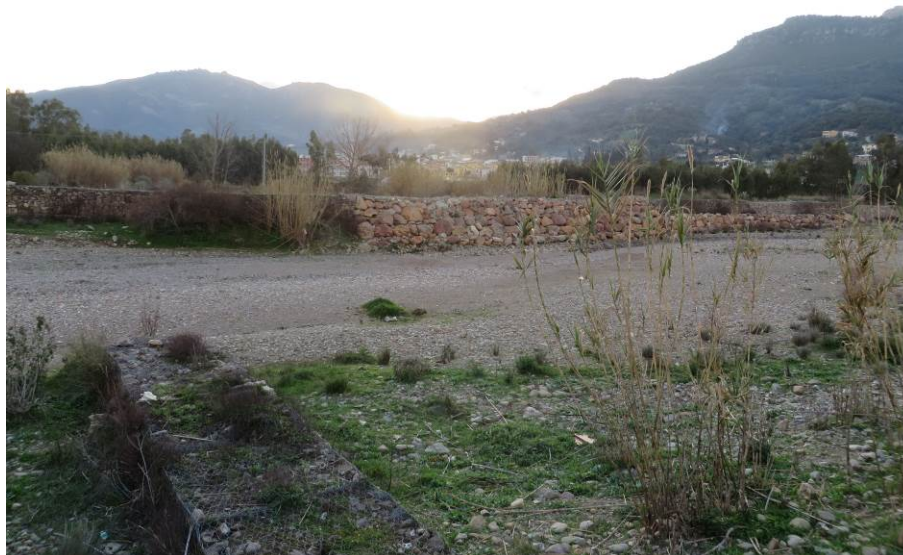
*Figura 55 - Pennelli esistenti in gabbioni metallici riempiti in pietrame (15s)*

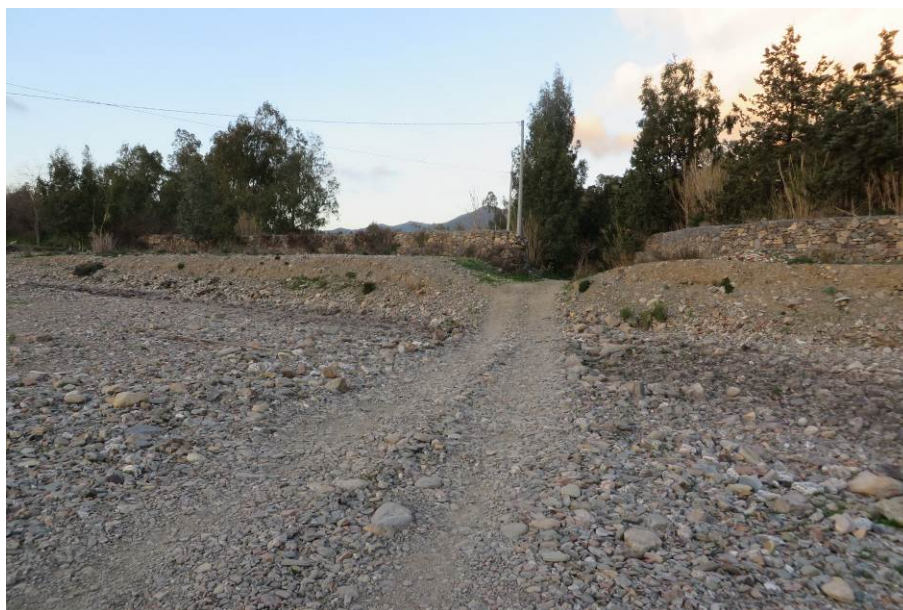
*Figura 56 - Guado a raso con accesso ottenuto tramite l'interruzione delle protezione spondale (16s)*

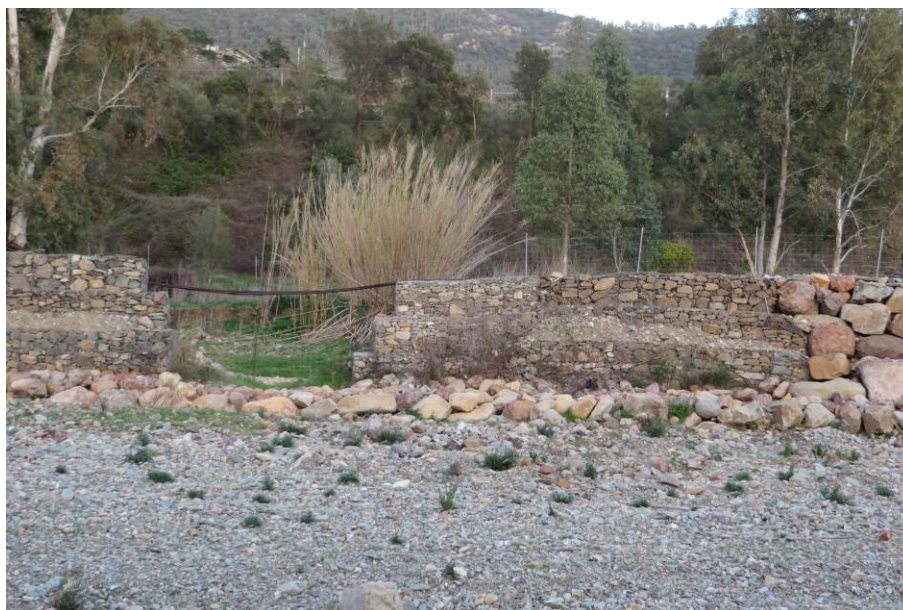
*Figura 57 - Immissione a raso dell'impluvio laterale (17s)*

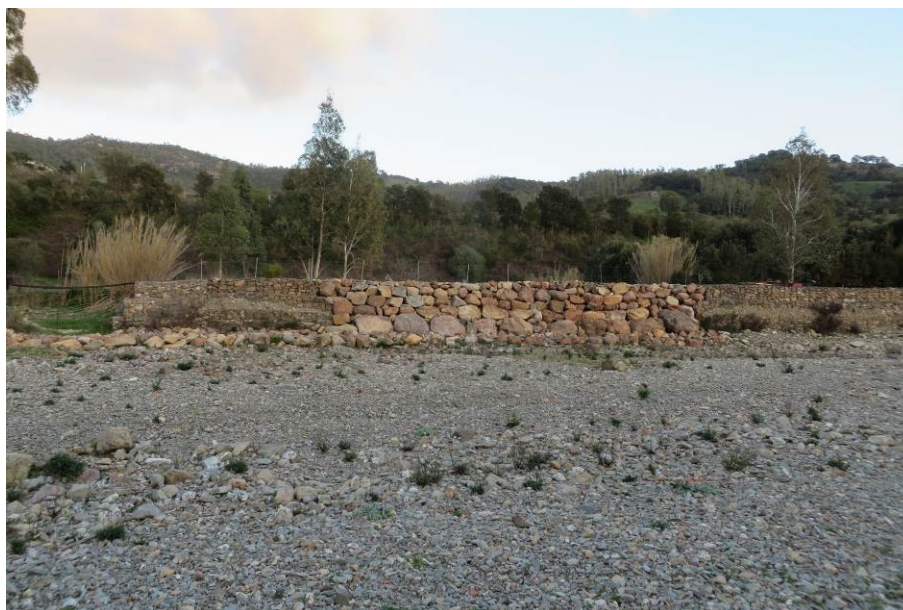
*Figura 58 - Tratto di protezione spondale realizzata tramite scogliera in massi ciclopici (18s)*

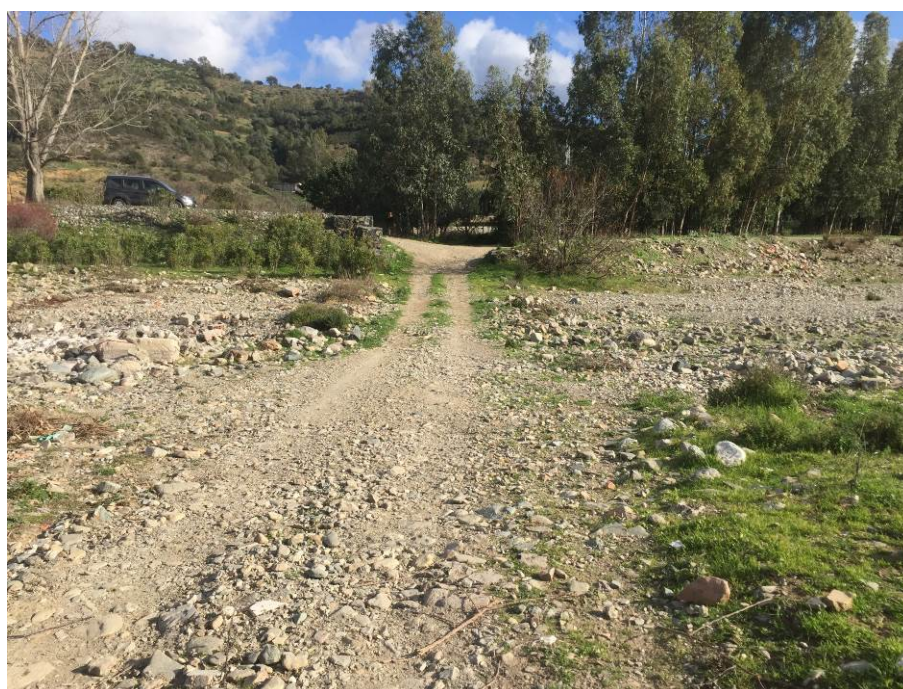
*Figura 60 - Guado a raso con accesso ottenuto tramite l'interruzione della protezione spondale (20s)*
