# Consorzio di Bonifica d'Ogliastra

## RICOSTRUZIONE DI PARTE DEGLI ARGINI DEL RIO QUIRRA POSTI A PROTEZIONE DELL'ABITATO DI TERTENIA

## PROGETTO DI FATTIBILITA' TECNICA ED ECONOMICA

### REPORT FOTOGRAFICO

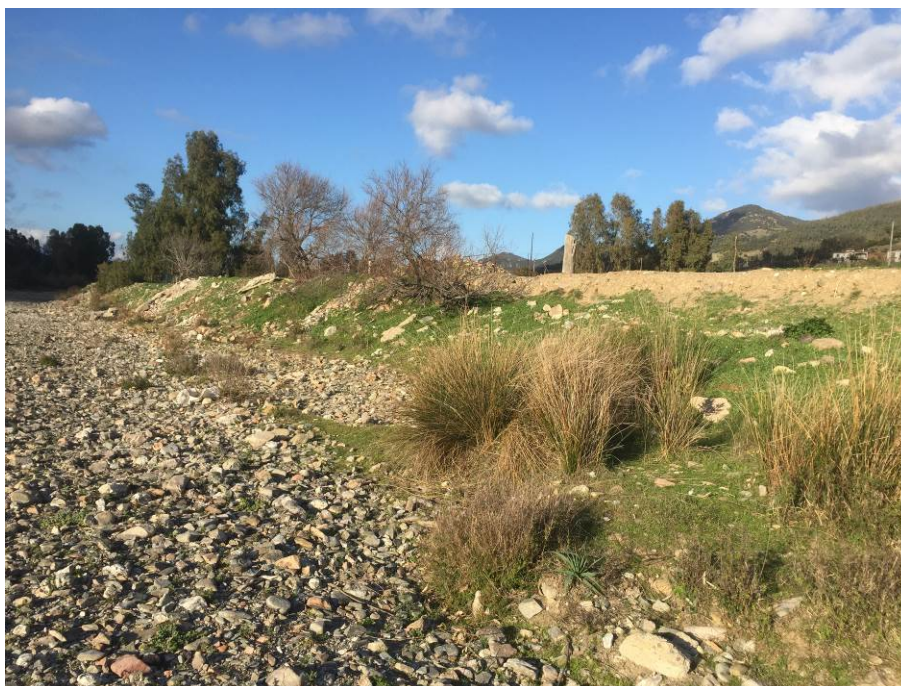
*Figura 61 - Sponda in materiale incoerente (21s)*

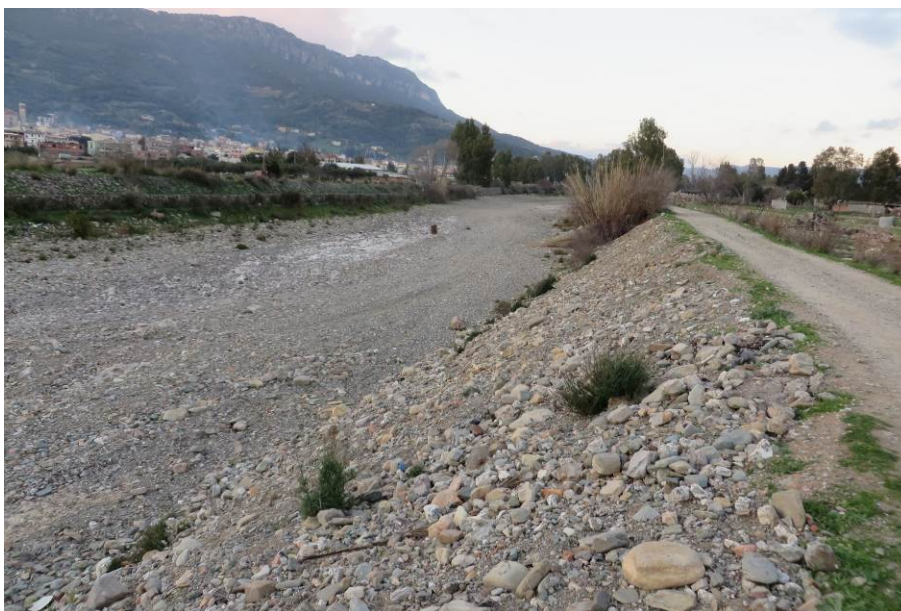
*Figura 62 - Sponda in materiale incoerente e relativa pista lungo sponda (22s)*

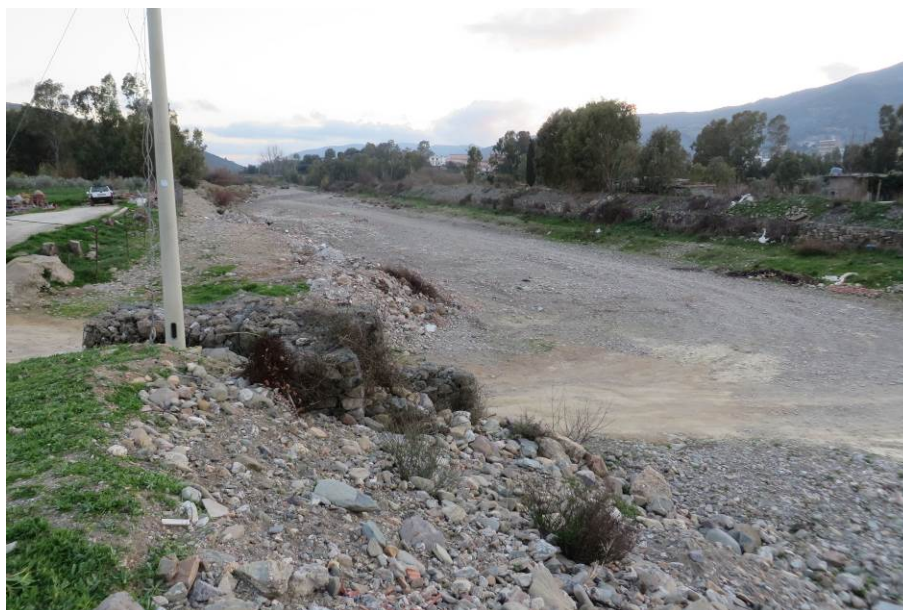
*Figura 63 - Guado a raso con accesso ottenuto tramite l'interruzione della protezione spondale (23s)*
