# Esperienze ed interventi pregressi nella spiaggia di S. Margherita di Pula

Relatore: Ing. Andrea Ritossa

## PRECEDENTI INTERVENTI:

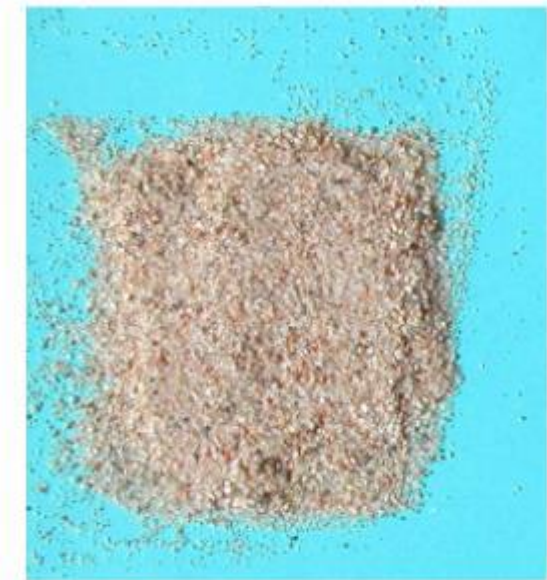
Foto 4. La sabbia di cava – dimensioni reali.

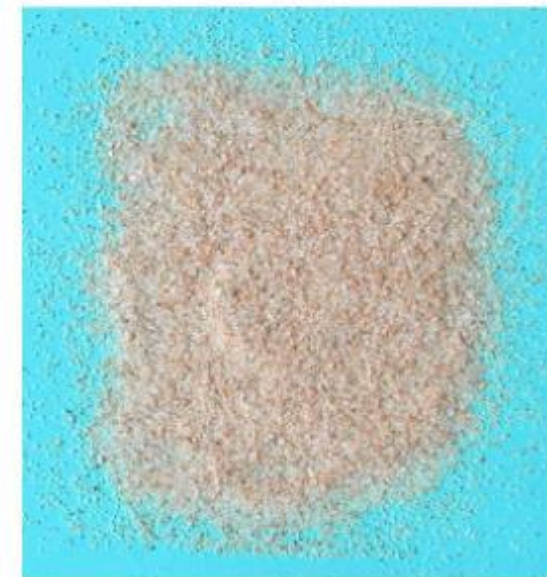
Foto 5. La sabbia del Forte Village – dimensioni reali.

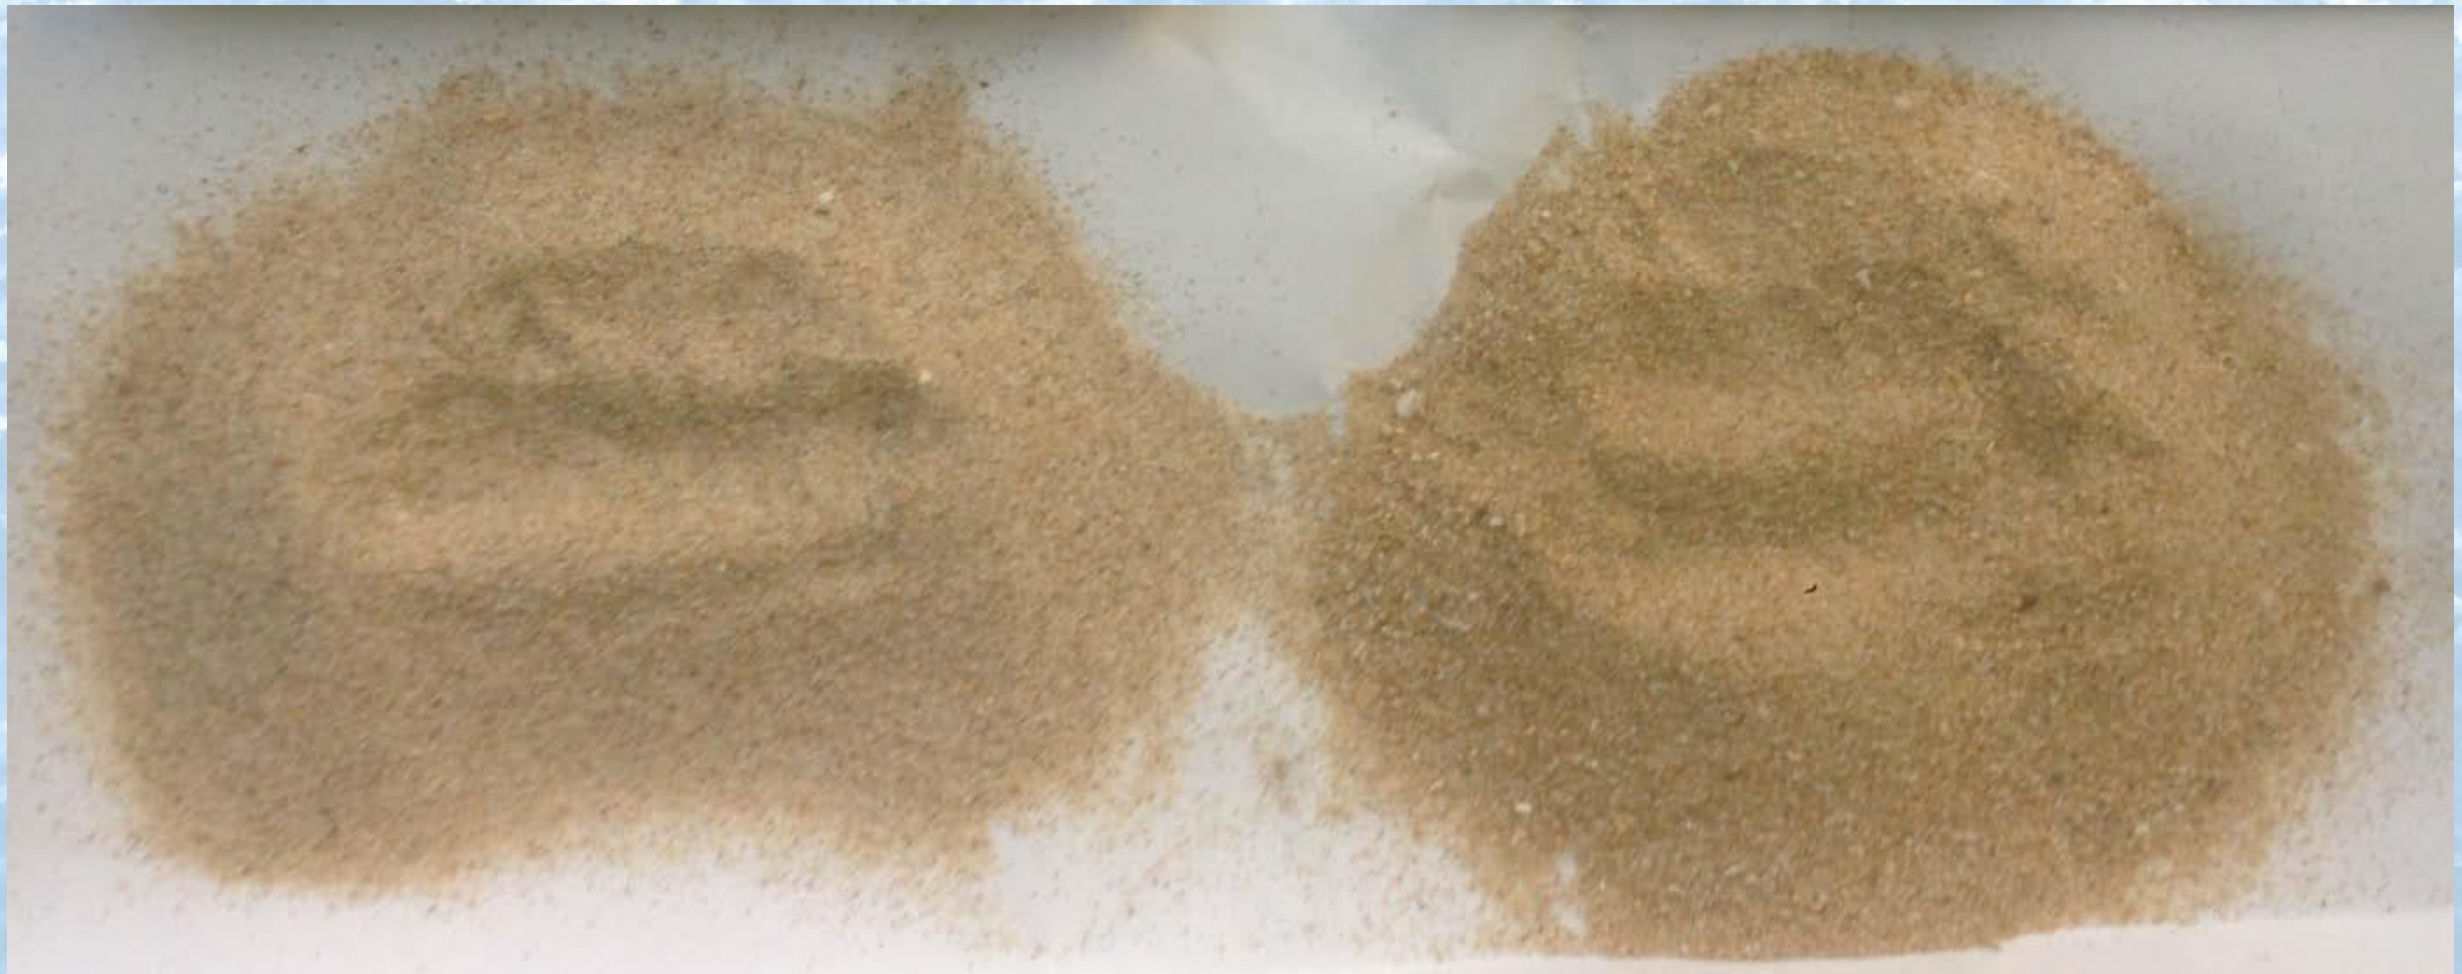
sinistra, campione di sabbia del Forte Village, a destra, campione di sabbia di cava sommersa

Le caratteristiche granulometriche e composizionali (vedi analisi mineralogiche allegate) sono compatibili, il colore presenta tonalità diverse ma comparabili

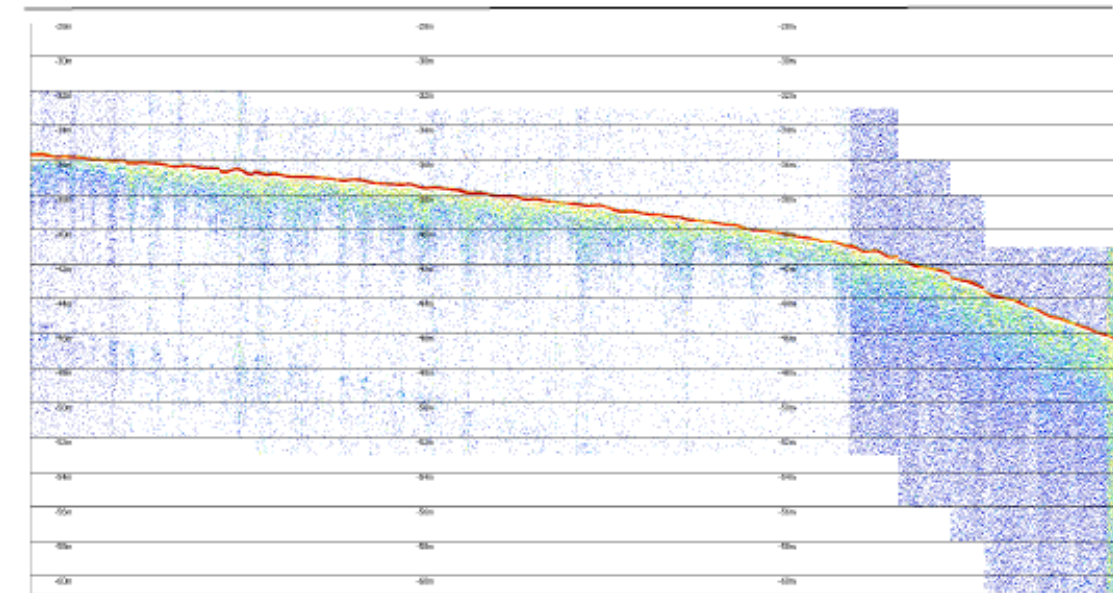
Figura 26: profilo sismico dell'area prospiciente Capo Spartivento. Il profilo è omogeneo, costituito da sabbia con potenza di almeno 1 m. L'inizio del declivio coincide con l'abbassamento delle facies riconducibile allo strato sabbioso. Segno che la potenza del sedimento aumenta anche a 2-3 m. Potrebbe essere il luogo ideale per la coltivazione.

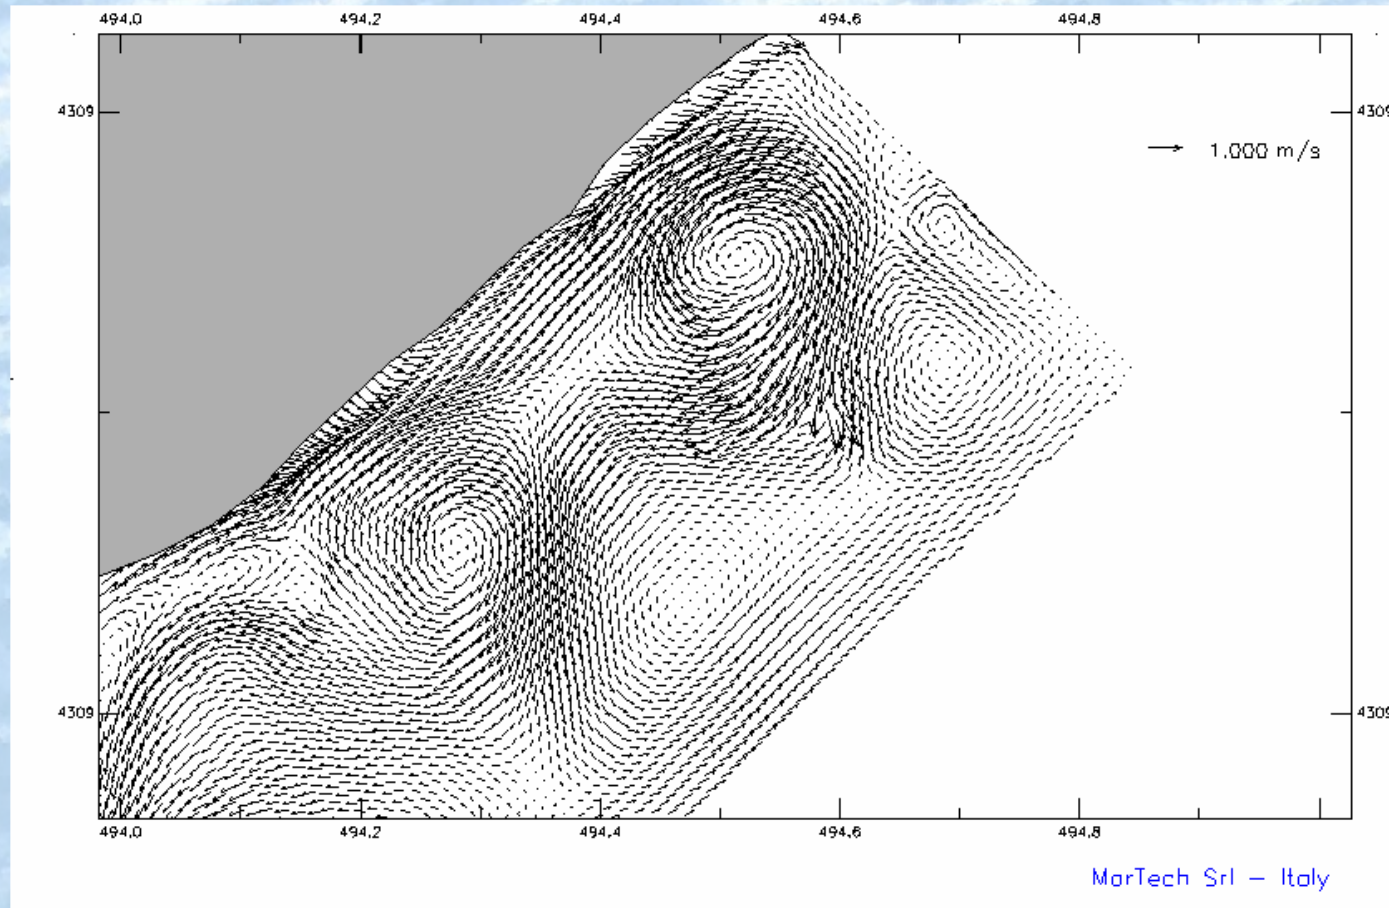
Campo idrodinamico generato da onda di Scirocco con  $Tr=1$ . Situazione attuale senza opere

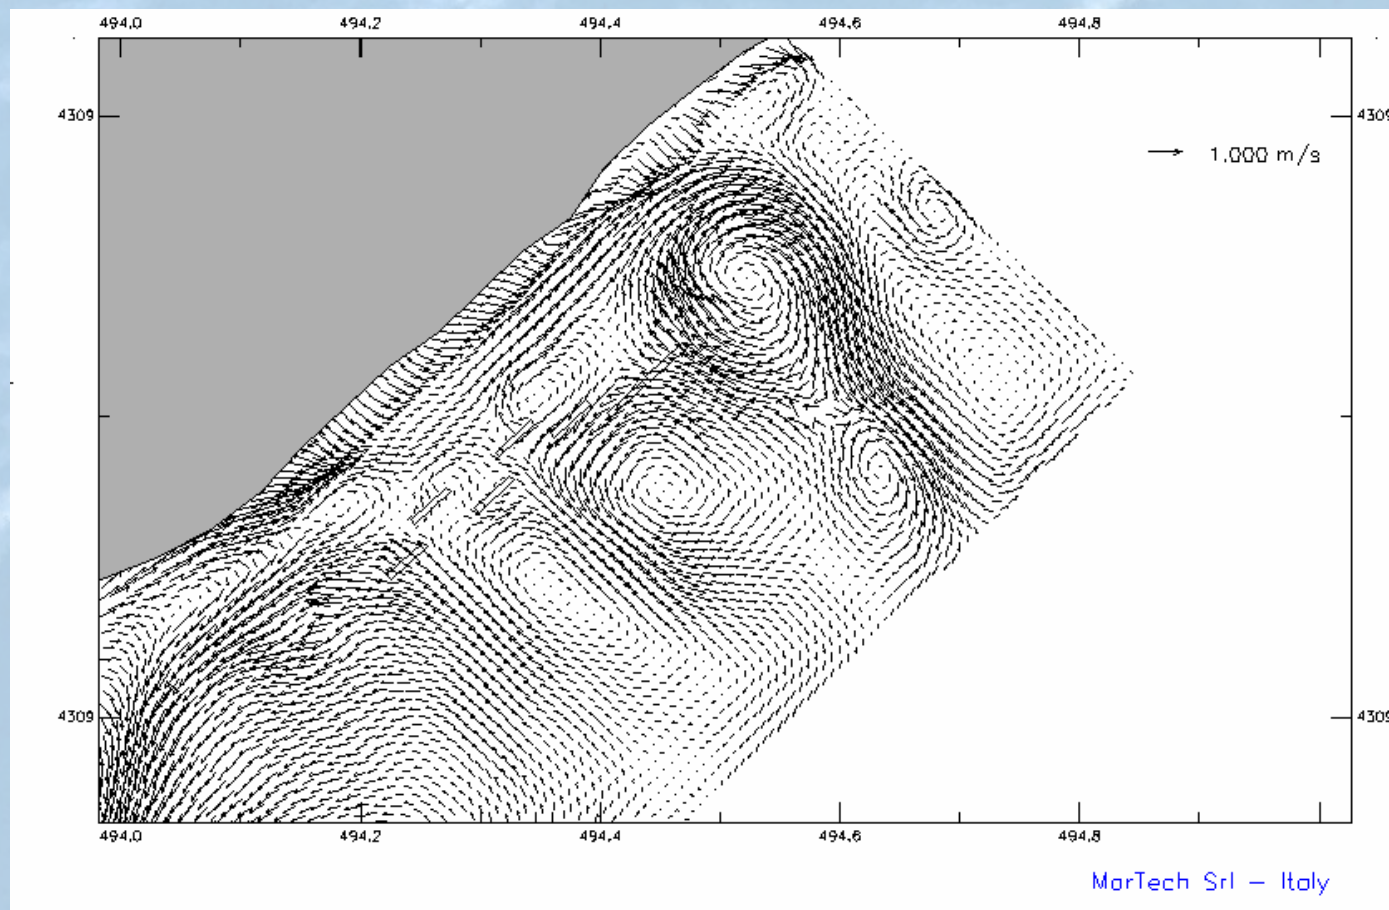
Campo idrodinamico generato da onda di Scirocco con  $Tr=1$ . Con opere. Le velocità risultano inferiori rispetto alla situazione senza opere: le correnti in uscita innescate dai frangenti, che causano l'allontanamento dei sedimenti vengono così limitate.

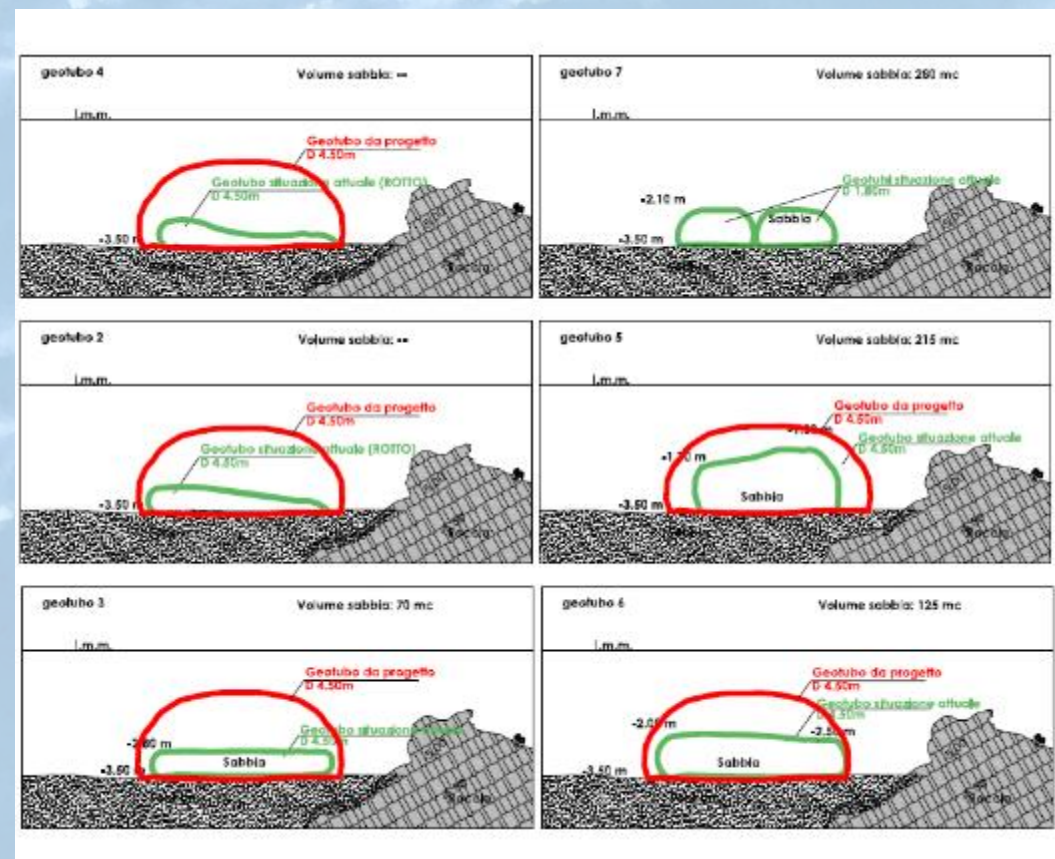
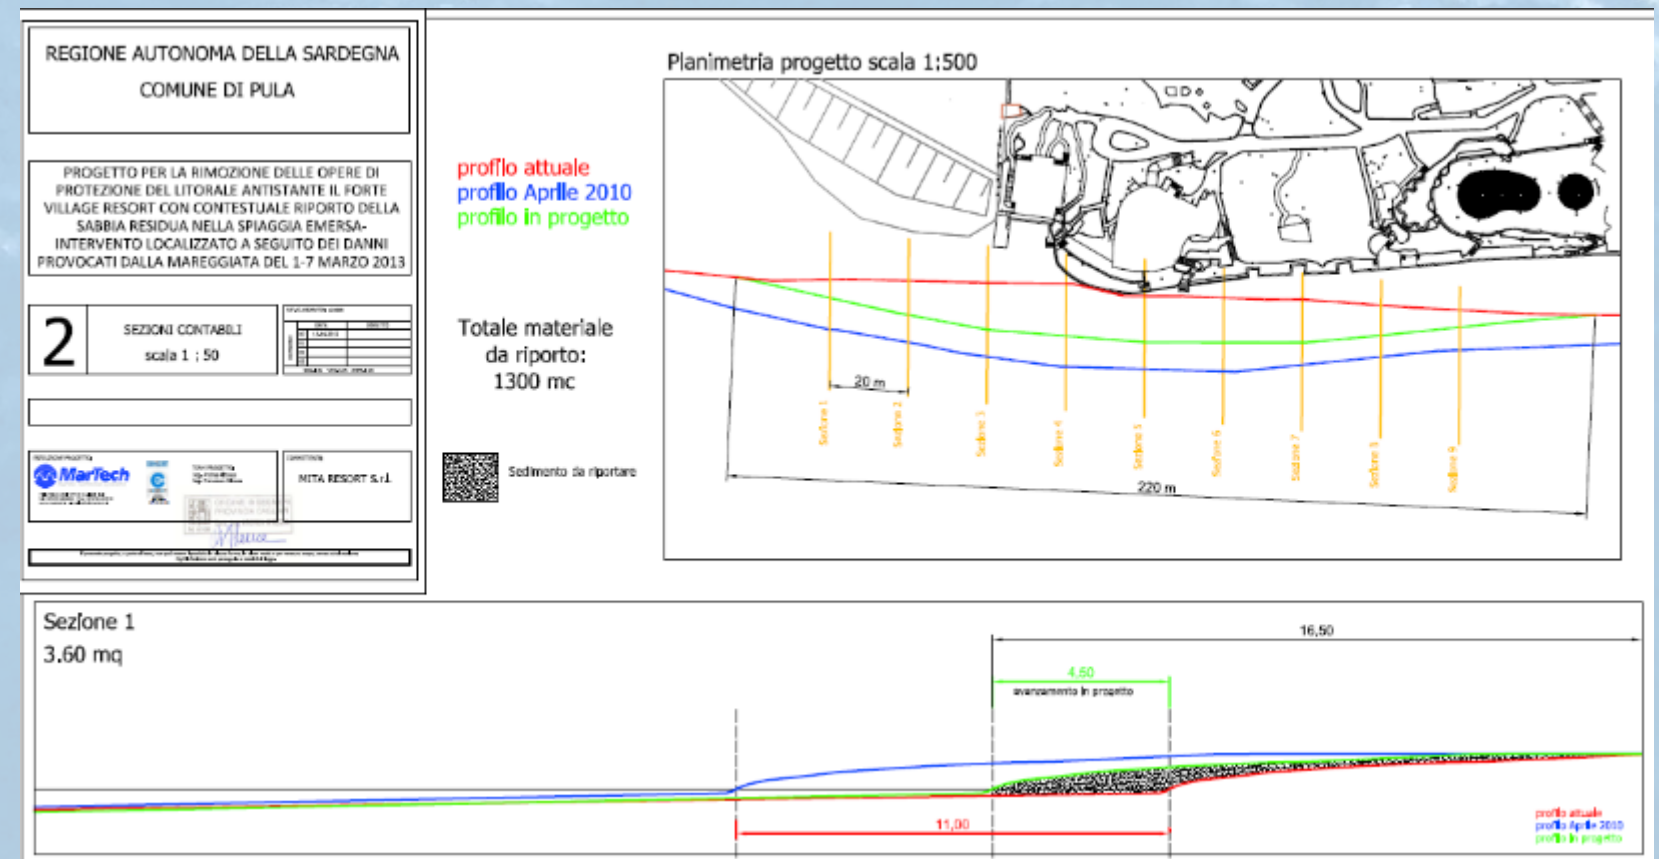
L'intervento fu attuato nel 2014 e nel 2017 e prevedeva il riporto sulla spiaggia emersa di di circa 1400 mc (800 nel 2015 e 600 nel 2017) del sedimento proveniente dai geotubi; durante i lavori è stato eseguito un monitoraggio delle componenti ambientali del sito verificando positivamente la mancanza di impatti sulla posidonia oceanica..
