EUROPOMICE SRL

Analisi delle condizioni statiche dei fronti di scavo

Miniera di S. Simplicio - Siniscola (NU)

Dicembre 2008

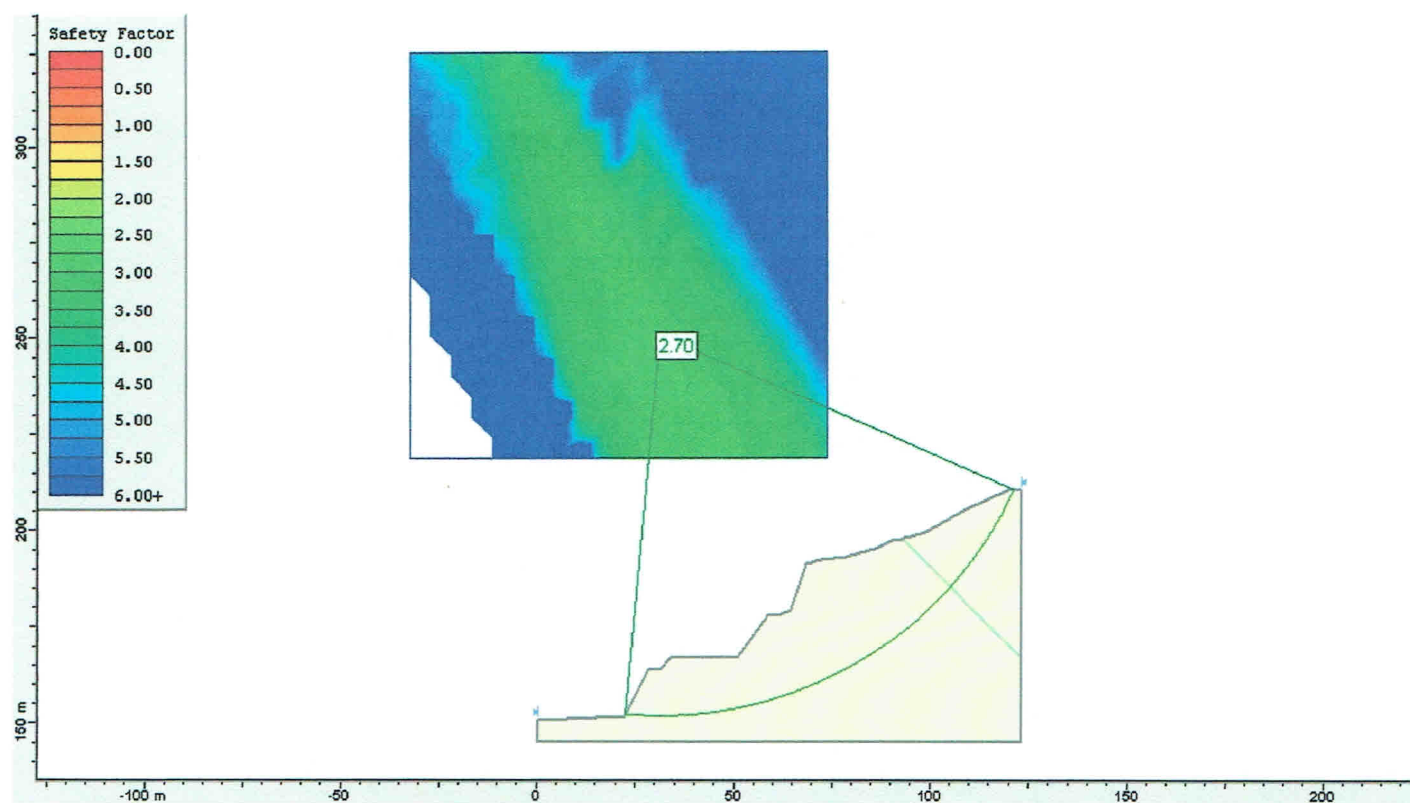
Profilo 1

Nella figura seguente la roccia caratterizzante l'intero ammasso del fronte di scavo è il gneiss, mentre si osserva nella parte superiore la presenza di una frattura di larghezza di circa 1 m riempita da materiale argilloso. Non si riscontra la presenza di falda all'interno dell'ammasso roccioso.

Si nota come il coefficiente di sicurezza sia ben oltre il valore previsto da normativa pari a 1,3 pertanto la stabilità del fronte è verificata con esito positivo.

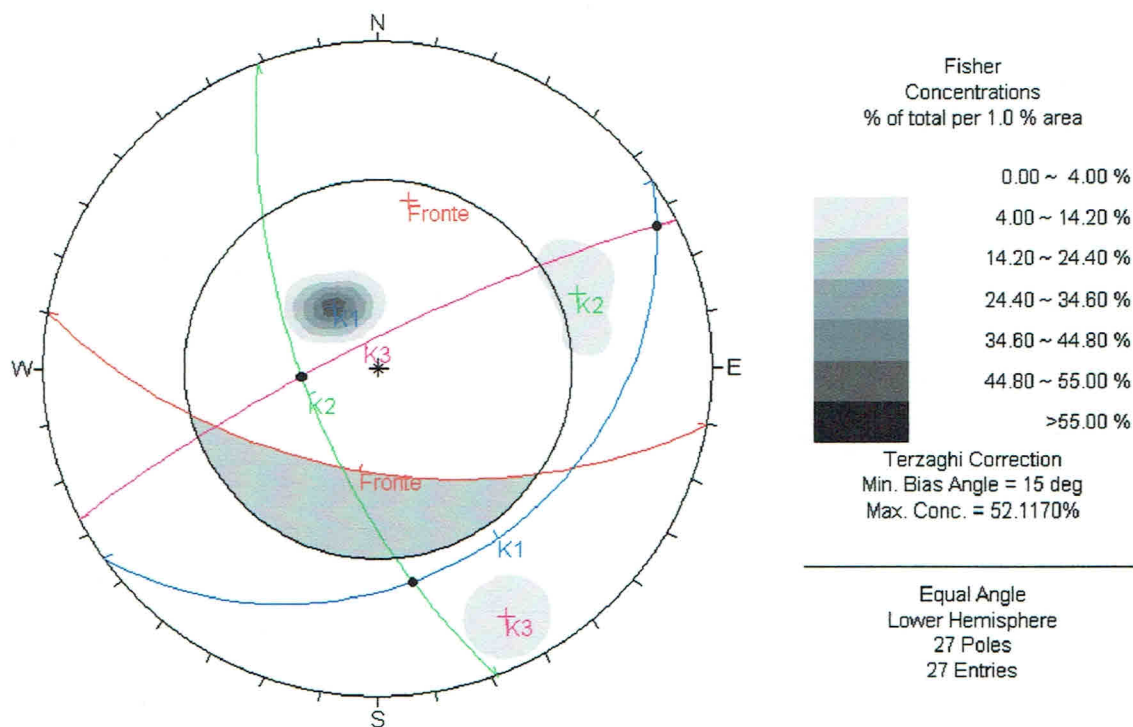
La situazione è relativa al secondo gradino intercettato dalla sezione 1(in fig. 1 indicato con A):

Come si può notare il fronte rispettivamente di inclinazione e immersione di $50^\circ/190$ non presenta fenomeni di instabilità per scivolamento planare e ribaltamento.

Non si osserva la formazione di cunei instabili perché le intersezioni delle coppie di piani delle famiglie K2-K3 e K1-K3 si incontrano al di fuori della regione ombreggiata delimitata dal cerchio dell'angolo di attrito interno di 30° e il piano del fronte.

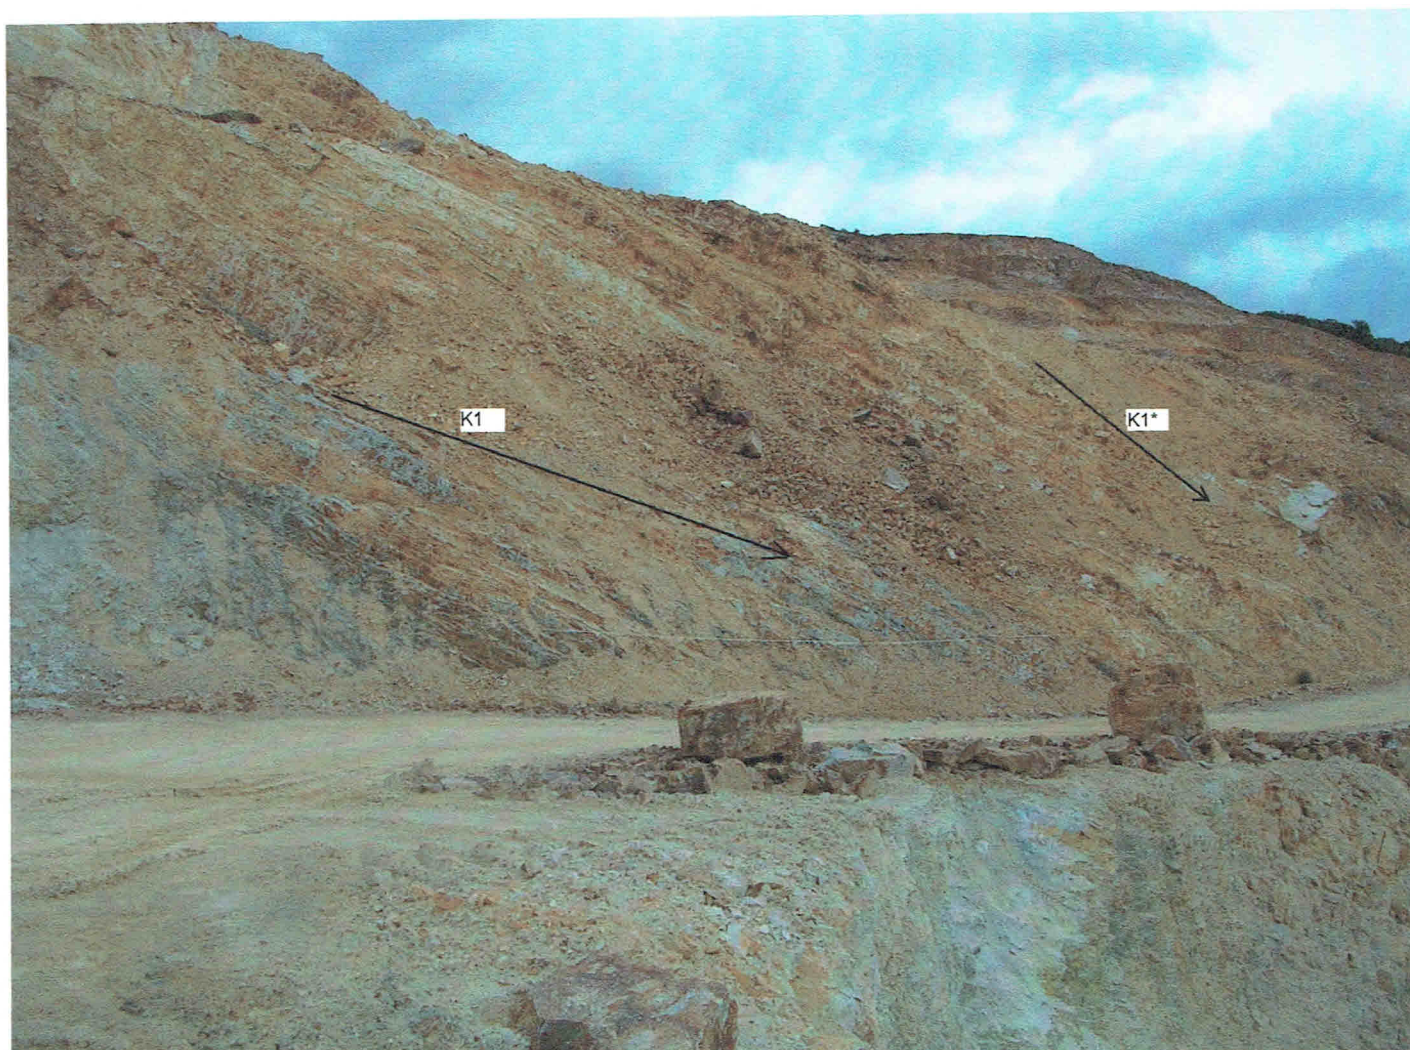
Gradino 2

Si nota dalla foto precedente che nell'ultimo tratto del II gradino l'inclinazione della famiglia di discontinuità k1 aumenta fino a 46° .

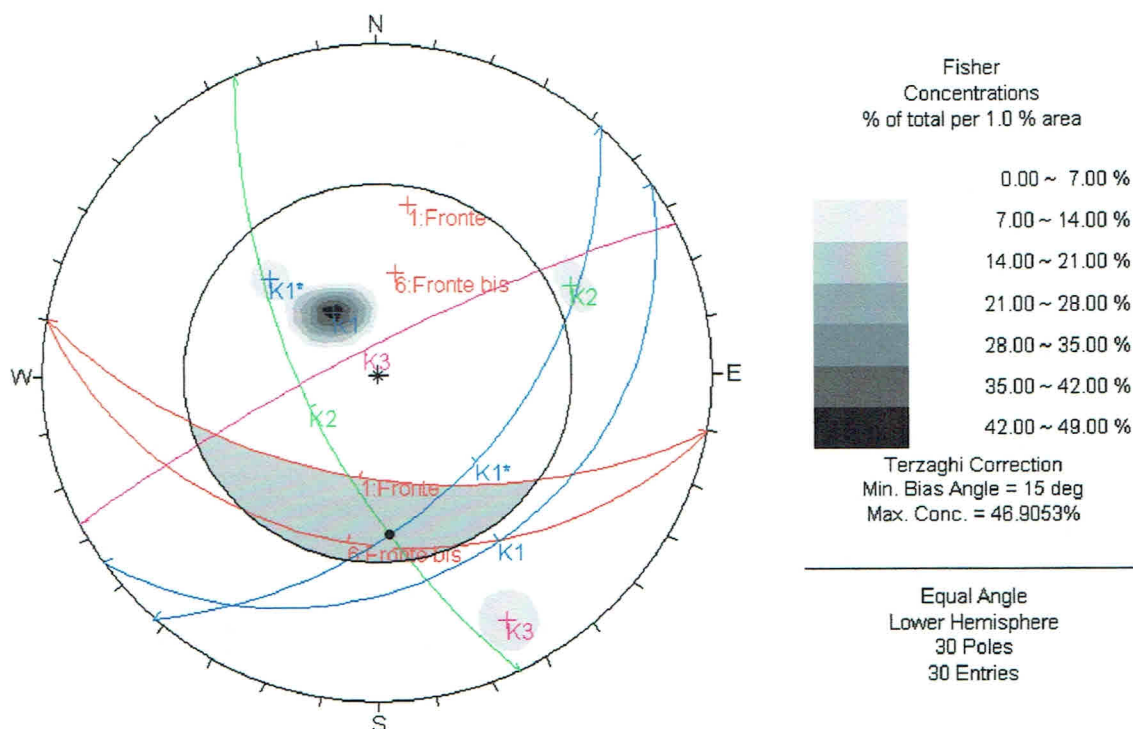
Rivedendo la situazione nel diagramma stereografico ci si accorge che si forma un cuneo instabile fra la famiglia K1* e K2:

Dalla figura si può osservare che l'intersezione dei due piani della famiglia K1* (blu) e k2 (verde) sono interni alla regione tratteggiata in rosso: il polo K1 per via dell'aumento di inclinazione dello strato si sposta in K1*.

Si raccomanda di mantenere in quella regione del fronte con un'inclinazione non superiore ai 45° come illustrato sempre nella stessa figura in cui una diminuzione della pendenza (fronte bis) consente di far cadere il punto di intersezione al di fuori della regione critica.

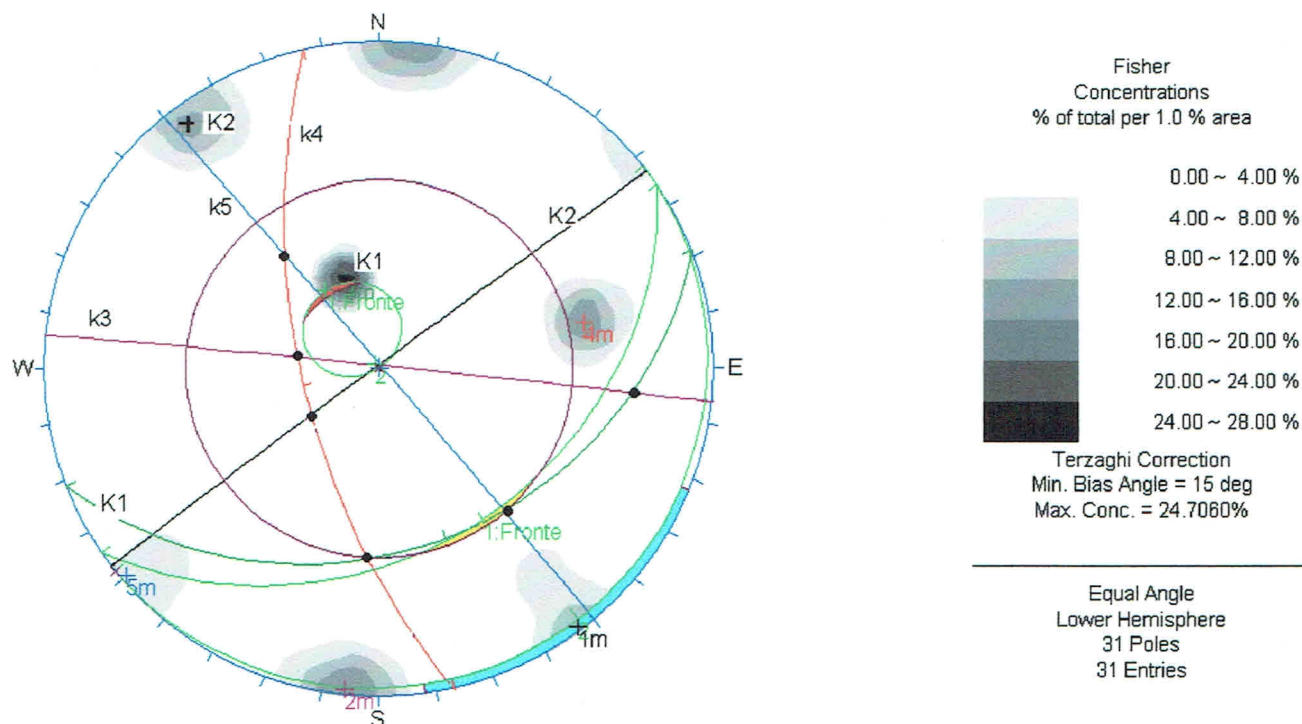
Nel terzo gradino si prenderà in esame una regione del fronte in cui si verifica una situazione di franappoggio (in fig. indicato con B). Le famiglie principali di discontinuità sono:

Riportando il tutto in un diagramma stereografico si nota come i poli della famiglia K1 ricadono al limite della regione rossa dove si presenta quindi una situazione di equilibrio limite di stabilità per

scivolamento. Inoltre si nota come anche i poli della famiglia K2 ricadono nel limite della regione azzurra in cui potrebbero verificarsi fenomeni di ribaltamento.

Infine si nota come l'intersezione del piano della famiglia K1 con il piano K5, ricade nel limite della regione gialla in cui si potrebbero creare dei cunei instabili.

Situazione analoga nel quarto gradino

E' consigliabile ridurre la pendenza del fronte per evitare fenomeni di instabilità..

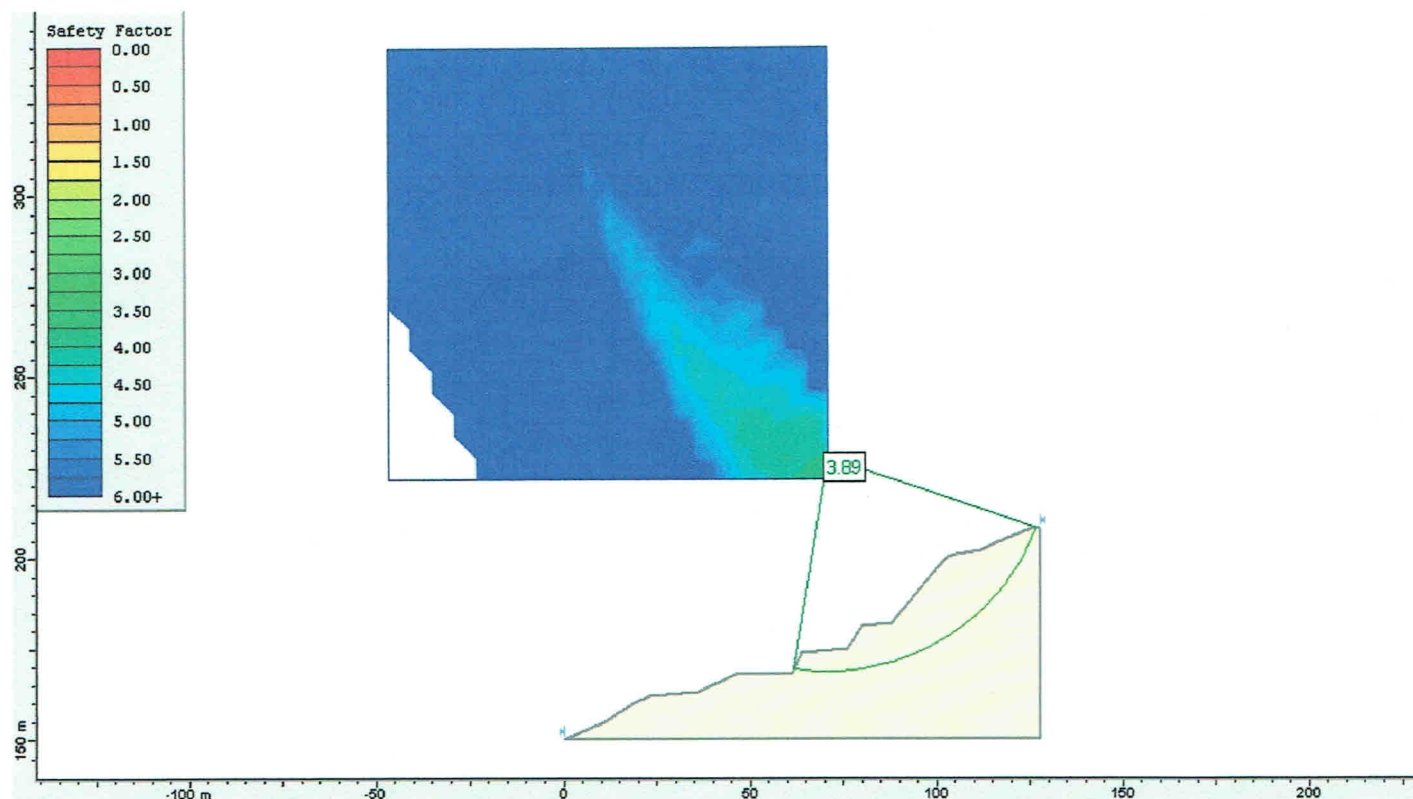
Profilo 2

Il profilo della sez. 2 è stato aggiornato alla situazione riscontrata nel Dicembre 2008.

Anche in questo caso il coefficiente di sicurezza è ben al di sopra del valore imposto dalla normativa (1,3).

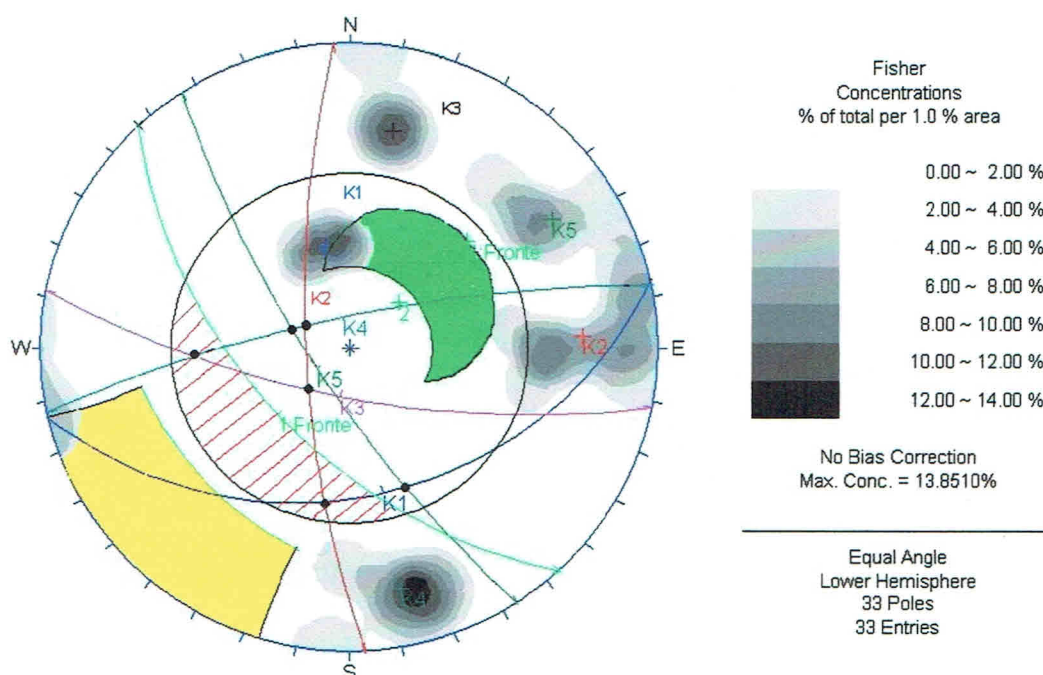
La situazione è relativa al quarto gradino (inclinazione di 55° e immersione di 23° NO) intercettato dalla sezione 2 (in fig. 1 indicato con la lettera C);

Dalla figura si nota come il fronte in questione non abbia problemi di instabilità per ribaltamento in quanto la regione gialla non presenta al suo interno nessun polo delle famiglie di discontinuità.

Si nota invece come i poli della famiglia K1 ricadono nel limite della regione verde nella quale si potrebbero presentare fenomeni di scivolamento planare.

Infine si osserva come l'intersezione dei giunti delle famiglie K1 e K2 e K3 e K4 cadono all'interno della regione tratteggiata in cui potenzialmente si potrebbero generare dei cunei instabili.

Si consiglia al fine di ovviare ai fenomeni di instabilità di mantenere in generale il versante con una pendenza limite non superiore ai $45\div 50^\circ$.
