REPORT SULLO STATO DI AVANZAMENTO DEI LAVORI DI MESSA IN SICUREZZA E RECUPERO AMBIENTALE DELLA CAVA FEUREDDE

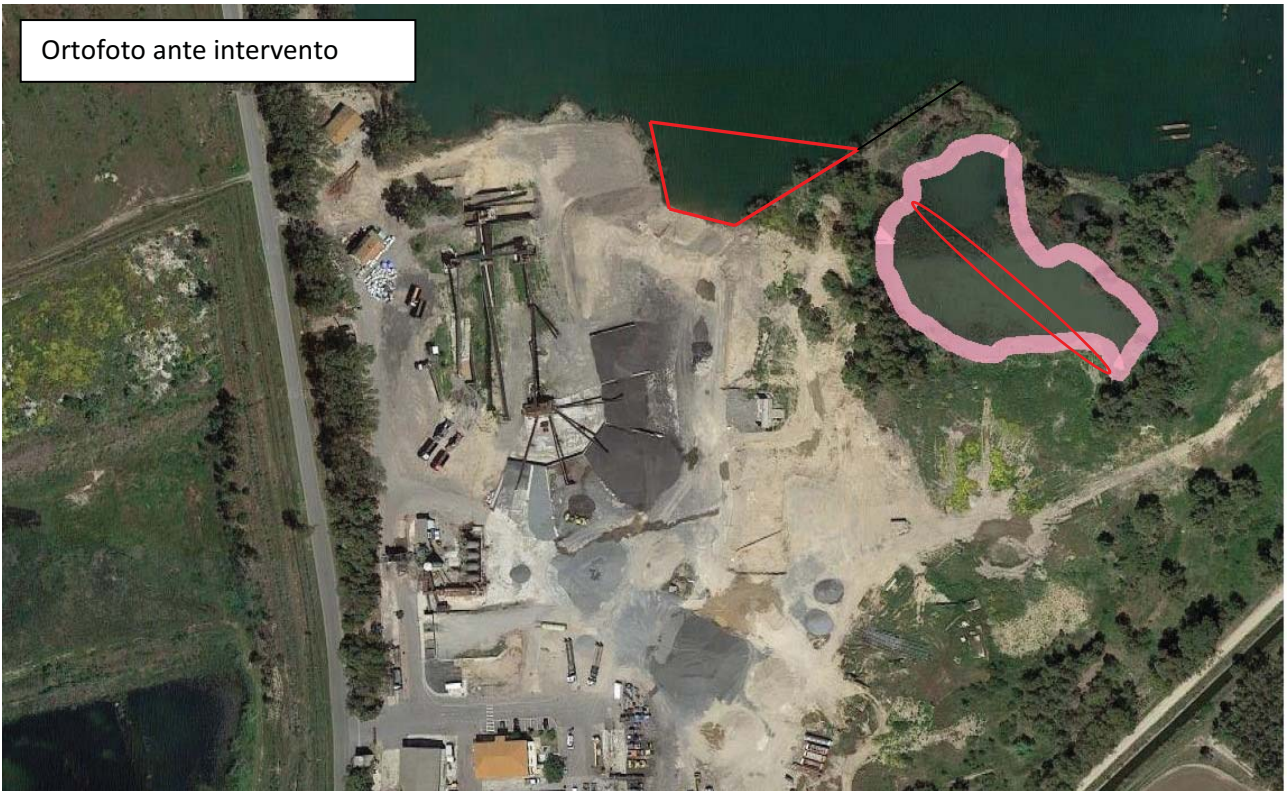
Ortofoto ante intervento

Tale intervento viene meglio evidenziato (con linee rosse) nelle ortofoto seguenti ante operam e post operam

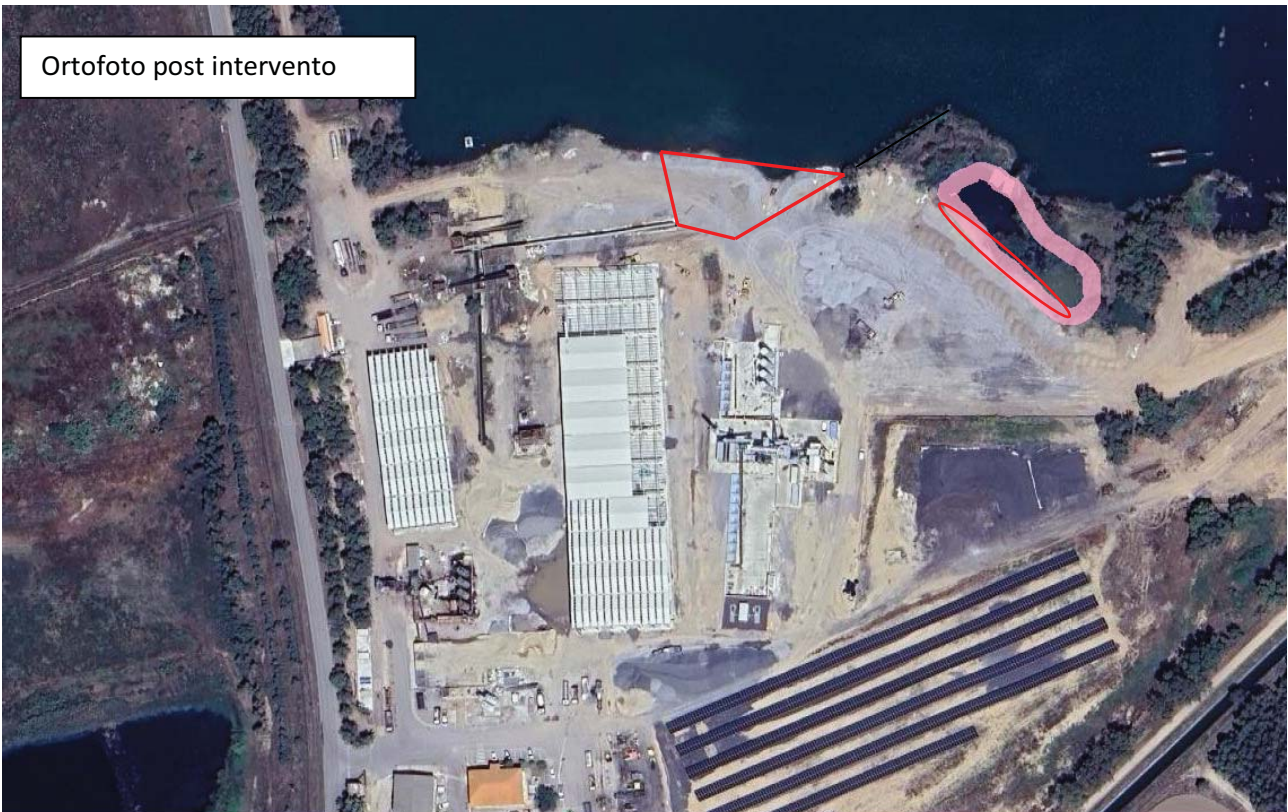
Ortofoto post intervento

Da rilevare che l'area rinaturalizzata spontaneamente e indicata da una linea rosa nelle prescrizioni regionali, si è sensibilmente ridotta nel tempo per l'attività di rimozione rifiuti e instabilità del terreno (cedimenti con caduta di piante) e conseguente apporto di terreno e sua compattazione per poter

intervenire nella rimozione dei rifiuti vegetali e non in esso presenti. Da ultimo la Conglomerati Bituminosi ha realizzato un piccolo argine attorno alla zona umida.

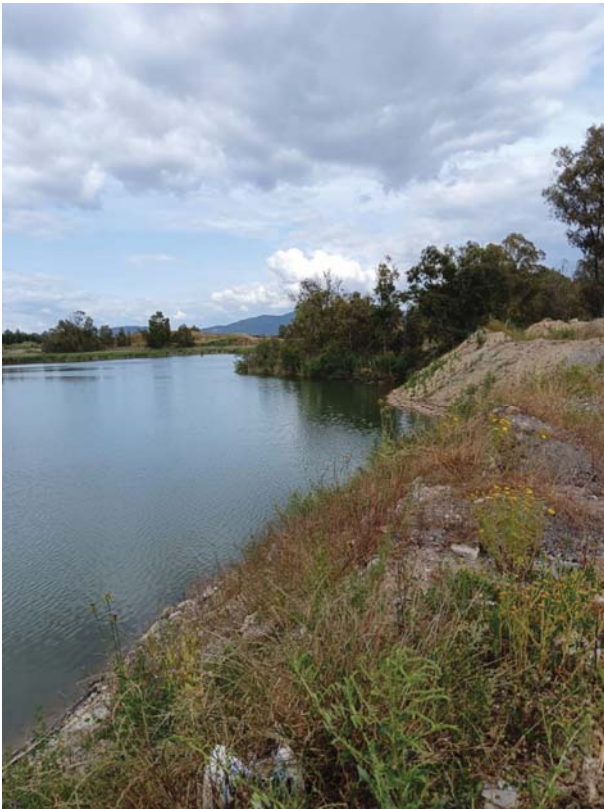
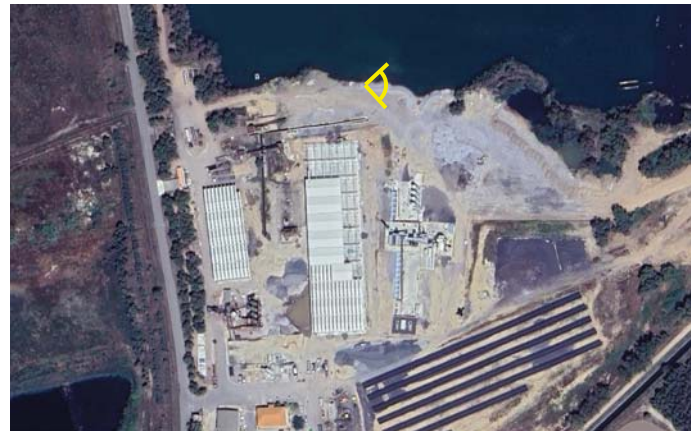
Questa immagine riprende l'intervento principale finora realizzato con rimodellazione del perimetro del laghetto e realizzazione dell'argine con angolo di 45° .

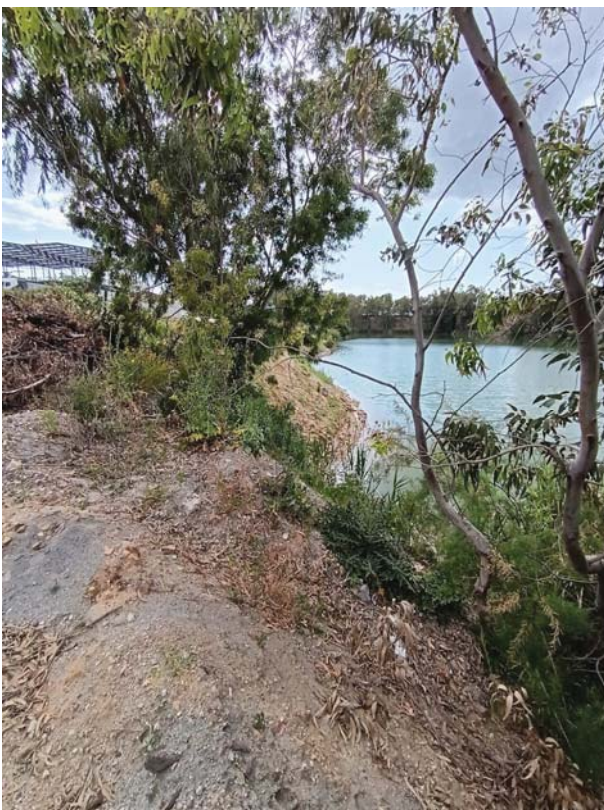
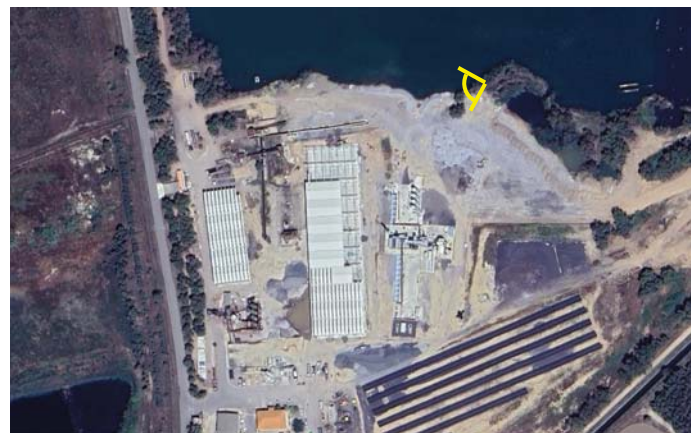
Medesimo intervento di cui sopra, fotografato dalla parte opposta

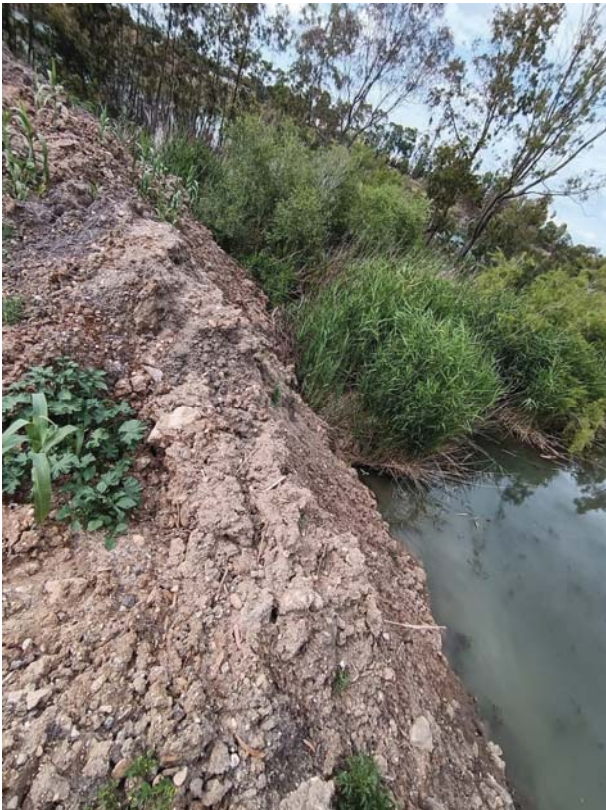
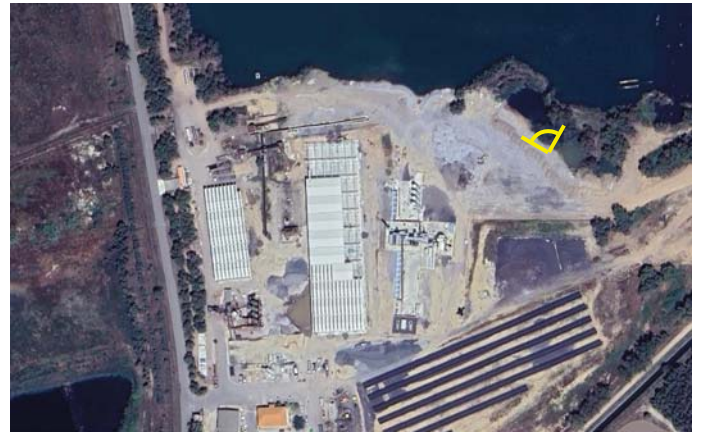
In questa foto viene rappresentato l'intervento di adeguamento della sponda a 45° della zona di deposito fanghi che ha dato origine ad una piccola palude.

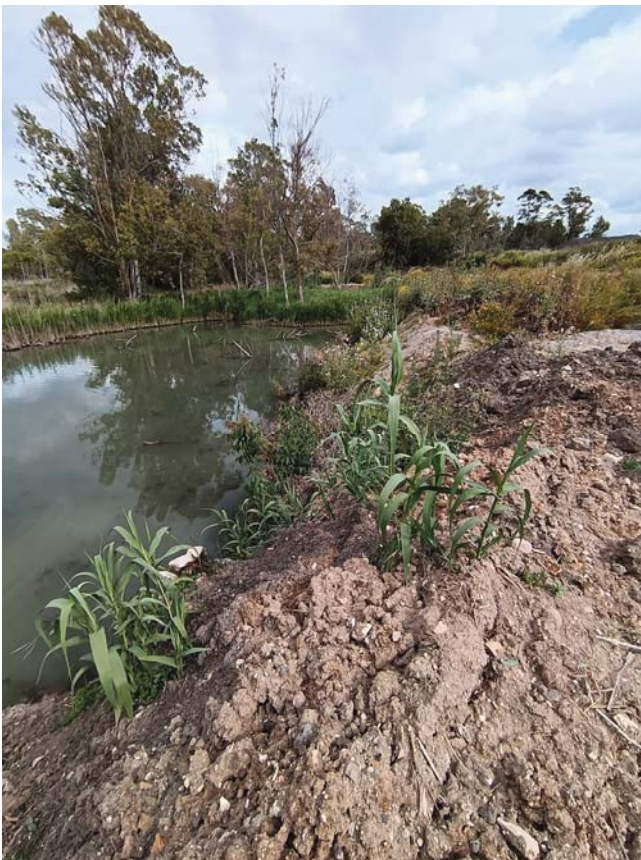
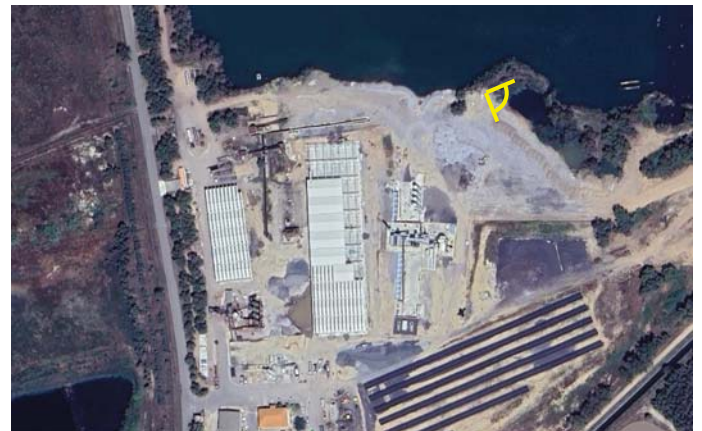
In questa foto viene rappresentato l'intervento di adeguamento della sponda a 45° della zona di deposito fanghi che ha dato origine ad una piccola palude.
