T3.2.2 Piano degli interventi

Area pilota di Torre delle Stelle - Solanas,
Sardegna, Italia

REGIONE SARDEGNA – Assessorato della difesa dell'ambiente
ARPA SARDEGNA – Dipartimento geologico
UNICA – Dipartimento di scienze chimiche e geologiche

Luglio 2020

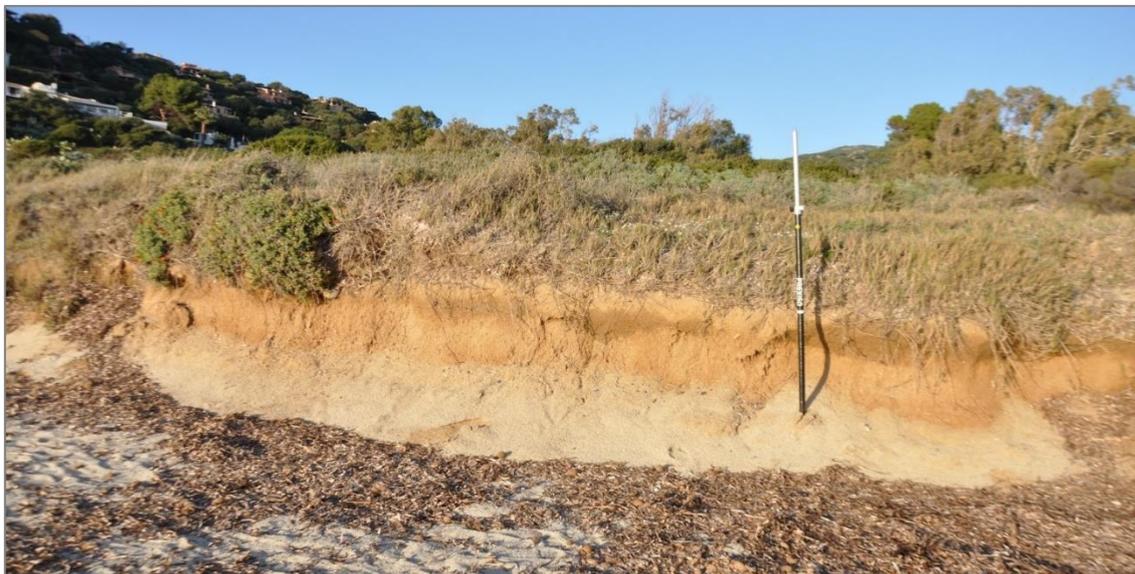
Figura 4 - Spiaggia di Cann'e Sisa – Ripa d'erosione.

Nella parte nordovest della spiaggia, nella fascia di battigia antistante la *beachcock* a mare, si osserva un tratto di costa che evidenzia uno stato erosivo legato ad un evento di mareggiata con T tempo di ritorno probabilmente non annuale. In questo tratto di spiaggia il suolo è direttamente in contatto con la spiaggia senza presenza di duna. La perdita di suolo è causata principalmente dall'assenza di una vegetazione con un apparato radicale sviluppato. Nella figura 4 si può notare una ripa di erosione di circa 1 metro.

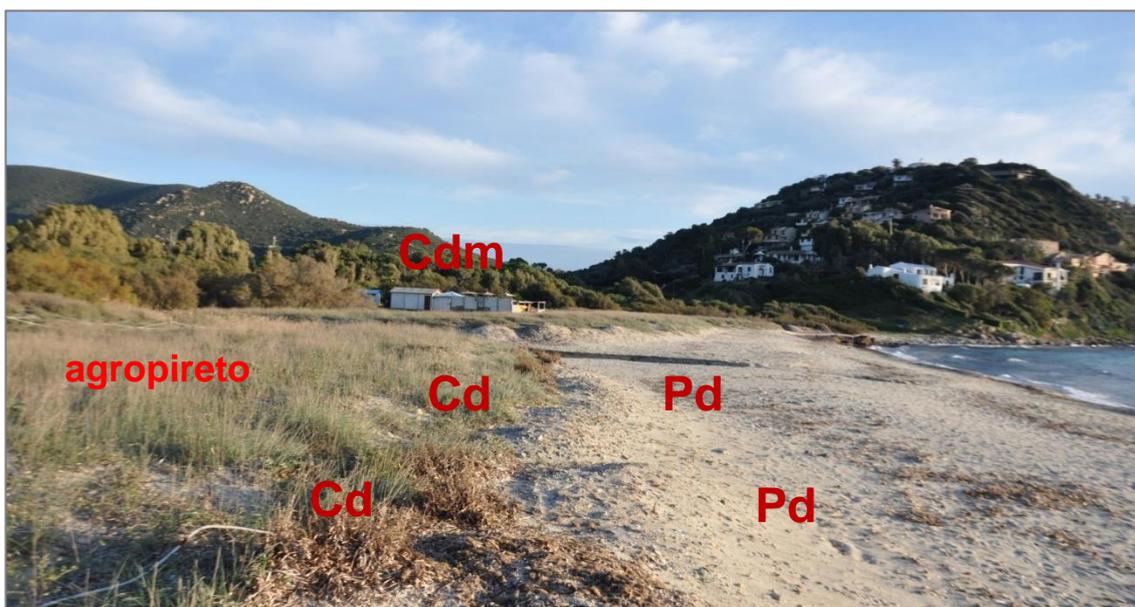
Figura 5 - Spiaggia di Cann'e Sisa – Settore centrale e agropireto su corpo dunale

Nella parte centrale della spiaggia (figura 5) si sviluppa un importante agropireto, in passato delimitato con paletti e corde, il cui sistema di protezione, ad oggi, risulta danneggiato e pertanto inefficace. **Cdm)** Concessione demaniale marittima; **Pd)** Piede della duna; **Cd)** Cresta della duna.

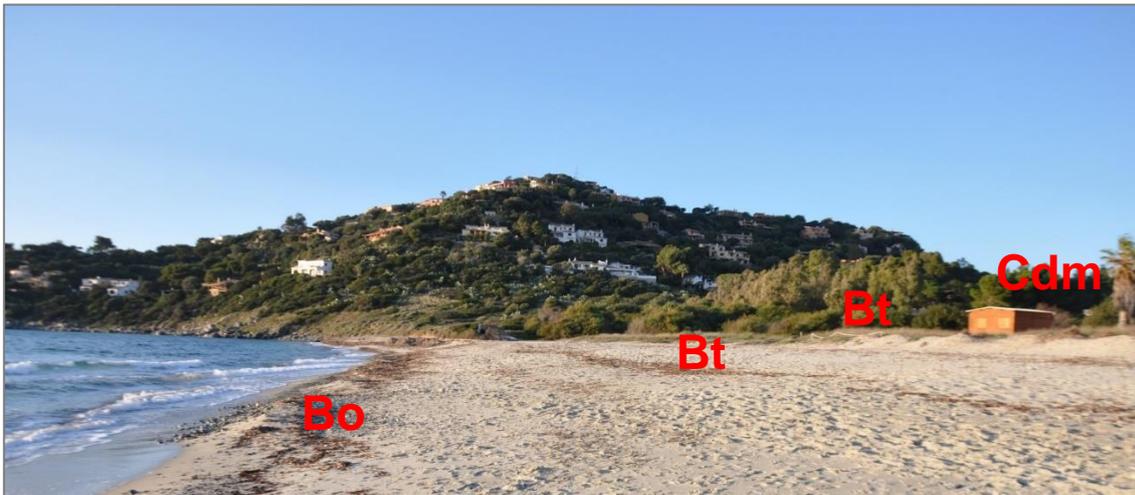
Figura 6 - Spiaggia di Cann'e Sisa – chiosco (Cdm)

Nella parte ovest della spiaggia è presente un chiosco (figura 6) in legno posizionato sul corpo dunale. La concessione fa parte di due strutture balneari entrambe posizionate nel pieno dell'habitat 2110. **Bt)** Berma di tempesta; **Bo)** berma ordinaria; **Cdm)** concessione posizionata sul cordone dunale

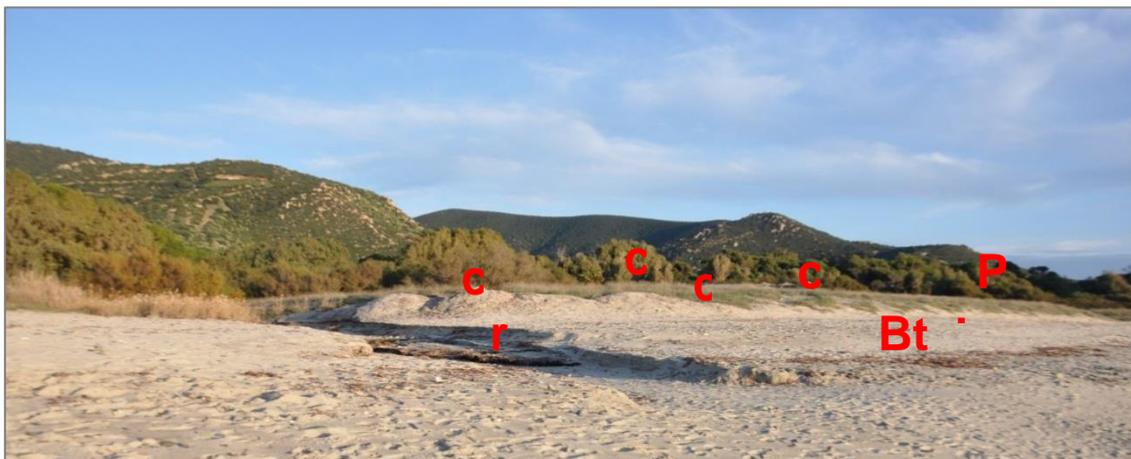
Figura 8 - Spiaggia di Cann'e Sisa – cumuli di sabbia (C)

Nella zona retrodunale è presente una zona umida ed è ipotizzabile che, per facilitare l'allontanamento dell'acqua dolce sia stato aperto un canale (figura 8) e che la sabbia rimossa sia stata posizionata in cumuli sulle dune (C), compromettendo la funzionalità della duna e soffocando tutta la vegetazione presente sulla cresta della duna stessa. r) erosioni spondali alla foce entro il sistema dunale; Bt) Berma di tempesta; Cd) Creste delle dune; A) Assi di transito pedonale non gestito sul fronte dunale.

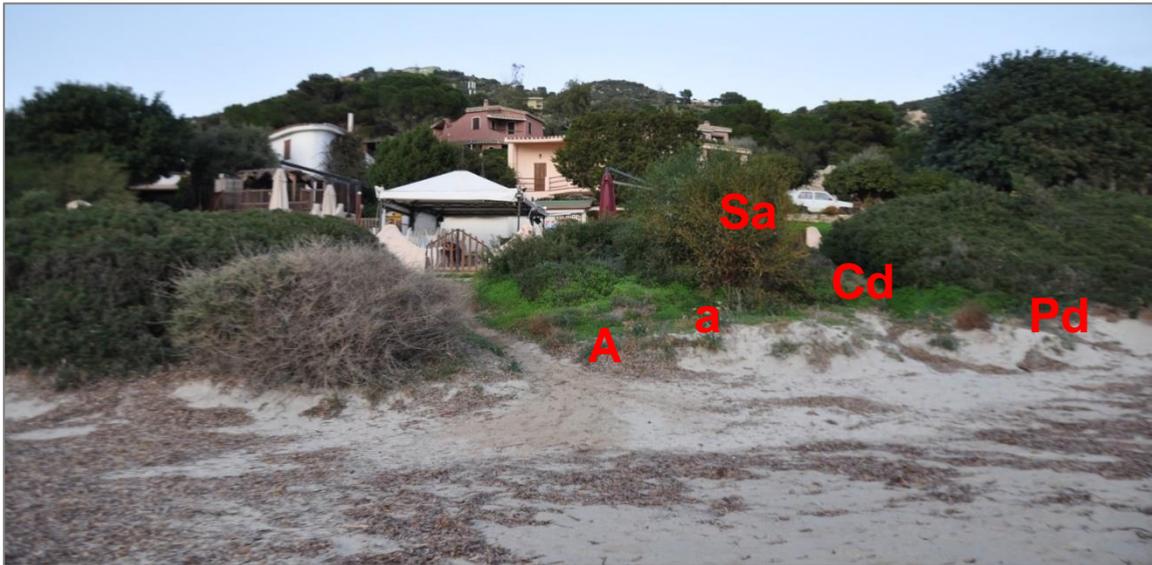
Figura 12 - Spiaggia di Genn'e Mari – Frammentazione del corpo dunale

Nella figura sopra si può notare come il transito dei fruitori della spiaggia, abbia dato origine a frammentazione dell'habitat dunale, alla creazione di varchi e aperture che diventano facile preda della deflazione (evolvendo in conche e canali) e del ruscellamento per deflusso concentrato (figura 12). **a)** Ripa d'erosione impostatasi al piede della duna con innesco di frammentazione della duna stessa; **A)** Assi di transito pedonale; **r)**: solchi di ruscellamento; **Pd)** Piede della duna; **Cd)** Creste delle dune; **Sa)** Specie alloctone.

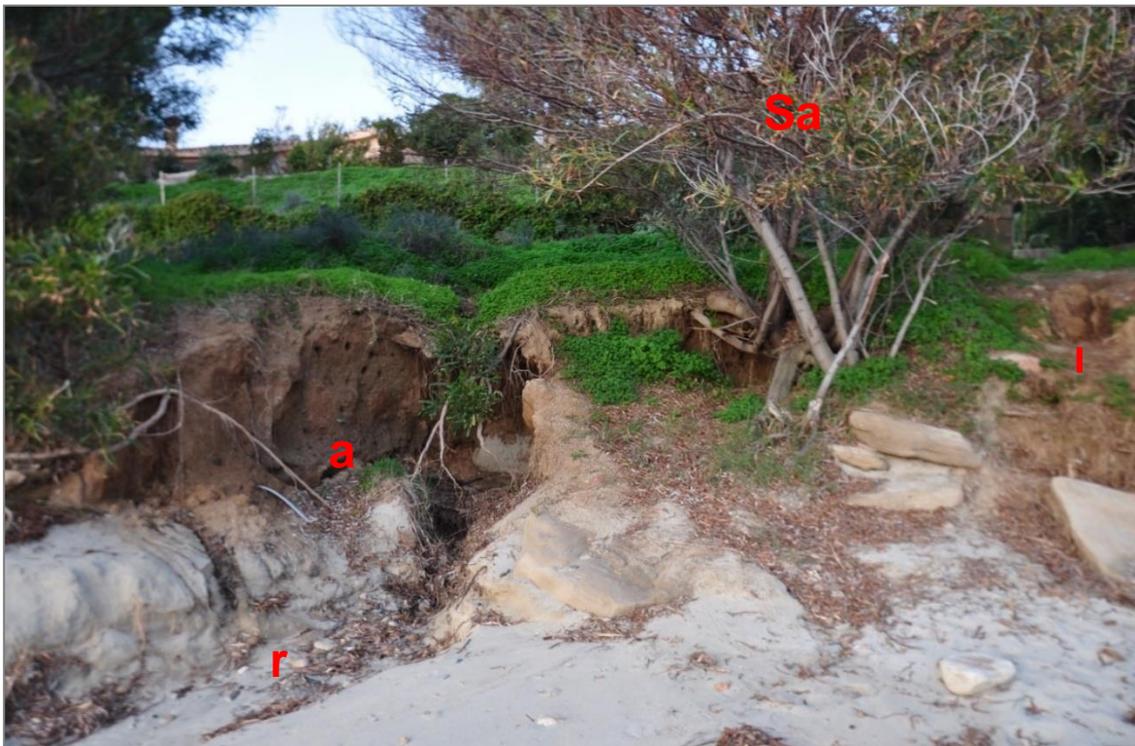
Figura 13 - Spiaggia di Genn'e Mari – **a)** Ripa d'erosione che ha interessato sia il corpo dunale che il suolo; **r)**: solchi di ruscellamento.

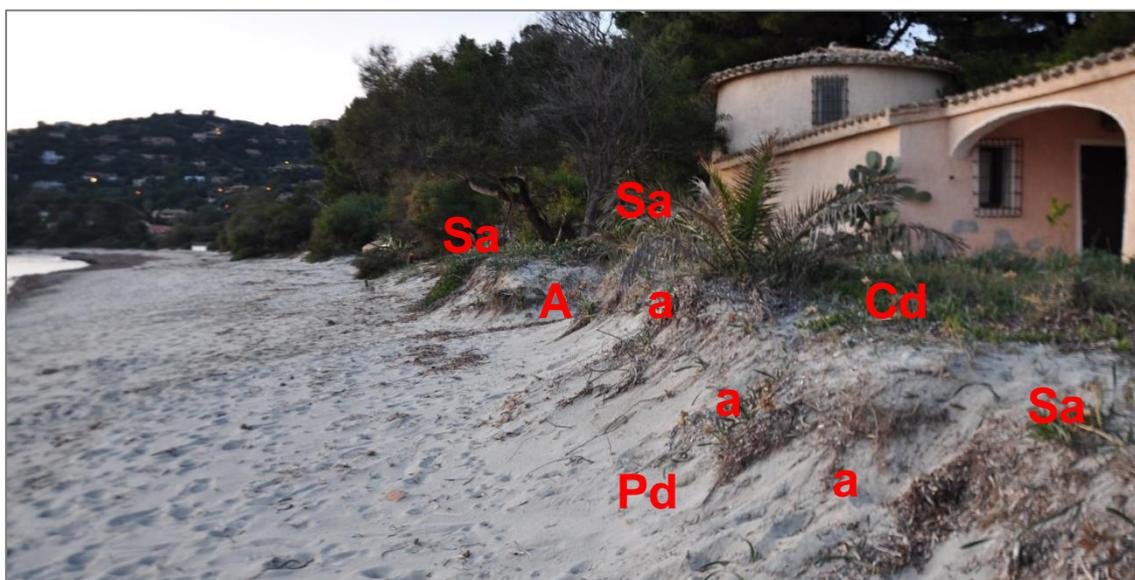
Figura 15 - Spiaggia di Genn'e Mari – **Pd)** Piede della duna; **Cd)** Cresta della duna; **a)** Ripa d'erosione impostatasi al piede della duna; **A)** Vie d'accesso alla spiaggia, tagliano il cordone dunale in modo disordinato, distruggendo la vegetazione ed esponendo gli apparati radicali delle piante.

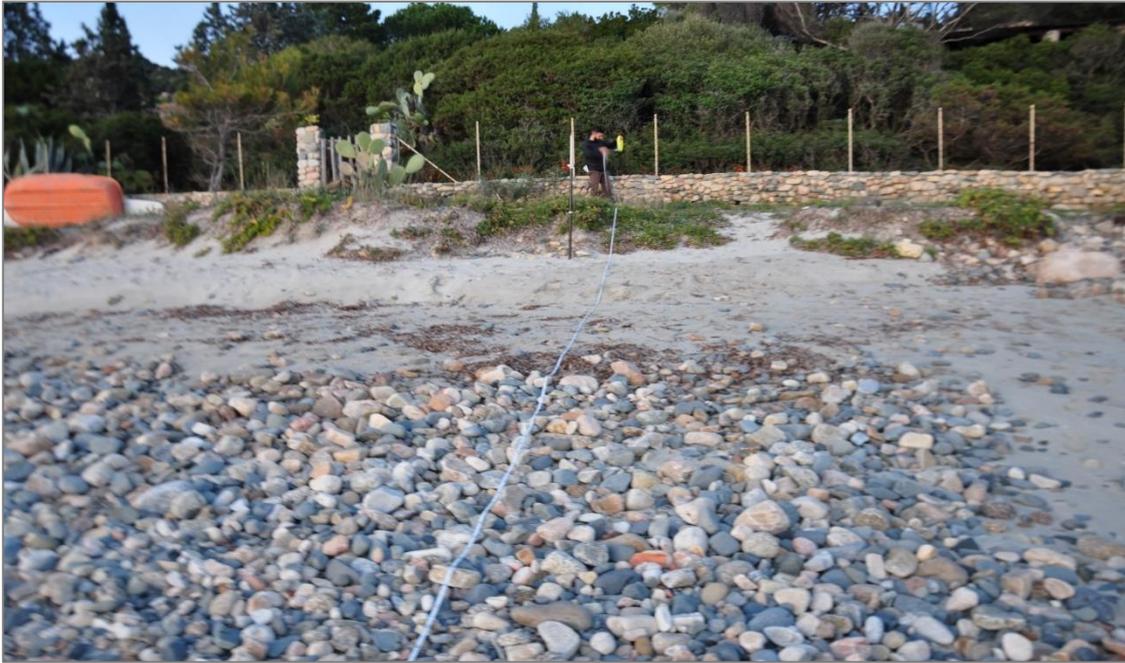
Figura 16 - Spiaggia di Genn'e Mari – Infrastrutture antropiche.

Nell'immagine in figura 16 risulta evidente la presenza di numerose case e terreni privati, nella parte retrodunale che ha portato alla costruzione di diverse strutture in cemento ed in pietra. I terreni in seguito recintati hanno portato alla costruzione di muretti cementati che corrono parallelamente alla duna. La costruzione di questi muretti ha portato all'interruzione delle dinamiche fisico ambientali che interrompono gli scambi tra il retro spiaggia e la spiaggia stessa. La presenza massiccia di diverse specie alloctone può aver contribuito alla obliterazione della quasi totalità del sistema dunale che tuttavia è da mettere in relazione prevalentemente ad azioni antropiche oltre che, com'è ovvio in un contesto deprivato di volumi, al mancato riequilibrio per effetto delle mareggiate di tempesta.

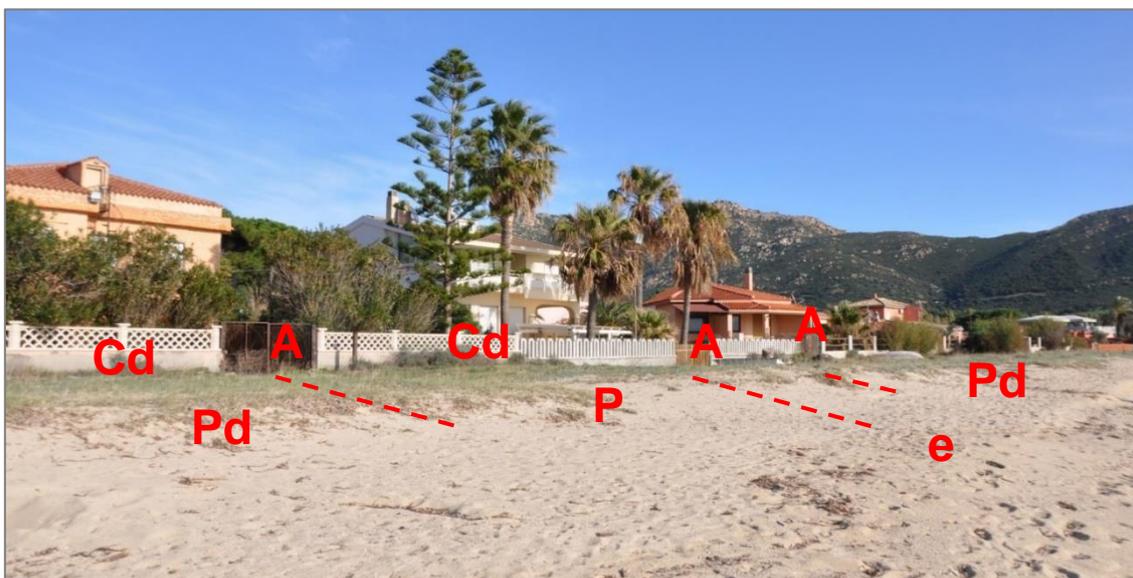
Figura 18 - Spiaggia di Solanas - Settore centrale.

Nella figura 18 si può notare che il piede duna embrionale (**Pde**) è in fase regressiva, infatti la vegetazione è discontinua. I vialetti delle abitazioni che portano alla spiaggia creano dei solchi nella duna stessa. Queste vie d'accesso alla spiaggia tagliano il cordone dunale in modo disordinato, distruggendo la vegetazione e esponendo gli apparati radicali delle piante. (**A**) Sentiero perpendicolare alla cresta della duna; **Pde**) Piede della duna embrionale, in avanzato stato di demolizione; **Cde**) Cresta della duna embrionale.

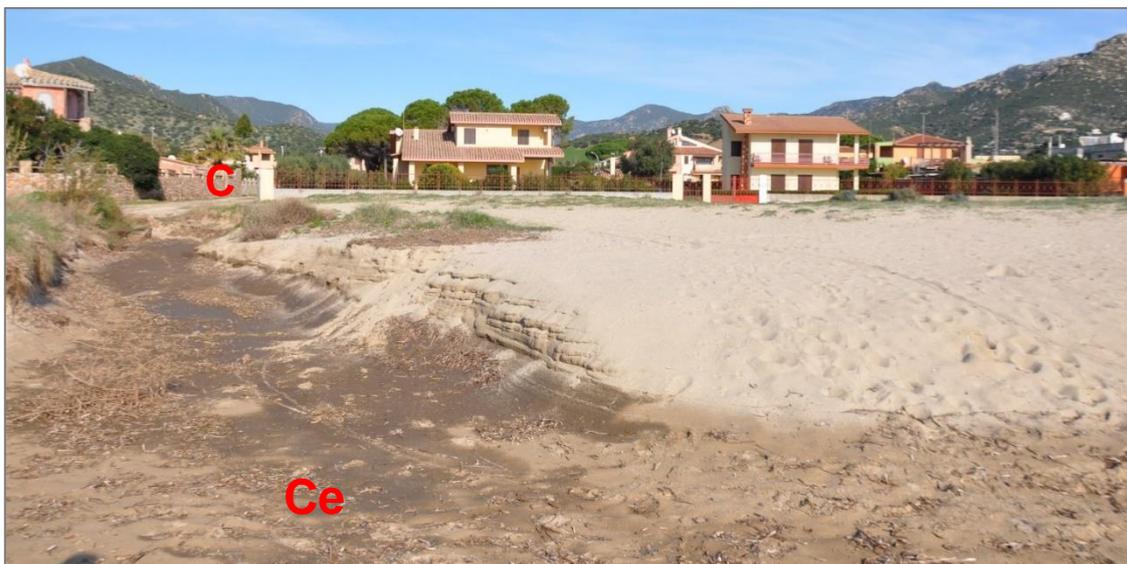
Figura 20 - Spiaggia di Solanas – Settore centrale

Modificazioni significative riguardano gli assetti delle zone umide (spostamento di canali, urbanizzazione, usi storici): in figura 20 è ben visibile l'interruzione dell'apparato dunale da parte di un canale di erosione (**Ce**) dovuto a probabile deviazione del bacino imbrifero, a seguito dell'edificazione del territorio. Le acque di precipitazione, a seguito della cementificazione e impermeabilizzazione della strada (**C**), vengono convogliate in questa zona della spiaggia andando a creare dei profondi solchi. E' possibile notare la presenza di sedimento fine nel letto del fondo del solco, il quale provoca un'importante alterazione di tipo fisico della sedimentologia originaria della spiaggia (granulometria). Il materiale terrigeno, di varia granulometria, arrivando in mare potrebbe creare delle alterazioni alle biocenosi bentoniche e a *Posidonia oceanica* dato che il sedimento fangoso è una delle principali cause di regressione della prateria a *P. oceanica*. Questo materiale potrebbe causare un aumento della torbidità delle acque e depositarsi sulle foglie inibendo la fotosintesi. Oltre agli impatti sulle biocenosi, potrebbero crearsi delle variazioni del fondale marino cambiando la colorazione del sedimento della spiaggia sommersa e creando delle alterazioni visive e cambiare in questo modo la percezione del paesaggio stesso.

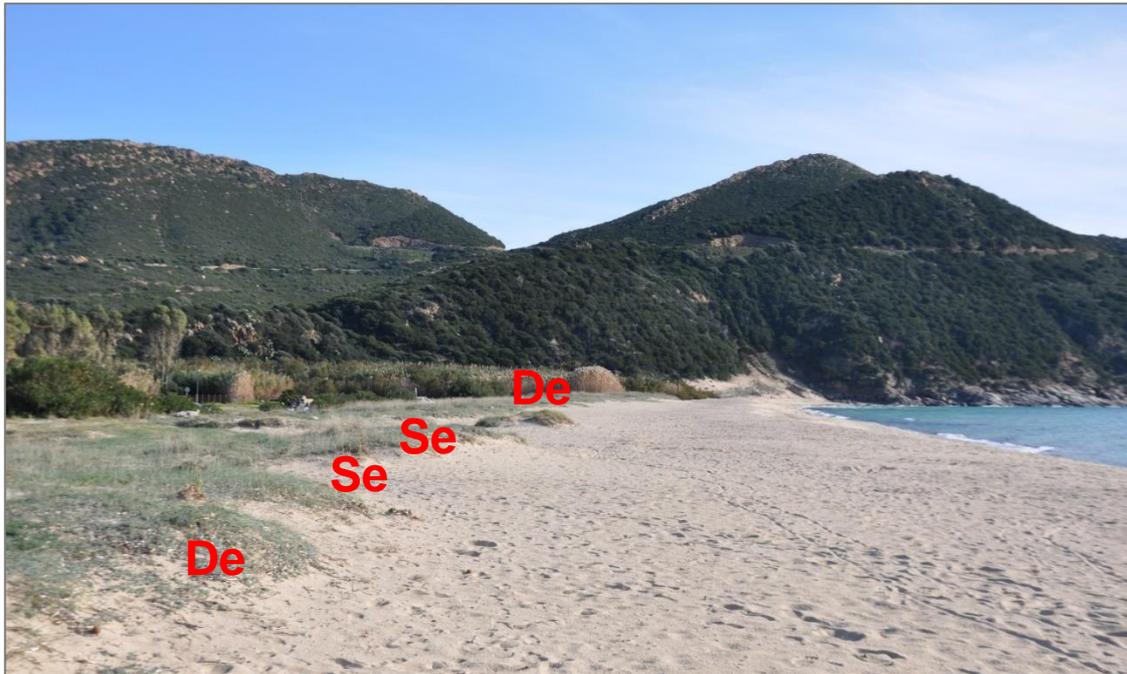
Figura 22 - Spiaggia di Solanas – Settore sud-orientale

Nella figura 22 è possibile osservare la presenza di sporadiche dune embrionali (**De**) caratterizzate da discontinuità e solchi di erosione (**Se**) in cui si nota l'assenza di vegetazione. L'habitat dunale è fortemente frammentato a causa del transito continuo e dello stazionamento sulle dune.

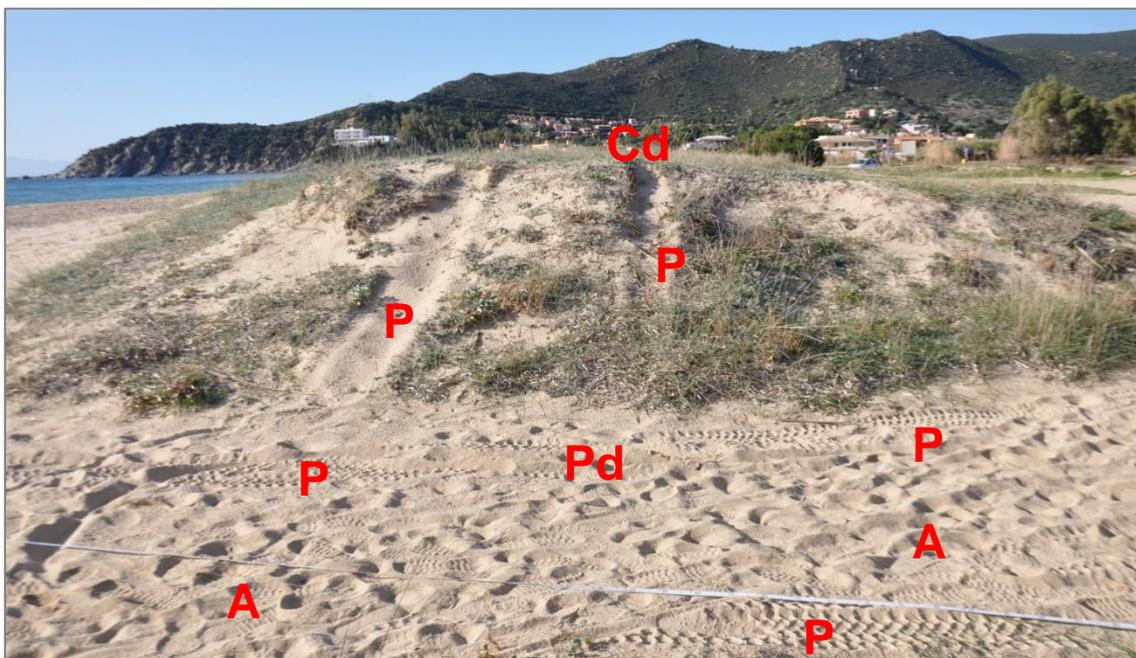
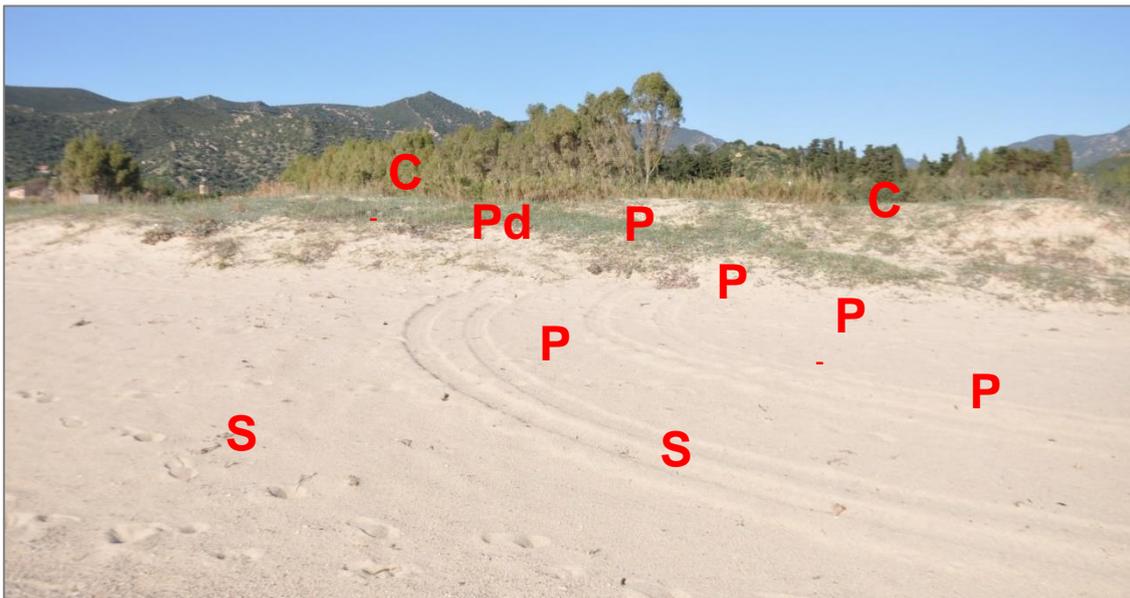
Nella spiaggia, evidenti in figura 23 e 24, sono presenti tracce di solchi da pneumatico; (**P**) solchi di (fuoristrada) paralleli alle creste delle dune, insistono su una zona che dovrebbe essere di dominio dunale; **Cd**) Creste delle dune; **Pd**) Piede della duna, scalzato con il caratteristico fenomeno detto zappatura; **A**) Attraversamenti perpendicolari alla linea di cresta, interessano l'intera duna; Il passaggio dei mezzi sulle dune ne determina il disfacimento e la rottura degli equilibri che caratterizzano la naturale dinamica sedimentaria della spiaggia. **S**) sabbie di spiaggia

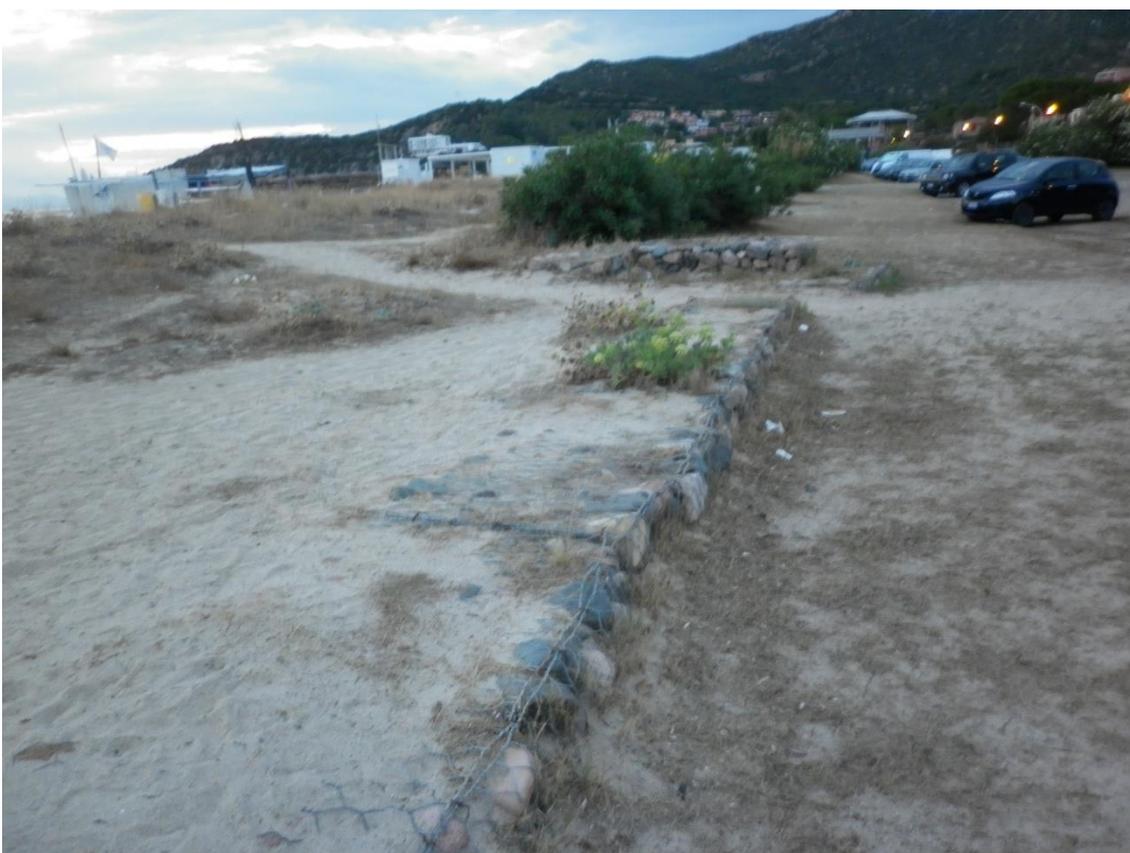
Figura 25 - Spiaggia di Solanas – Settore sud-orientale

Manufatti che delimitano il parcheggio ricavato a partire dal sistema dunale e retrodunale. Sullo sfondo in figura 25 la concessione posizionata sull'attuale superficie dunale.

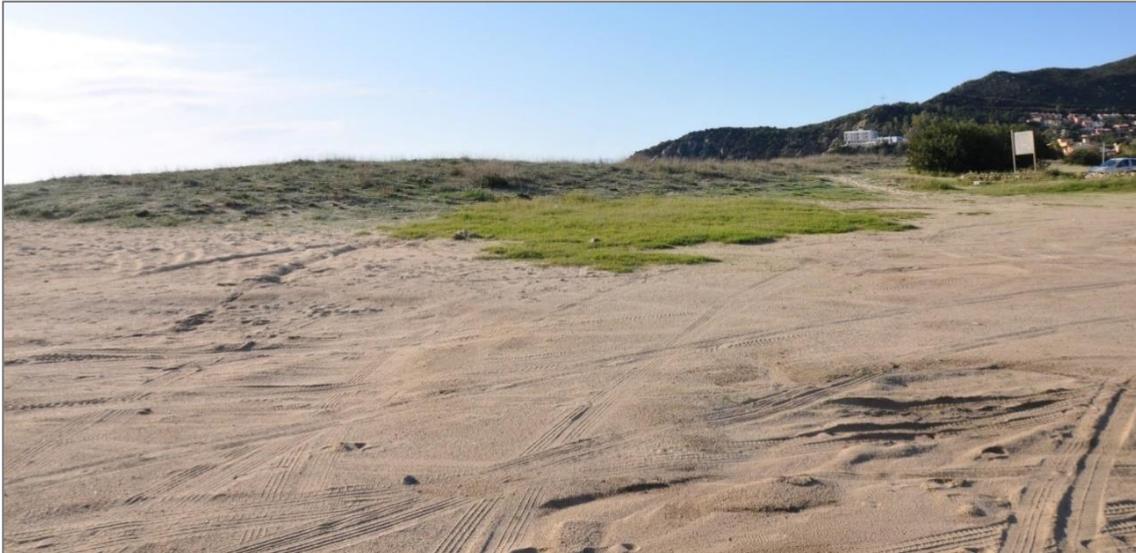
Figura 26 - Spiaggia di Solanas – Settore sud-orientale

Nella parte sud orientale della spiaggia, in prossimità del parcheggio in cemento sussiste un'ulteriore superficie in terra battuta, evidente in figura 26, ricavata all'interno del sistema dunale e fociivo, utilizzato come parcheggio addizionale. Questo ulteriore spazio non governato crea un ulteriore deterioramento della naturalità della spiaggia. A causa dell'elevata frammentazione dell'habitat si riscontra la presenza di specie che non fanno parte del corredo vegetazionale tipico delle dune ma che si sono stabilizzate a seguito della dispersione accidentale dei loro semi ad opera del vento (es. specie utilizzate per prati all'inglese).

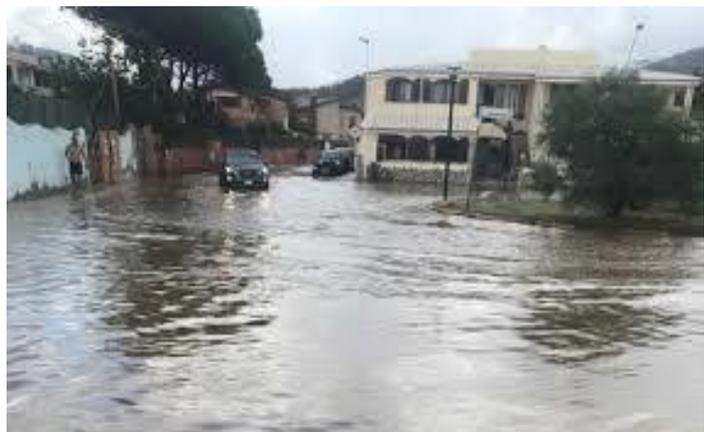
Figura 27 - Solanas - Zona di retrospiaggia - Effetti dell'alluvione del 2015

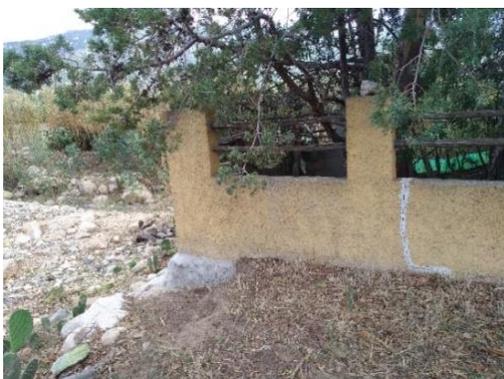
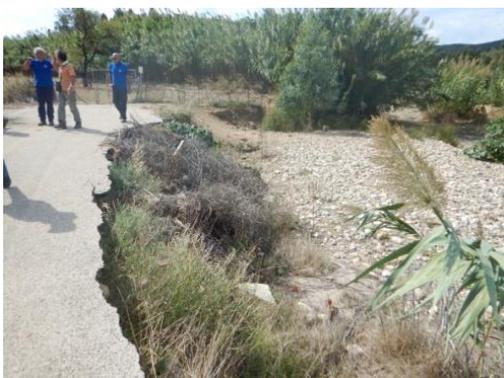
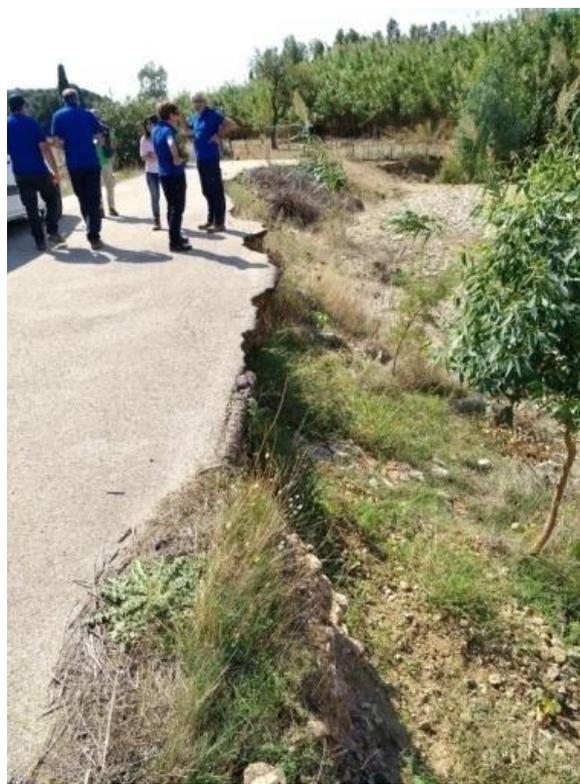
Figure 28 - 29 - 30 - Alveo del Rio Solanas - Effetti dell'alluvione del 2015 sulle infrastrutture

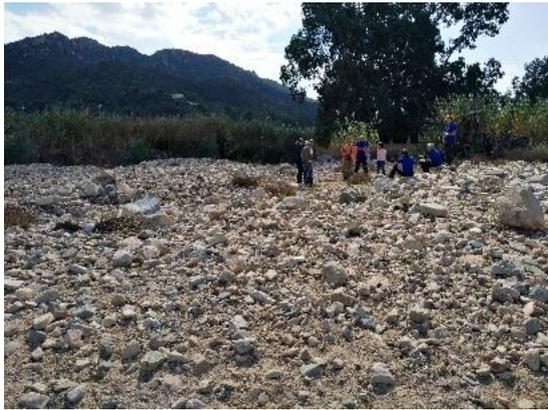
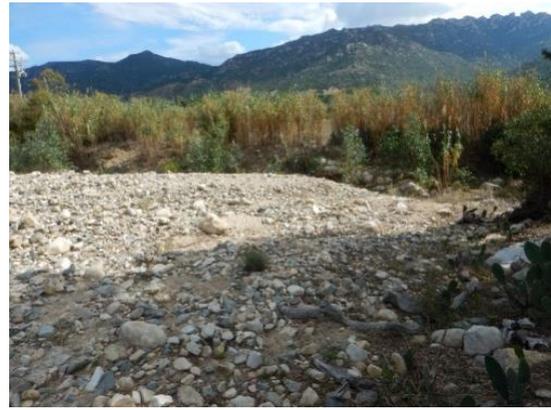
- **Sovralluvionamento** (figure 31-32) di tratti del tronco principale e tendenziale riduzione degli apporti sedimentari alle spiagge.

Figure 31 - 32 - Rio Solanas - Sovralluvionamento di tratti del tronco principale

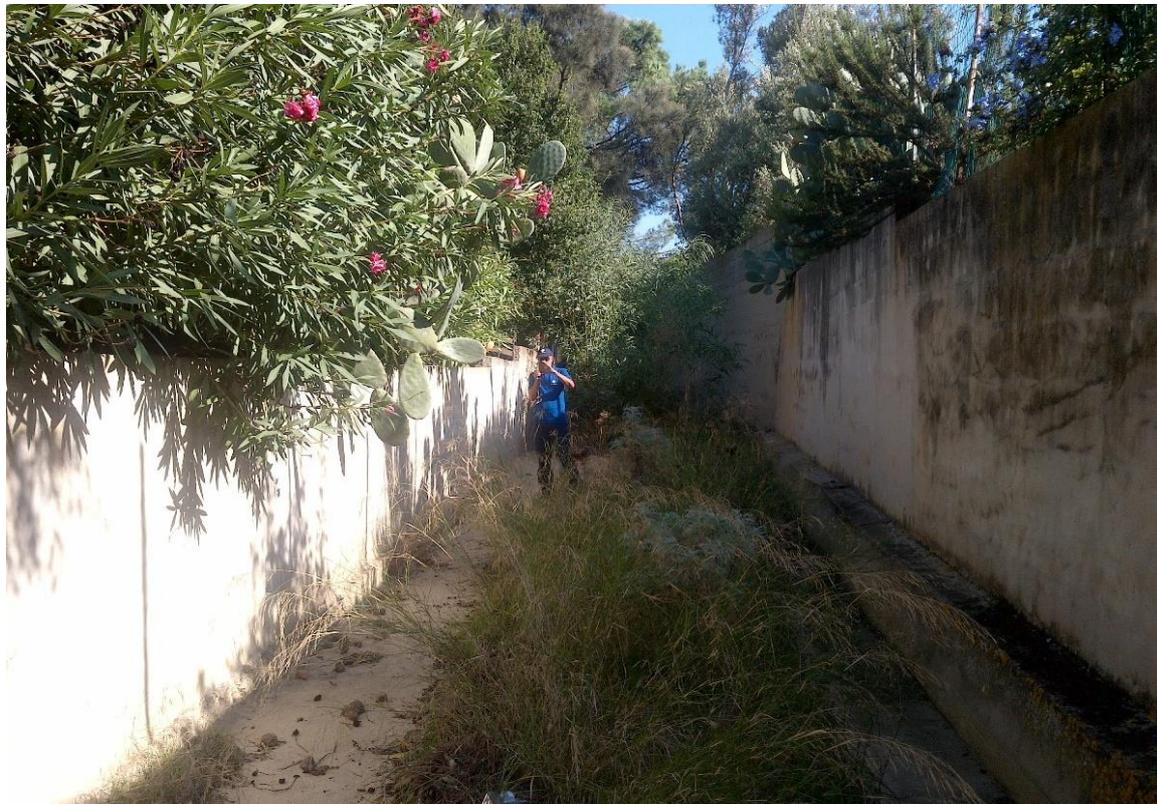
Figura 33 - Obliterazione e totale artificializzazione del canale principale del Rio Gavoi in prossimità della foce e del villaggio di torre delle stelle

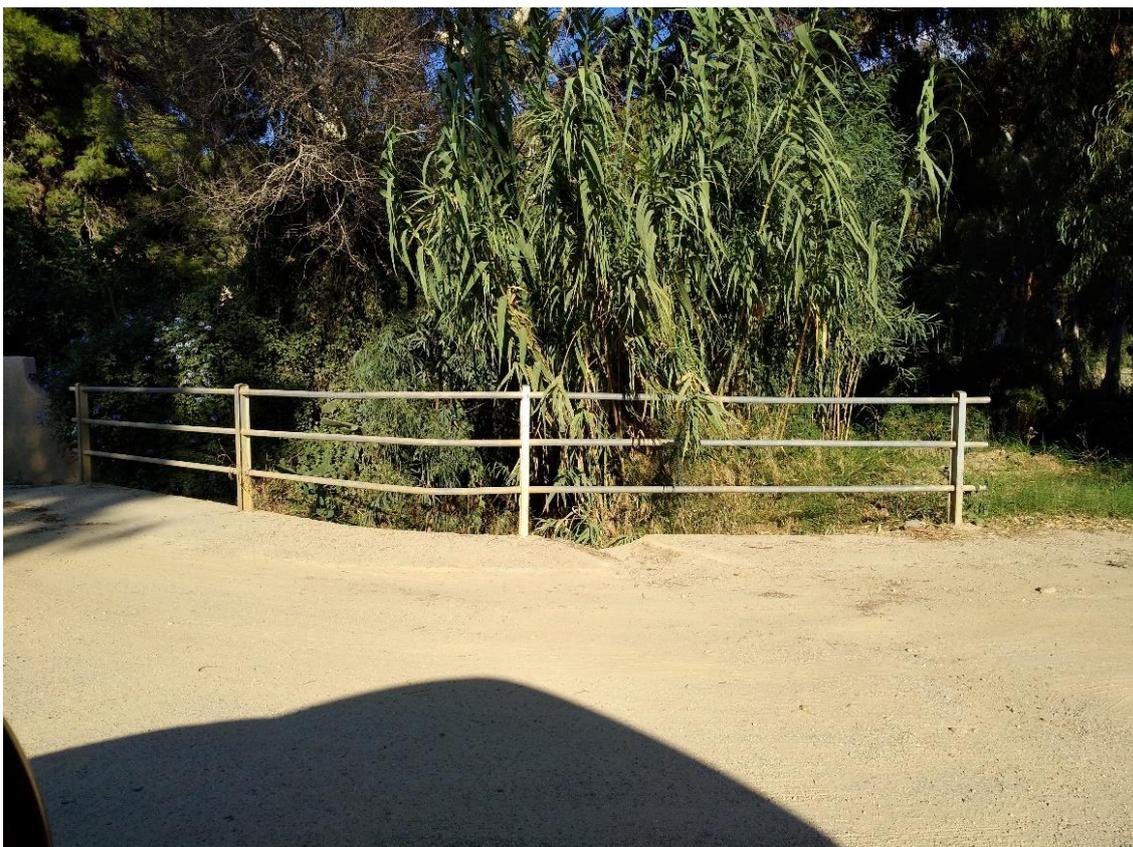
Figura 34 - Il Ponticello sul Rio Gavoi all'interno del villaggio di Torre delle Stelle - Ostruzione

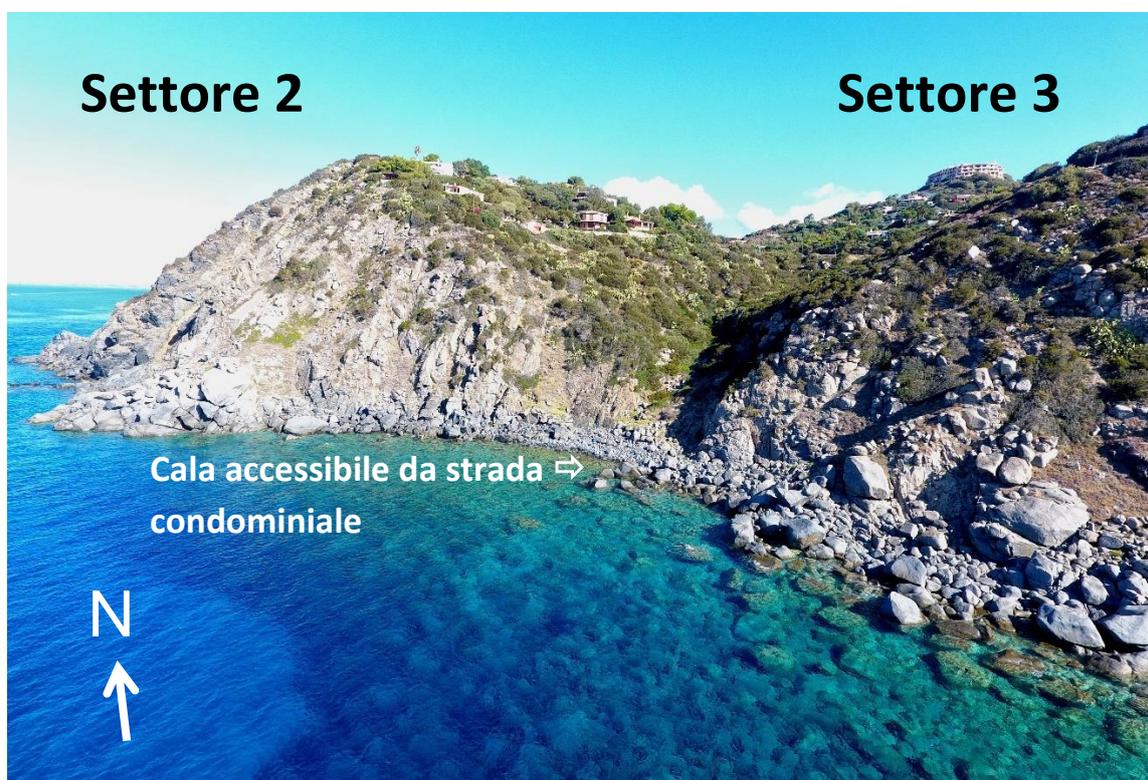
Figura 43 - Settori 2 e 3. Gli edifici presenti sono sufficientemente arretrati e non sembrano interessati da cedimenti determinati dai fenomeni di dissesto attivi.

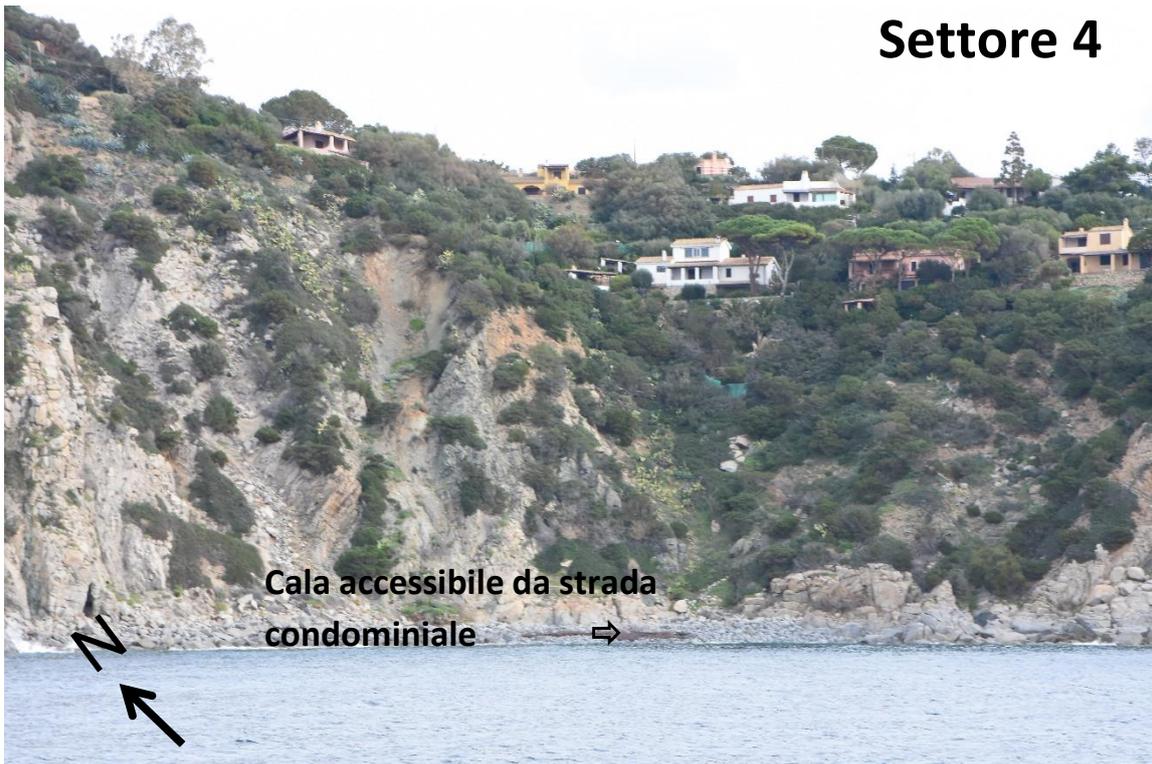
Figura 44 - Settore 4 di Cala Delfino. Alcune costruzioni, nel tempo, potrebbero risentire dei processi di erosione retrogressiva dei versanti a carico del granito arenizzato o dei depositi di versante. La cala è accessibile dalla strada condominiale e frequentata anche da natanti.
