ALLEGATO 5

RELAZIONE SUL RECEPIMENTO DELLE PRESCRIZIONI IMPARTITE  
NELLA DELIBERA DI VIA N°25/34 DEL 22/05/2018  
CONCESSIONE MINERARIA MONTE CUCCUREDDU  
CANTIERE CUCCURU MANNU

Febbraio 2023

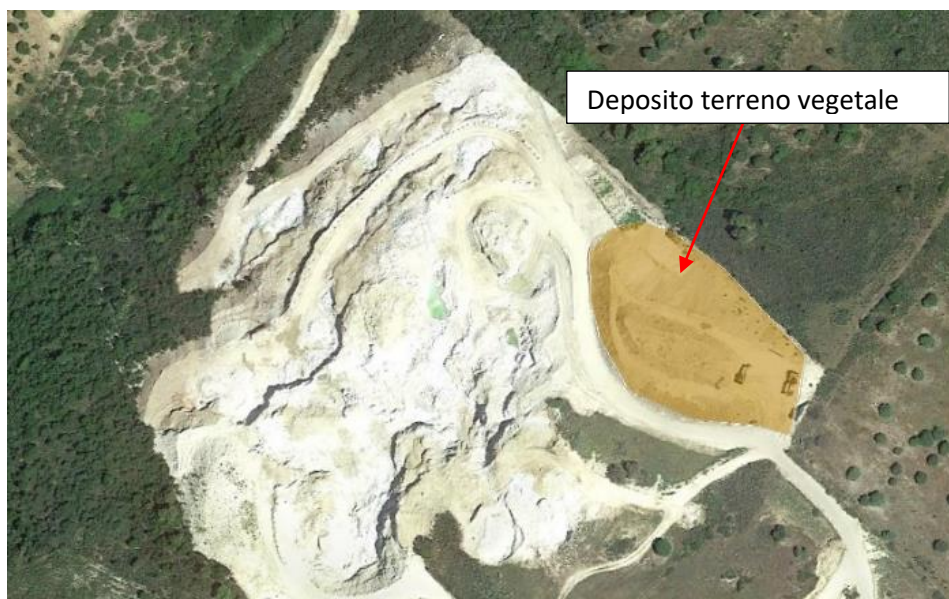
**Punto 3)**: nelle fasi preparatorie si è proceduto inizialmente con la rimozione della biomassa, costituita prevalentemente da macchia mediterranea e da arbusti a basso fusto. La è stata stessa è stata miscelata con il materiale di scotico proveniente dalle prime fasi di scopertura, che è stato stoccato in un’area di cantiere dedicata e delimitata da un canale di guardia. Lo stesso materiale verrà poi impiegato nelle operazioni di recupero ambientale del sito.
