Comune di Golfo Aranci  
**PROGETTO DI FATTIBILITÀ TECNICA ED ECONOMICA**  
**Opere di ripristino morfologico della Terza Spiaggia in comune di Golfo Aranci**

**B1 - RELAZIONE GEOLOGICA**

### RELAZIONE GEOLOGICA

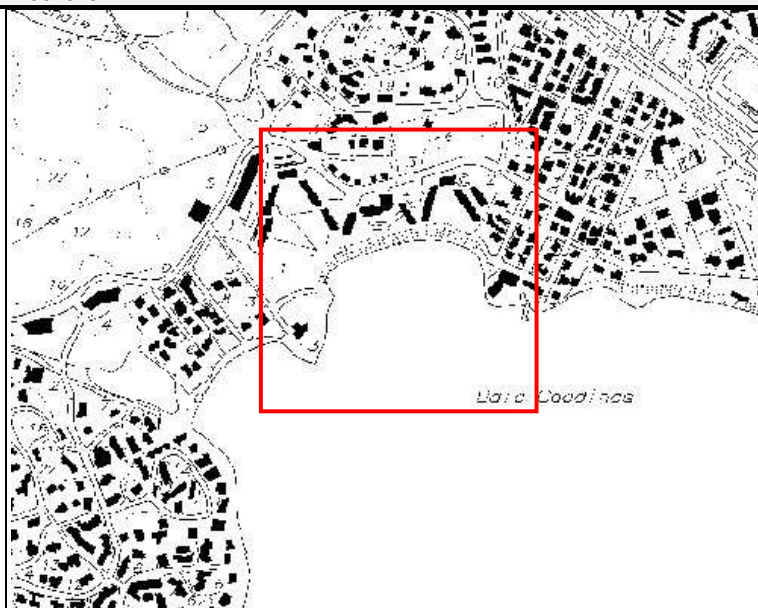
Fig. 3 - Stralcio della Cartografia regionale in scala origine 1:10.000

Le figure successive mettono in evidenza il settore sulle carte topografiche IGM di due epoche diverse; da esse si desumono i profondi mutamenti subiti nel settore a monte della spiaggia, in particolare nello stagno retrodunale.

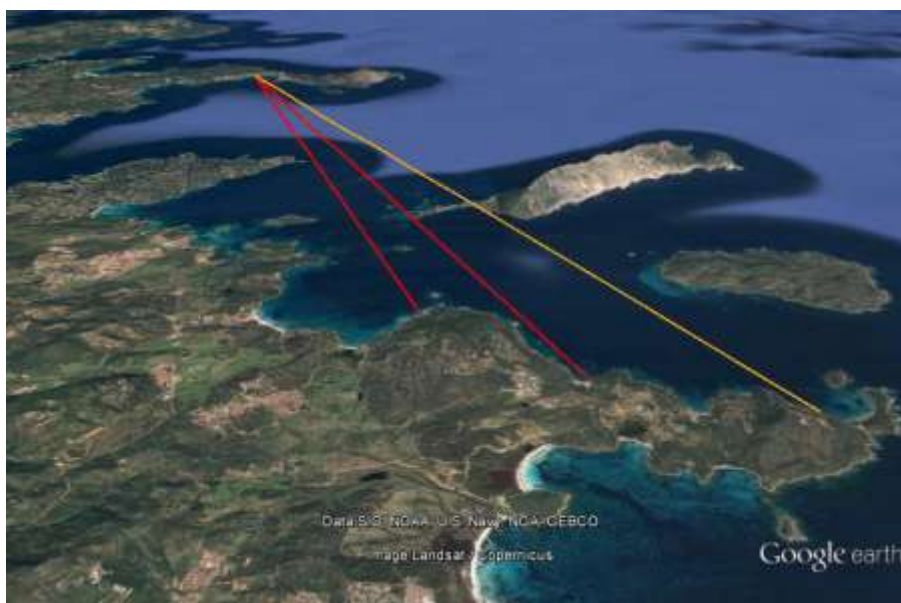
Fig. 6 – Settore di traversia principale

La spiaggia beneficia di ridosso dai venti dominanti del I e del IV quadrante. Data la configurazione del paraggio, per definire le direzioni da cui possono provenire le agitazioni ondose, non basta il solo settore di traversia principale. Questo è ricompreso infatti in uno stretto arco di circonferenza ottenuto tracciando le tangenti a Capo Ceraso ad Ovest e Punta della Mandria di Tavolara, ad Est, (considerando quindi "trasparente" il promontorio di *Spalmatore di fuori* dell'isola e i relativi bassifondi. Il fetch massimo reale è comunque di 10 MN da N158° (linea centrale di Fig. 6). I restanti efficaci sono minori. Il più ampio è smorzato dallo *Spalmatore di Tavolara*.

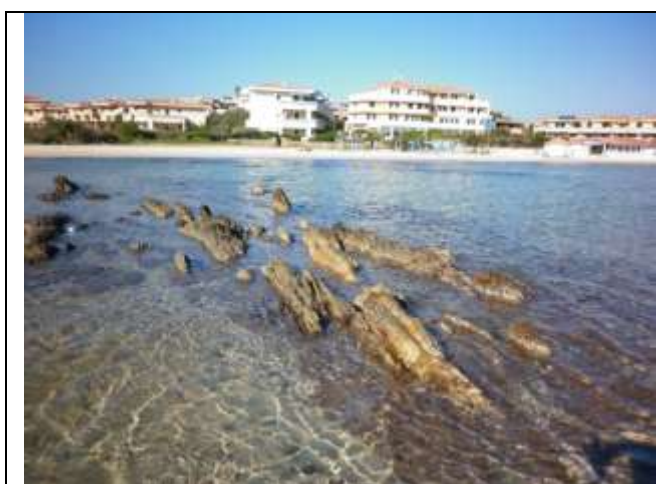
Fig. 10 A - Morfostrutture del sostrato a Diatessiti, affioranti sul bordo occidentale della Terza spiaggia

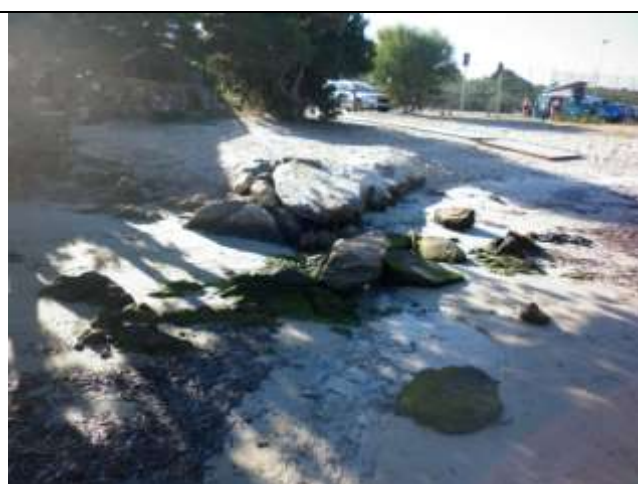
Fig. 10 B - Foce intubata del Riu Canale Torto

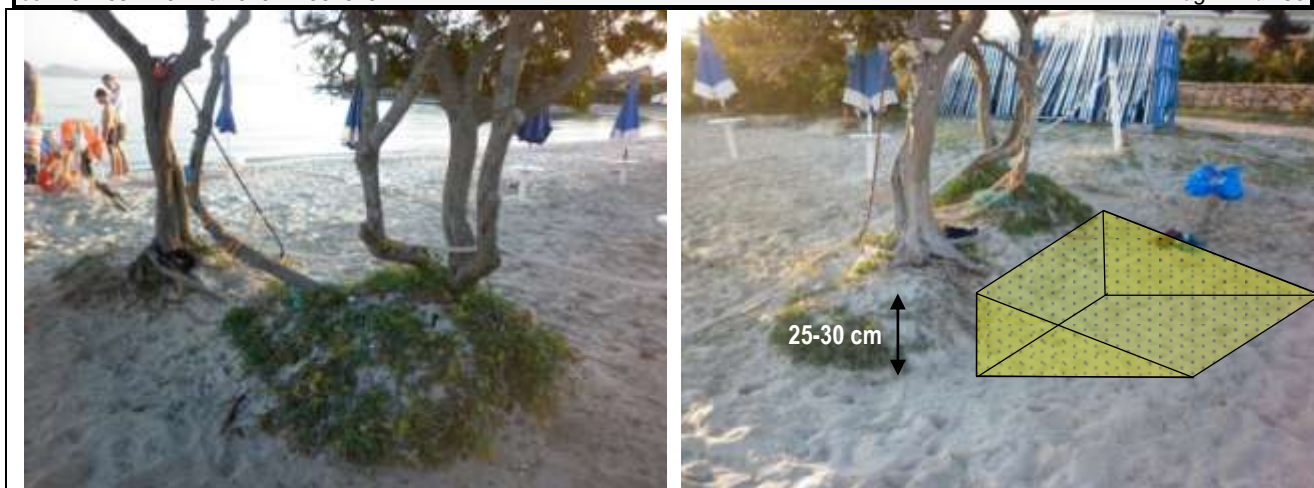
Fig. 18 - Lo stato di esumazione delle radici di un lentisco e di un ginepro, posizionati oggi intorno ai 10 m dalla battigia in quel che resta della duna, pochi metri ad Ovest delle strutture fisse della concessione Del Giudice- Tali essenze arboree attestano di un relitto terminale di apparato dunare

Quest'ultima mostra drastiche perdite volumetriche dell'ordine in media di **25cm-30cm** (cfr. Fig. 18) che fanno ammettere un deficit di sabbie di non meno di 1000mc sulla spiaggia emersa (considerando una superficie di circa 4000mq, al netto della perdita della duna e delle ulteriori perdite dovute gli attuali scorretti metodi di gestione dei depositi a resti di *Posidonia oceanica*).

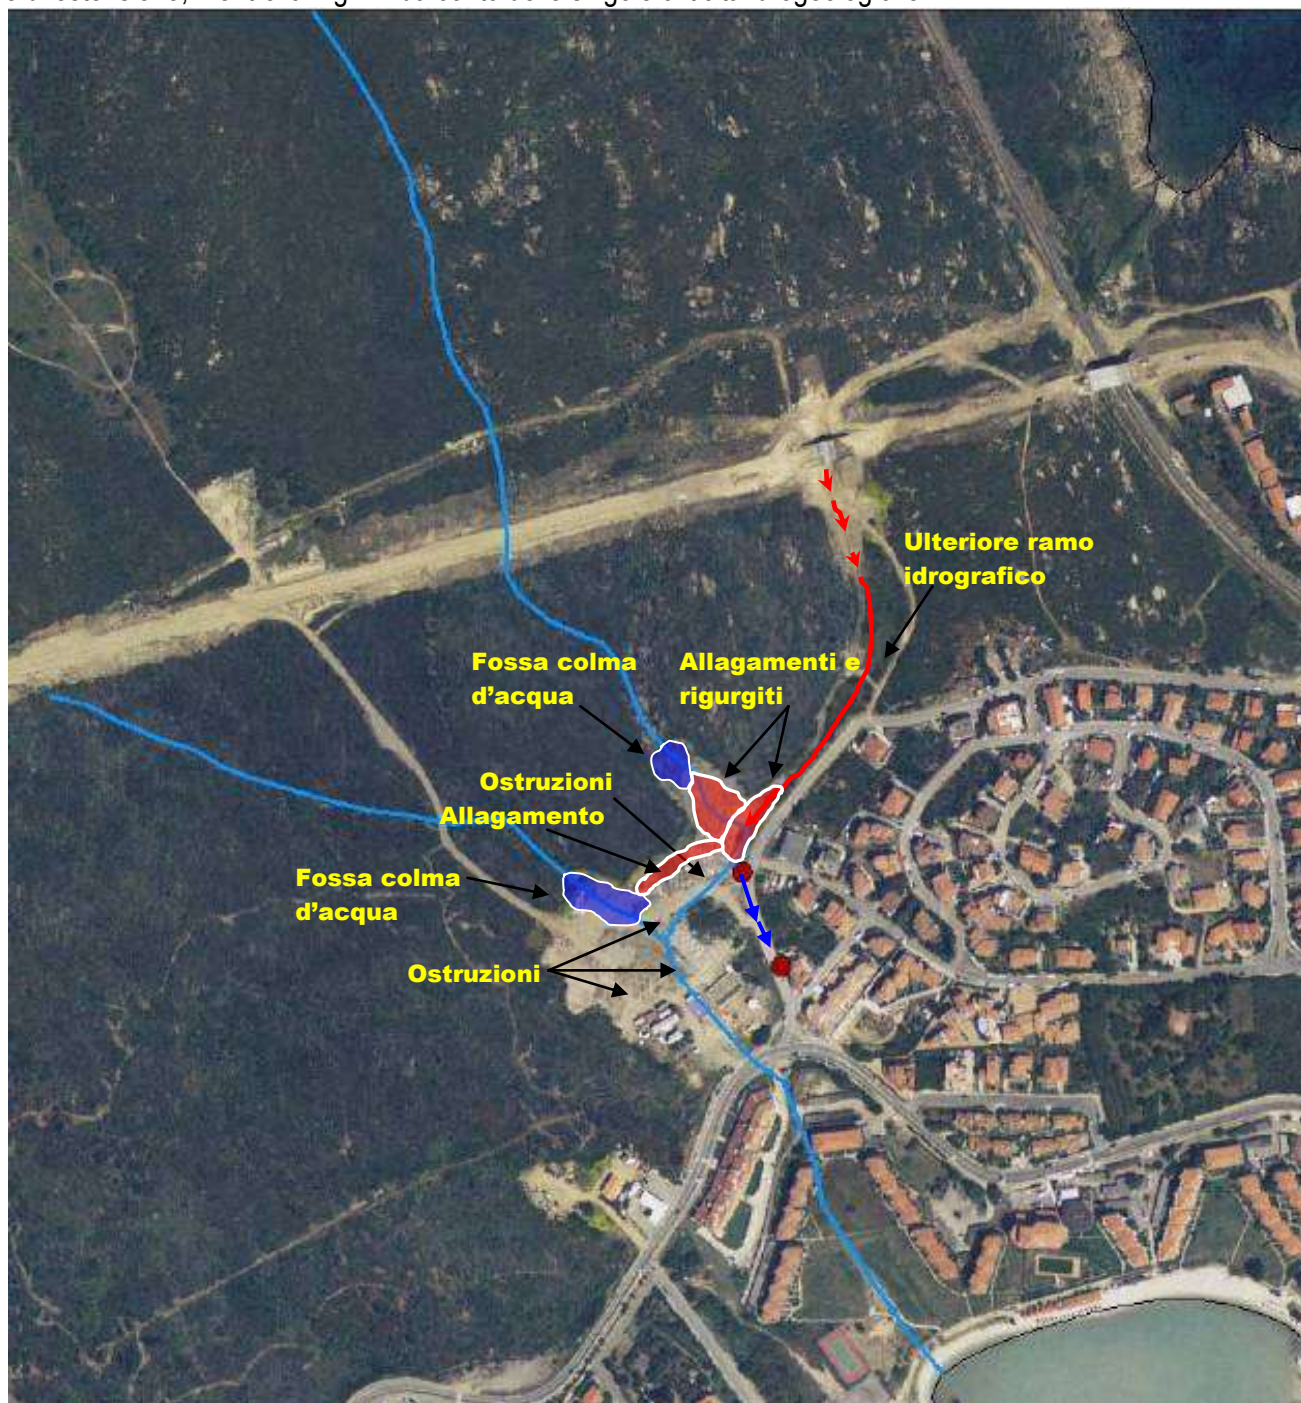
Fig.21- I principali elementi che ricostruiscono lo scenario attuale di un evento intenso di piena. La traccia idrografica in celeste è tuttavia quella teorica ricostruita su modello. In realtà a valle della SP. N.36 l'alveo è intercettato da una tubazione che sposta la foce all'estremità Ovest della falcata.

Il Riu Canale Torto, è stato oggetto di perimetrazione della pericolosità ai sensi del PAI da parte dell'Amministrazione comunale. La precedente Fig. 20 riscontra della problematica in termini di classificazione e di estensione, mentre la Fig. 21 dà conto delle singole criticità idrogeologiche.

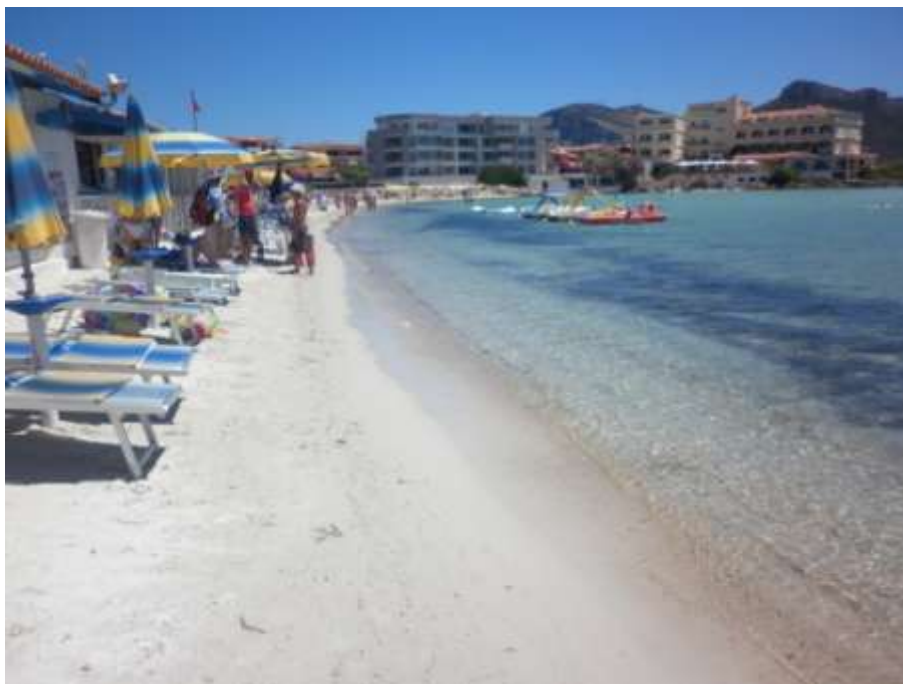
Fig. 23- **Parte centrale della spiaggia** Stato della berma e della battigia il 13 Luglio 2017, ore 13:17, marea +0,15m

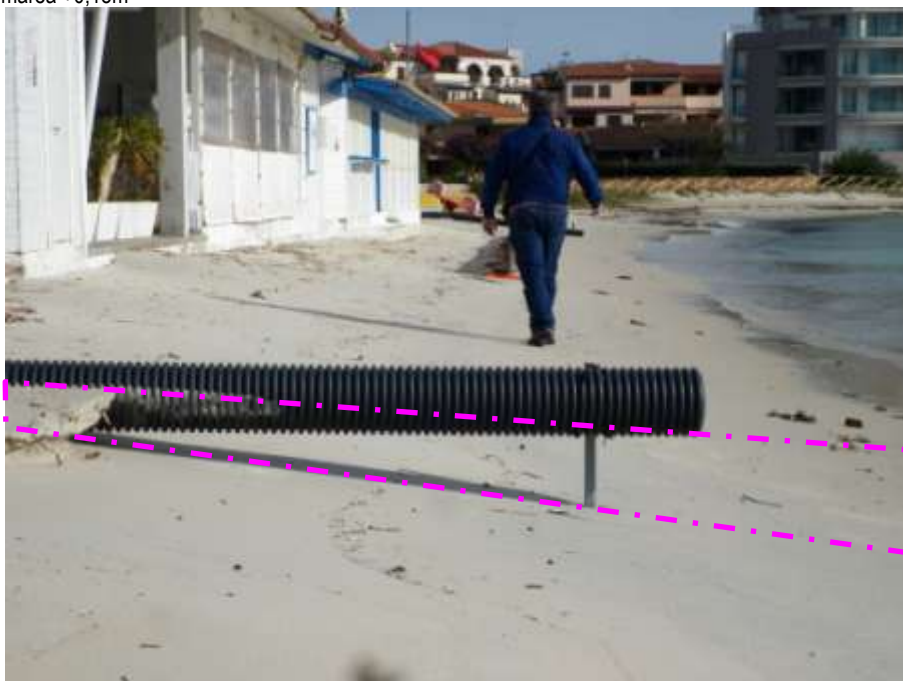
Fig. 24 - Stato della berma e della battigia il 16 Novembre 2017, ore 14:19, marea +0,15m. In evidenza le soluzioni provvisorie di drenaggio adottate a prevenzione di danneggiamenti e lo spessore (circa 15cm al sostegno) della sezione volumetrica sottratta tempo per ondazione rispetto al profilo di bel nel corso di eventi sciroccali del mese di Ottobre.

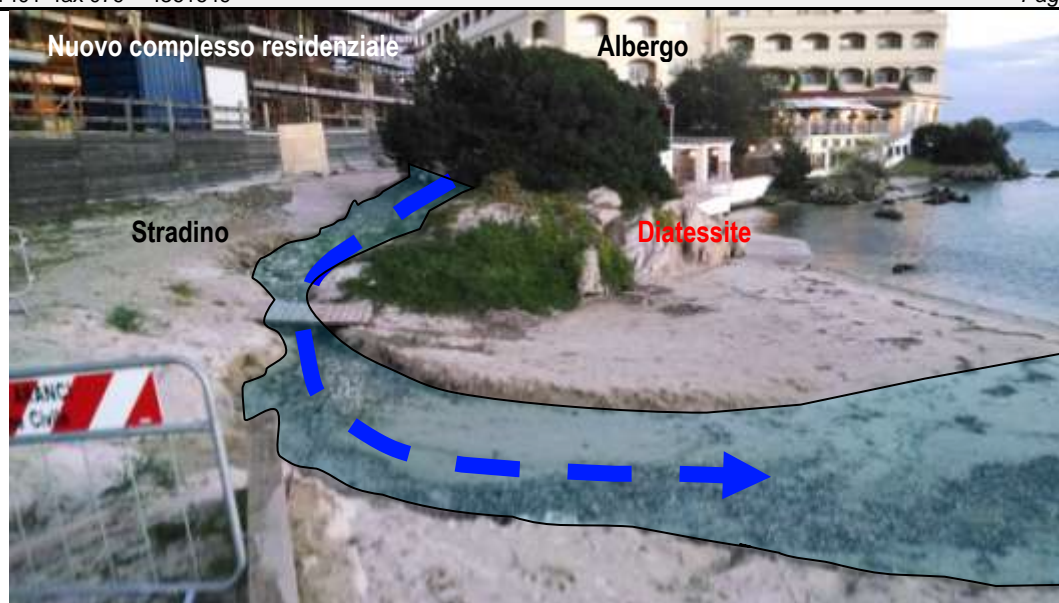
Fig. 25 -Erosione incanalata a tergo della spiaggia nel suo settore Orientale (caso 3 di Fig. 8B). La realizzazione recente di un complesso edilizio tende ad incanalare i deflussi sulla spiaggia e apportandovi detriti d'erosione e materiali artificiali di cantiere, e rimuovendo le sabbie, sia pure pro tempore, ne altera progressivamente le caratteristiche naturali ambientali ossia, tessitura e cromatismo oltre che assetto volumetrico. Notare come la depressione che si crea a seguito del ruscellamento venga poi parzialmente riempita da sedimenti vegetali e resti di *Posidonia oceanica*.

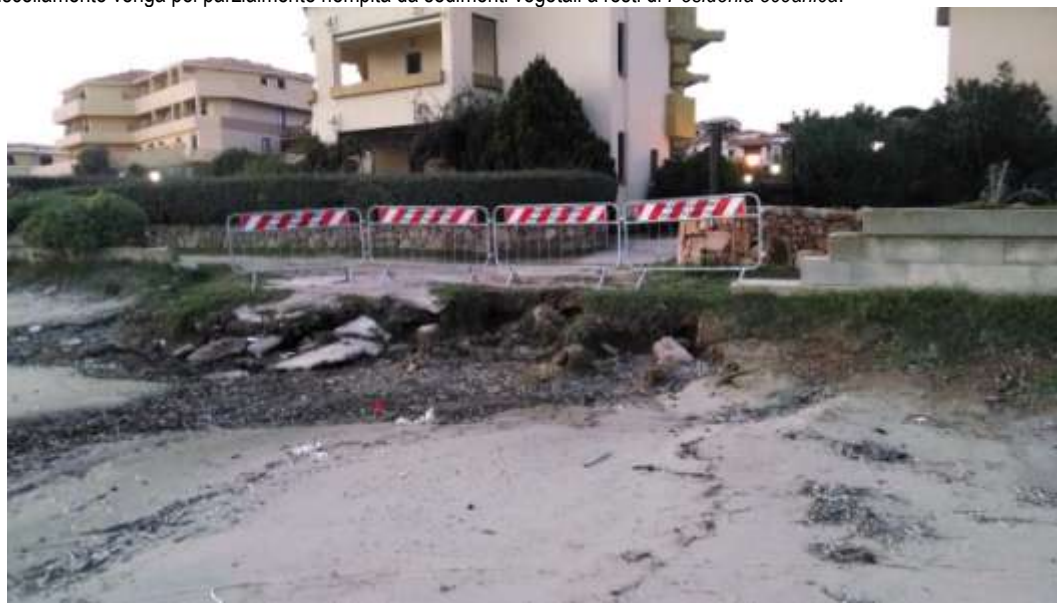
Fig. 26 - Erosione incanalata (caso 2 di Fig. 8B). vista frontale dalla spiaggia. Il processo interessa la spiaggia e la base artificiale dello stradello che la contorna

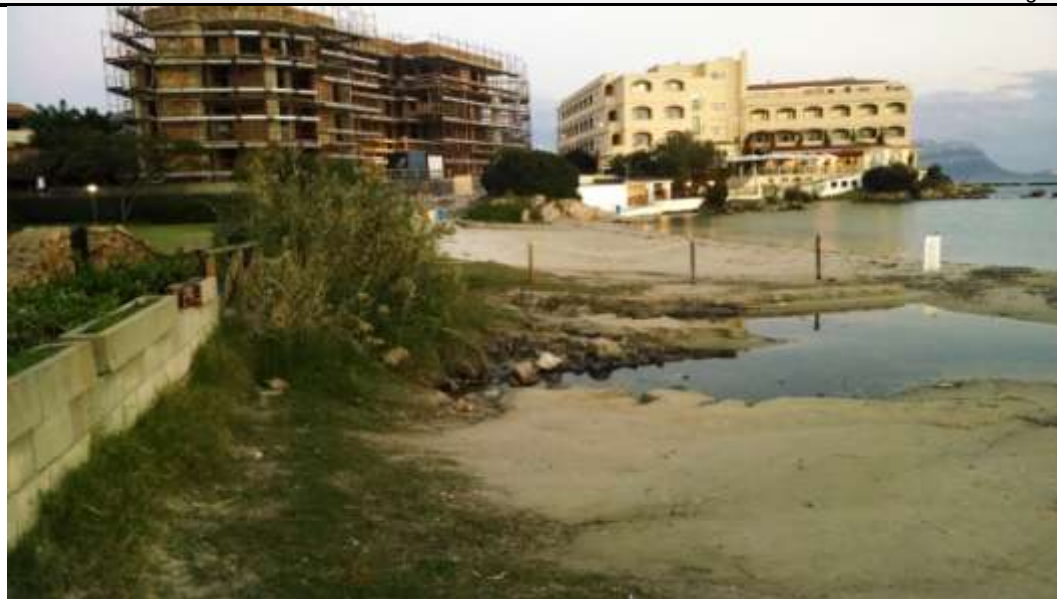
Fig. 27 - Dissesti sulla spiaggia (caso 2 di Fig. 8B) causati dalle acque incanalate lungo lo stradello a tergo della spiaggia e provenienti dalla monte (vista verso Est)

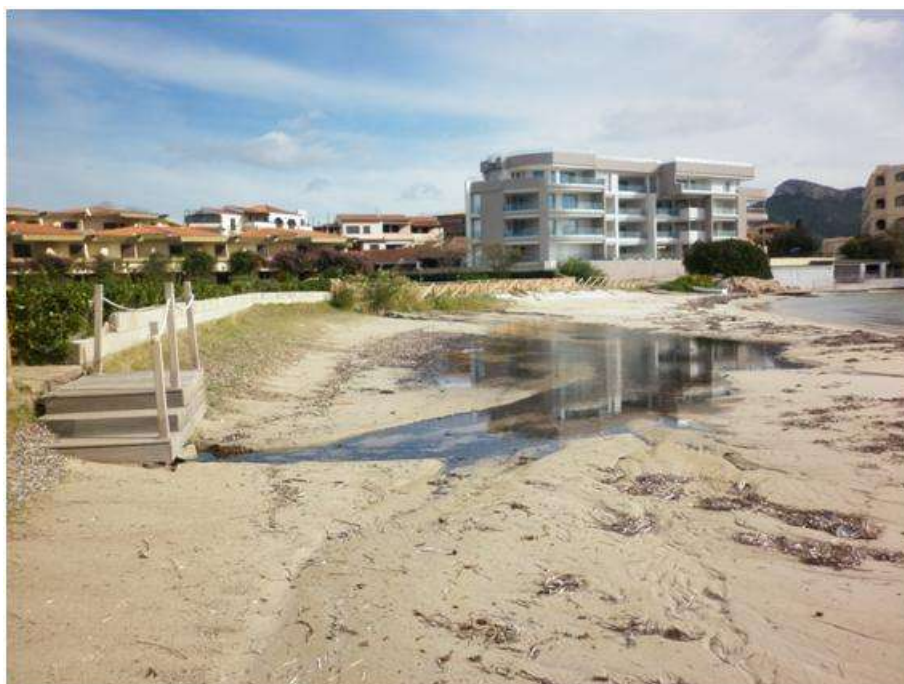
Fig. 28 – Foto 16 Novembre 2017. Vasto allagamento della spiaggia con formazione di conca di acqua (caso 1 e 2 di Fig. 8B). Vista da Ovest

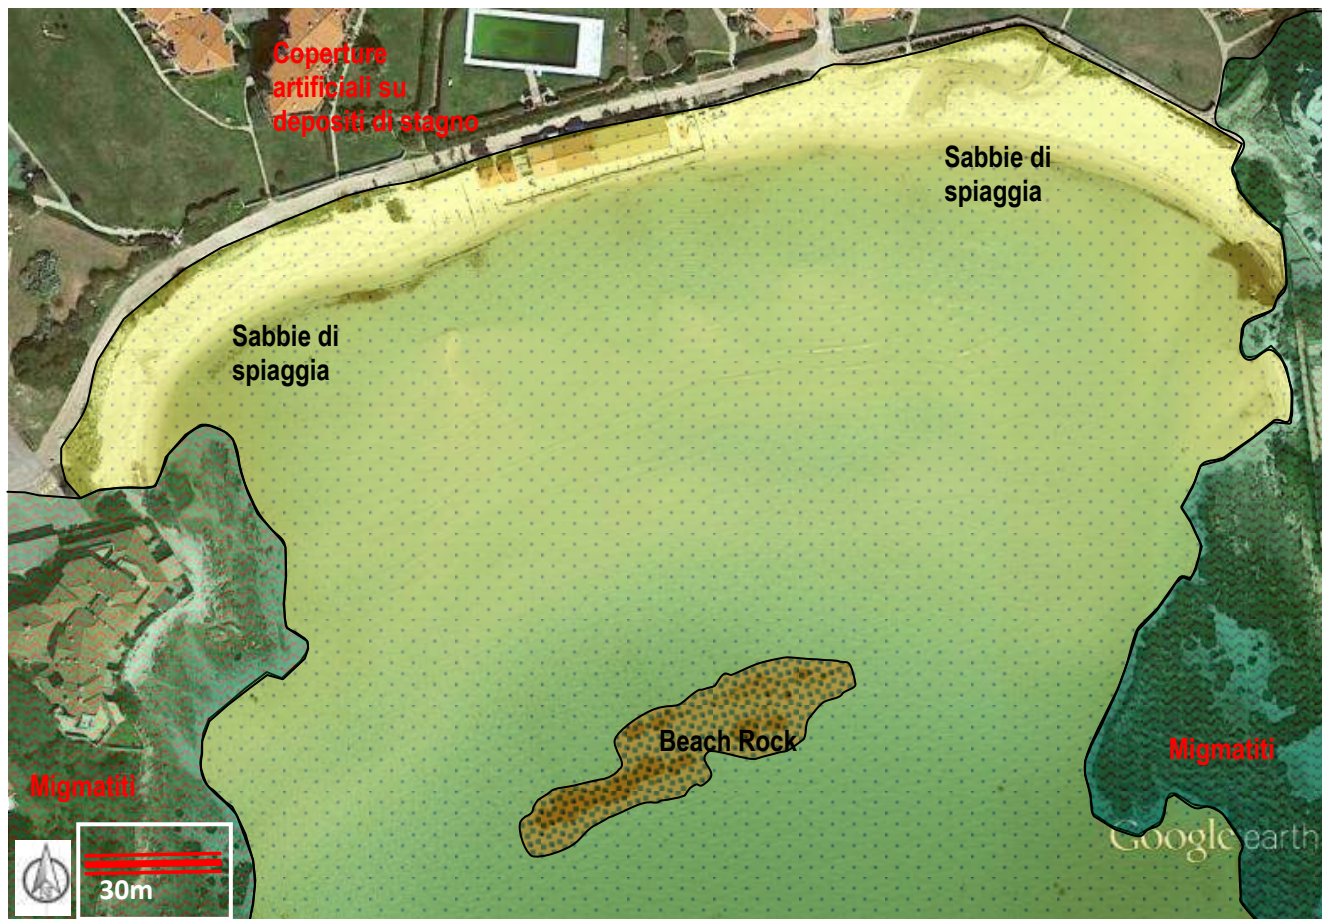
Fig. 29 - Geolitologia locale su ortofoto

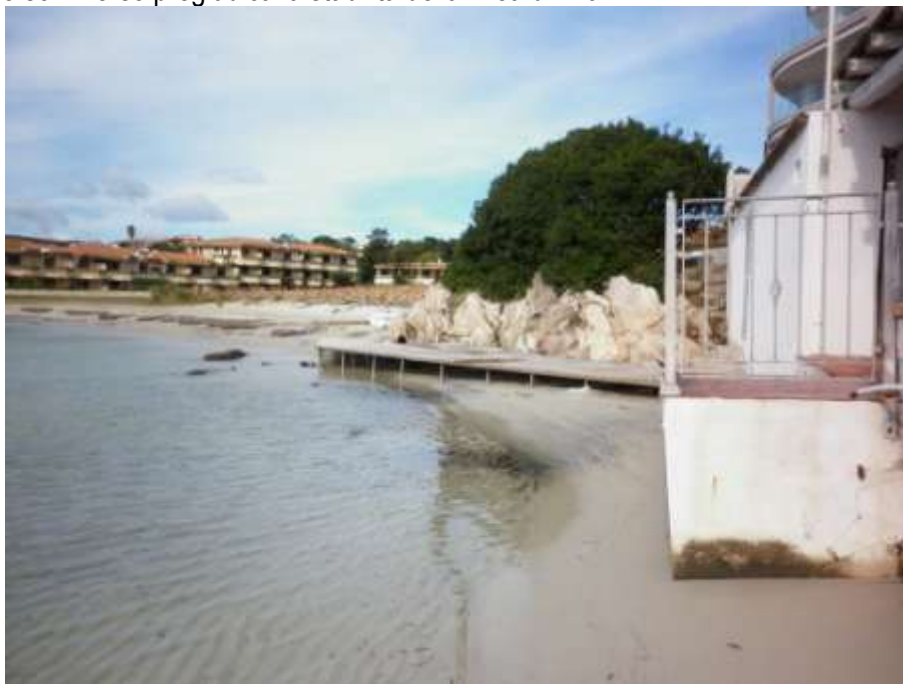
Fig. 32 - Estremità Est-NordEst della falcata sabbiosa con lo strutturale stato di arretramento della battigia in prossimità di sostrato roccioso affiorante e di strutture rigide dell'albergo

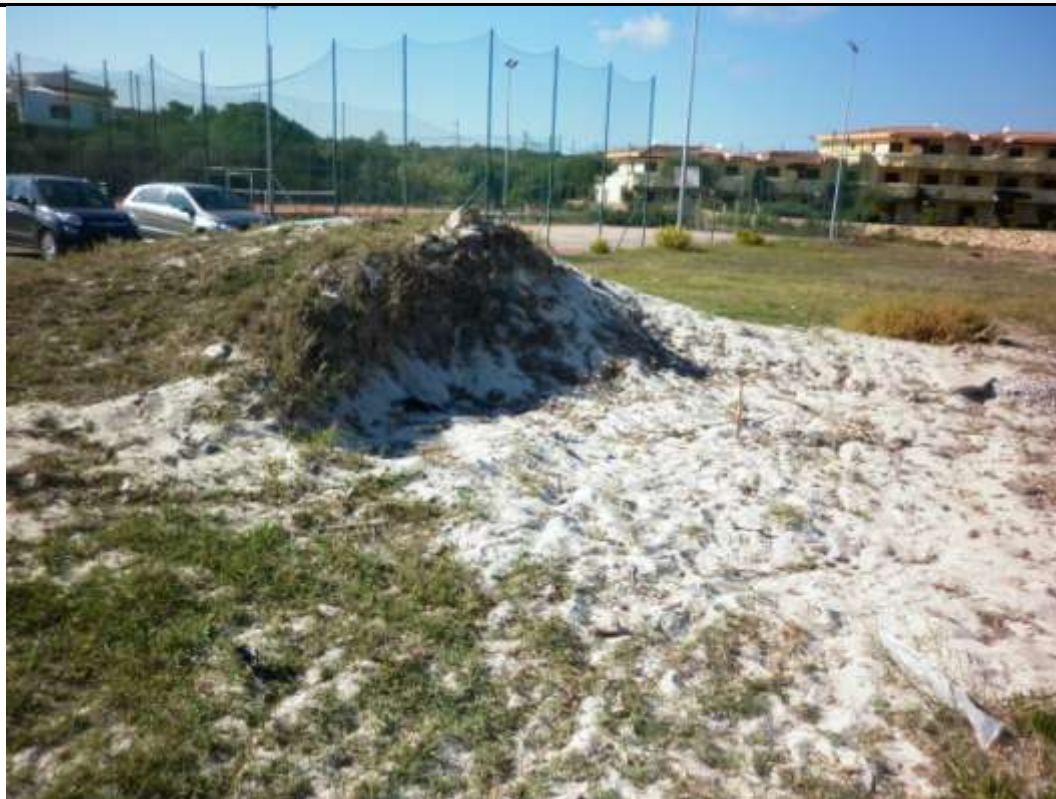
Fig. 37 - Inaccettabili allontanamenti di consistenti volumi sabbiosi (circa 50 mc) dal contesto già sofferente della spiaggia, a tergo della stessa, in area del tutto sottratta alla ondazione. Gli stockaggi "temporanei" conseguono dalla gestione delle rimozioni della berma vegetale in resti di *Posidonia oceanica* così come suggerito dalle assai discutibili norme regionali

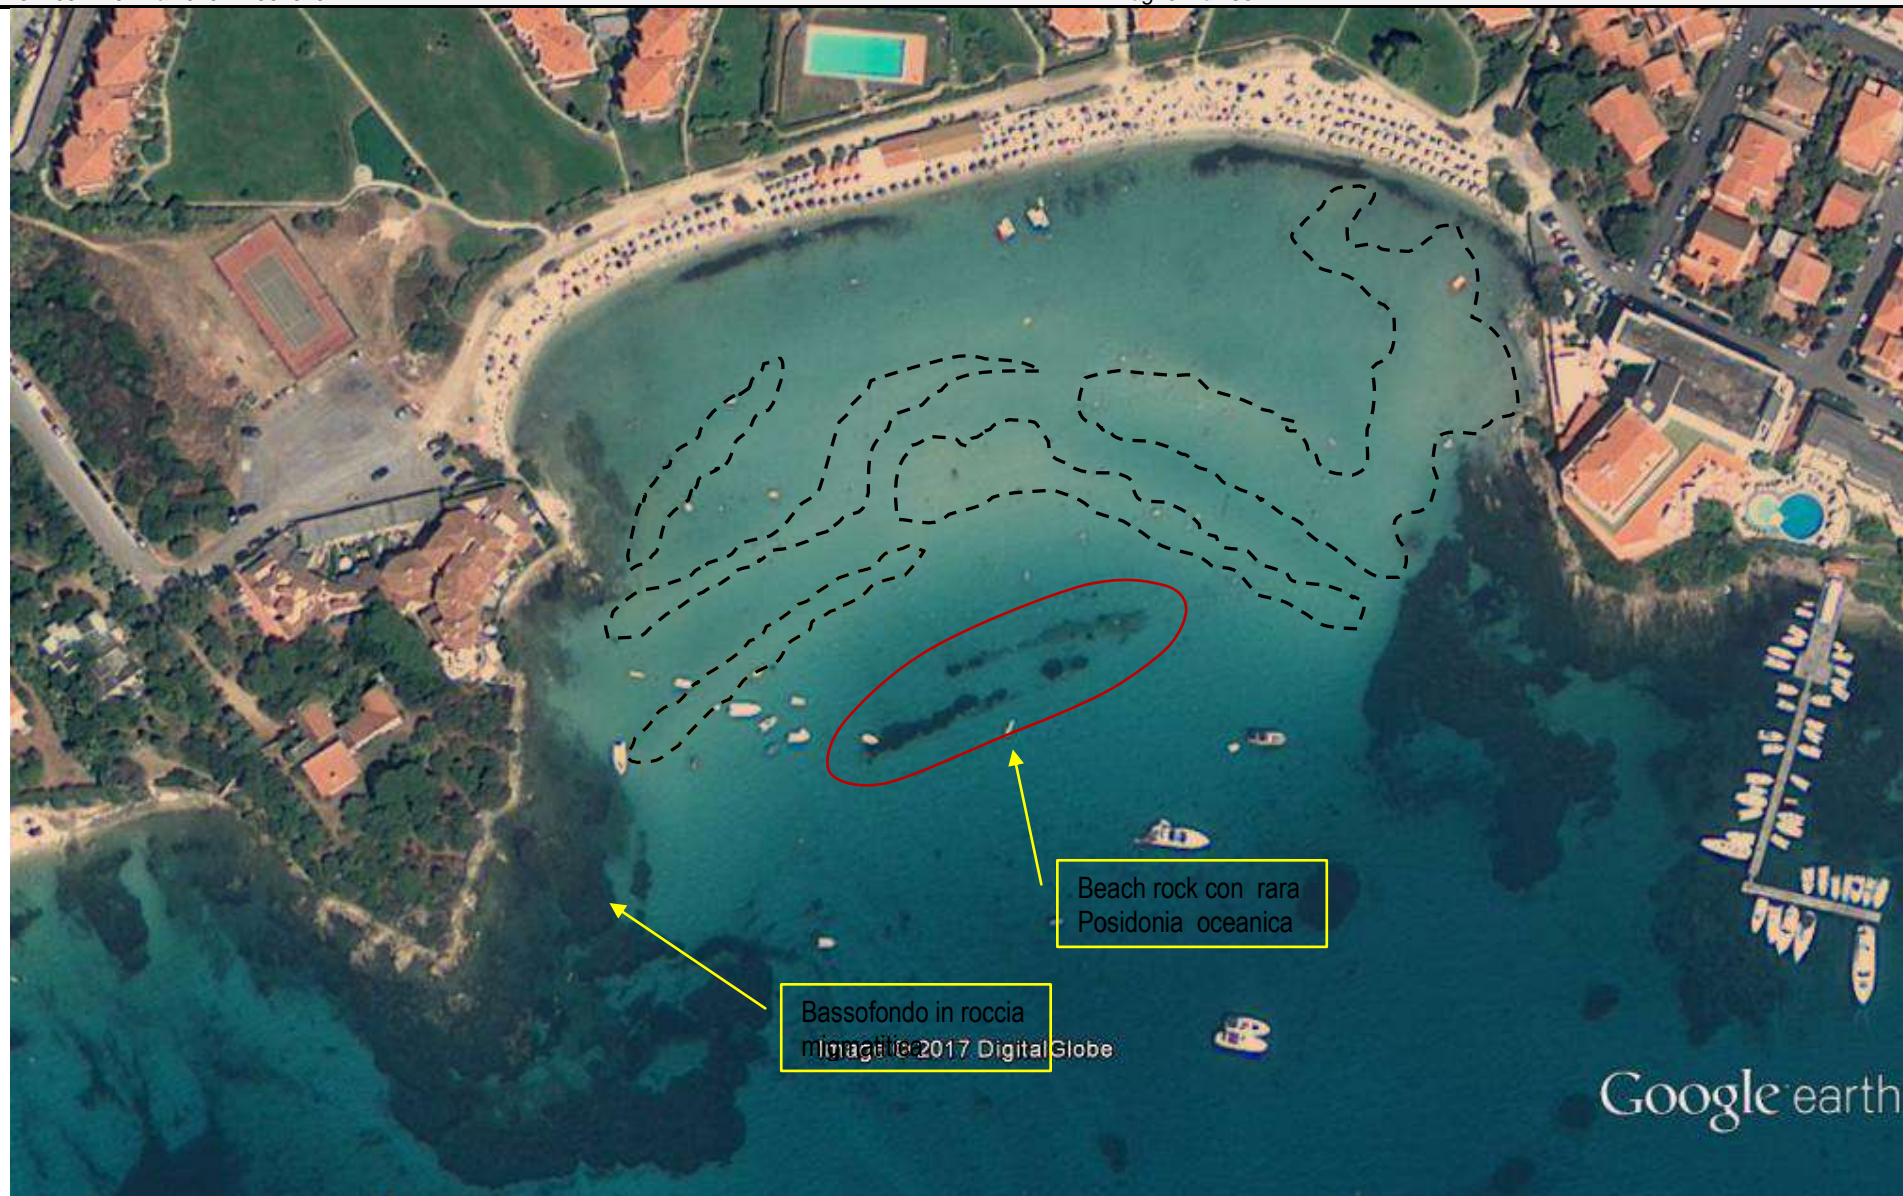
Fig. 41 - Immagine Google earth 23/08/2010 (h. 10:30). In tratteggio nero è evidenziato l'assetto in planimetria dell'accumulo di sedimenti (isobata approx 0,60 0,80m)

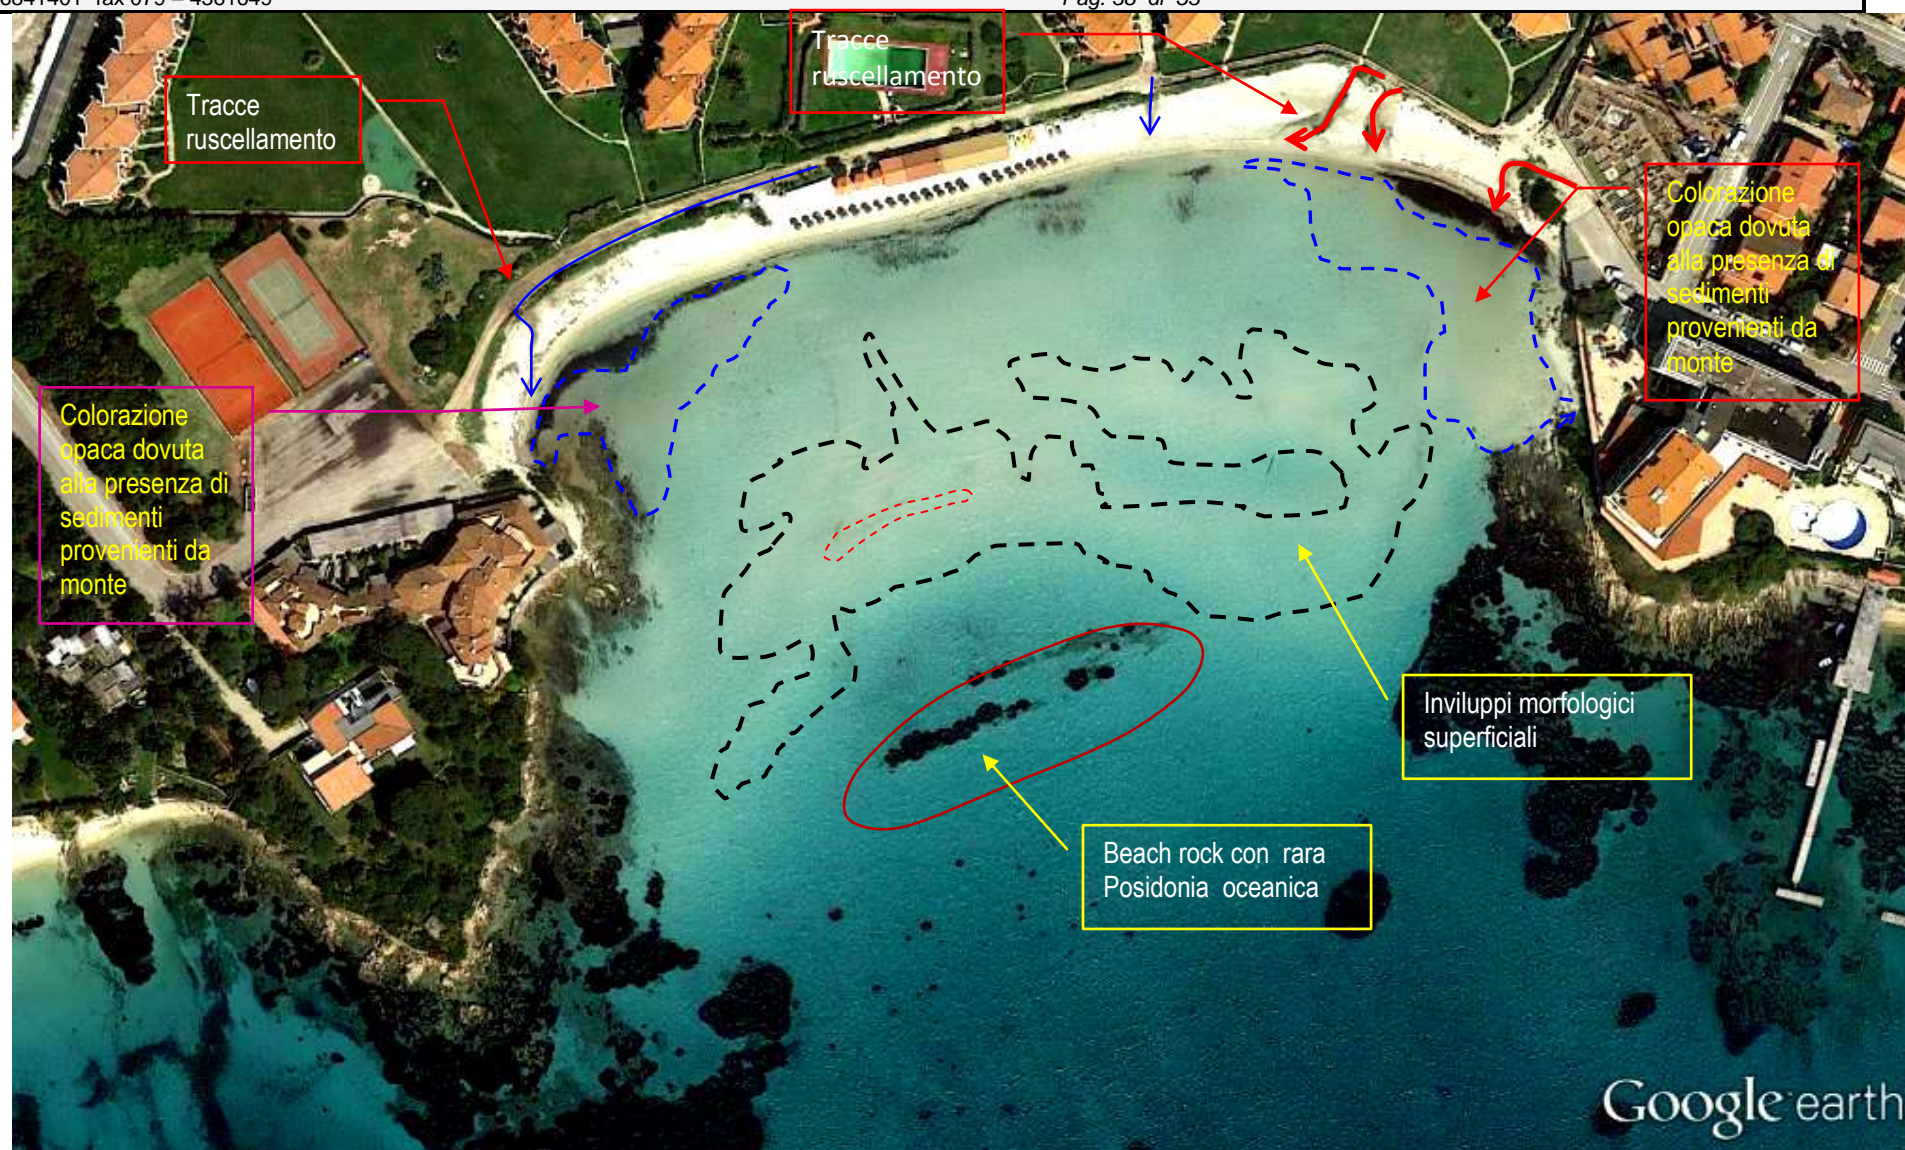
Fig.42 - Immagine Google earth 07/04/2014 (h. 10:30). In tratteggio nero è evidenziato l'involuppo superficiale dell'area dove l'accumulo di sedimenti produce profondità minime

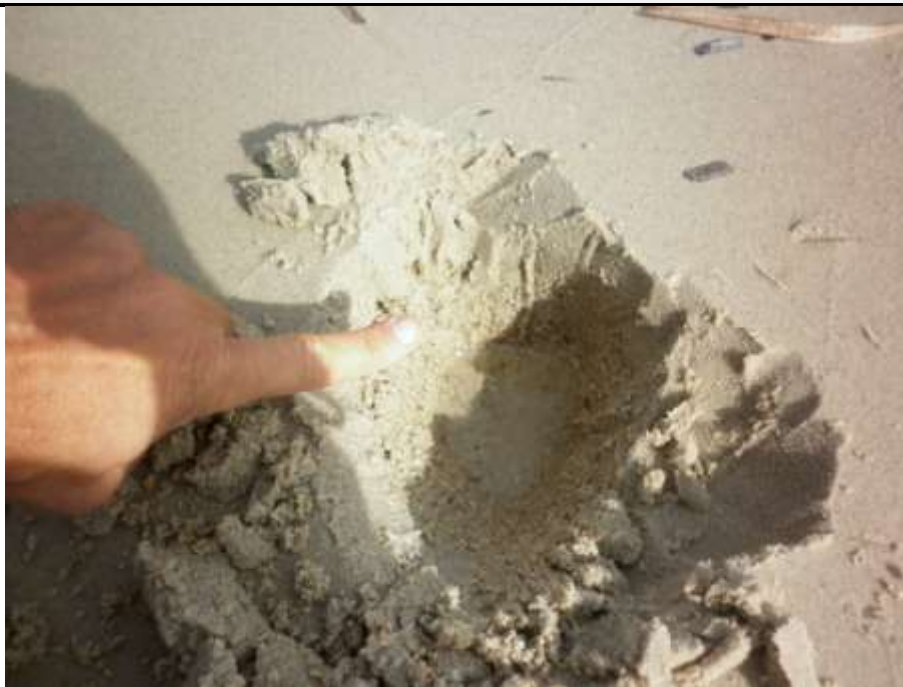
Fig. 47-Campionamento di C1 (profondità 10cm). Sul fondo affiora la maggiore granulometria /colorazione giallastra). In superficie sabbie bianche fini

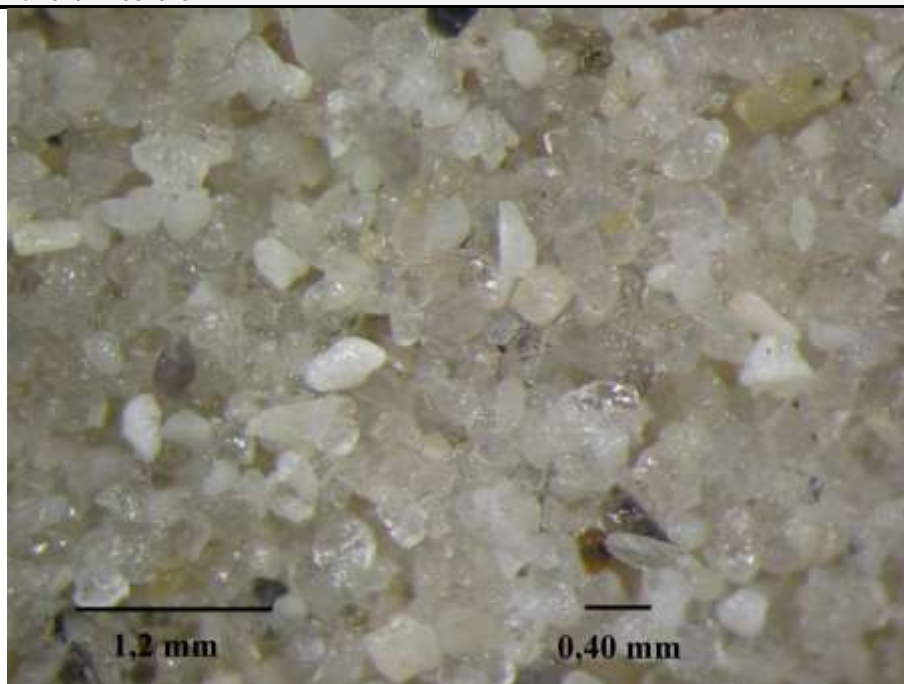
Fig. 52 - Sabbie prevalentemente fina della Terza Spiaggia . Qz e Plagioclasì + minori . Tal quale in  $H_2O_2$ , 16x

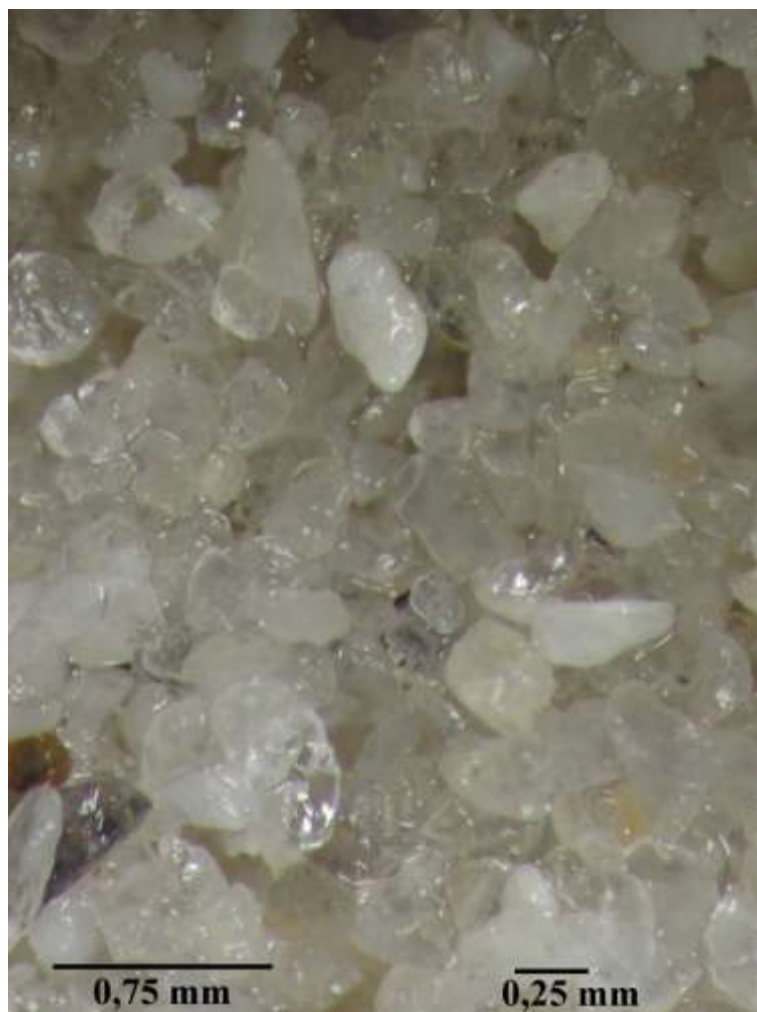
Fig. 53 -Sabbie della Terza Spiaggia . Qz e Plagioclasì + minori, Tal quale in  $H_2O_2$ ., 25x
