COMUNE DI OZIERI

REPORT INTERMEDIO INDAGINI PRIMO MODULO

CHILIVANI AMBIENTE SPA

Dott. Geol. Farina Giovanna

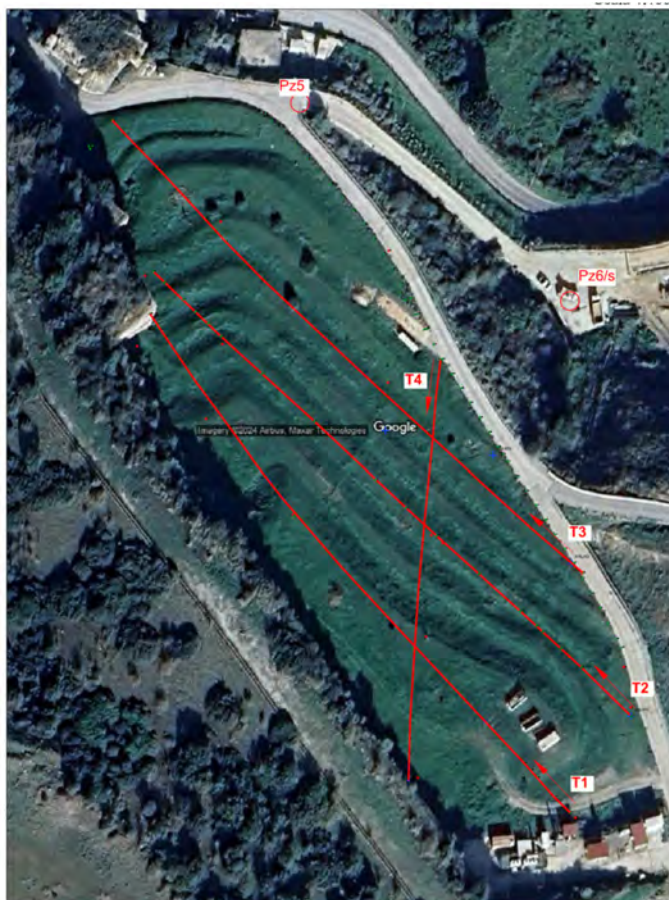
Figura 1. valori di resistività di rocce, terreni e acqua

Litotipi - terreni	Resistività elettrica (Ohm·m)	
	Valore minimo	Valore massimo
Alluvioni	10	800
Argilla (acqua dolce)	5	15
Argilla (acqua salata)	1	10
Ghiaia, ciottoli e massi	100	500
Limo	8	20
Sabbia asciutta	80	200
Sabbia satura d'acqua dolce	30	50
Sabbia satura d'acqua salata	10	30
Sabbia e olio	4	800
Torba	8	20

Litotipi – rocce sedimentarie	Valore minimo	Valore massimo
Arenaria	1	$6,4 \cdot 10^8$
Argillite	10	800
Calcere poroso	50	$5 \cdot 10^3$
Calcere compatto	10^3	10^7
Conglomerato	$2 \cdot 10^3$	10^4
Dolomia	350	$8 \cdot 10^3$
Duomo salino	30	$6 \cdot 10^5$
Marna	3	70
Carbone	0,70	2,0

Litotipi – rocce ignee	Valore minimo	Valore massimo
Andesite	150	$4,5 \cdot 10^4$
Basalto	10	$1,3 \cdot 10^7$
Riolite	100	$5 \cdot 10^4$
Granito	300	10^6
Tufo	500	10^5

Litotipi – rocce metamorfiche	Valore minimo	Valore massimo
Anfibolite	50	10^4
Argilloscisto (Ardesia)	600	$4 \cdot 10^7$
Gneiss	$7 \cdot 10^4$	$3 \cdot 10^6$
Marmo	100	$2 \cdot 10^8$
Quarzite	10	$2 \cdot 10^8$
Scisto	20	10^4
Scisto grafítico	10	100
Skarn	250	$2 \cdot 10^8$

Acqua	Resistività elettrica (Ohm·m)	
	Valore minimo	Valore massimo
Dolce	7	30-50
Salmastra	0,2	0,5
Di mare	-	< 0,2
Salamoia	1.	0,04

Per quanto riguarda le caratteristiche di resistività del percolato, non riportate in tabella, in considerazione della marcata salinità, deve intendersi evidentemente conduttivo.

Dalla tabella si evince chiaramente che materiali differenti possono essere caratterizzati da medesimi valori di resistività, per tale motivo risulta fondamentale un'accurata conoscenza di base sia del contesto geologico che antropico, nel quale le indagini si calano.

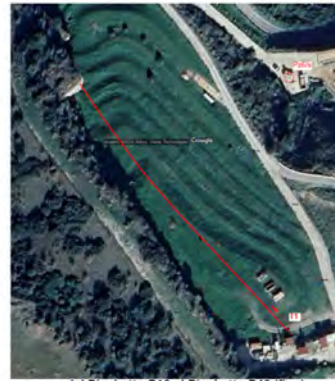
dal Picchetto P18 al Picchetto P48 (fine)

La tomografia 1, si riferisce al settore alto del Modulo 1, prossimo all'ex fronte di cava:

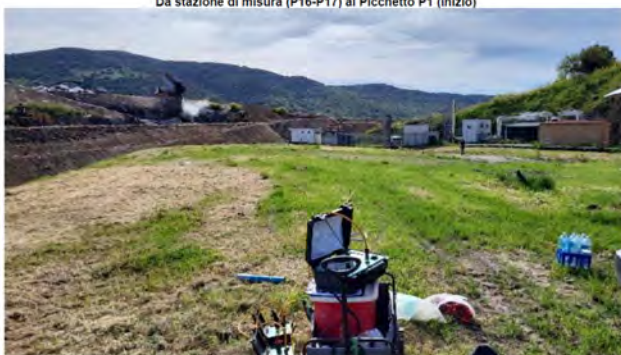
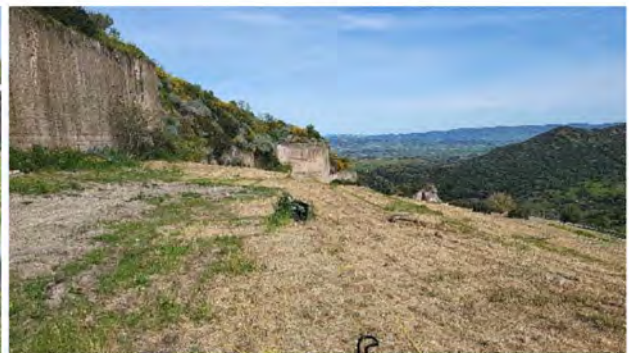
4.2.1 Tomografia 1

La restituzione cromatica mostra un livello ad alta resistività superficiale, associabile al pacchetto capping – Es1.

I toni del verde presenti estesamente nella zona centrale, rappresentano zone di media resistività, coerenti con materiali porosi (rifiuti) non saturi, Es2. Tale dato ben si lega con la presenza del pozzo di Biogas n° 8, unico presidio di captazione produttivo dei 10 presenti.

E' utile evidenziare inoltre che gli estremi della tomografia, come apprezzabile dalla foto, rappresentano i limiti fisici della vasca, più conduttivi rispetto al corpo discarica. Tale conducibilità è da ricercarsi nella capacità igroscopica del complesso piroclastico. Tale tendenza si ha ampia evidenza nei settori di affioramento maggiormente riparati, non esposti al sole, nei quali sono evidenti ampie chiazze scure di umidità.

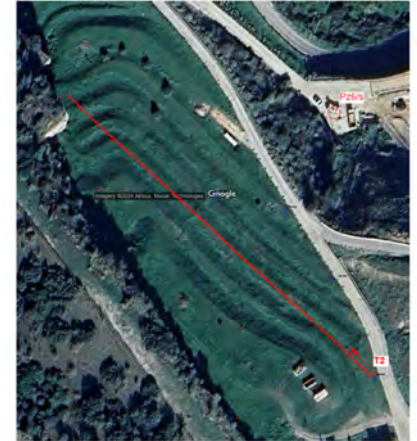
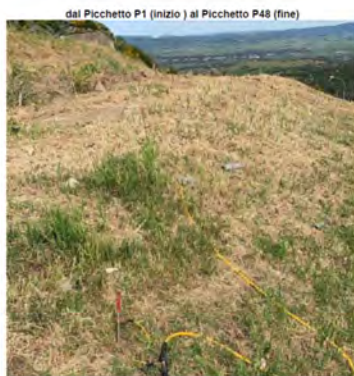
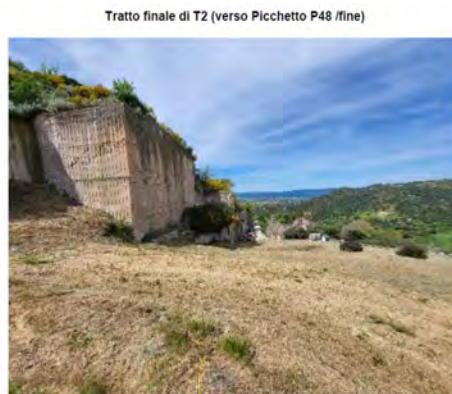
La tomografia 2 è stata realizzata nel settore centrale del Modulo, anch'esso allungata sino a lambire i perimetri fisici della vasca.

Anche in questo caso è presente un primo livello resistivo (Es1), ascrivibile al pacchetto capping, mentre il secondo elettrostrato risulta più conduttivo (Es2). La resistività risale nel terzo elettrostrato, toni del verde, al quale si associa il fondo (Es3).

Guardando la successiva tabella, relativa al piezometro 10, realizzato in sovrapposizione allo stendimento 2, si apprezza, oltre alla presenza di un battente di percolato coincidente con la zona

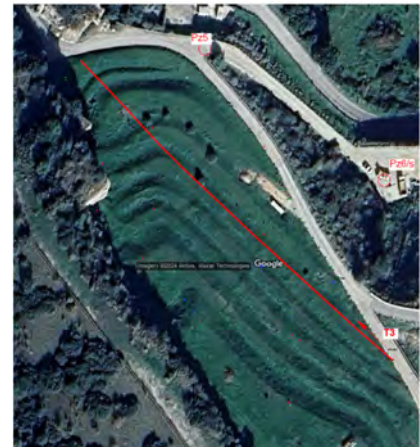
dal Picchetto P1 (inizio) al Picchetto P48 (fine)

La tomografia 3 è relativa allo stendimento più prossimo alla strada che porta alla zona motore e che costeggia il limite fisico della vasca nel settore orientale.

Il primo sismostrato, resistivo, identifica il pacchetto di capping o in generale una zona areata (Es1).

Il terzo elettrostrato, sui toni del verde, si caratterizza per un aumento di resistività, associato al fondo vasca (Es3).

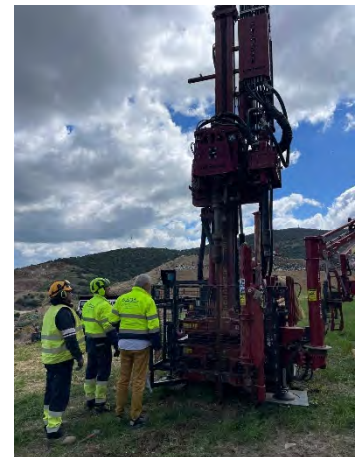
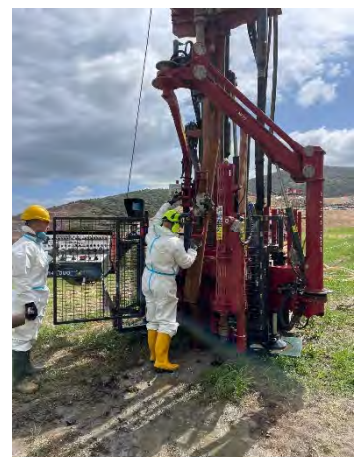
A fine aprile, la Ditta AQUA srl, ha iniziato le attività di sondaggio per l'installazione dei nuovi piezometri.

In totale sono stati realizzati 5 piezometri, identificati con numerazione progressiva rispetto ai 5 realizzati nel gennaio 2023, quindi da 6 a 11.

- diametro carotiere ϕ 101 mm
- diametro colonna di manovra ϕ esterno 127 mm
- alesatura da ϕ 101 a ϕ 178 mm
- tubo piezometrico in pvc, ϕ 4" composto da tubi ciechi e tubi filtro microfessurati
- fenestrature da – 3,00 metri a fondo foro
- tappo fondo foro
- ghiaietto naturale di pre filtro tra rivestimento e foro
- chiusura selettiva, mediante bentonite, dello spazio anulare rivestimento/foro.

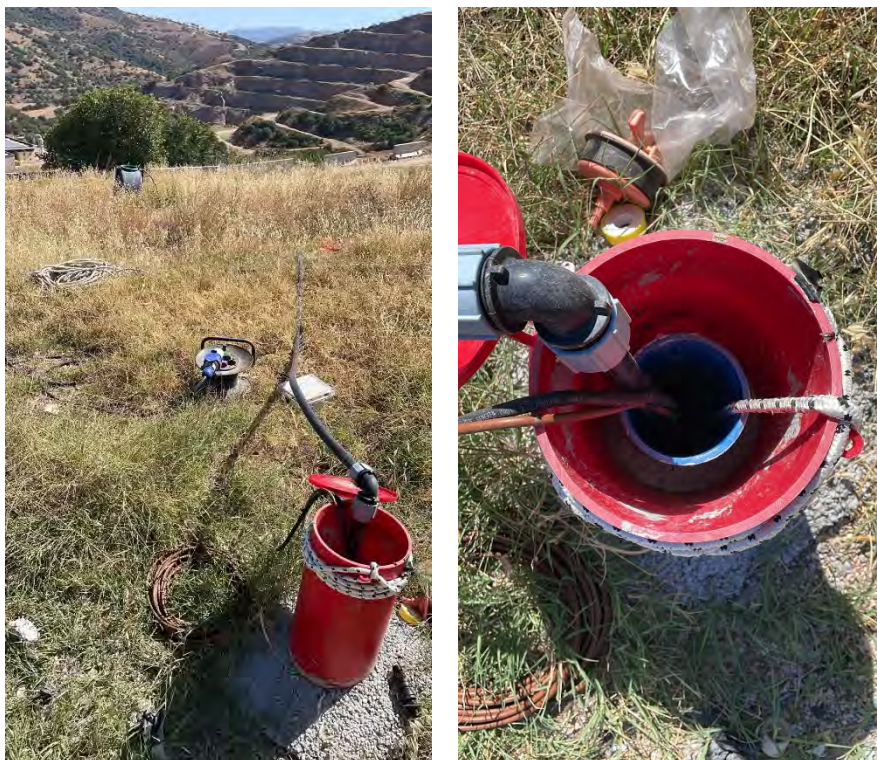
Figura 5 particolare pompa nel presidio Pz10

Si è optato per un tipo di emungimento in continuo, condizionato da una sonda, che consentisse lo spegnimento in automatico della pompa al raggiungimento del livello impostato.

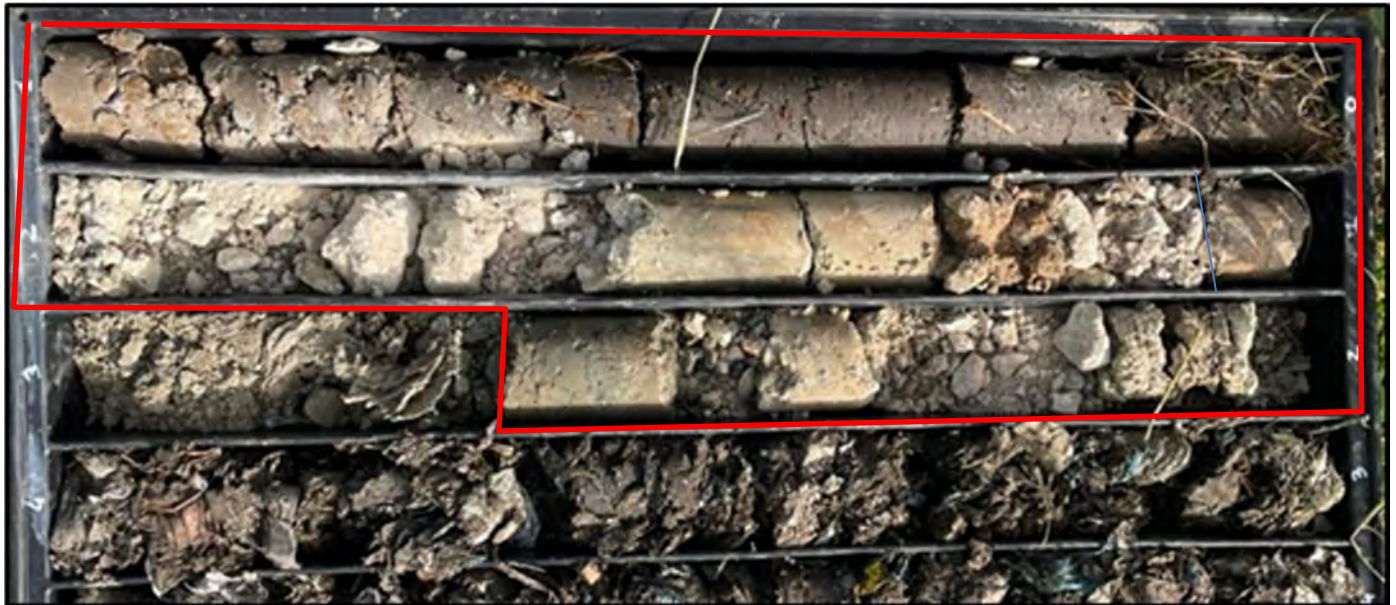
Al fine di dare seguito a tale richiesta, i fori per la realizzazione dei piezometri sono stati realizzati a carotaggio continuo, senza utilizzo di acqua, con una sonda a tecnologia sonic. In tutti i fori è stato intercettato il pacchetto capping, potente dai 2,00 ai 2.50 metri.

Il pacchetto si compone di :

- 1.10 metri terreno vegetale a prevalente componente argillosa
- 0.50 metri ghiaia
- 0.30 metri argilla
- 0.50 metri ghiaia

L'argilla, come riportato nel precedente Report, risulta di potenza inferiore a quella posata durante la realizzazione del capping (0.50cm), fattispecie legata alla tecnica richiesta dalla stessa Norma, che prevede il rullaggio dell'argilla sul fondo ghiaioso e il successivo rullaggio del tetto ghiaioso sul fondo in argilla.

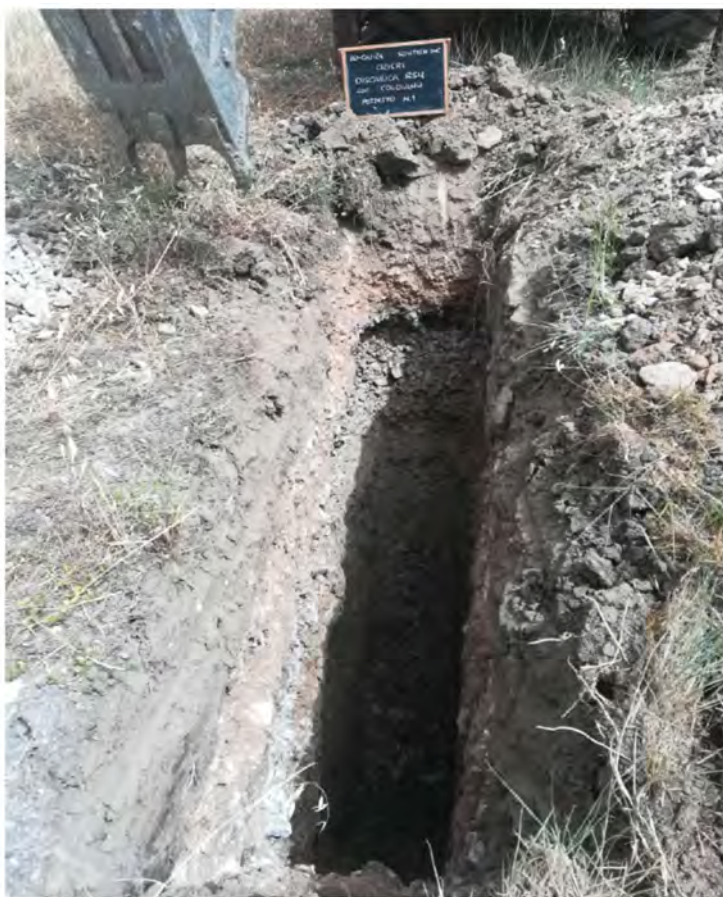
La misura è stata fatta per diversi incrementi di carico al fine di meglio rappresentare la componente di carico litostatico alla profondità di interesse.

Nel caso di nostro interesse, si userà il valore ottenuto per un carico di 50.1 KPa (0.50 daN/cm²).

Pressione kPa	Coeff. di permeabilità (K) m/sec
25,1	
50,1	6,03E-10
100,3	4,26E-10
200,6	2,43E-10
401,2	8,05E-11
