Relazione tecnica

Note sulla V.I.A “ex post” presentata dalla RWM Italia spa per il Progetto “Nuovo Campo Prove R140 e Nuovi Reparti R200 e R210” in loc. San Marco in agro di Iglesias (SU)

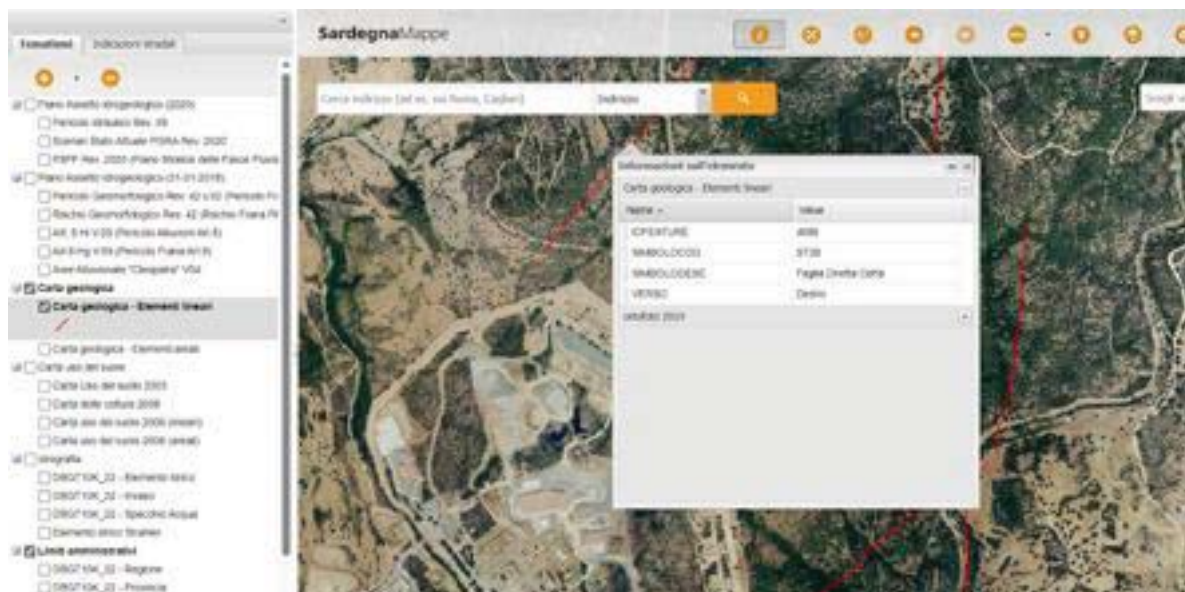
- 1) **Vincolo idrogeologico.** Nello Studio di impatto ambientale si scrive che il vincolo idrogeologico non viene coinvolto in quanto l'area dell'intervento *lambisce* le zone vincolate, mentre sulle mappe consultabili sul Geoportale della Regione Sardegna si legge che il campo R140 è totalmente all'interno della zona vincolata ai sensi dell'art. 1 del R.D.L. 3267/1923 così come aggiornato nel 2021 e nel 2022 e il limite del vincolo confina con il resto della fabbrica nei lati a nord, nord-est ed est. L'importanza di tale vincolo è confermata dalla presenza di una zona indicata come soggetta a pericolo e rischio frana nella zona della ex miniera di Marrucciu, a monte della fabbrica e disposta sul versante ovest del bacino del Rio Figu, così come indicato anche nelle carte presentate sullo S.I.A., e da una linea di faglia diretta certa che, da nord ovest, termina direttamente sull'area del campo 140.

Fig 1, dal sito SardegnaMappe (sardegnageoportale.it), mappa PAI sugli elementi lineari

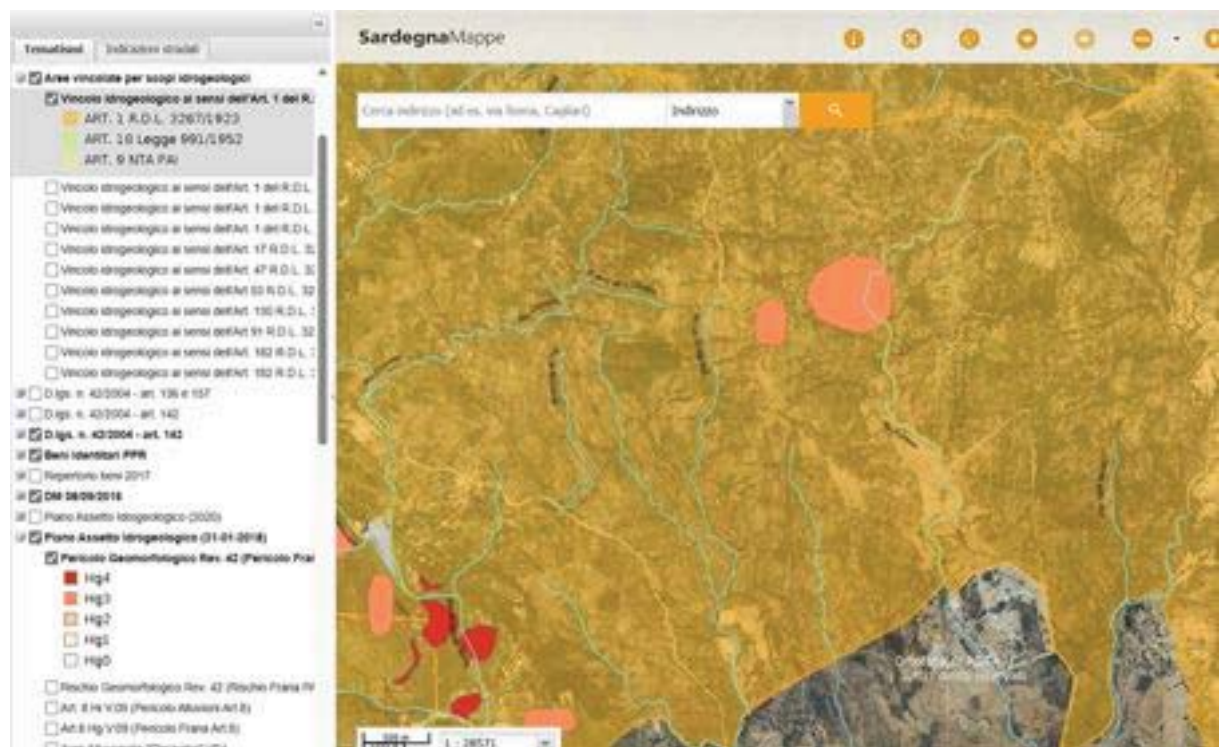
Fig.2, dal sito SardegnaMappe (sardegnageoportale.it), mappa Aree tutelate, in evidenza i limiti del vincolo idrogeologico e, a monte della fabbrica, la zona di Pericolo frana relativa alla ex miniera di Marrucciu

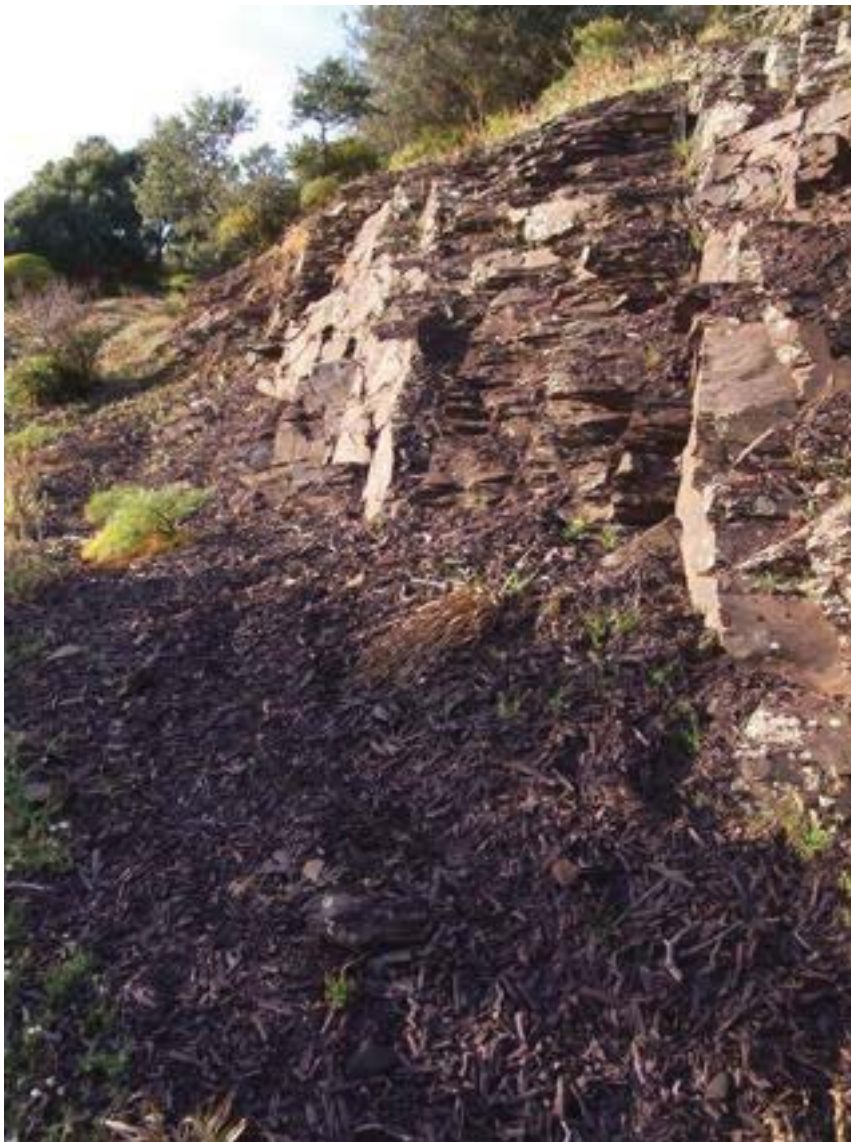
Come scritto anche sullo S.I.A. a pagina 31 a proposito della composizione della litografia superficiale, questa è scistosa con frattura prevalente a franapoggio, cioè non in grado di frenare ma bensì di favorire eventuali movimenti franosi: nel sopralluogo compiuto il 25 aprile

di quest'anno dalla sottoscritta, dal dott. S. Carboni e dal dott. M. Coraddu, sul versante a nord-nord est della fabbrica si è rilevata la presenza costante di depositi franosi a conoide composti da frammenti di roccia di piccole dimensioni, materiale sciolto che in caso di forti piogge e eventi meteorici eccezionali non può che precipitare a valle per poi finire nell'alveo del Rio Figu che attraversa la fabbrica. Simili condizioni rendono pericoloso un reparto nel quale l'attività prevista è quella di far brillare materiale esplosivo.

Fig. 3, versante a est del Rio Figu, natura scistosa a franapoggio della parete, coordinate circa 39°21'22.2"N 8°40'44.0"E, foto del 25/04/2023

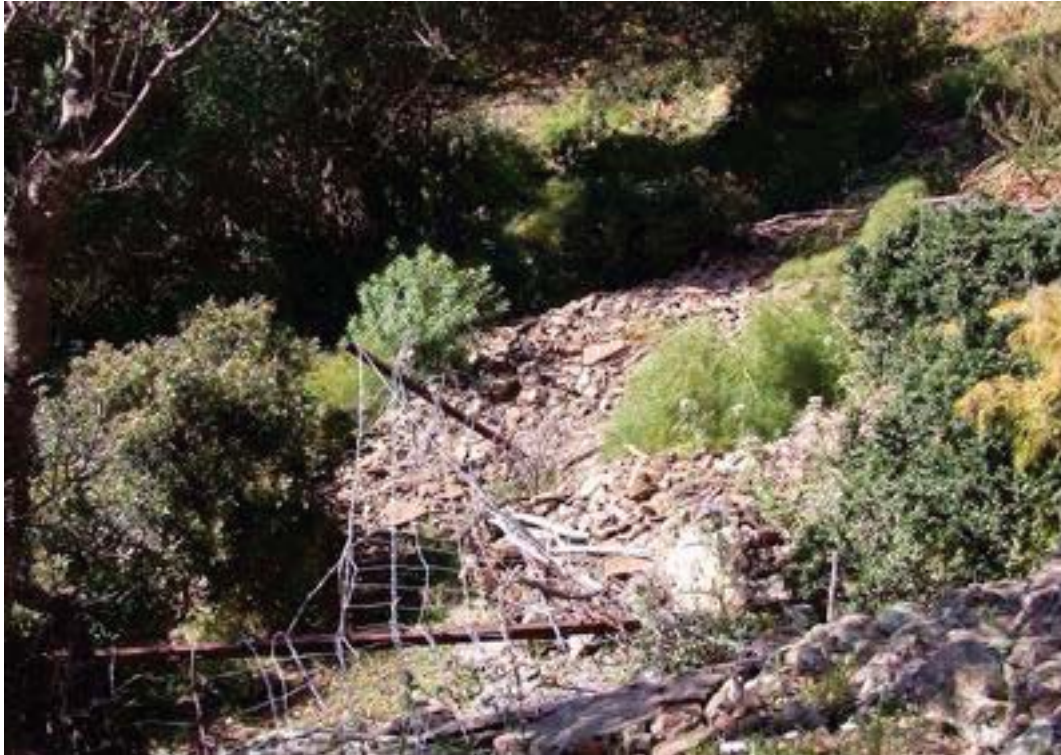
Fig. 4, crollo della recinzione dell'area di proprietà della società RWM a nord dello stabilimento a causa degli accumuli franosi sulla stessa, coordinate circa 39°21'24.8"N 8°40'41.2"E, foto del 25/04/2023
