SCHEDA LOTTO 9

SCHEDA LOTTO 9
Demolizione ponte al confine del SIC
La demolizione del ponte al km 13 della SP50 "Badesi-Valledoria", sul Fiume Coghinass, per una lunghezza di 350 mt., comporterà principalmente un impatto sull'habitat fluviale (acque correnti) determinando un aumento della torbidità in quel tratto di fiume a causa della deposizione temporanea delle macerie in alveo. Queste verranno al più presto rimosse e conferite in discarica autorizzata. L'impatto produrrà un temporaneo disturbo prevalentemente fluviale, anche se si ritiene che l'impatto non interessi specie rare o protette. Infatti, soprattutto in riferimento alla fauna ittica, si escludono impatti nei confronti della specie *Albus fallax* in quanto quest'ultima solitamente risale fiumi e torrenti in primavera-estate per deporre le uova e per poi ritornare al mare, periodo in cui, come descritto al successivo par. 7.3, precauzionalmente non saranno condotte le lavorazioni sul SIC. L'impatto sia temporaneo e reversibile (breve durata dell'impatto).

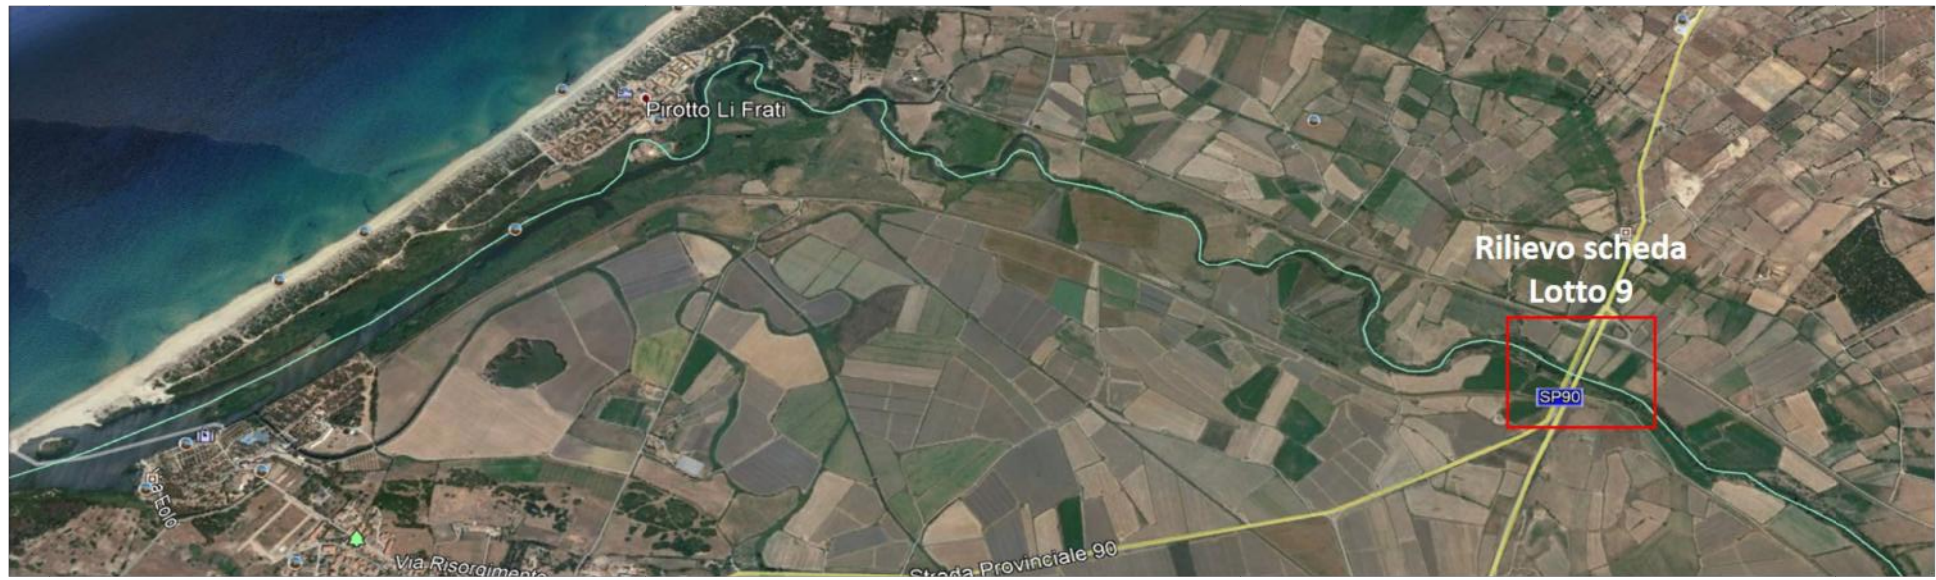
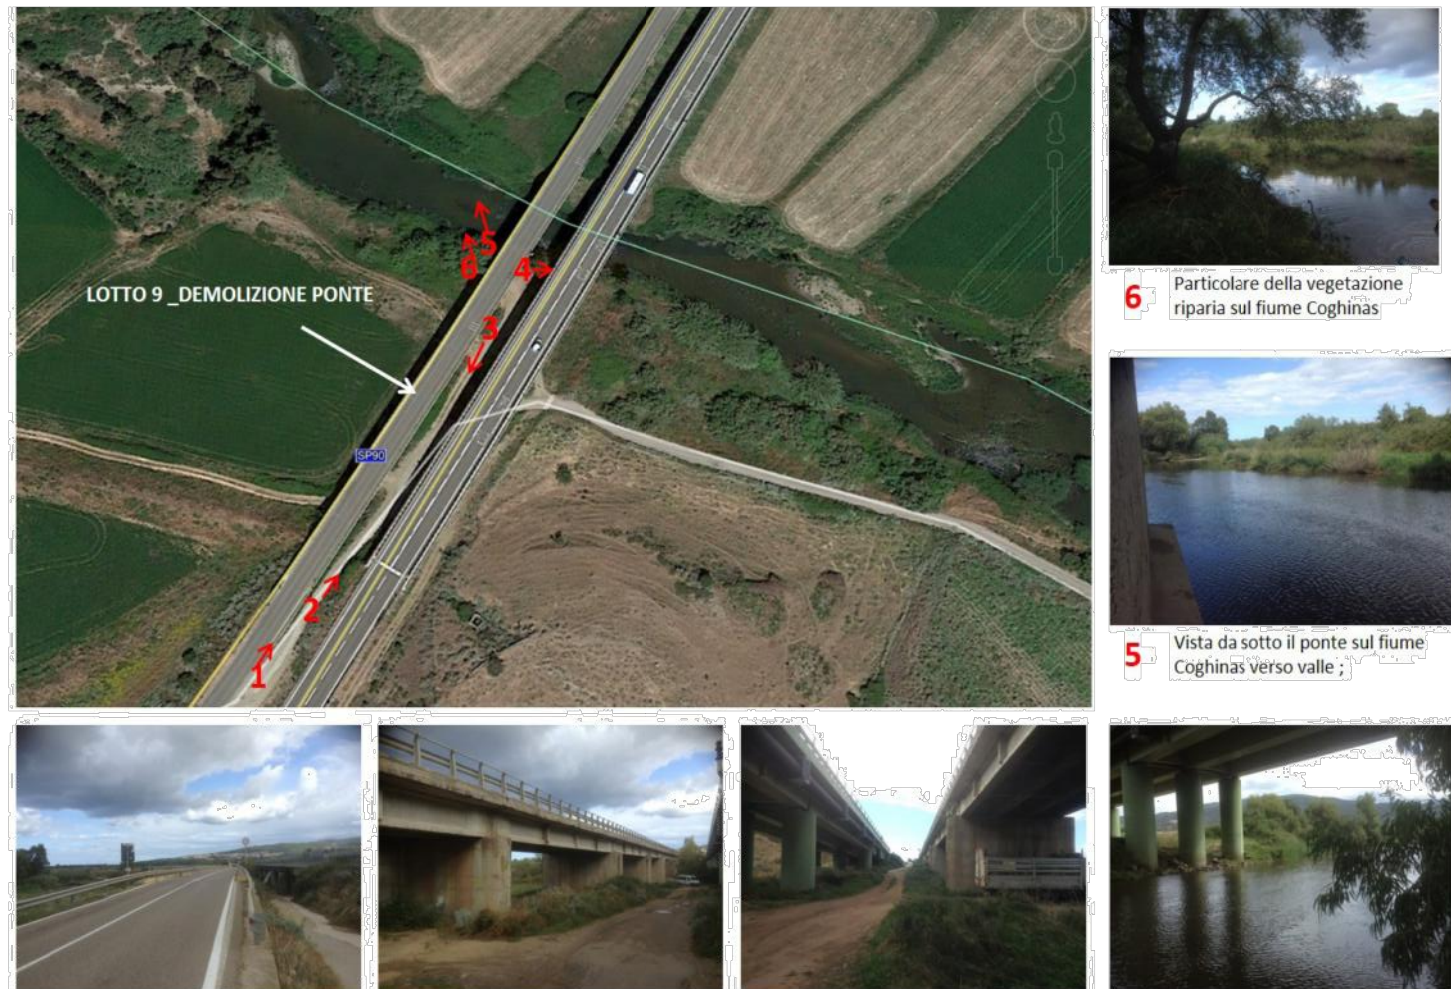
1 Ponte oggetto di demolizione (vista su strada) 2 Ponte oggetto di demolizione (vista dall'argine in sinistra idraulica) 3 Vista su ponti affiancati 4 Vista da sotto il ponte sul fiume Coghinass verso valle

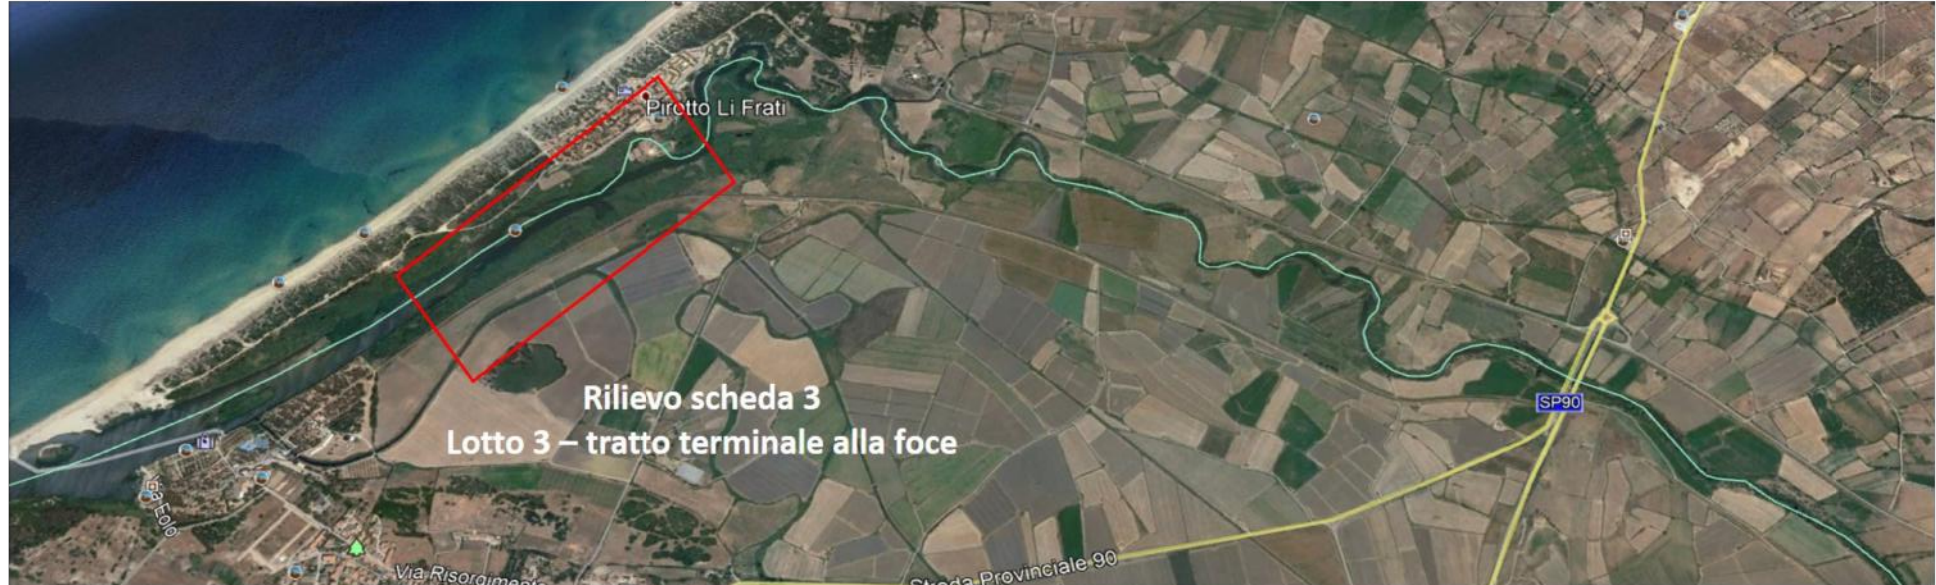
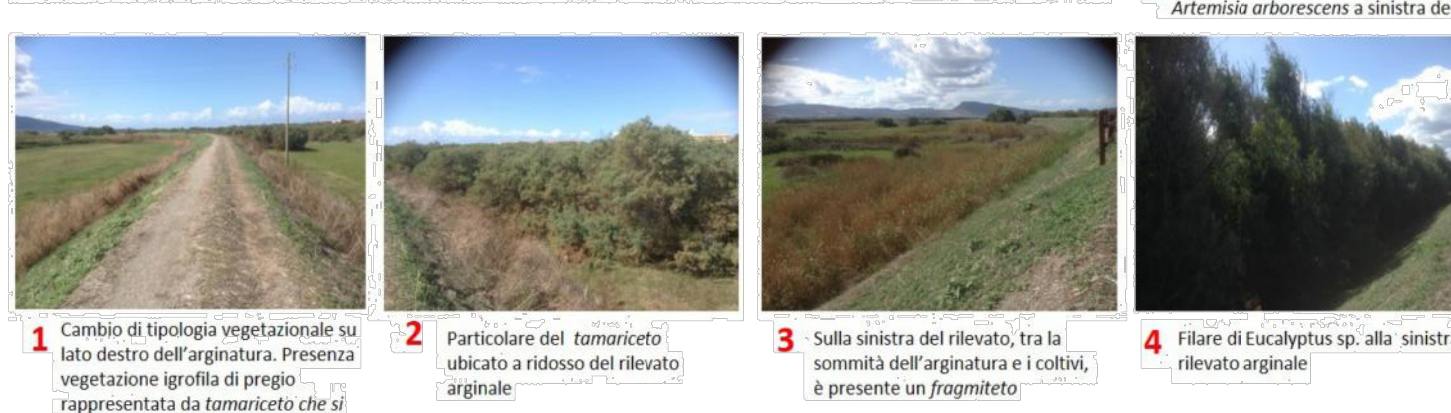
1 Cambio di tipologia vegetazionale su lato destro dell'argine. Presenza vegetazione igrofila di pregio rappresentata da tamariceti che si 2 Particolare del tamariceto ubicato a ridosso del rilevato arginale. 3 Sulla sinistra del rilevato, tra la sommità dell'argine e i coltivi, è presente un *Phragmites*. 4 Filare di *Eucalyptus* sp. alla sinistra del rilevato arginale

SCHEDA 3 LOTTO 3
Adeguamento in sagoma e/o quota di difesa arginale esistente in sponda sinistra - rilievo tratto terminale alla foce del SIC
Il rilievo in questo tratto arginale ha confermato la presenza alla destra del rilevato di un habitat umido di pregio, costituito da specie vegetali come *Phragmites australis*, *Tamarix* spp., *Juncus acutus*, ecc.. Si conferma, dunque, l'inquadramento «Juncetalia» riconducibile all'habitat 1410 "Pascoli inondati Mediterranei (*Juncetalia maritimi*)". Al fine di mitigare la perdita parziale di habitat umido di interesse conservazionistico si propone la soluzione mitigativa descritta al par. 7.3, ovvero la modifica del nuovo profilo arginale con scarpa verso le aree coltivate presenti alla sinistra del rilevato. Su questo lato, infatti, sono presenti coltivi e una cintura di scarsa estensione a *Phragmites australis*.

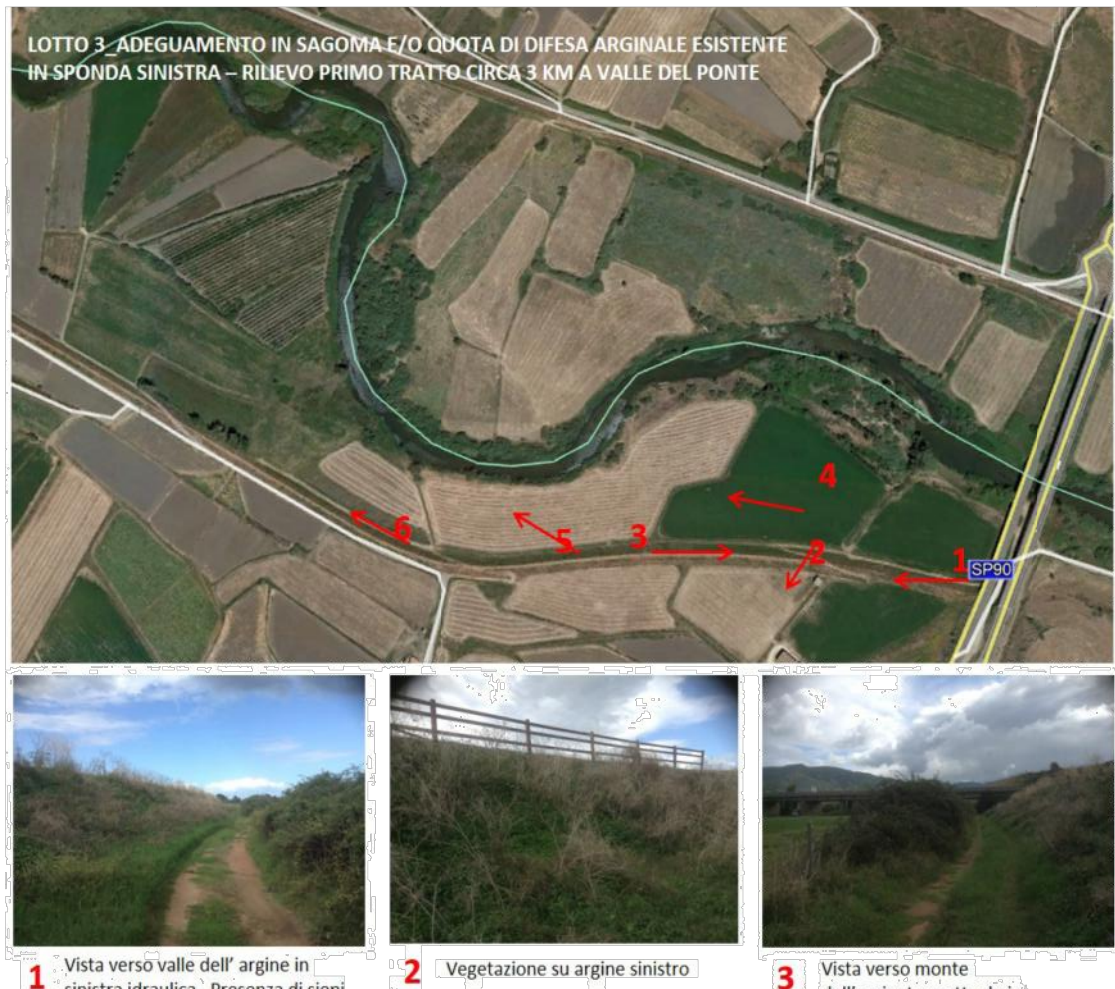
1 Vista verso valle dell'argine in sinistra idraulica. Presenza di siepi di *Rubus ulmifolius* a separazione dei coltivi 2 Vegetazione su argine sinistro 3 Vista verso monte dell'argine attuale in sinistra idraulica 4 Coltivazioni di *Medicago sativa*

SCHEDA 1 LOTTO 3
Adeguamento in sagoma e/o quota di difesa arginale esistente in sponda sinistra - rilievo primo tratto a valle del ponte
Il rilievo in questo tratto arginale ha constatato la presenza di una vegetazione pioniera terfida ed emicriptofitica tipica degli incolti, terreni rustici e bordi stradali e/o pascoli a riposo (*Onopordetum acanthi*, *Popovetaria rhodod*, *Stellarietum medice*, *Artemisietum vulgaris*). Le specie vegetali colonizzanti i rilevati arginali che andranno perdute a seguito dell'ampliamento progettuale sono specie erbacee comuni, peraltro soggette a sfalcio periodico per esigenze di manutenzione ordinaria. Tra le specie dominanti si rilevano *Chrysanthemum* spp., *Echallium elaterrum*, *Amni majus*, *Thapsia villosa*, *Eliotropum europaeum*, *Cynodon dactylon*, *Carina cornubosa*, *Daucus carota*, *Foeniculum vulgare*, *Ricinus communis*, *Hypanthia hirta*, *Polygonum aviculare*, *Malva sylvestris*, ecc.. Tra le specie arbustive *Rubus ulmifolius* forma fide siepi a bordatura dei coltivi e della viabilità, ma si può ritrovare anche al piede arginale. Rilevati sporadici giovani esemplari di *Olea europea* var. *silvestris*. I coltivi limitrofi alle arginature sono caratterizzati da erbai per la coltivazione di foraggiere per bestiame (es. erba medica, loietto, avena, ecc.). Parte di tali coltivi sarà espropriata per consentire l'ampliamento della nuova sagoma arginale. Non sono state rilevate a seguito del rilievo specie di importanza comunitaria, o specie di interesse conservazionistico.

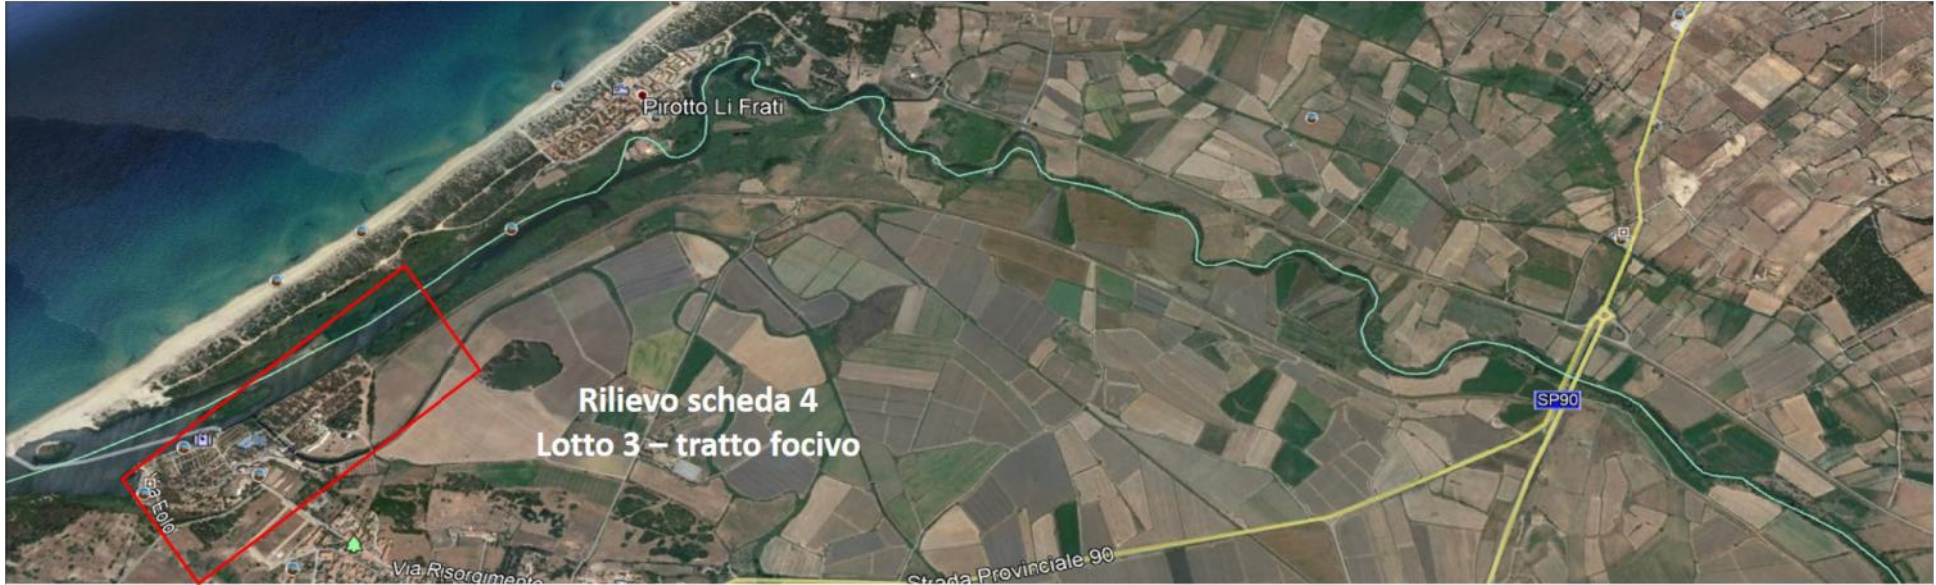
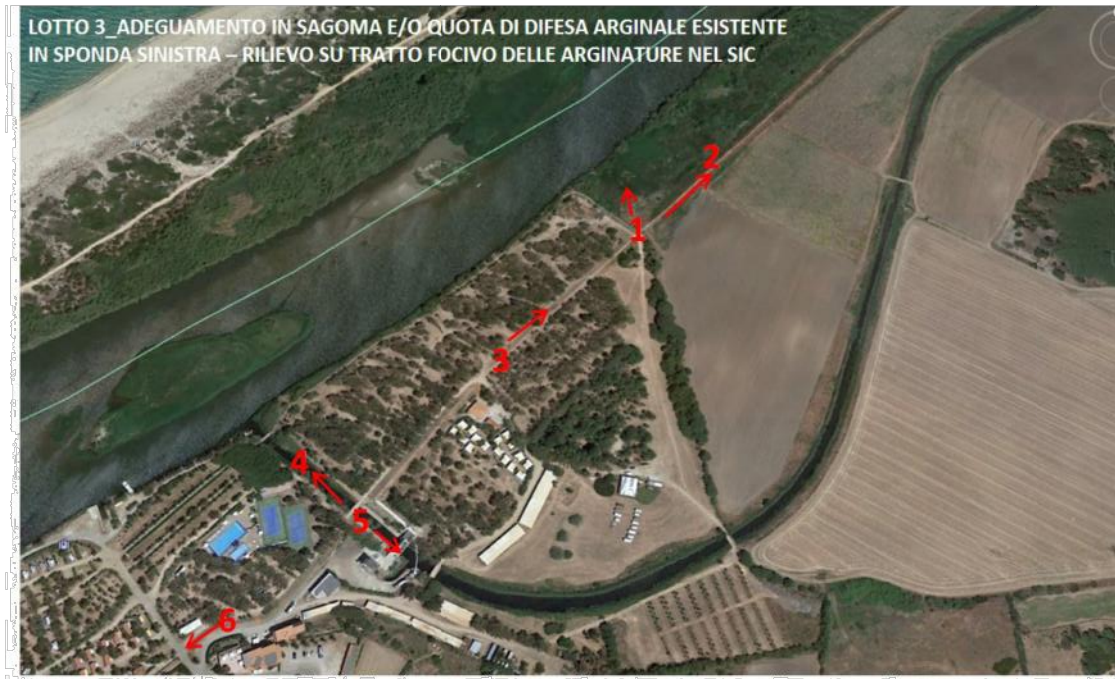
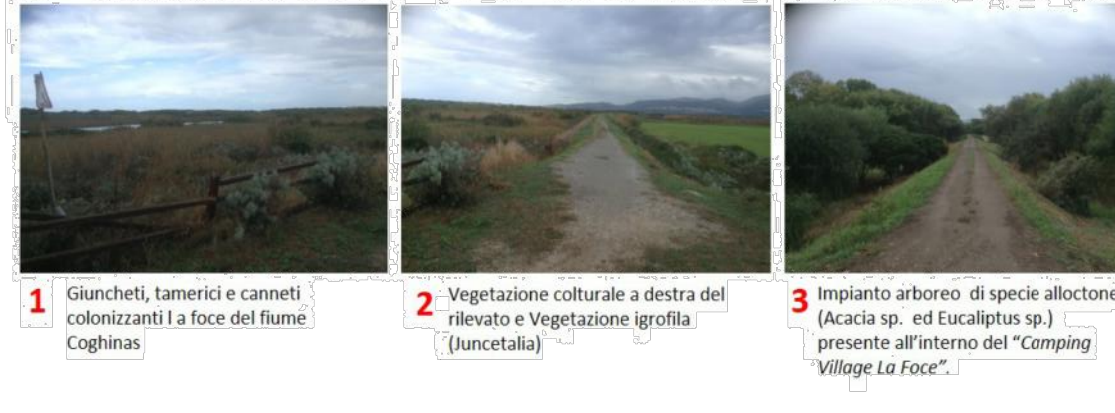
1 Giuncheti, tamarici e canneti colonizzanti la foce del fiume Coghinass 2 Vegetazione culturale a destra del rilevato e Vegetazione igrofila (*Juncetalia*) 3 Impianto arboreo di specie alloctone (*Acacia* sp. ed *Eucalyptus* sp.) presente all'interno del "Camping Village La Foce". 4 Canneti sulle sponde del canale a valle della chiavica

SCHEDA 4 LOTTO 3
Adeguamento in sagoma e/o quota di difesa arginale esistente in sponda sinistra - rilievo tratto focivo del SIC
I rilievi condotti nei punti 1 e 2 hanno confermato la presenza della vegetazione igrofila riconducibile alla classe *Juncetalia* da una parte del rilevato arginale, e dall'altra parte coltivi. I rilievi successivi ai punti 1 e 2 mostrano invece un cambio di vegetazionale. Il tratto finale dell'argine del fiume Coghinass si trova all'interno dell'area "Camping Village La Foce". L'ampliamento arginale comporterebbe la perdita di vegetazione alloctona (*Acacia* sp. ed *Eucalyptus* sp.), pertanto da questo punto in poi può essere confermata la soluzione progettuale originaria che prevede l'espansione della nuova sagoma arginale verso destra.

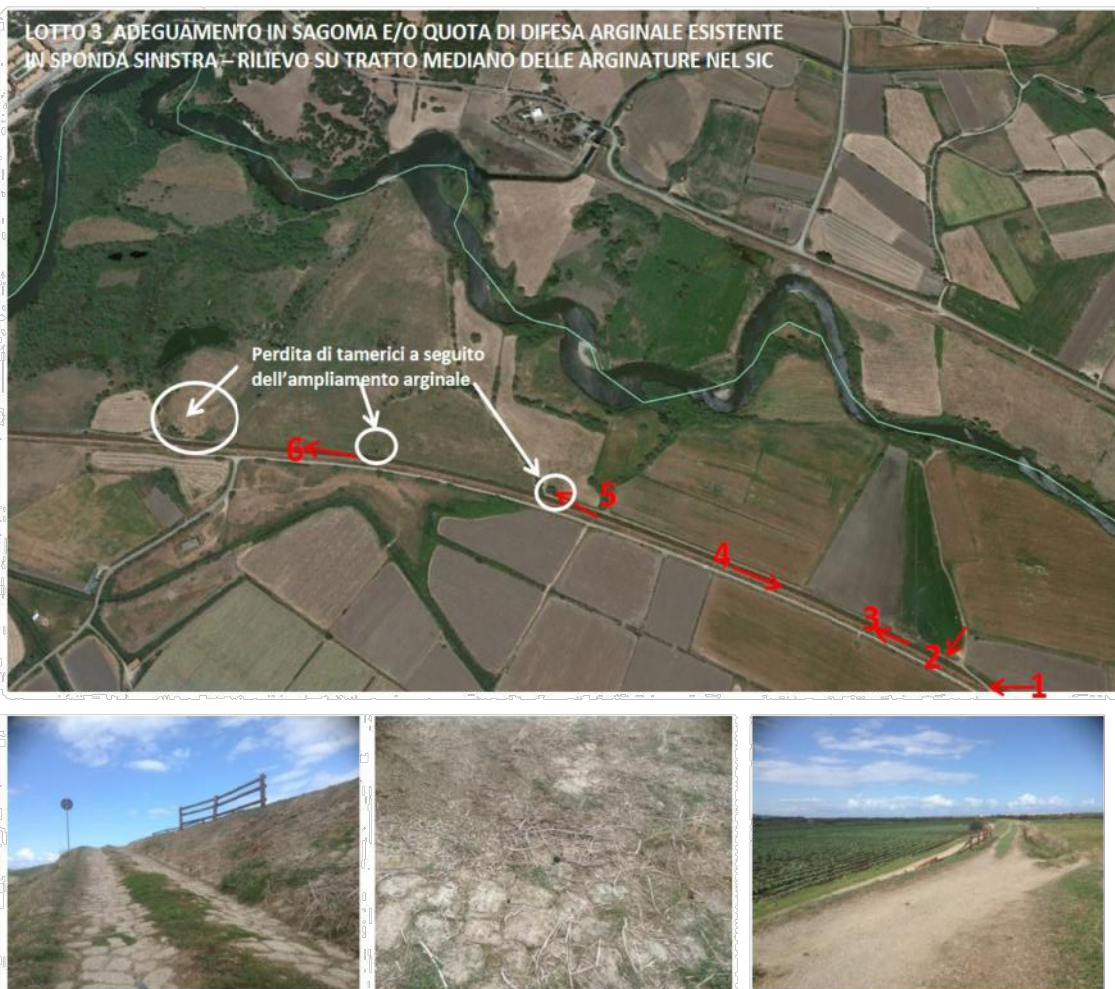
1 Rampa di accesso all'argine 2 Suolo su argine sinistro. La vegetazione è soggetta a sfalcio periodico a fini mantentivi. 3 Vista verso valle. Sulla sinistra del rilevato sono presenti carcioletti sulla destra seminativi. 4 Particolare della vegetazione erbacea pioniera su rilevato arginale.

SCHEDA 2 LOTTO 3
Adeguamento in sagoma e/o quota di difesa arginale esistente in sponda sinistra - rilievo tratto mediano
Il rilievo in questo tratto arginale ha confermato la tipologia vegetazionale riscontrata nel tratto iniziale. Le specie vegetali colonizzanti i rilevati arginali che andranno perdute a seguito dell'ampliamento progettuale sono specie erbacee comuni, peraltro soggette a sfalcio periodico per esigenze di manutenzione ordinaria. Al Piede dell'argine sono stati rilevati alcuni esemplari arborei di tamarici che andranno perduti a seguito dell'ampliamento arginale. Si stima una perdita di circa una decina di esemplari a ridosso della sommità arginale. I coltivi limitrofi alle arginature sono caratterizzati da carcioletti ed erbai per la coltivazione di foraggiere per bestiame (es. erba medica, loietto, avena, ecc.). Parte di tali coltivi sarà espropriata per consentire l'ampliamento della nuova sagoma arginale. Non sono state rilevate a seguito del rilievo specie di importanza comunitaria, o specie di interesse conservazionistico.
