COMUNE DI SORSO

CAMPING GOLFO DELL'ASINARA

Allegato
Oggetto: VERIFICA ASSOGGETTABILITA' A V.I.A. EX POST	A
Allegati:	
Progettazione:	
Visto: _____	il committente
	Archivio
	Data Marzo 2022
	Aggiornamento
	Scala

Questo elaborato è stato predisposto al fine della verifica di cui all'art. 11 dell'All.to alla Delib.G.R. n. 11/75 del 24.03.2021, Procedure di Verifica e di V.I.A. "ex post".

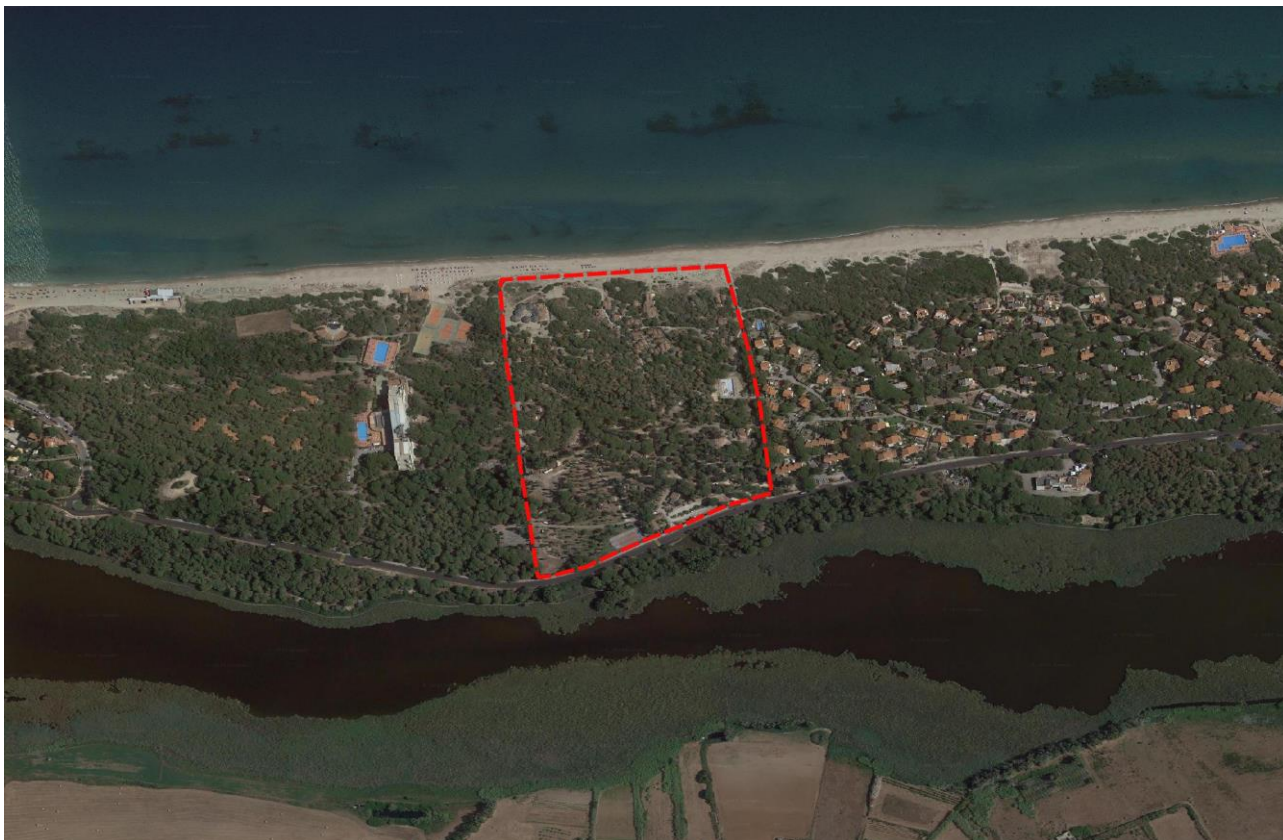
Figura 1: in rosso il perimetro del camping

L'area del campeggio confina a est con il villaggio turistico villamarina, a sud con la strada provinciale 81 e a ovest con il villaggio dei pini.

Le strutture del campeggio sono costituite da bar-ristorante, reception, bungalows, roulotte, servizi igienici, viabilità interna e impianto di depurazione.

È una zona a destinazione turistico-residenziale occupata da villaggi turistici e hotel posti lungo la linea di costa (vedi foto aerea in fig. 1).

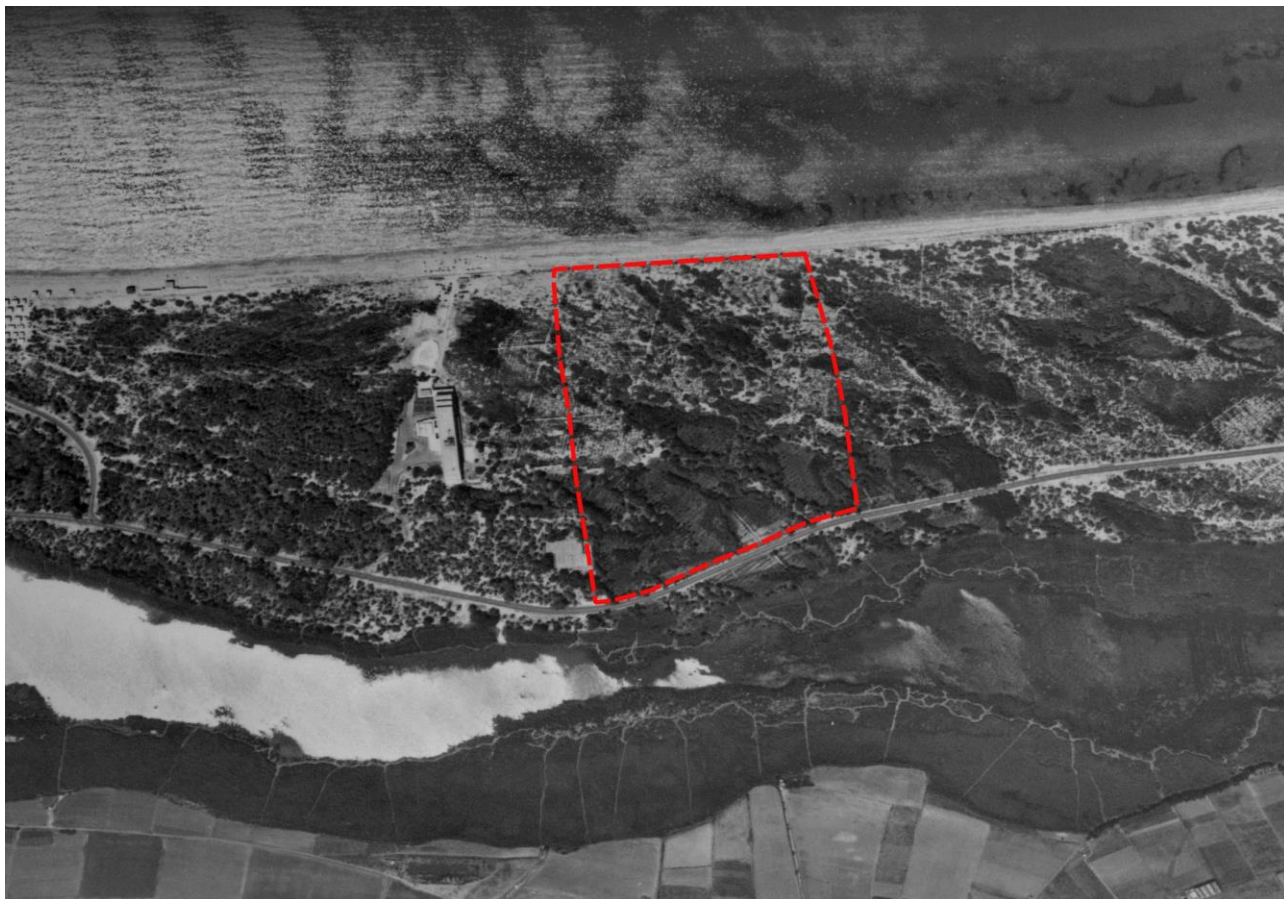
Figura 2: ortofoto 1968

Nel 1968 era presente la struttura base dell'hotel dei pini, il resto dell'area si presenta allo stato naturale.

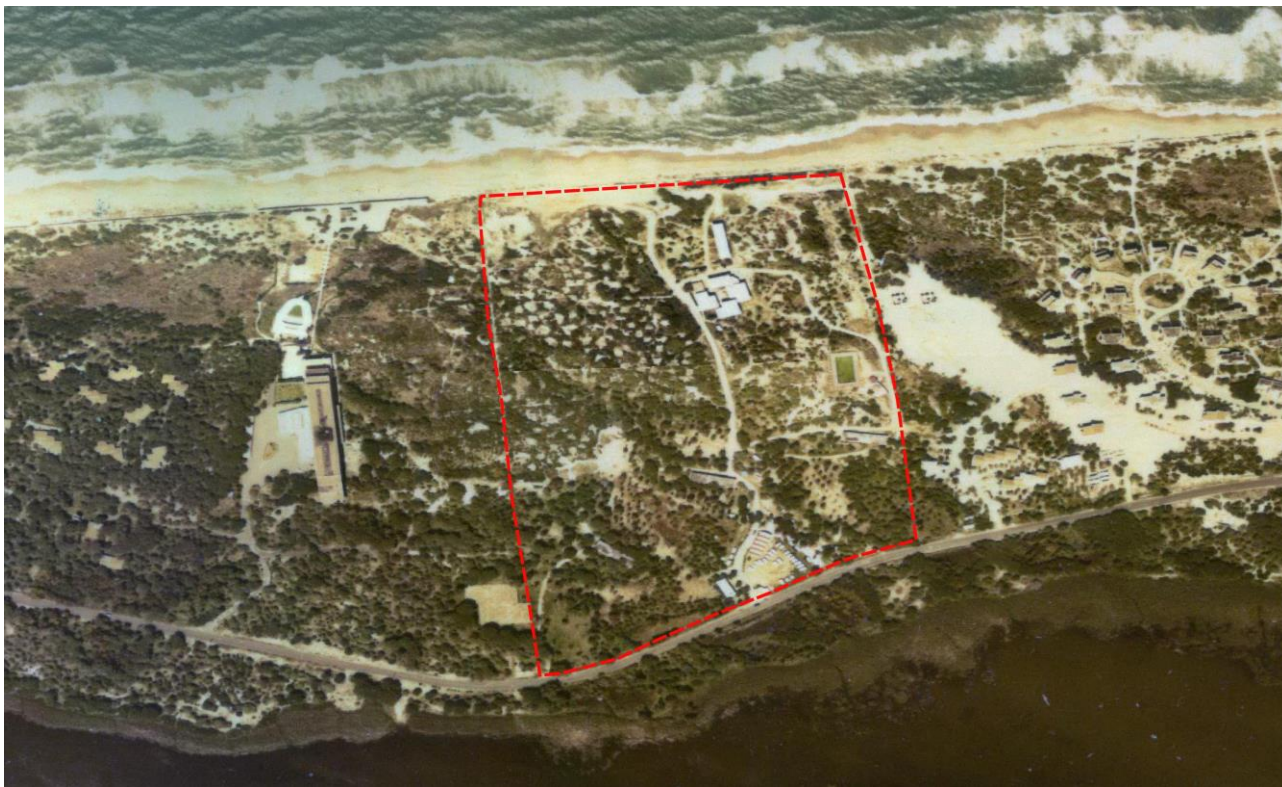
Figura 3: ortofoto 1977

Dopo il 68 la prima ortofoto disponibile sul geoportale della regione Sardegna è riferita al 1977, in questa immagine esposta a seguire si possono apprezzare le strutture del camping Cristina costituite da grossi corpi di fabbrica nella zona centrale, parcheggio viabilità e reception nella posizione attuale, piscina anch'essa nella posizione attuale e diversi bungalows nella pineta.

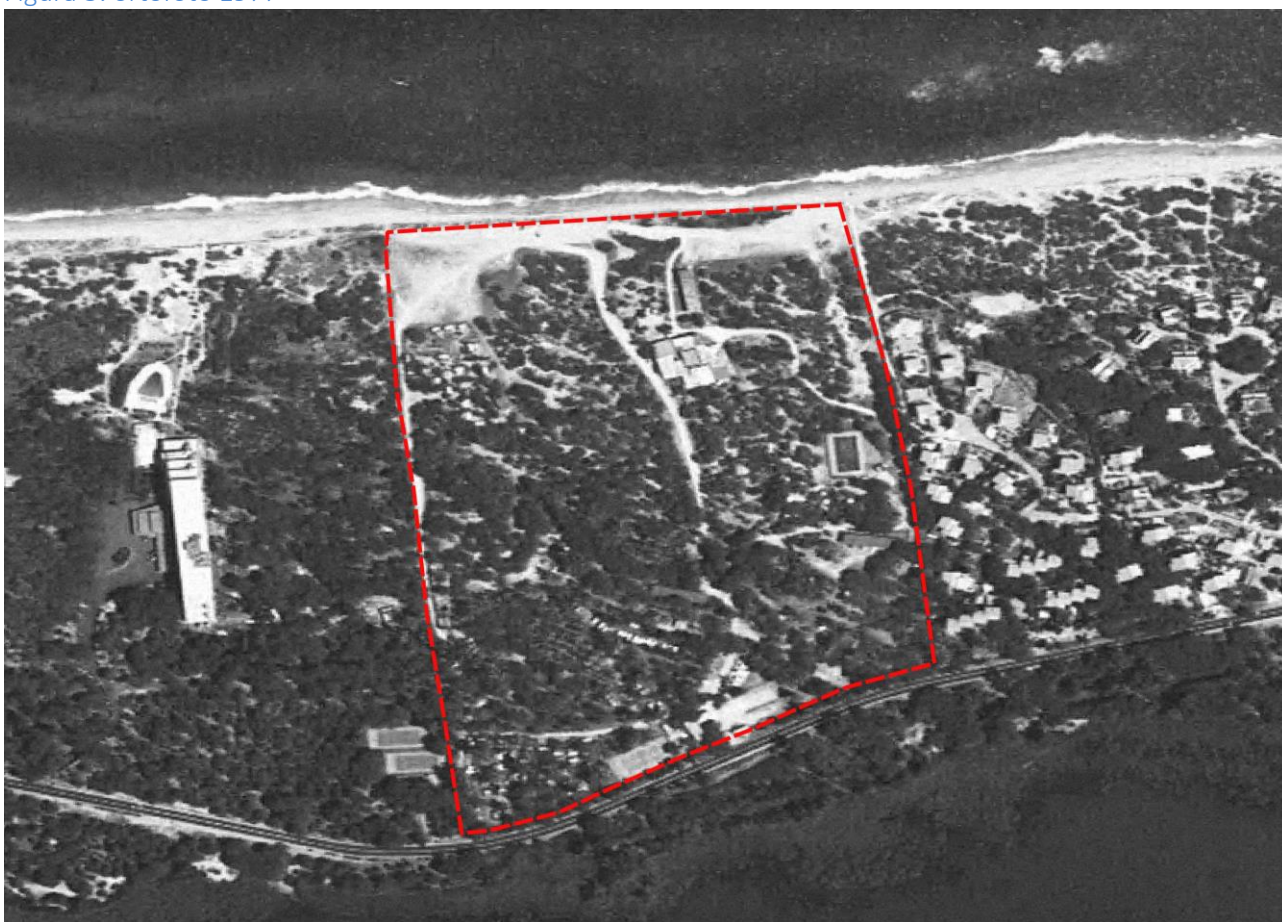
Figura 4: ortofoto 1997

La foto disponibile per il 1997 è in bianco e nero, meno definita delle altre, rispetto al 1977 sono presenti due ampie aree davanti alla spiaggia che erano state pavimentate in tout-venant e utilizzate come sosta/parcheggio per camper e roulotte, il resto del complesso rimane uguale.

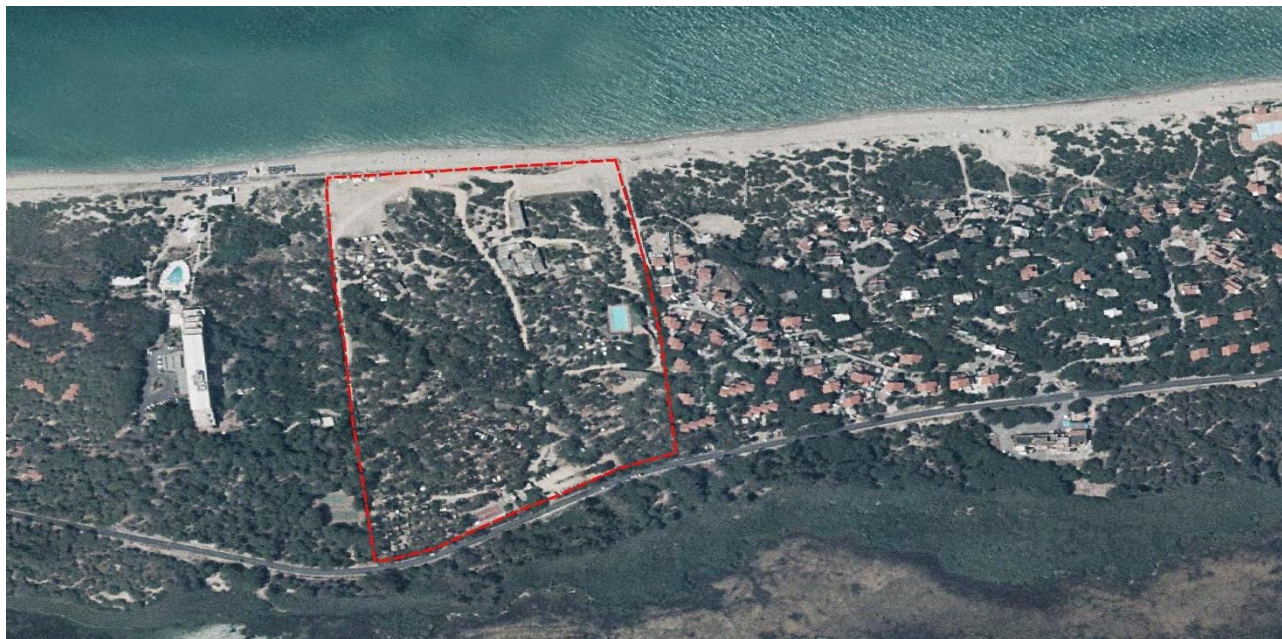
Figura 5: ortofoto 1998

Nella foto del 1998 le due aree fronte spiaggia sono ancora più evidenti, è in questo periodo che la MACPEP rileva la struttura e inizia i lavori di riqualificazione.

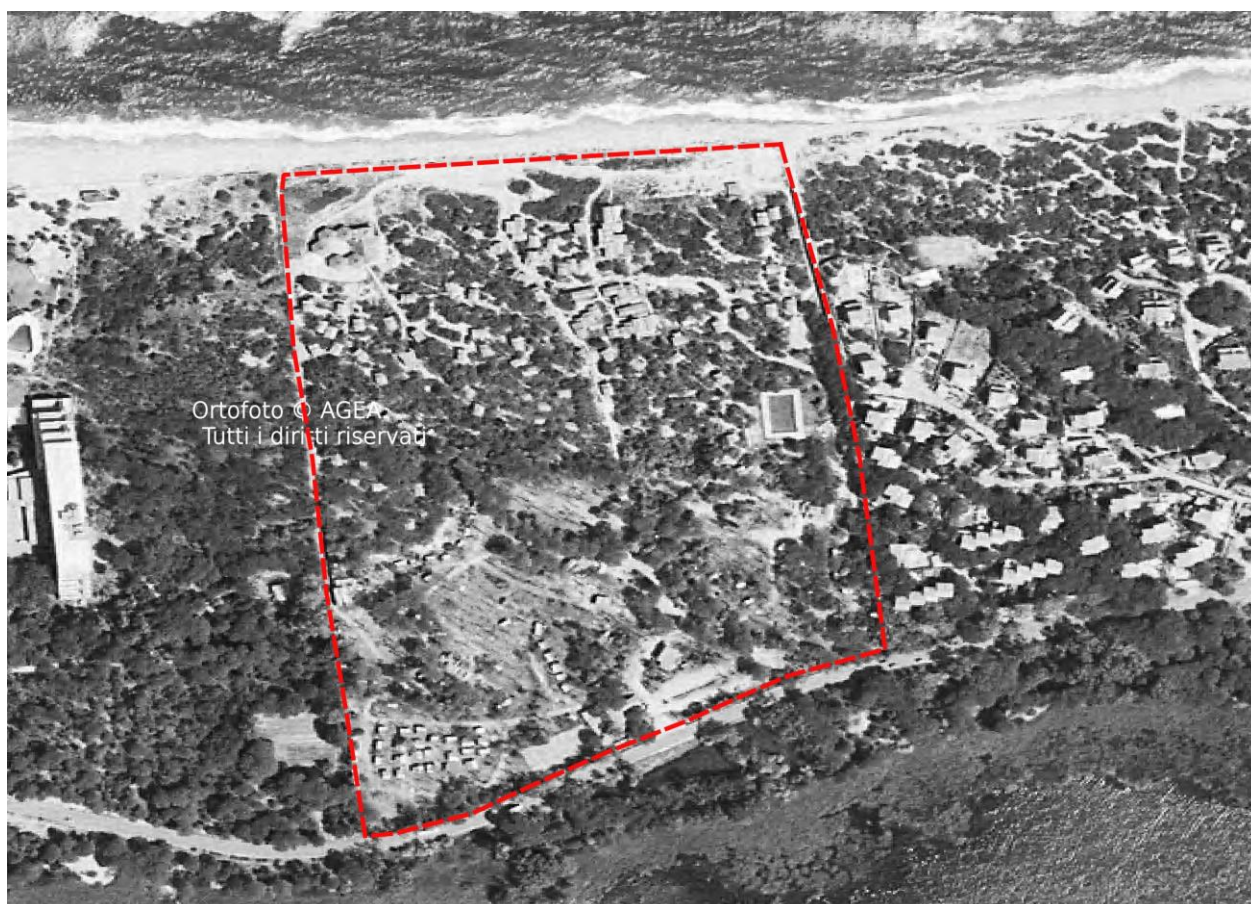
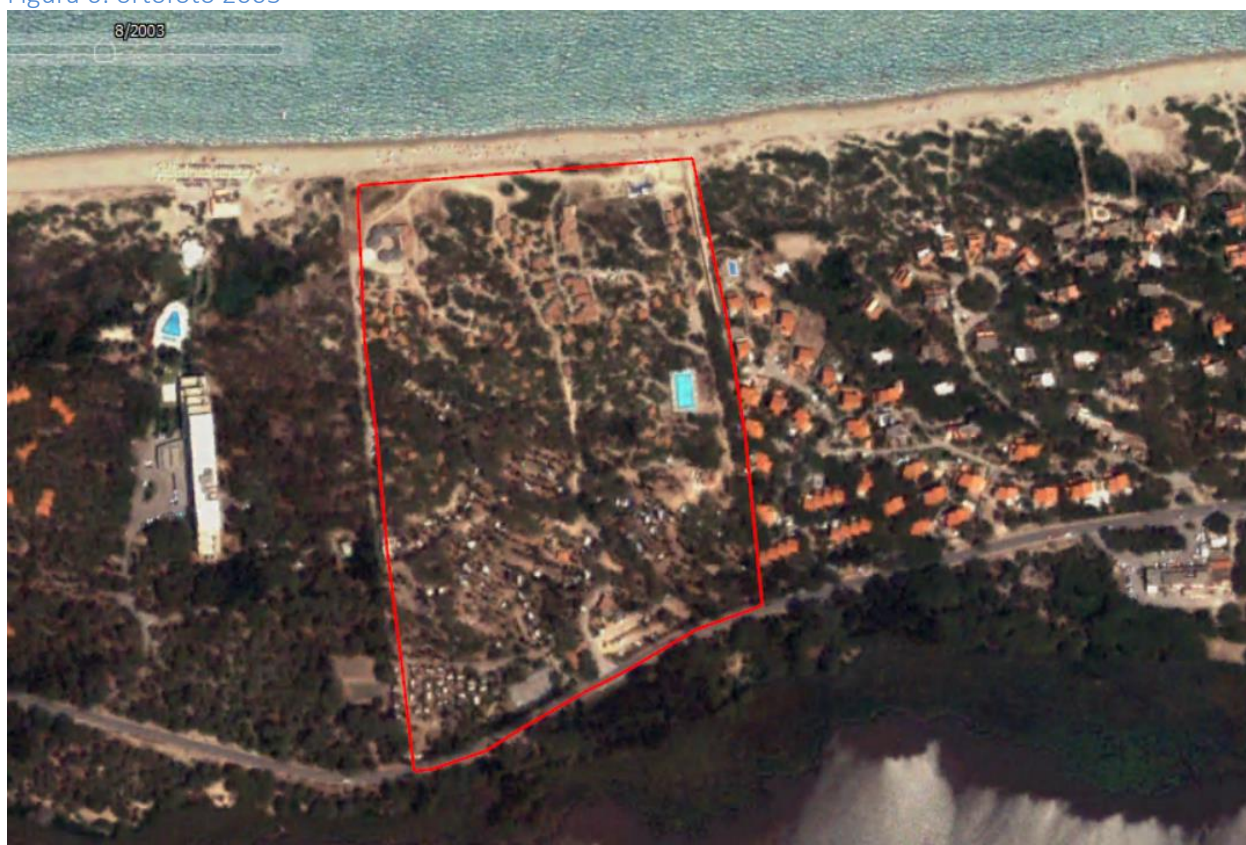
Figura 6: ortofoto 2003

Questi sono costituiti essenzialmente nella riconversione dei grossi fabbricati servizi in bungalows in muratura, nella foto successiva, datata 2003, si nota nel raffronto a seguire che al posto di queste strutture, alte circa 6 metri sono presenti di bungalows in muratura. Oltre alla foto del geoportale, in bianco e nero, viene allegata a seguire la foto dello stesso anno estratta da google hearth.

Dalla analisi delle ortofoto si rileva come l'evoluzione del sito ha comportato la demolizione degli imponenti fabbricati dei servizi, la loro sostituzione con i bungalows e il recupero delle due aree fronte spiaggia che da parcheggi per camper e roulotte sono state progressivamente recuperate e rinaturalizzate.

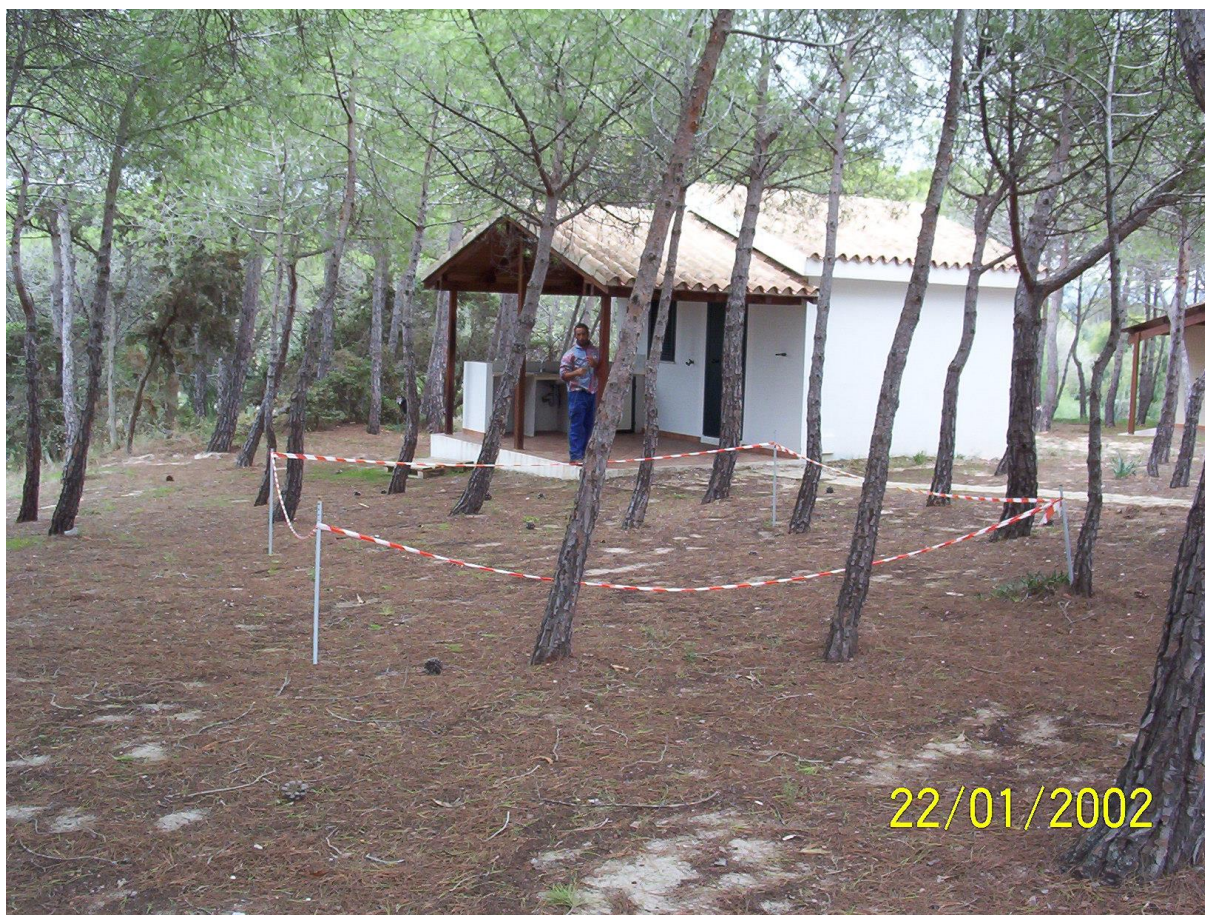
Figura 16: schema pianificazione inserimento nuovi bungalows

La foto sopra illustra la metodologia seguita per la realizzazione dei bungalows, sullo sfondo si vede un edificio realizzato, il nastro con i picchetti identifica lo spazio per un nuovo bungalow inserito nel rispetto della vegetazione.

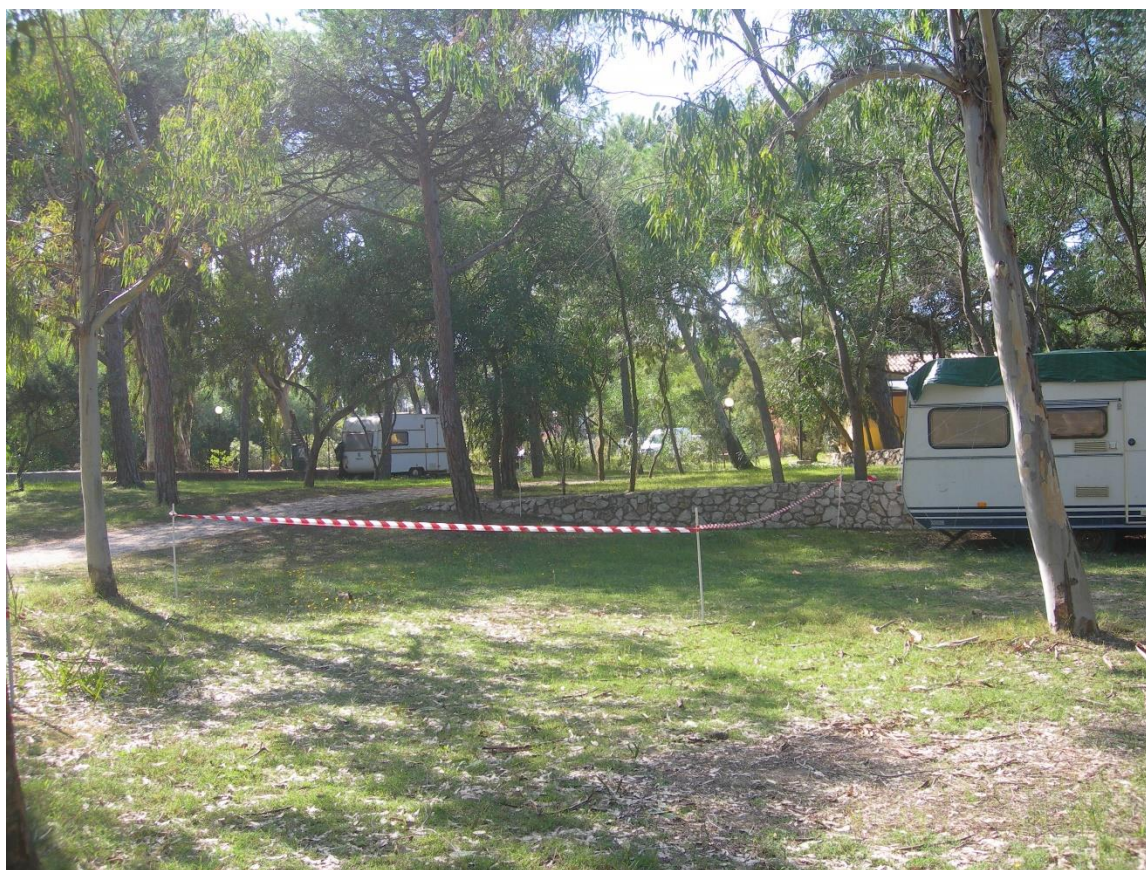
Figura 17: schema pianificazione inserimento bungalows legno

Sono strutture prefabbricate realizzate in legno montate sopraelevate da terra e del tutto amovibili, sono stati inseriti al posto di roulotte e ne mantengono gli ingombri. Per la realizzazione si è seguito lo stesso schema delle strutture in muratura, identificando gli spazi in modo da non interferire con la vegetazione.

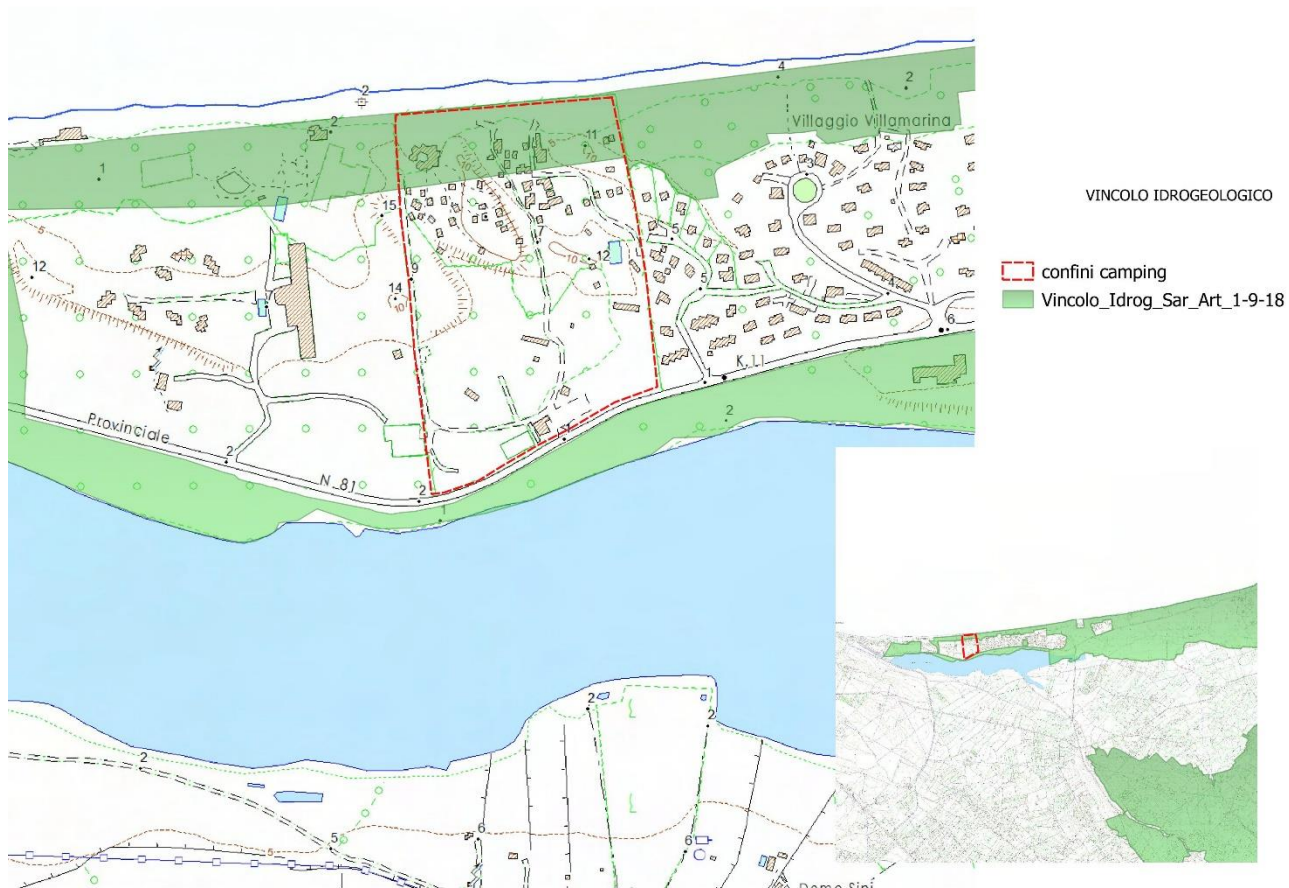
Figura 27: aree a vincolo idrogeologico

L'area in esame ricade parzialmente tra quelle oggetto di vincolo come evidenziato dalla immagine che segue.

L'intervento riferito al bagnetto di servizio alla piscina non ricade nell'ambito del perimetro di vincolo, tra gli interventi realizzati alcuni dei bungalows sono compresi all'interno della perimetrazione.
