INTERVENTI DI SISTEMAZIONE IDRAULICA SUL RIO CANNAS - SAN PRIAMO (SISTEMAZIONE IDRAULICA DELLA EX SS 125 AL RIO PICOCCA CHIAVICA IN IMMISSIONE RIO CUGURRANTI - PROTEZIONE RILEVATO EX SS 125)

PROGETTO DI FATTIBILITÀ TECNICA ED ECONOMICA

RELAZIONE DI VERIFICA PREVENTIVA DELL'INTERESSE ARCHEOLOGICO

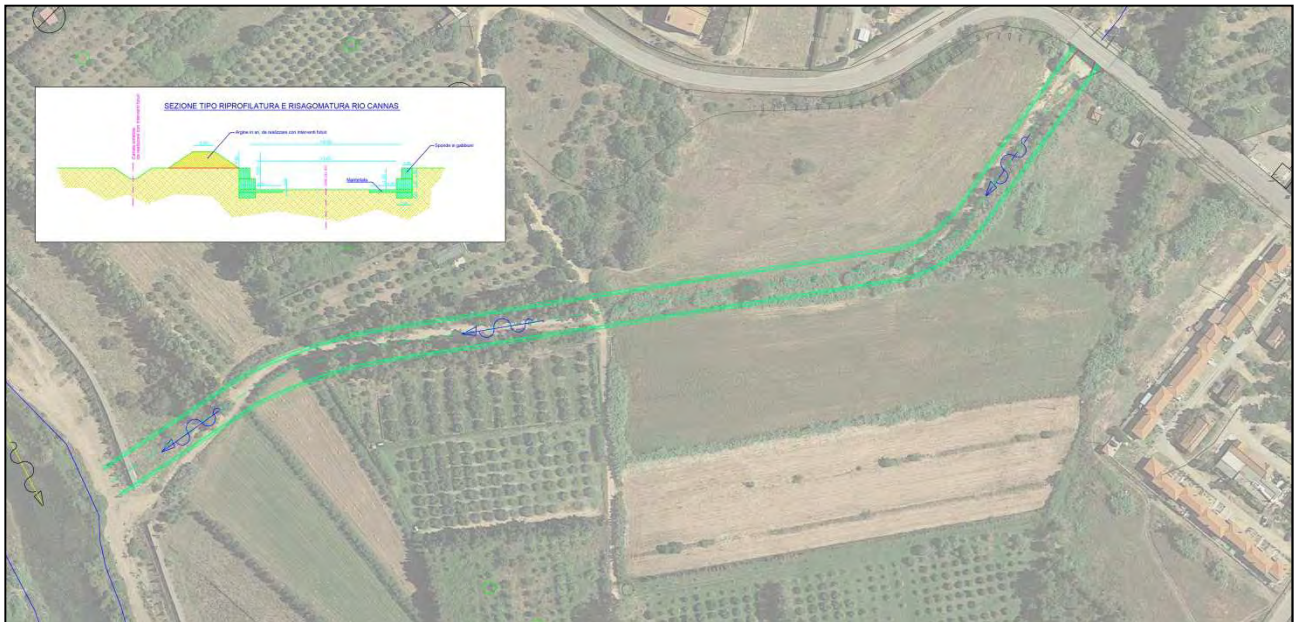
Area oggetto dell'intervento sul Rio Cannas con dettaglio della sezione di progetto.

Per la sistemazione idraulica del Rio Cannas i lavori saranno eseguiti nel tratto che dal ponte della SS 125 si prolunga sino all'argine del Rio Picocca, per una lunghezza totale di 530 metri, e consisteranno, in questa

fase, nella risagomatura della sezione idraulica di cui verrà messa in opera una nuova realizzazione con muri in gabbioni e mantellate riempiti con pietrame.

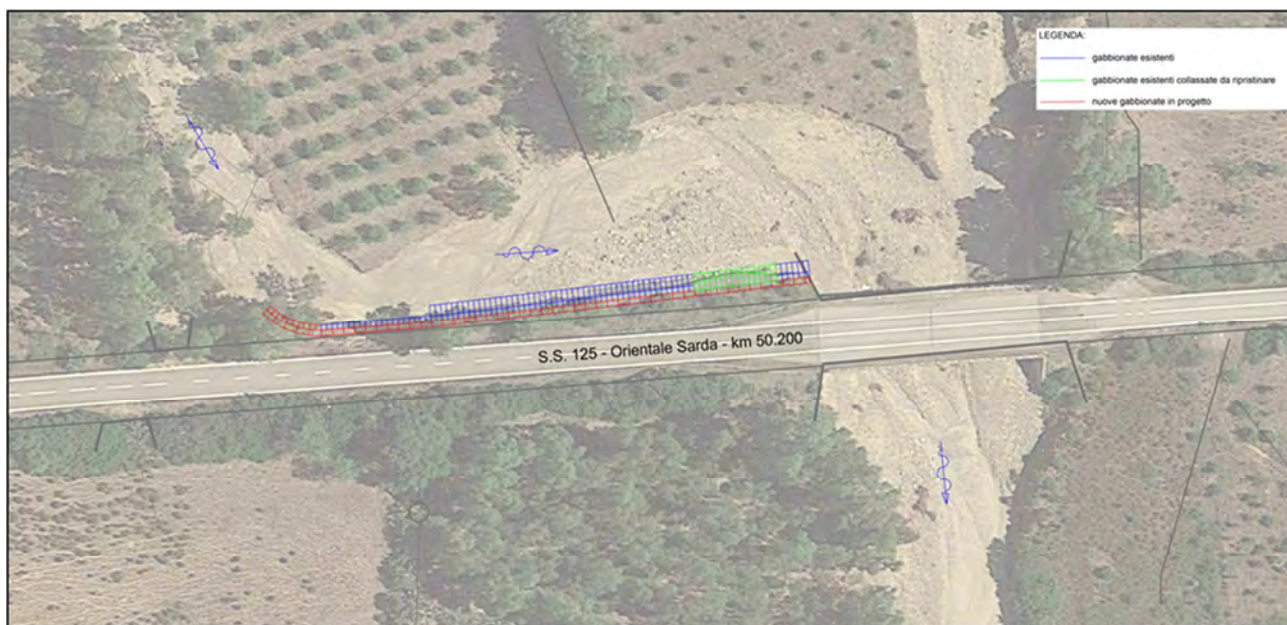
Area d'intervento sul rio Curruganti.

- rimozione e sostituzione dei gabbioni esistenti danneggiati
- realizzazione di una nuova fila di gabbioni da sovrapporre a quella esistente
- realizzazione di un prolungamento della gabbionata pari a 10 metri circa

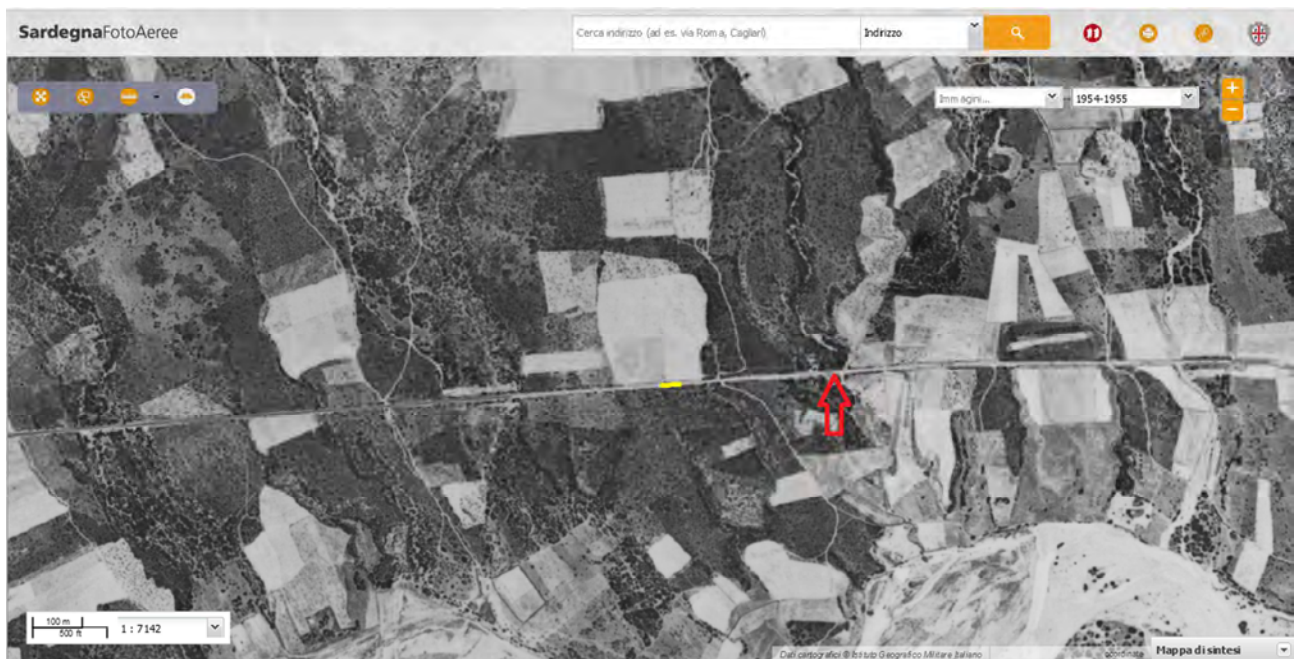
Ortofoto storica (1954-1955) con evidenziato in giallo l'area d'intervento di progetto sul Rio Curruganti mentre la freccia in rosso indica l'ubicazione dei resti del Nuraghe Asoru (immagine tratta da www.sardegnageoportale.it)

Gli areali relativi al tratto d'intervento sul rio Curruganti non hanno restituito particolari utili al presente studio soprattutto in relazione all'estensione del villaggio associato al Nuraghe Asoru.

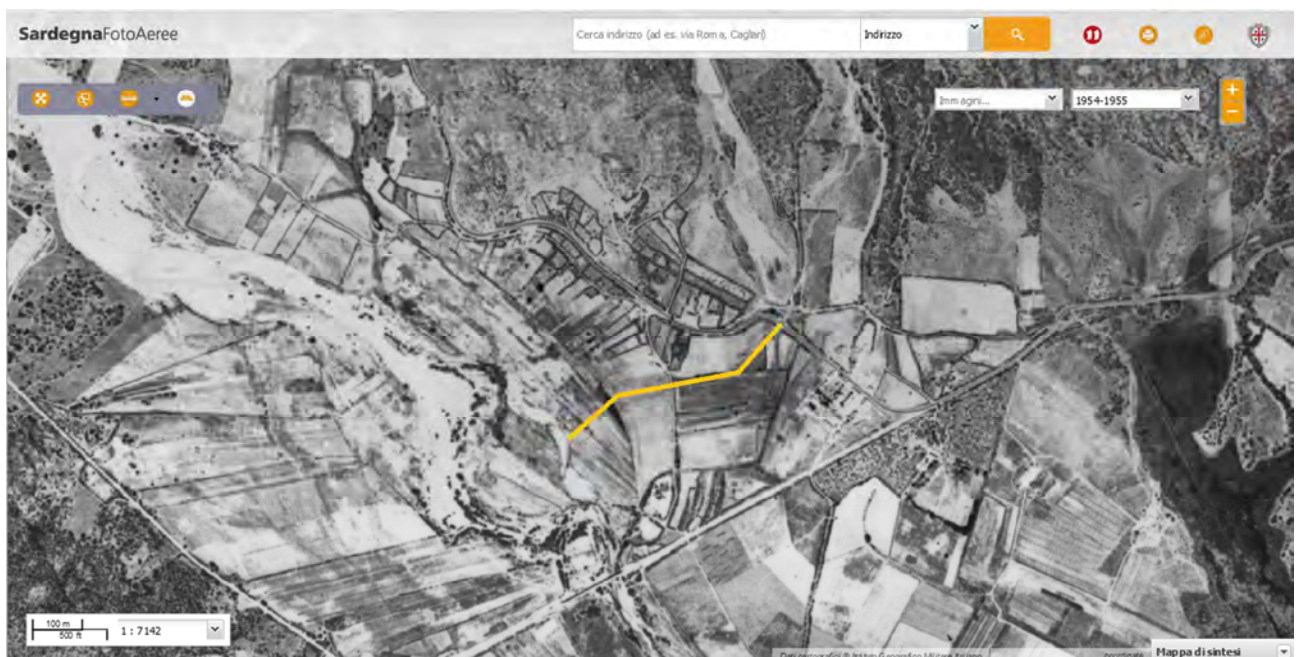
Ortofoto storica (1954-1955) con evidenziato in giallo l'area d'intervento di progetto sul Rio Cannas (immagine tratta da www.sardegnageoportale.it)

Gli areali prossimi a quelli d'intervento sul rio Cannas e Picocca hanno mostrato, oltre ad un aumento dell'estensione dell'insediamento del villaggio odierno, segni antropici e di sfruttamento sul versante Ovest del rilievo di San Priamo oggi quasi completamente celati dalla vegetazione.

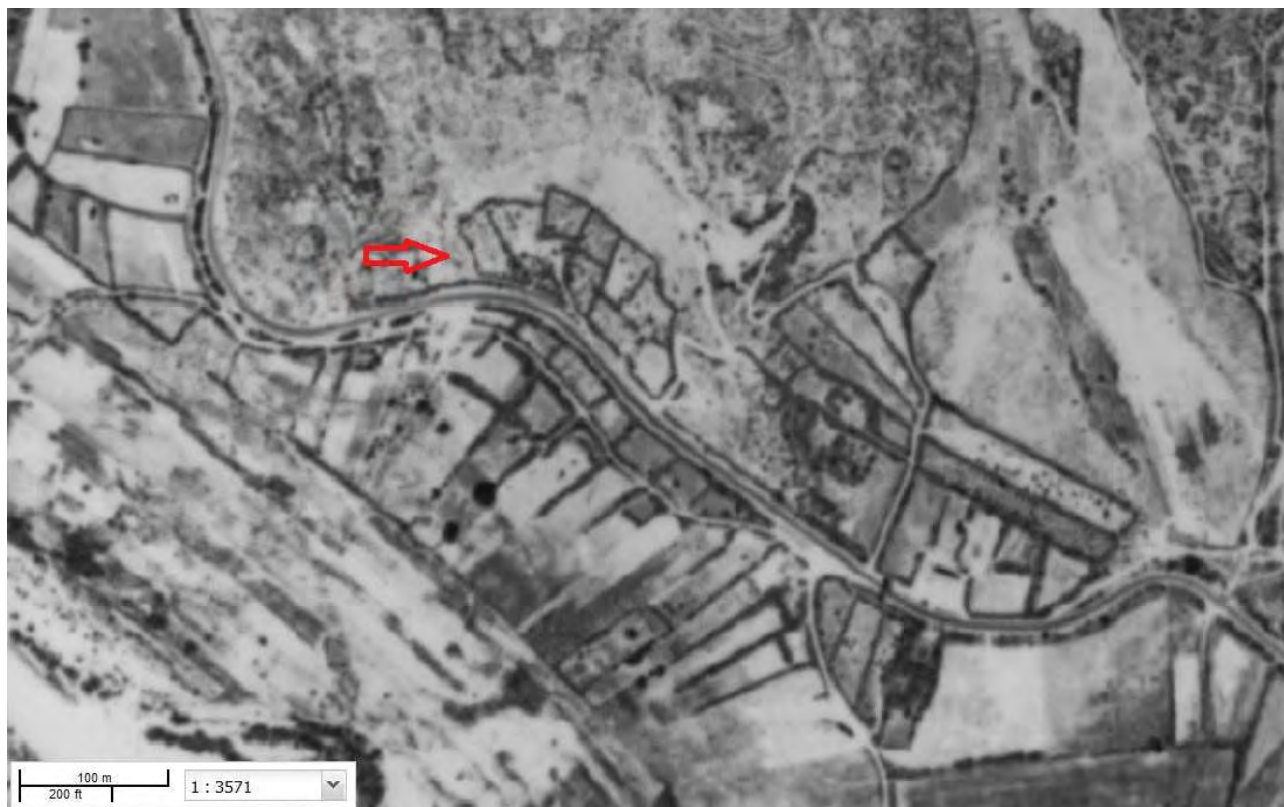
Ortofoto storica (1954-1955). La freccia indica segni di antropizzazione del paesaggio sul versante ovest del rilievo di San Priamo (immagine tratta e rielaborata da www.sardegnageoportale.it)

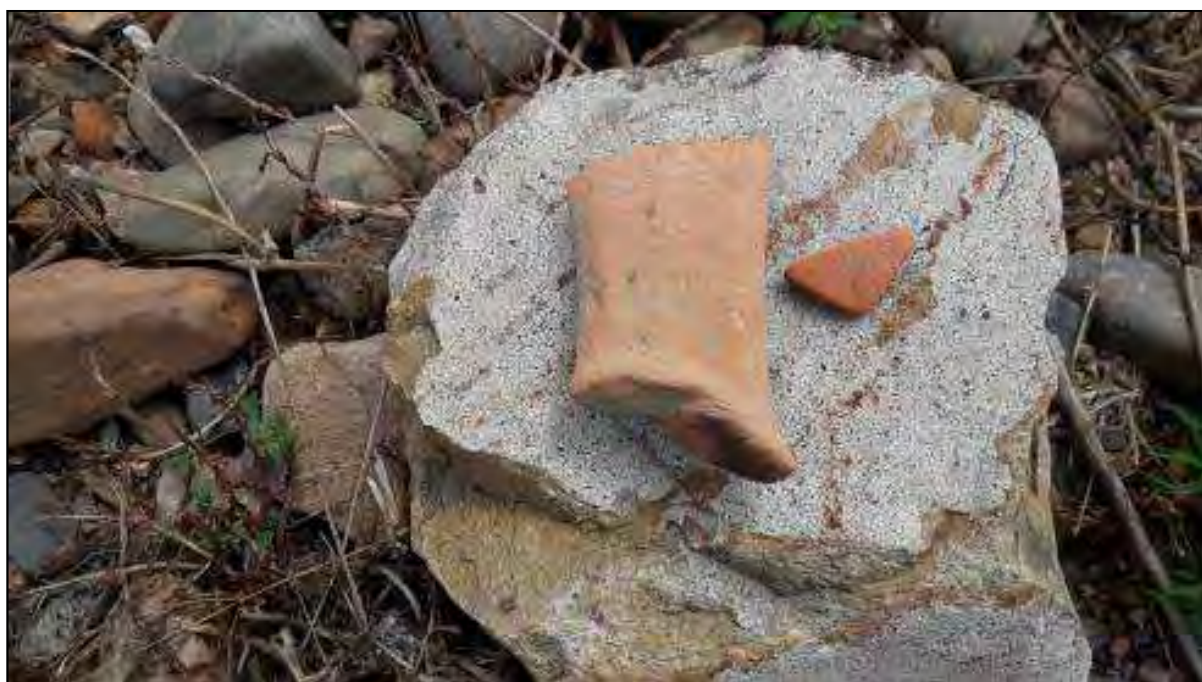
Frammenti ceramici (parete e ansa) rinvenuti tra i materiali di deposito del rio Cannas nel punto di confluenza con il rio Picocca.

Alcuni frammenti fittili di età storica rinvenuti sul letto del Rio Cannas, in prossimità del Rio Picocca, sono stati, con ogni probabilità, oggetto di dinamiche di spostamento oggi difficilmente ricostruibili. Allo stesso modo le azioni di sedimentazione e di deposizione alluvionale, che caratterizzano i suoli delle aree che lambiscono i corsi d'acqua, possono aver compromesso o nascosto stratigrafie d'interesse archeologico.

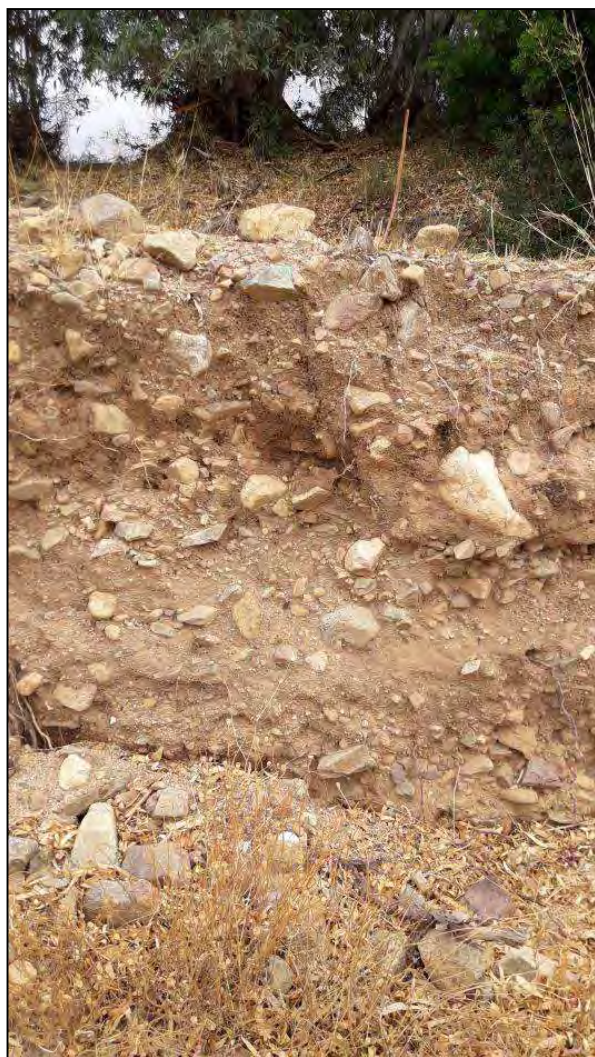
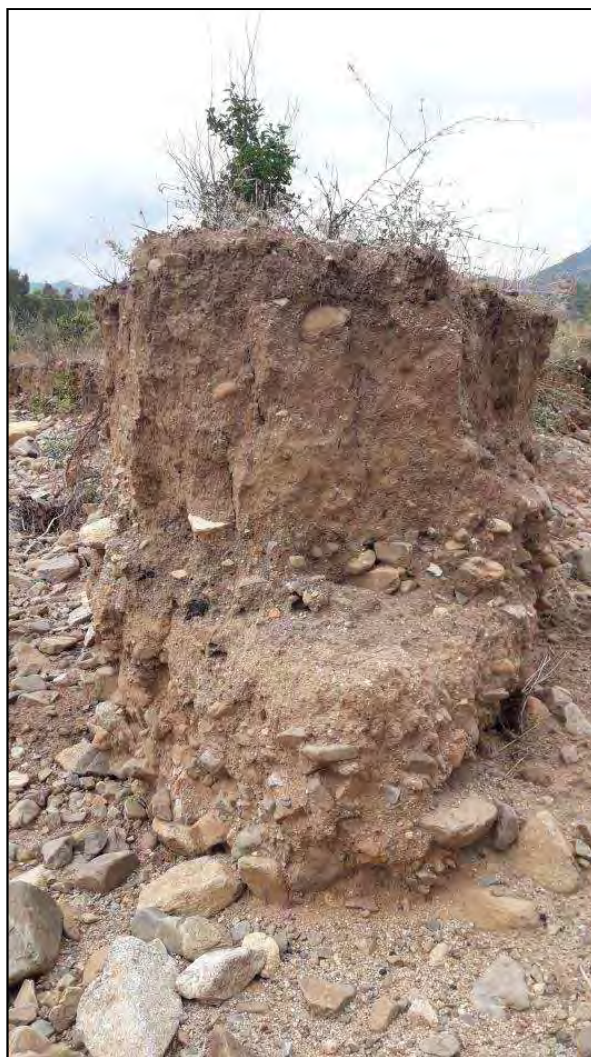
Alcuni dettagli degli strati di deposito degli argini del Rio Curruganti.

Anche in questo caso il paesaggio risulta fortemente condizionato dagli eventi idrogeologici e dalla forte antropizzazione. In questi areali la visibilità è risultata accettabile nelle aree accessibili e nulla nelle aree interdette.

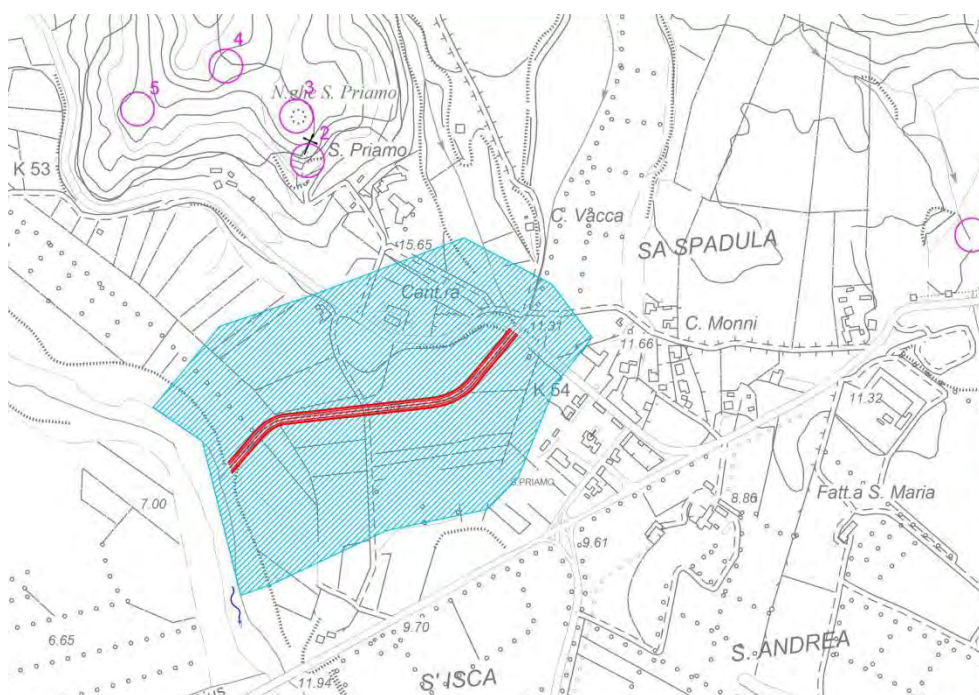
Stralcio della Carta del Potenziale Archeologico: il buffer verde indica il rischio basso.
