Comune di Pula (CA) Santa Margherita
FORTE VILLAGE RESORT - OPERE DI PROTEZIONE E STABILIZZAZIONE MORFOLOGICA DELLA SPIAGGIA

PROGETTO DI FATTIBILITÀ (Definitivo)

STUDIO DI IMPATTO AMBIENTALE

Novembre 2022

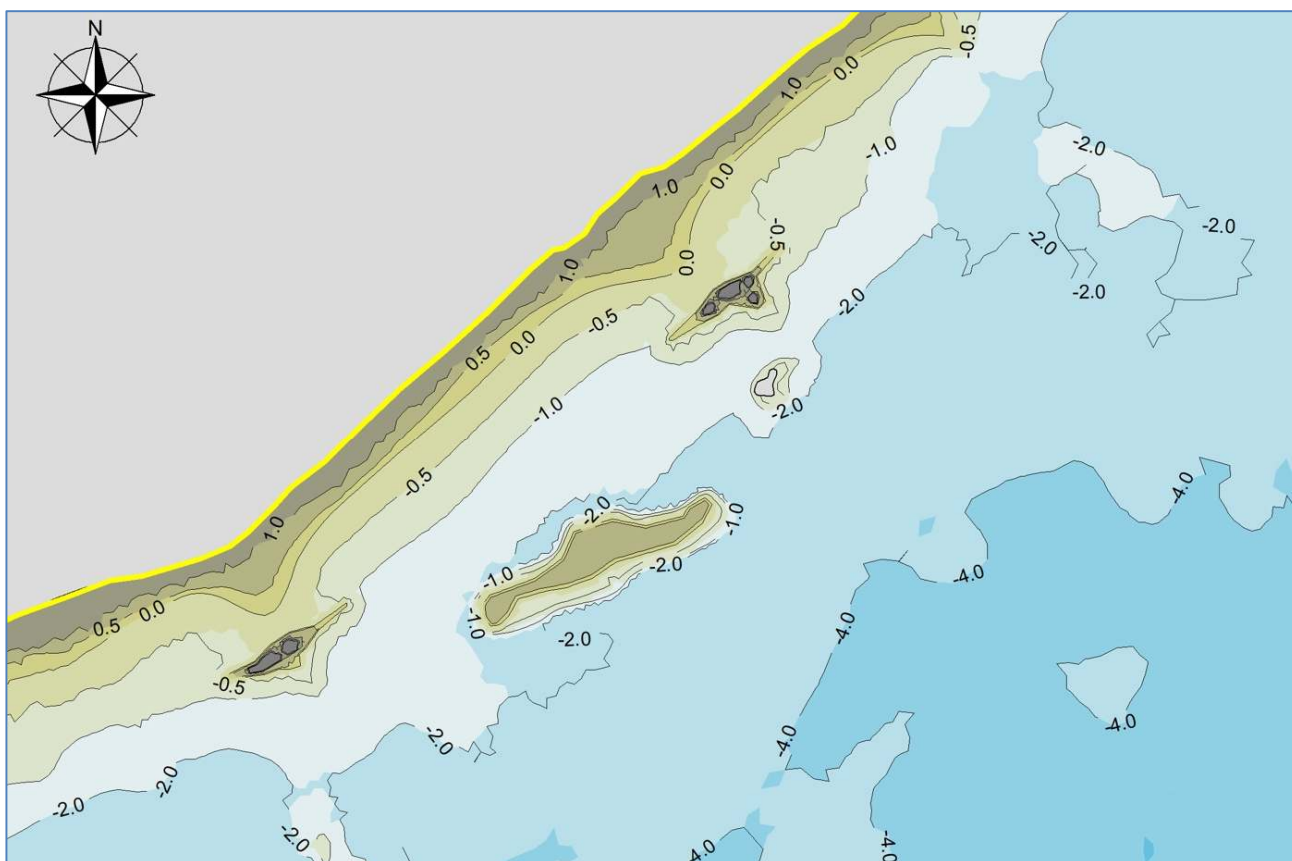
Fig.1 - Rappresentazione schematica delle opere in progetto

Visione d'insieme delle opere in progetto e dell'assetto del litorale a medio/lungo termine

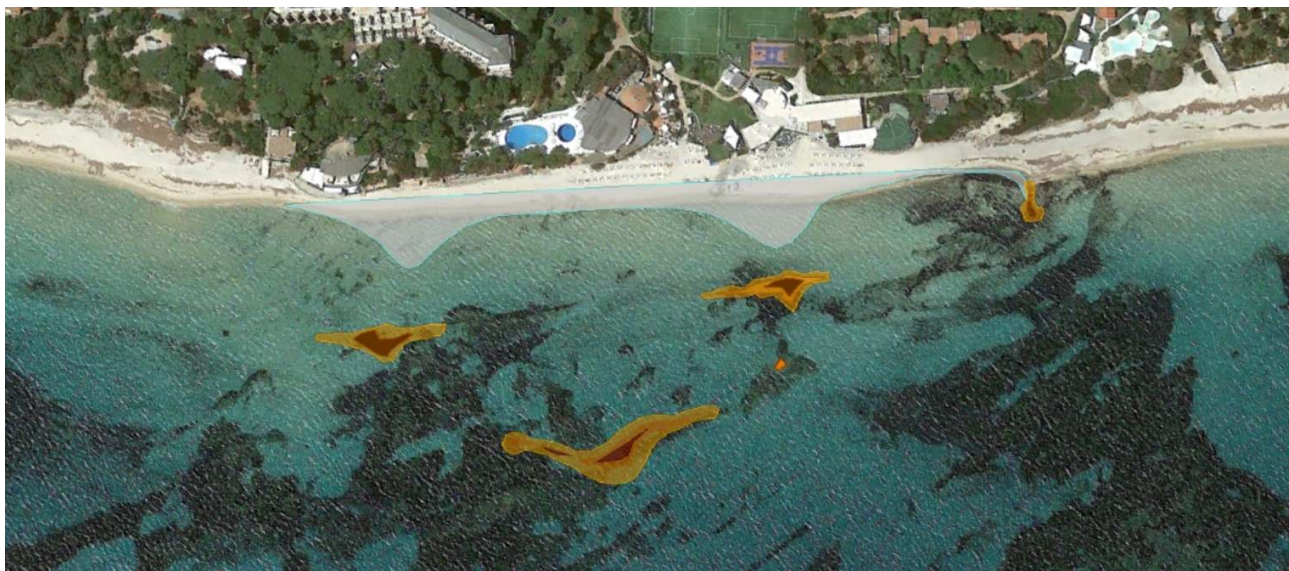
Fig.2 – Schema tipologico e simulazione della spiaggia con le opere in progetto

hanno una forma in pianta ellittica con parte foranea maggiormente arcuata (convessa) e bassa pendenza verso il largo.

Il volume complessivo delle tre barriere/isolotti somma circa 7.000mc di scogliere ($A \approx 4000mc$; $B \approx C \approx 1000mc$ $D \approx 50mc$); la movimentazione di sabbia nello stesso ambito è stata stimata in via preliminare pari a circa 15.000mc.

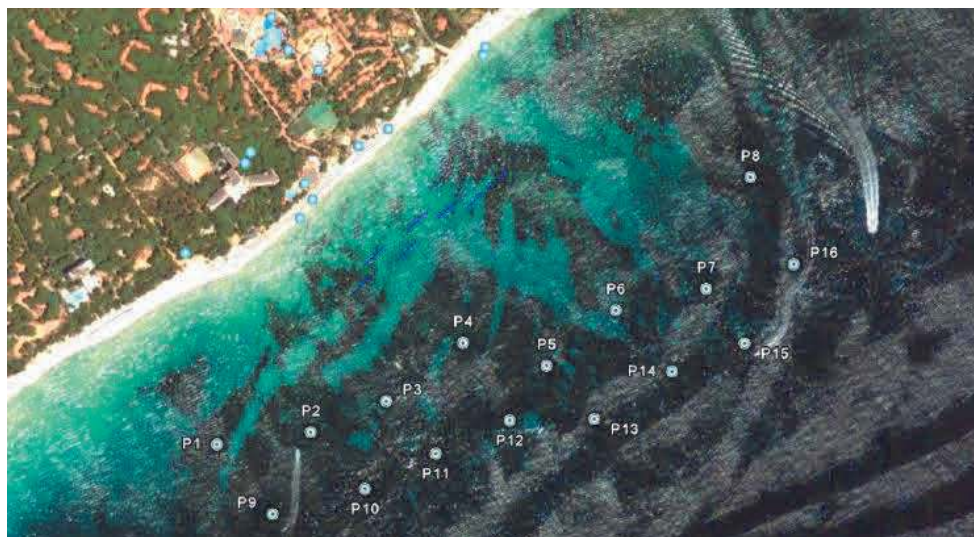
Figura 1: Posizione delle stazioni campionate

Di seguito si riporta una foto aerea con indicazione della posizione delle stazioni campionate (Vedi Relazione ambientale allegata)

Coordinate CAMPIONAMENTI POSIDONIA		
	Latitudine	Longitudine
P 1	38° 55,728' N	008° 55,855' E
P 2	38° 55,738' N	008° 55,958' E
P 3	38° 55,765' N	008° 56,041' E
P 4	38° 55,815' N	008° 56,125' E
P 5	38° 55,795' N	008° 56,217' E
P 6	38° 55,842' N	008° 56,293' E
P 7	38° 55,861' N	008° 56,393' E
P 8	38° 55,956' N	008° 56,441' E
P 9	38° 55,668' N	008° 55,916' E
P 10	38° 55,690' N	008° 56,018' E
P 11	38° 55,720' N	008° 56,095' E
P 12	38° 55,748' N	008° 56,177' E
P 13	38° 55,749' N	008° 56,270' E
P 14	38° 55,790' N	008° 56,355' E
P 15	38° 55,814' N	008° 56,435' E
P 16	38° 55,882' N	008° 56,488' E
Bianco	38° 56,430' N	008° 56,950' E

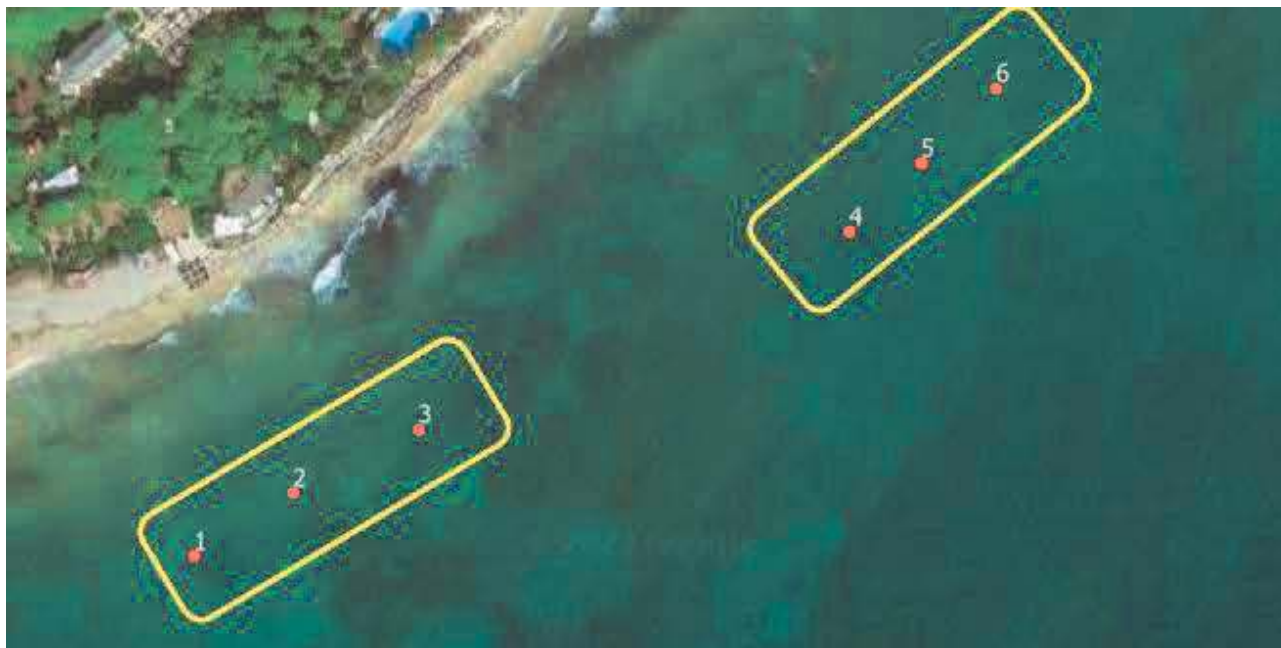
Figura 2: Punti campionamento Macrozoobenthos 2021;

Le stazioni di campionamento del sedimento per le analisi della macrofauna sono state individuate ad una profondità compresa tra i - 1.5 m e -3.0 m ad una distanza compresa tra i 70 m e 100 m dalla linea di riva.

I punti di prelievo per la caratterizzazione delle comunità del macrozoobenthos ricadono all'interno delle aree di prelievo dei sedimenti come riportato nell'elaborato grafico allegato.

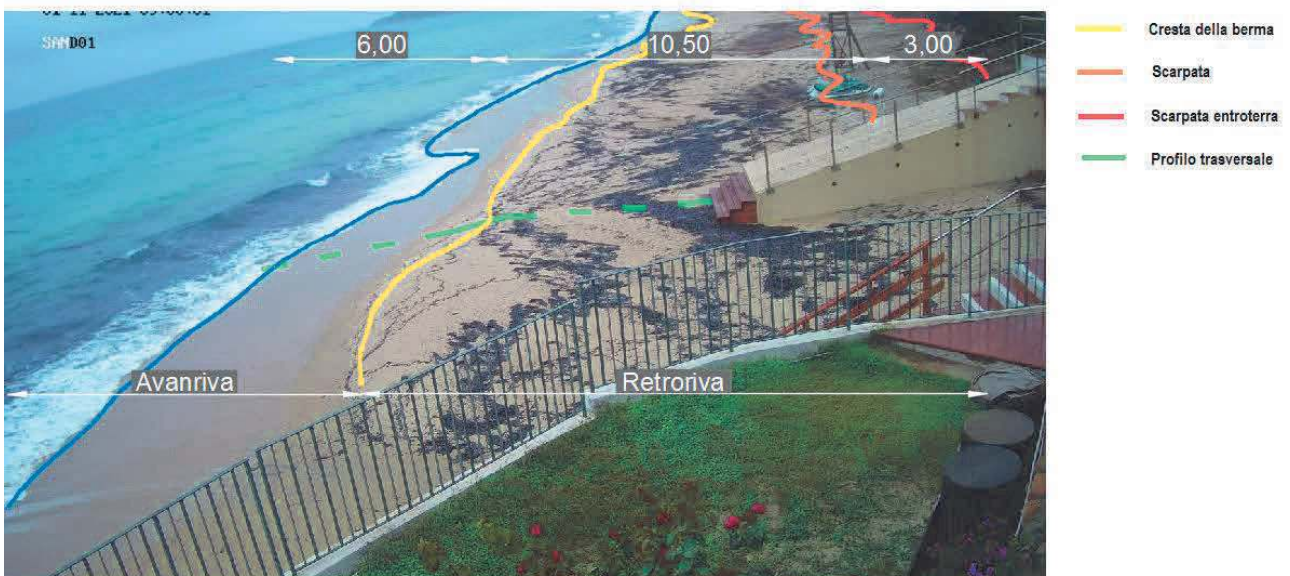
Figura 9: Individuazione delle diverse componenti del profilo trasversale di spiaggia;

Da questa immagine si possono distinguere le diverse componenti del profilo. La zona del retroriva in occasione delle mareggiate viene interessata dal moto ondoso e risulta essere sede di accumuli idrici superficiali.

Nell'immagine 9 riferita al 02/11/2021 si evidenzia il profilo trasversale generico della spiaggia assunto come base per i confronti con la situazione durante la tempesta.

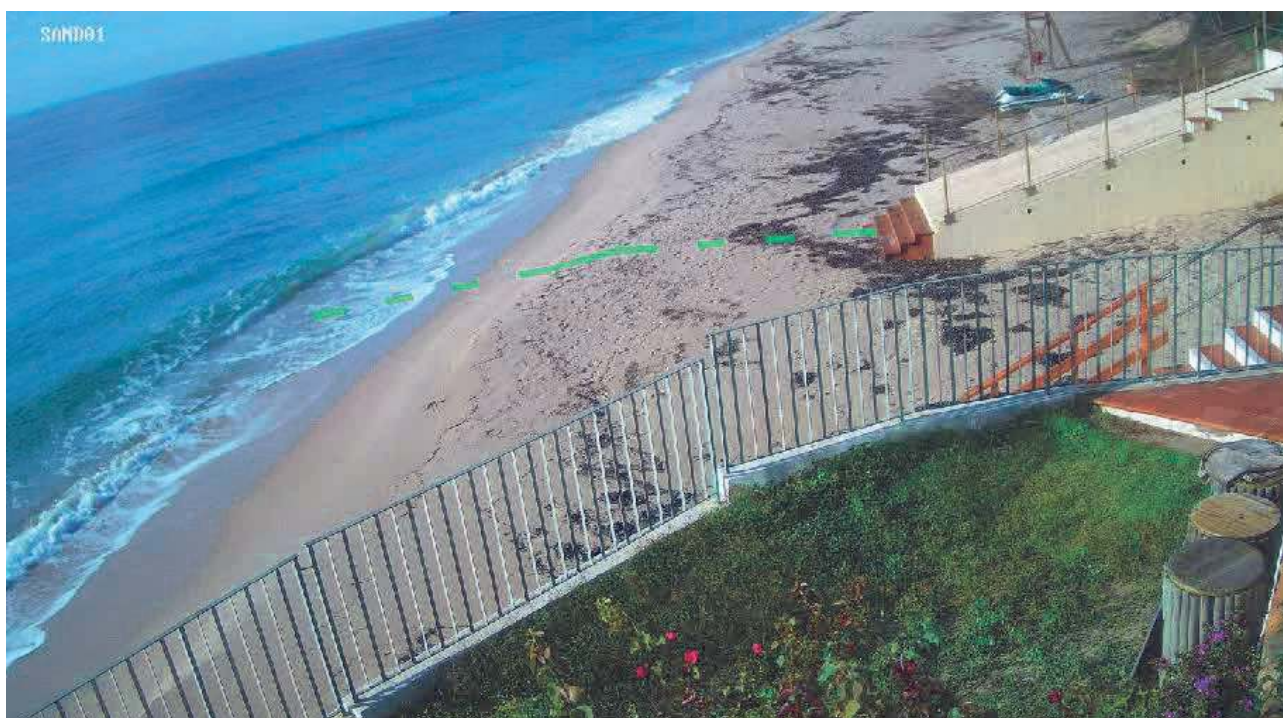
Figura 10: Profilo trasversale iniziale 02-11-2021

Durante la notte tra il 02-11-2021 e il 03-11-2021 il profilo viene modificato come riportato nell'immagine sottostante. Dalla serie analizzata relativa al 2021 in corrispondenza di questo intervallo temporale si hanno delle altezze d'onda relativamente basse ma caratterizzate da periodi ridotti. Questa riduzione del periodo influisce sulla ripidità dell'onda e per quanto suesposto le onde ripide provocano un profilo a barra caratterizzata da un'altezza di circa 0.40m.

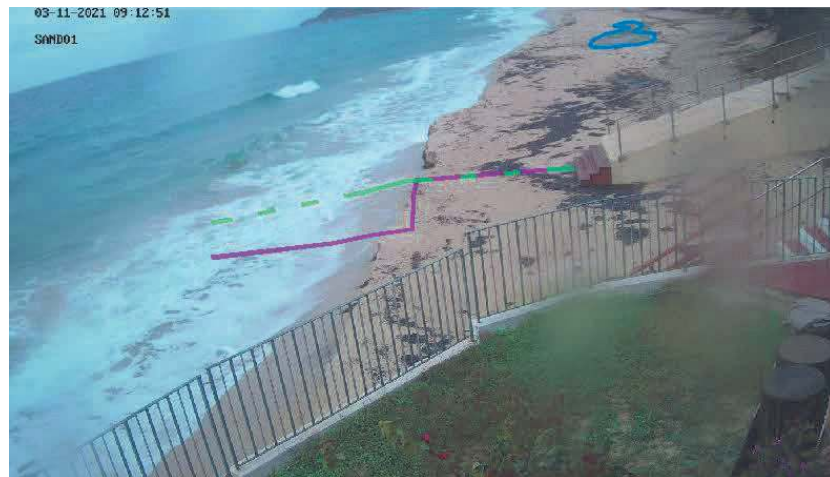
Figura 12: Evoluzione del profilo durante la mareggiata e comparsa di accumuli idrici superficiali (h9:00 del 3-11-2021);

Durante la giornata del 03-11-2021 si ha un incremento di questa attività portando il profilo a circa 0.6 m. L'intensa attività ha provocato anche la comparsa di accumuli superficiali.

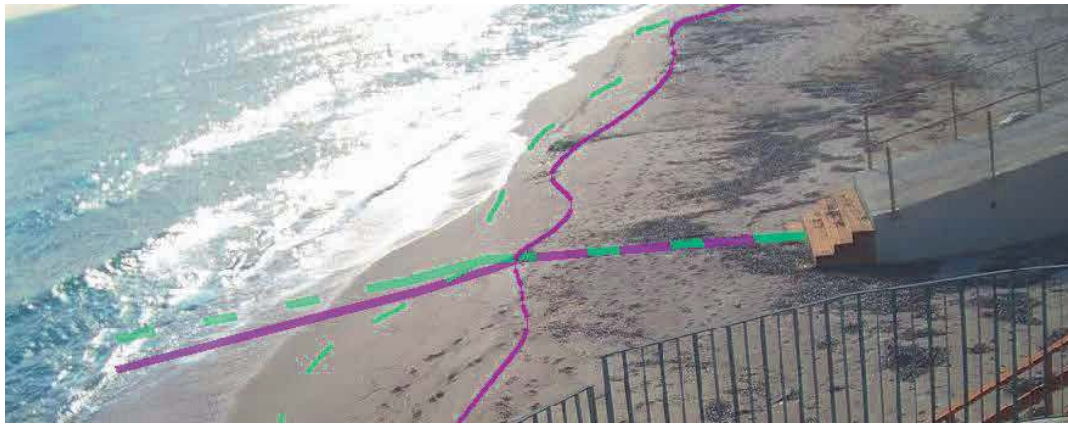
Figura 18: Confronto dei profili trasversali e cresta delle berme nelle due situazioni;

Dove in bordeaux viene rappresentata la cresta della berma e il profilo trasversale in condizioni post mareggiata riferite al 04-11-2021 mentre in verde le condizioni iniziali riferite al 01-11-2021. La pendenza del profilo trasversale finale risulta maggiore rispetto a quello preesistente.

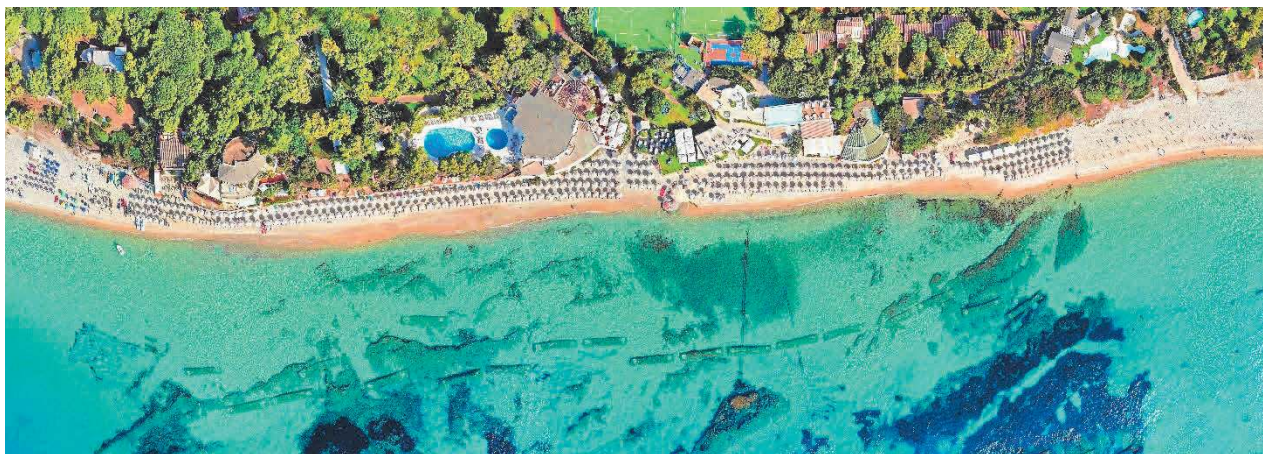
Figura 20: Rilievo fotografico da drone;

Dall'esame della documentazione fotografica, riportata in apposito allegato, si evince come l'apporto di sedimenti effettuato nell'anno 2021 (come da contabilità finale/giornale dei lavori, ammontano a 13 930 mc suddivisi in: 9 542 mc a Luglio e 4 388 mc ad Agosto) venga completamente rimosso e “riconsegnato” alle naturali dinamiche litoranee, il tutto come da previsioni progettuali. In occasione della conclusione dei lavori è stato effettuato un rilievo fotografico con drone del quale si riporta l'immagine.

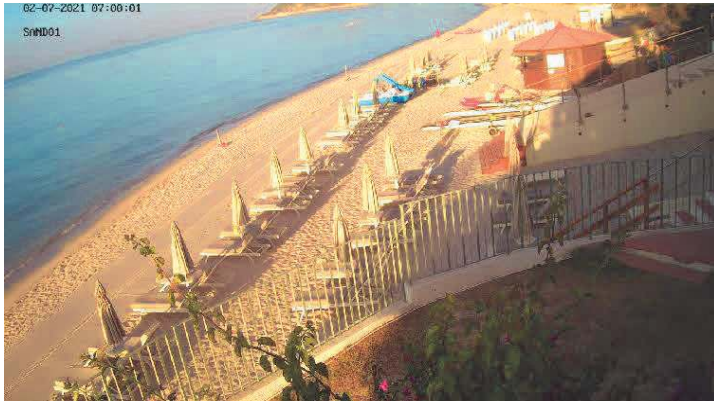
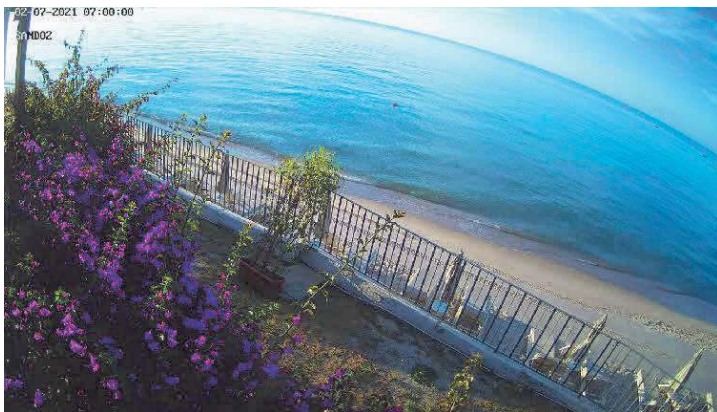
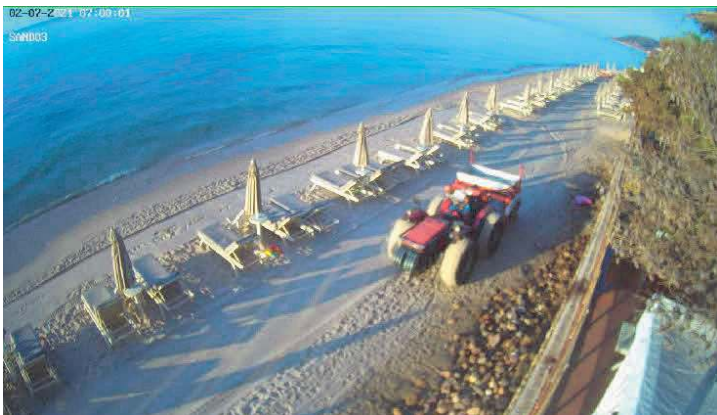
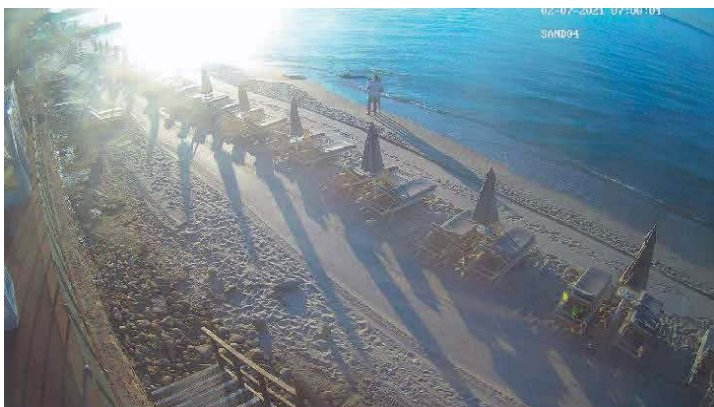
- Linea di riva del 02-07-2021

Durante i lavori sono state effettuati dei rilievi fotografici che hanno permesso di evidenziare la tendenza evolutiva, in maniera puramente qualitativa, del litorale. Per dare un ordine di grandezza di questo fenomeno nell’arco di un anno è possibile confrontare alcune foto estratte dalle videocamere 1-2-3-4.

Dalle immagini precedenti si evince un netto avanzamento della linea di riva a seguito delle operazioni di ripristino morfologico eseguite. Questo avanzamento viene quantificato in circa 2.00 m - 2.50m. Possono essere confrontate le immagini post-intervento con le immagini selezionate in relazione agli eventi meteomarinari precedentemente descritti e si evidenzia un progressivo arretramento della linea di riva a distanza di 2 mesi dalla conclusione dell'intervento.

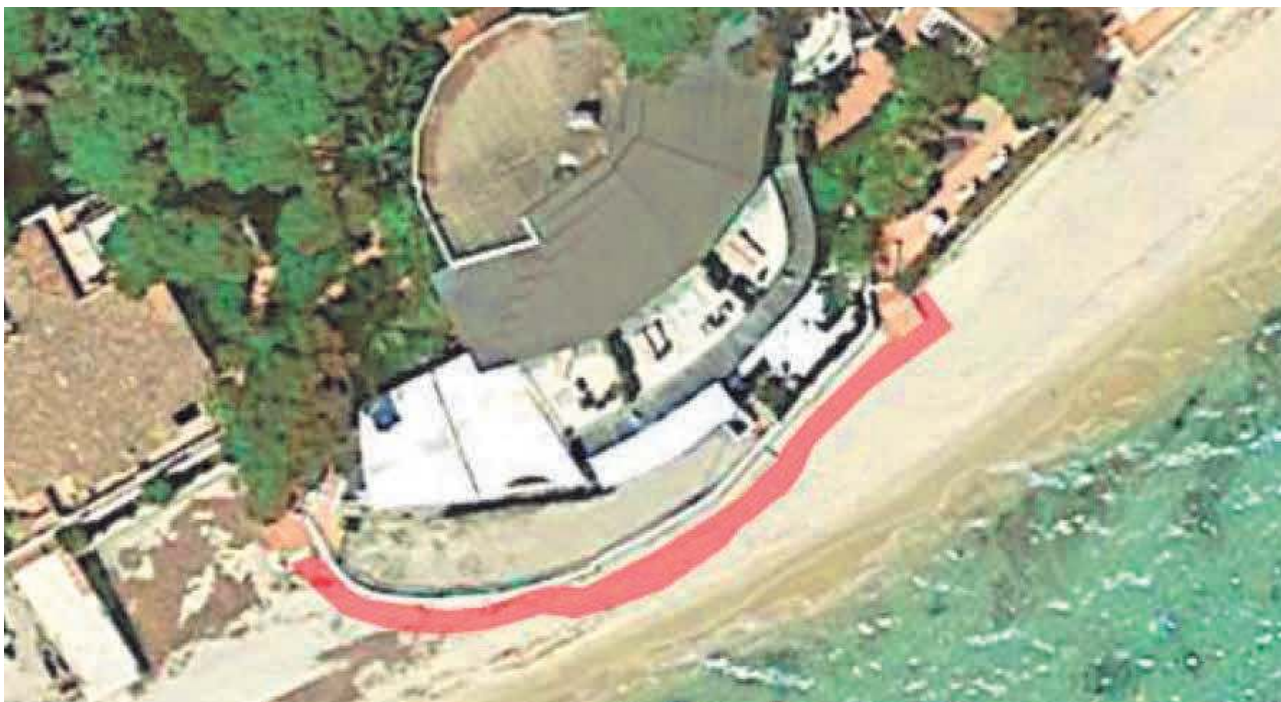
Figura 21: Planimetria delle opere di protezione radenti alla base della struttura;

Le opere di protezione si configurano come una protezione radente realizzata in massi naturali del peso di circa 200 - 500kg posizionati al piede delle strutture del resort maggiormente esposte al moto ondoso. I giorni di realizzazione della scogliera radente, non si sono susseguiti con regolarità ma con discontinuità dal giorno 01/03/2021 fino al giorno 16/03/2021.

Sempre in corrispondenza della base delle fondazioni delle strutture murarie, caratterizzate da lesioni e fessurazioni, gli sgrottamenti e le cavità presenti sono state riempite mediante sacchetti di juta riempiti a loro volta con calcestruzzo e sistemati a mano. Questi interventi si sono svolti in due tempi: 11 e 12 febbraio e in occasione dell'apertura degli scavi per la realizzazione della berma impiegando complessivamente 310 sacchetti.

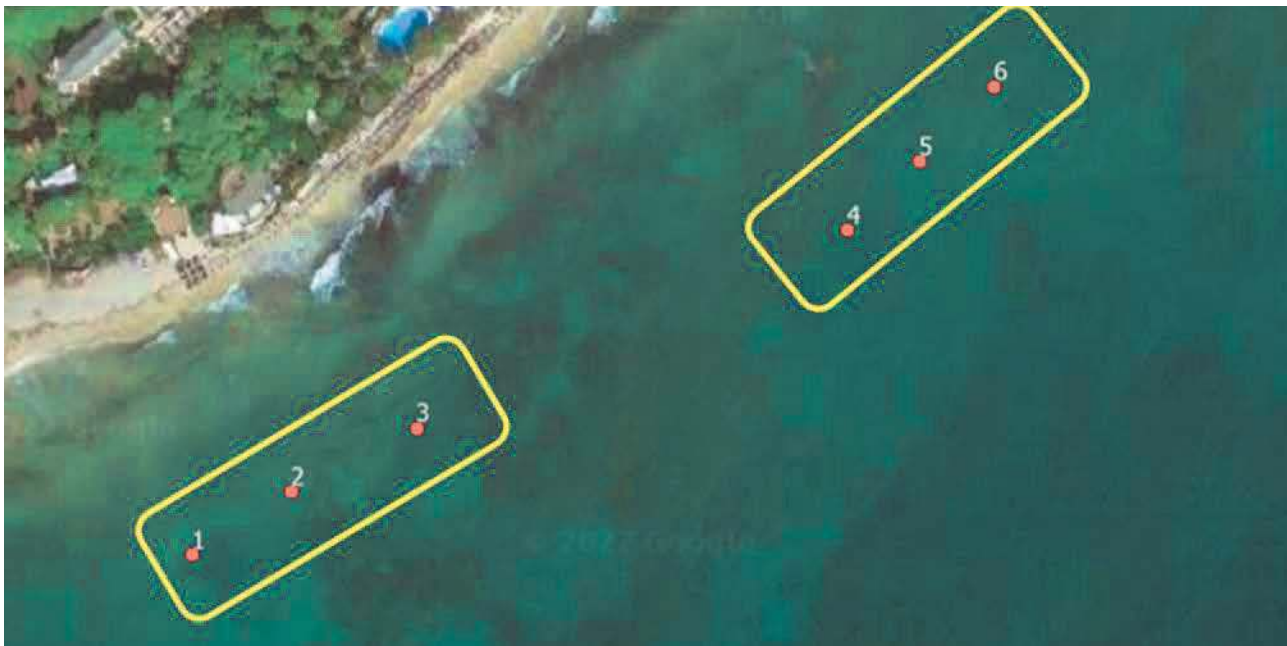
Piano di campionamento macrozoobenthos 2021

Le stazioni di campionamento del sedimento per l'analisi della macrofauna sono state individuate tutte ad una profondità compresa tra i -1,5 metri ed i -3 metri ad una distanza compresa tra i 70 e i 100 m dalla linea di riva.

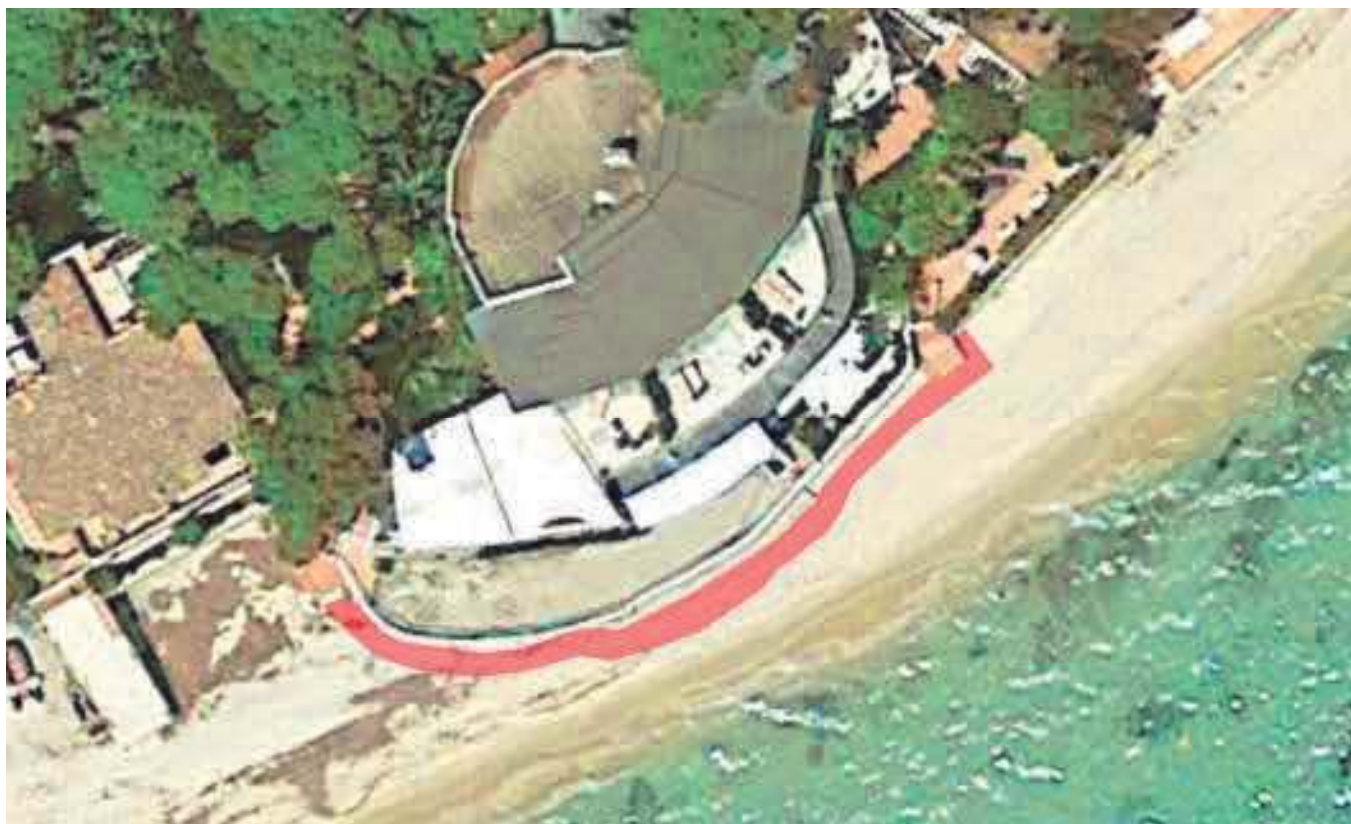
Figura 01 - Pianta della scogliera radente realizzata

La berma radente è stata realizzata con impiego di circa 90 tonnellate ($\sim 45\text{m}^3$) di scogli naturali.

Il tratto di berma radente di protezione è stato realizzato per uno sviluppo complessivo di circa 40 metri . (vedi Pianta Figura 01). La scogliera è stata realizzata secondo la sezione di progetto (Figura 02)

Per la realizzazione della scogliera sono stati impiegati massi naturali di granito rosa di peso specifico apparente stimato $\gamma \geq 2300\text{kg/mc}$ selezionati in fase di carico tra quelli con forme regolari arrotondate, privi di fessurazioni e con peso singolo compreso tra 200kg e 500kg provenienti da opere di spietramento autorizzate in loc. Is Molas.
