Comune di Pula (CA) Santa Margherita
FORTE VILLAGE RESORT - OPERE DI PROTEZIONE E STABILIZZAZIONE MORFOLOGICA DELLA SPIAGGIA

PROGETTO DI FATTIBILITÀ (Definitivo)

STUDIO DI IMPATTO AMBIENTALE

Novembre 2022

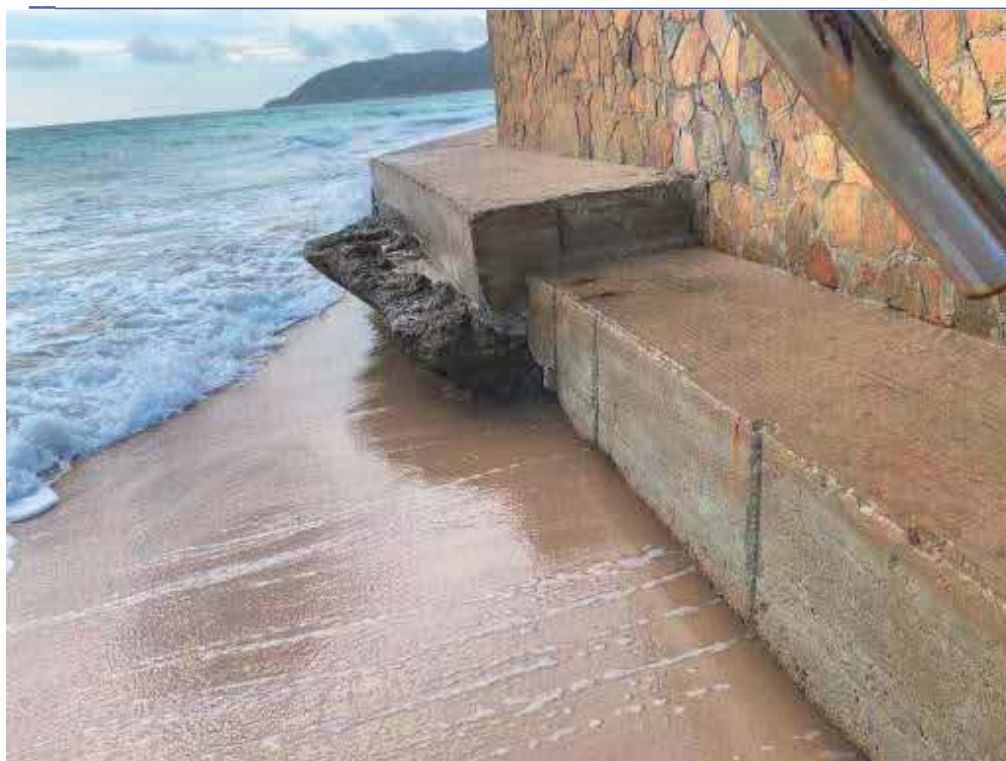
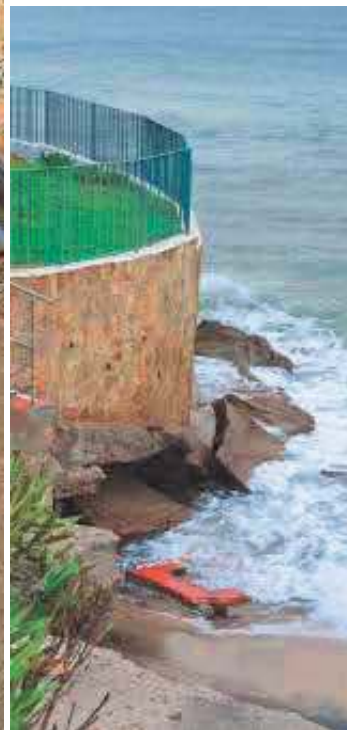
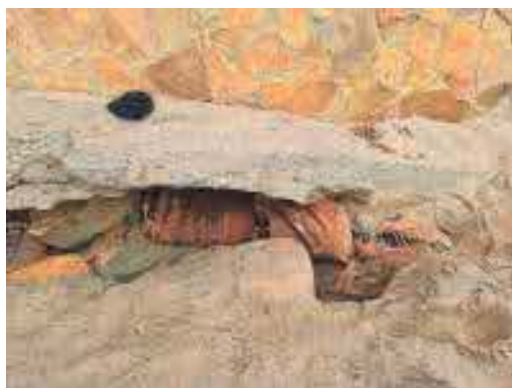
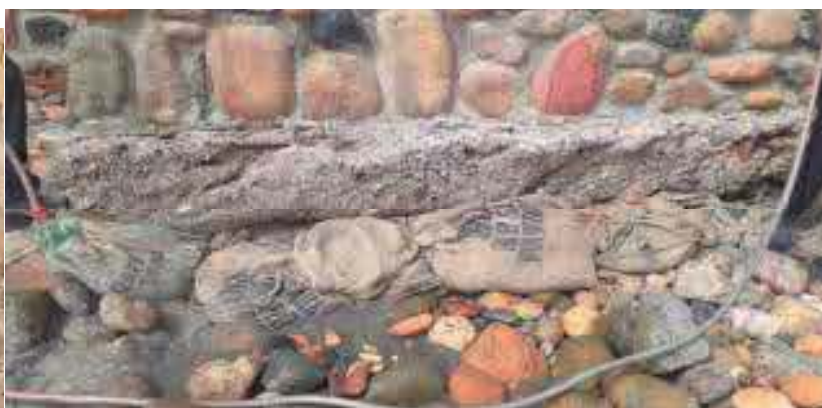
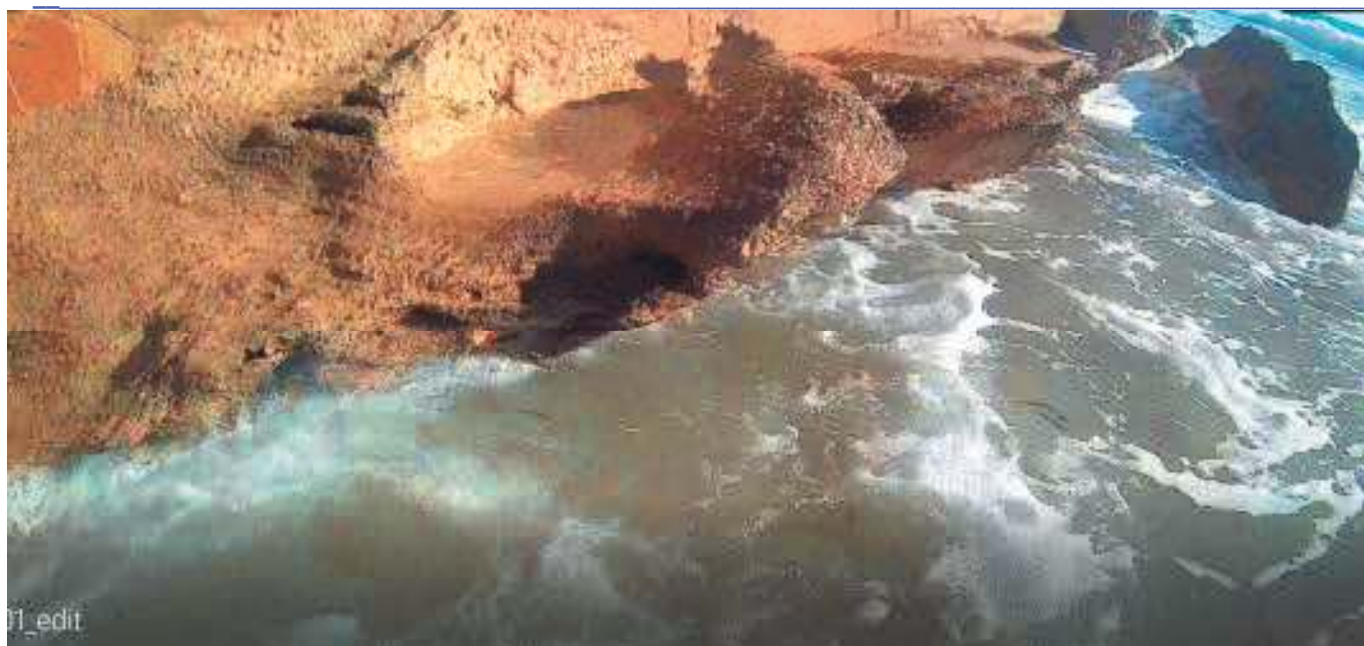
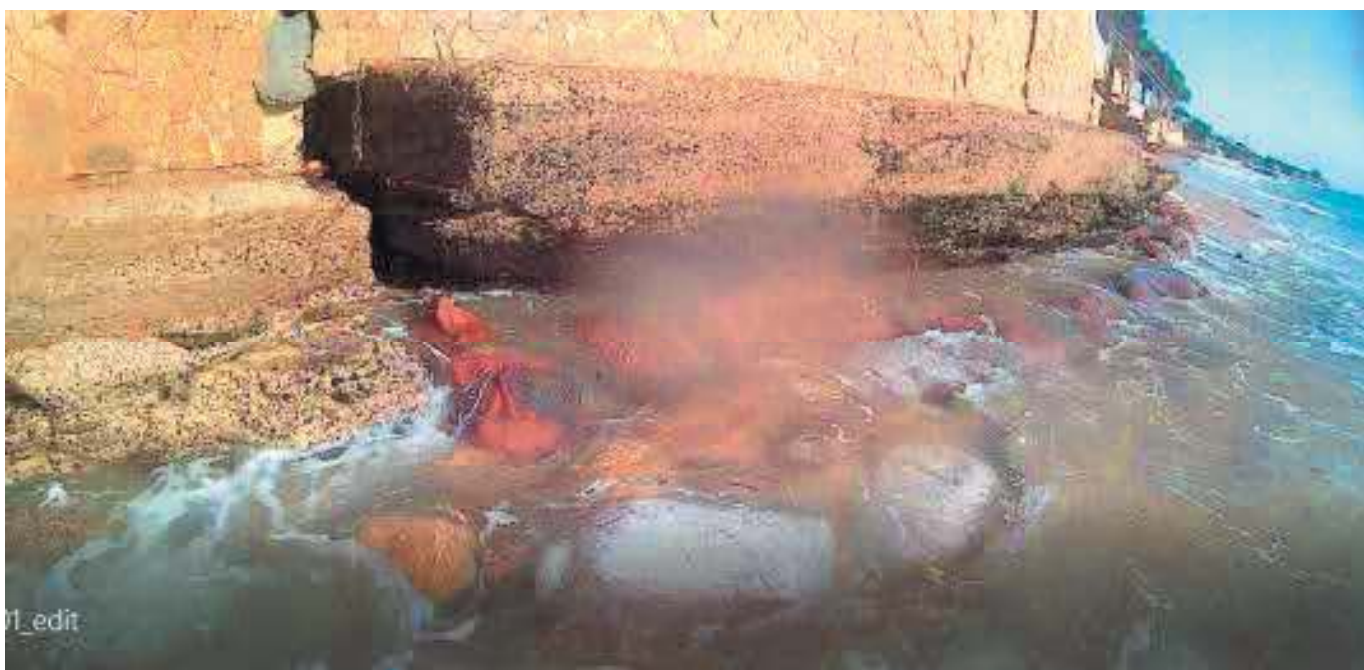
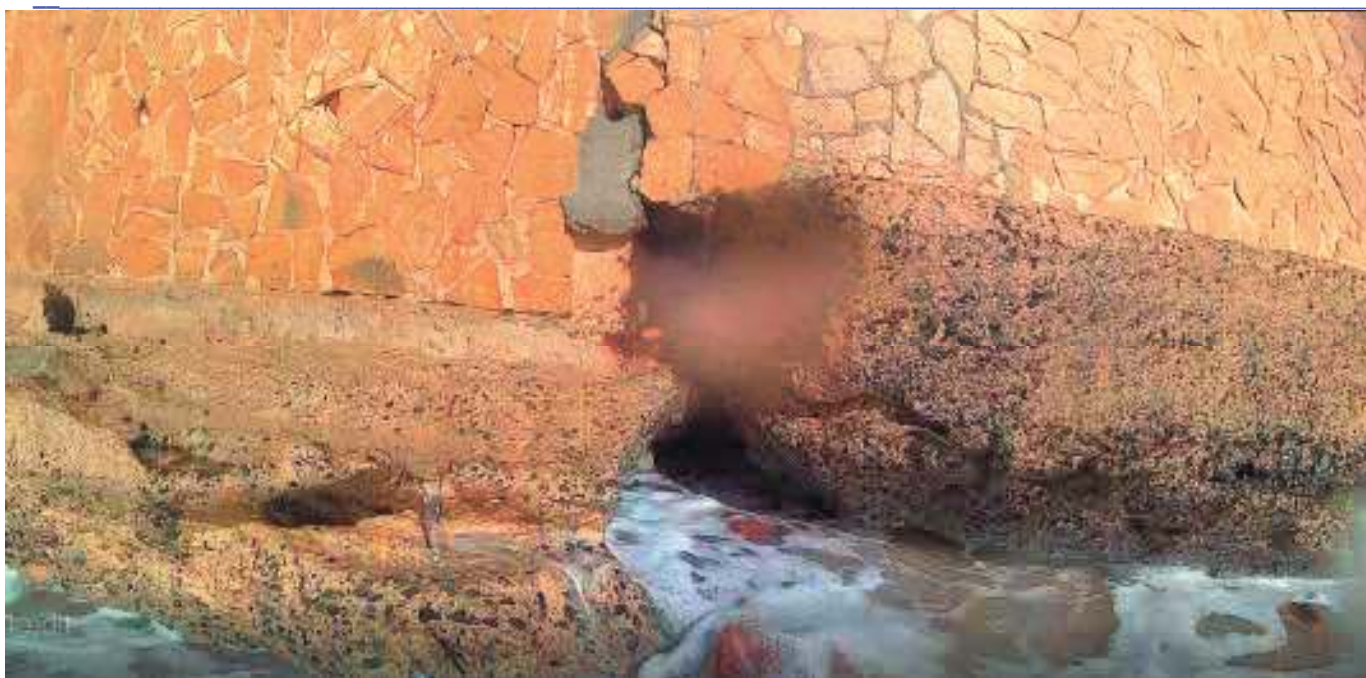
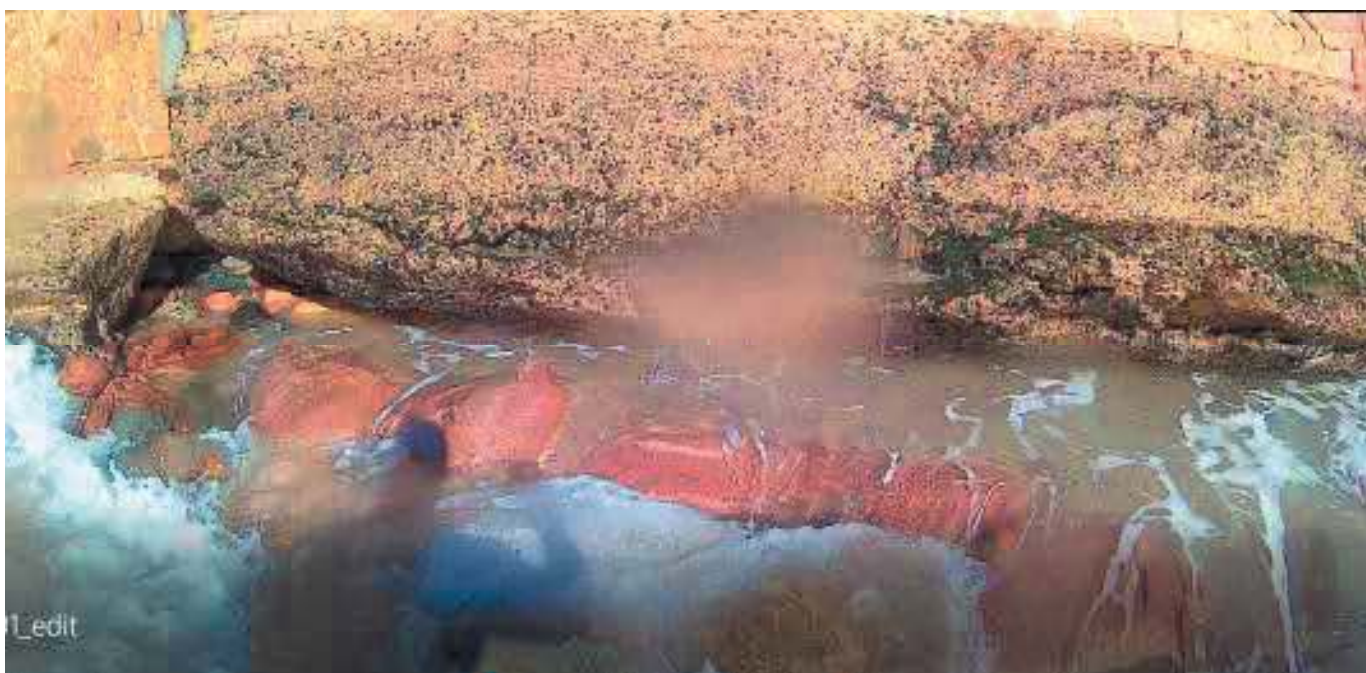
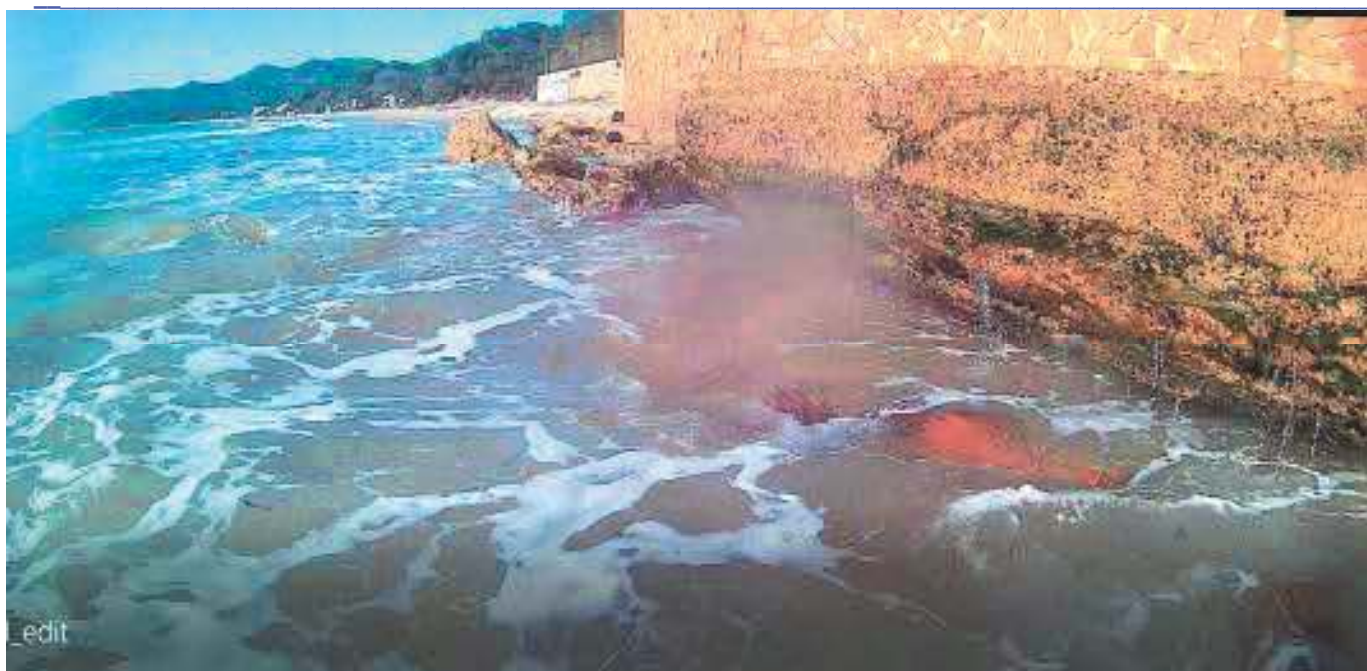
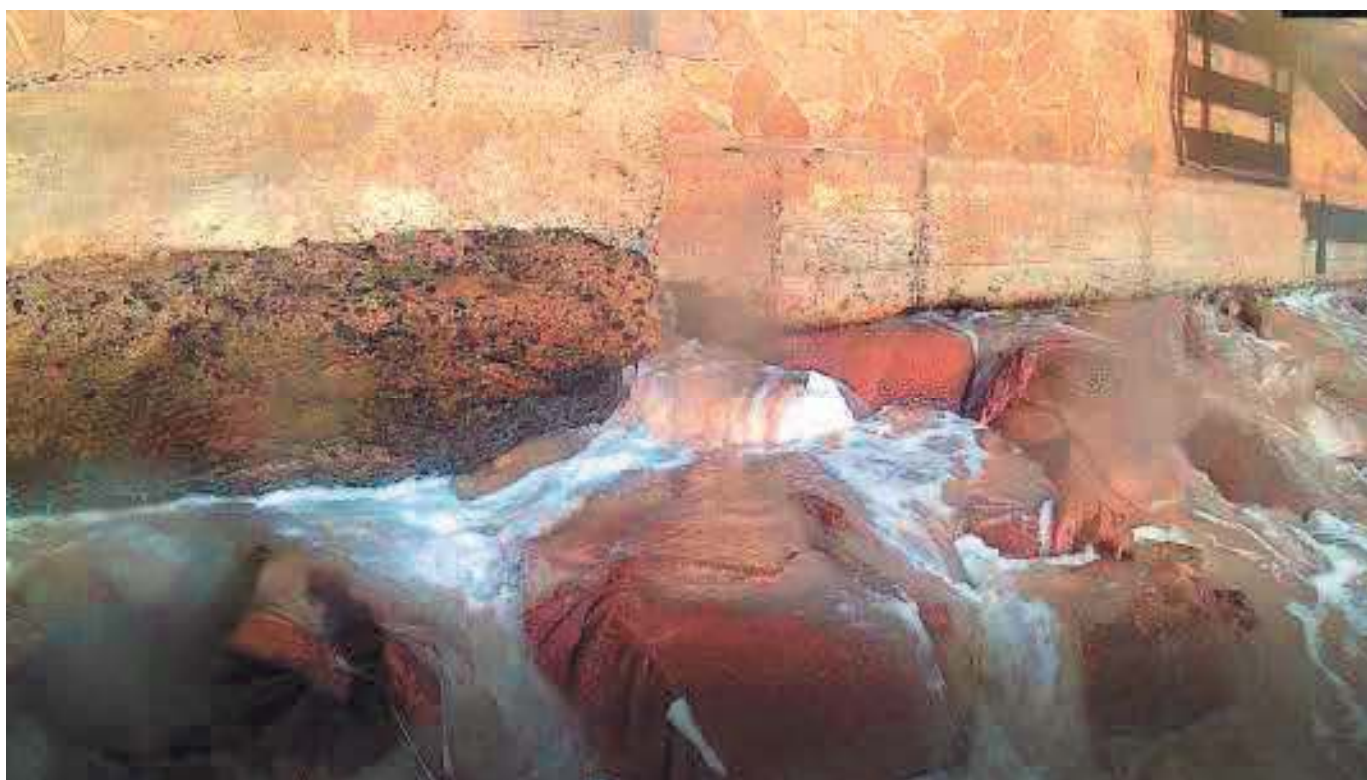
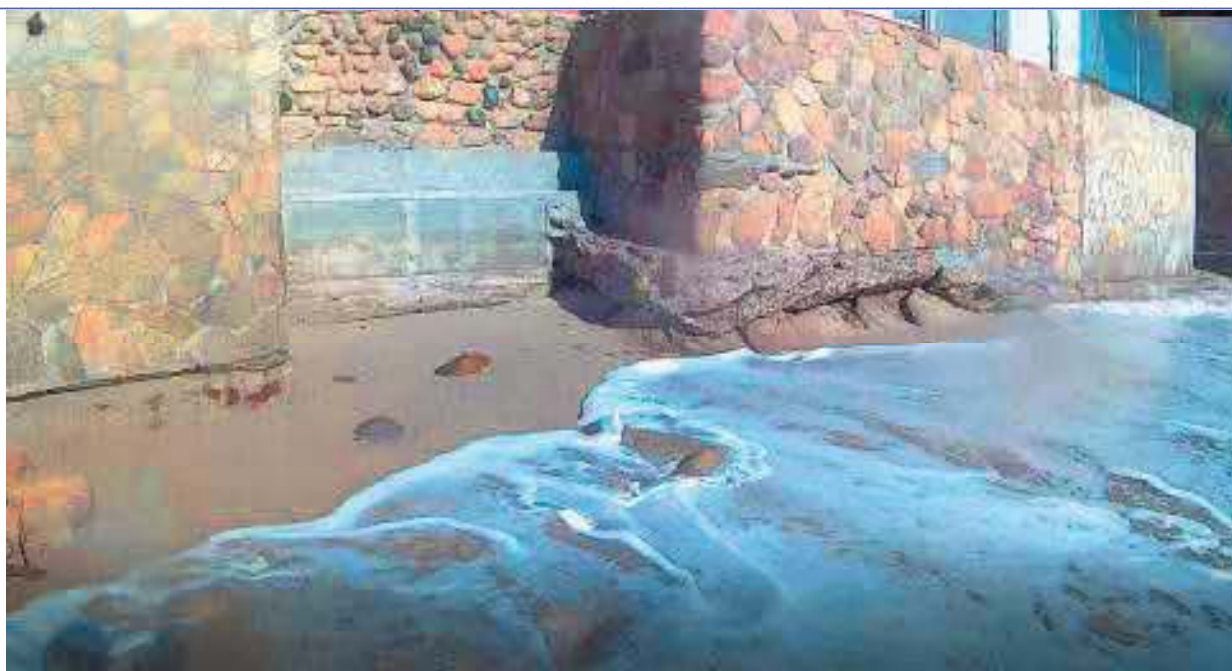
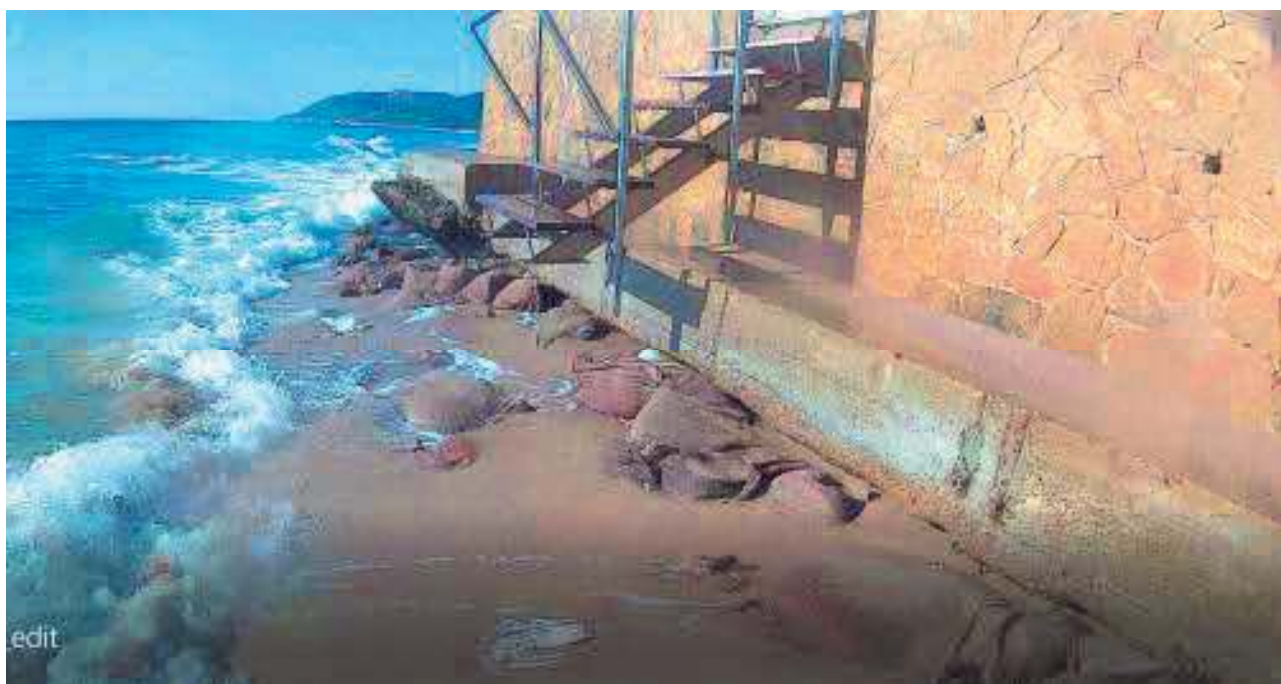
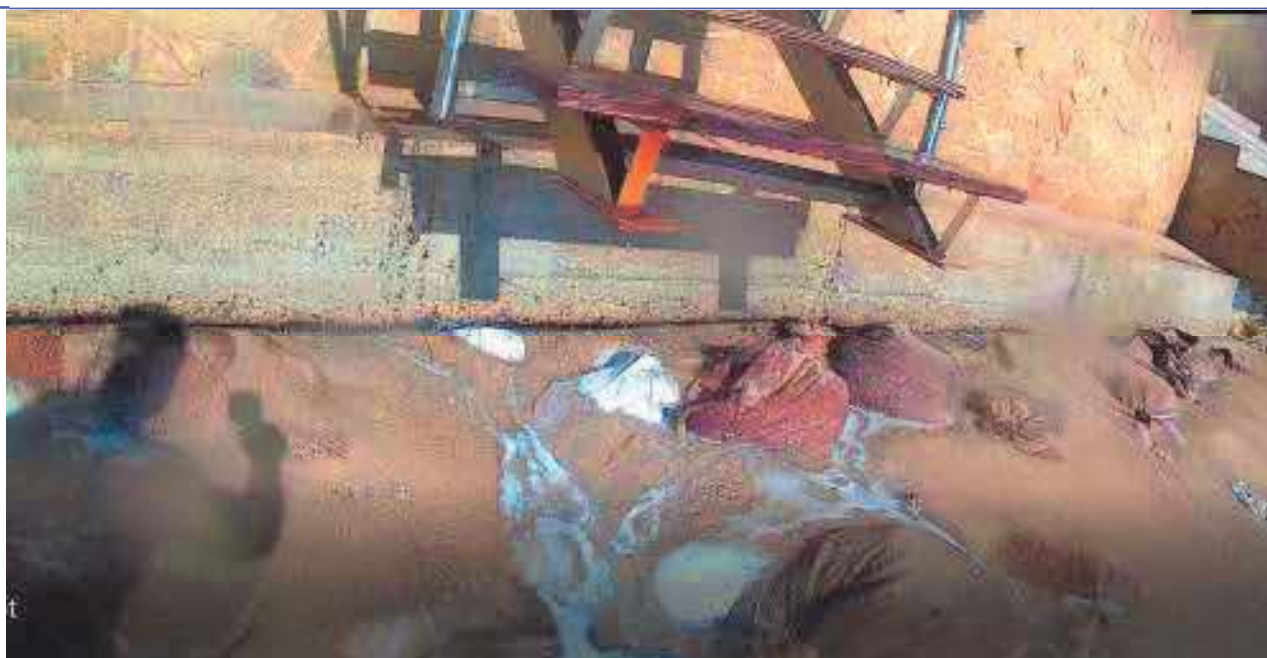
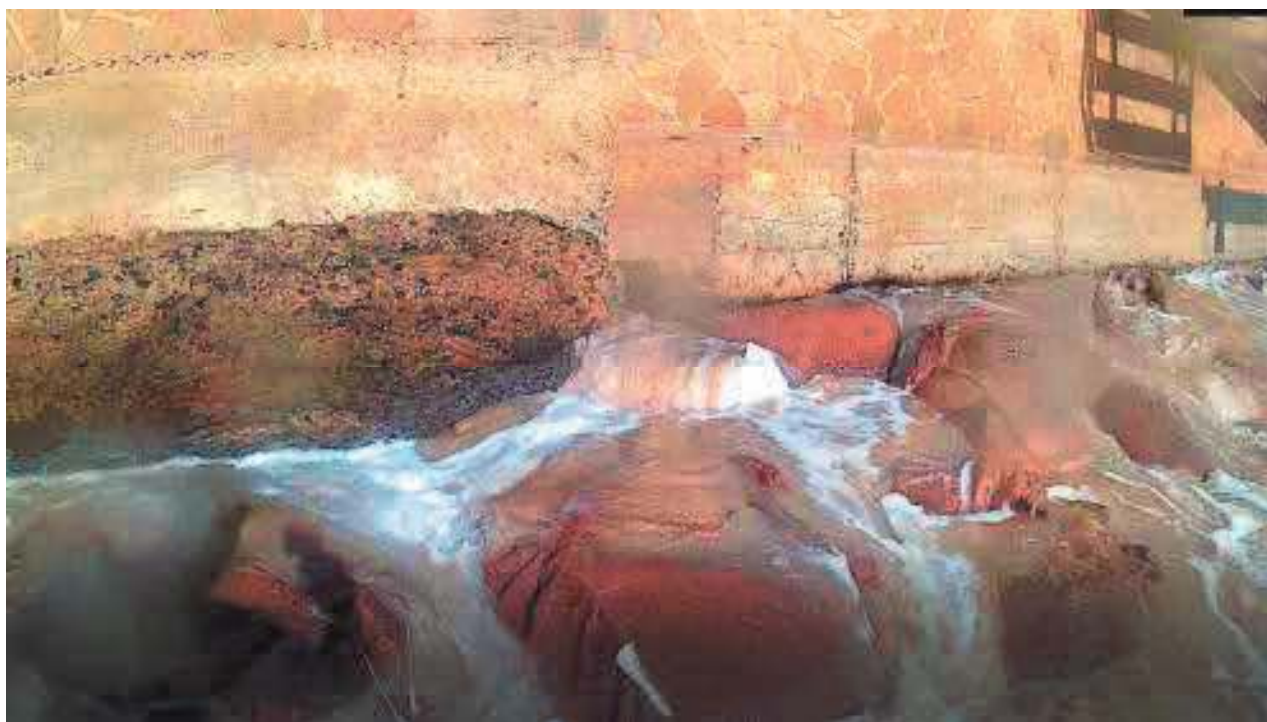
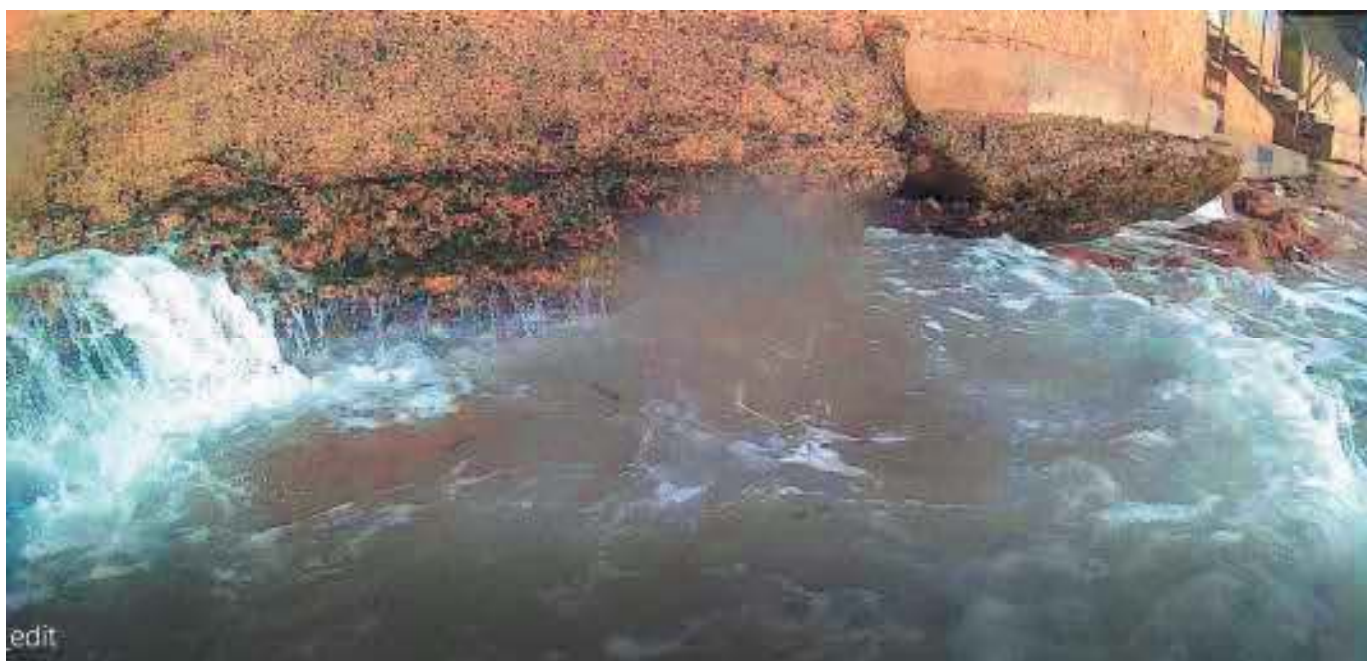
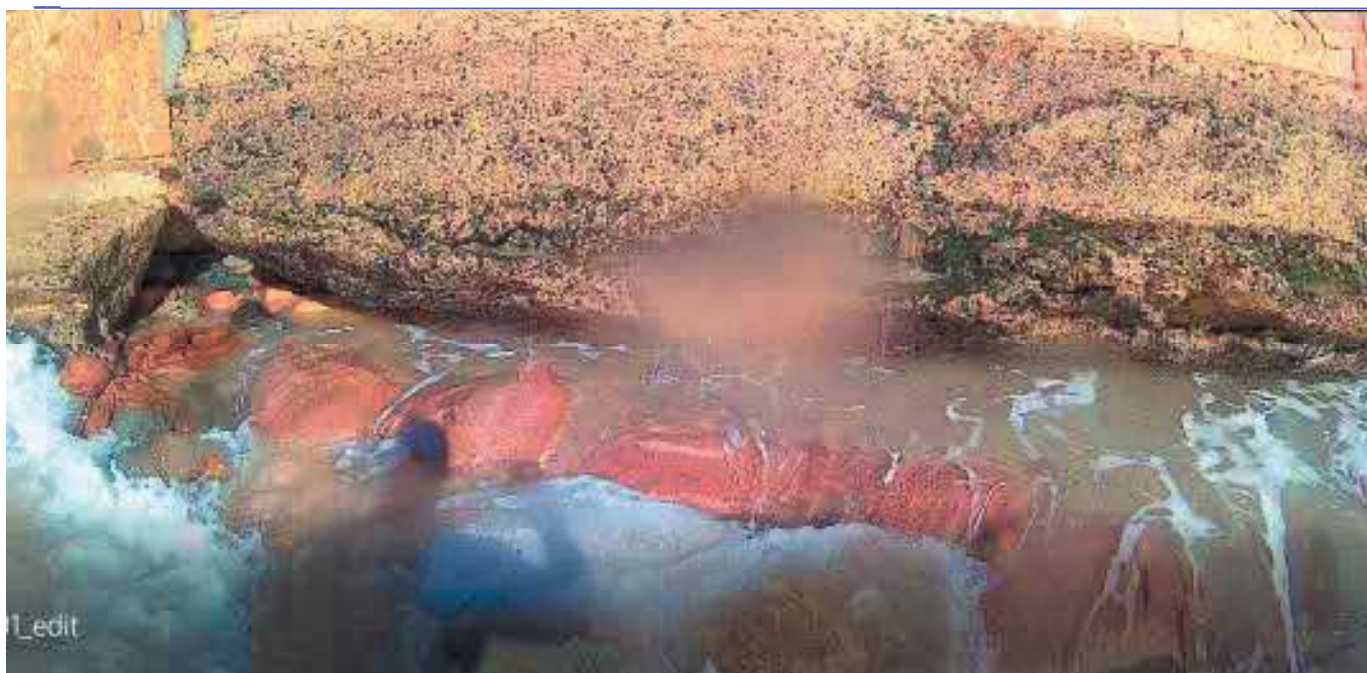
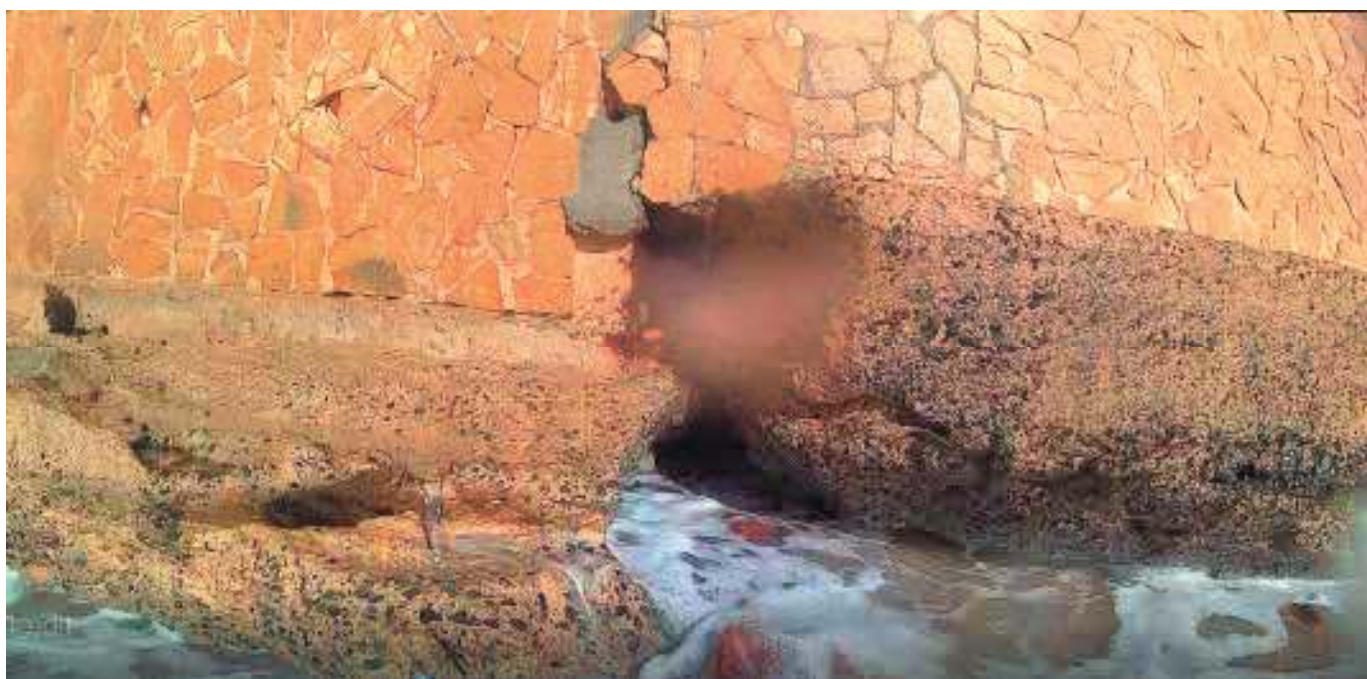
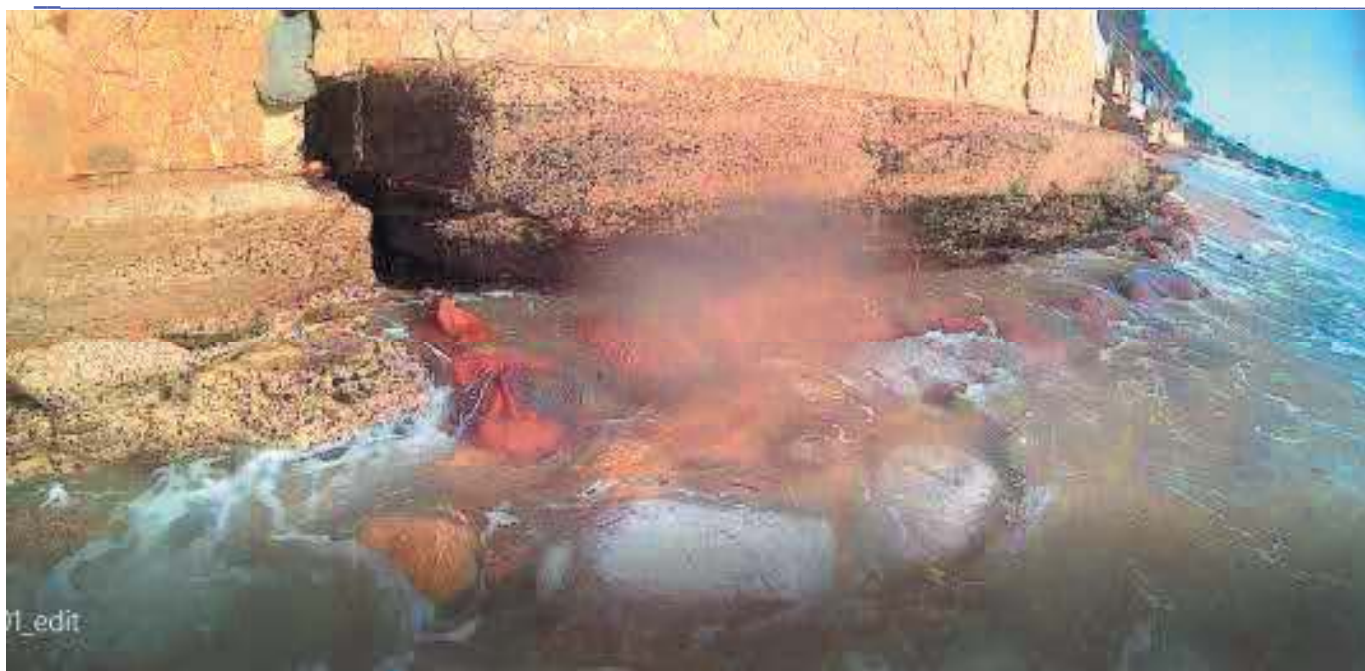
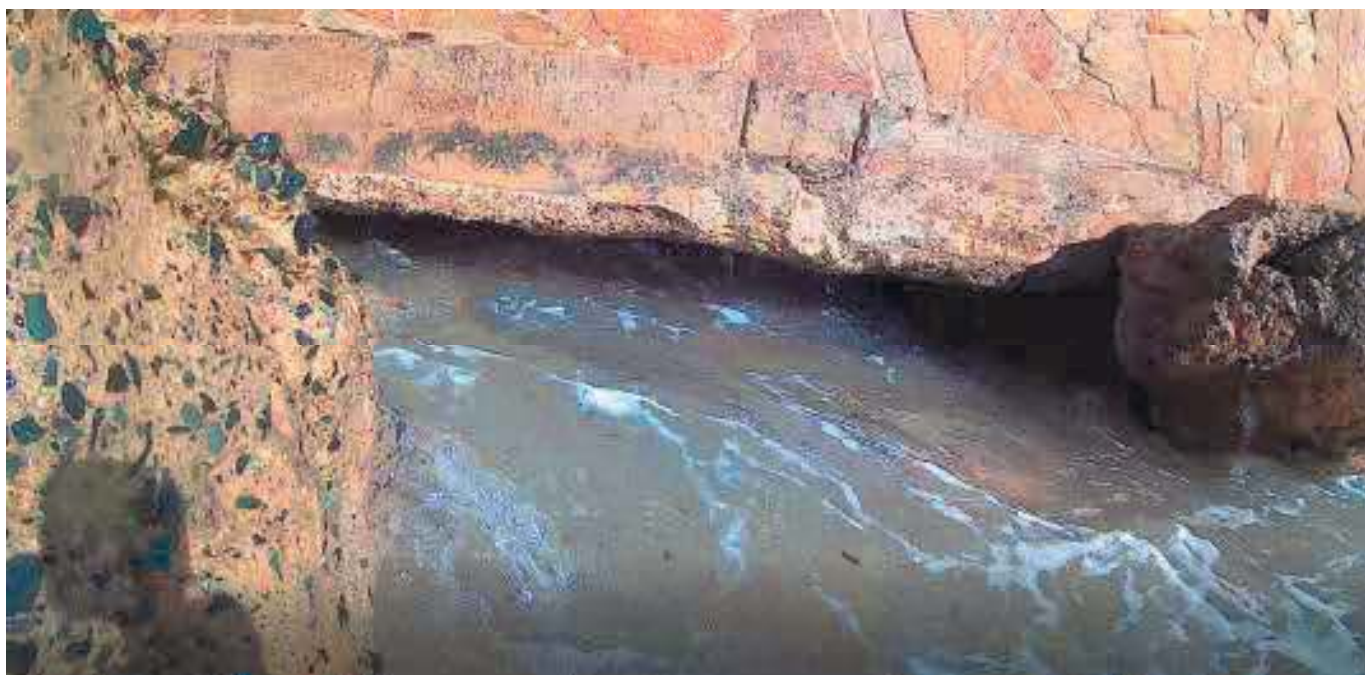
3.1 – LAVORI URGENTI: opere di risarcimento e riempimento di "sgrottature"

Le cavità e gli sgrottamenti del piede delle opere murarie che hanno generato fessurazioni e lesioni nel paramento murario sono state risarcite mediante l'impiego di sacchetti plastici di juta riempiti con calcestruzzo e sistemati a mano. Nei giorni 11 e 12 febbraio per risarcire gli sgrottamenti al piede sommerso delle murature, mediante sacchetti di juta (45x75cm) riempiti di calcestruzzo plastico, sistemati a mano da operatori con attrezzatura subacquea sono stati posati circa 250 sacchetti.
