Comune di Pula (CA) Santa Margherita
FORTE VILLAGE RESORT - OPERE DI PROTEZIONE E STABILIZZAZIONE MORFOLOGICA DELLA SPIAGGIA

PROGETTO DI FATTIBILITÀ (Definitivo)

STUDIO DI IMPATTO AMBIENTALE

Novembre 2022

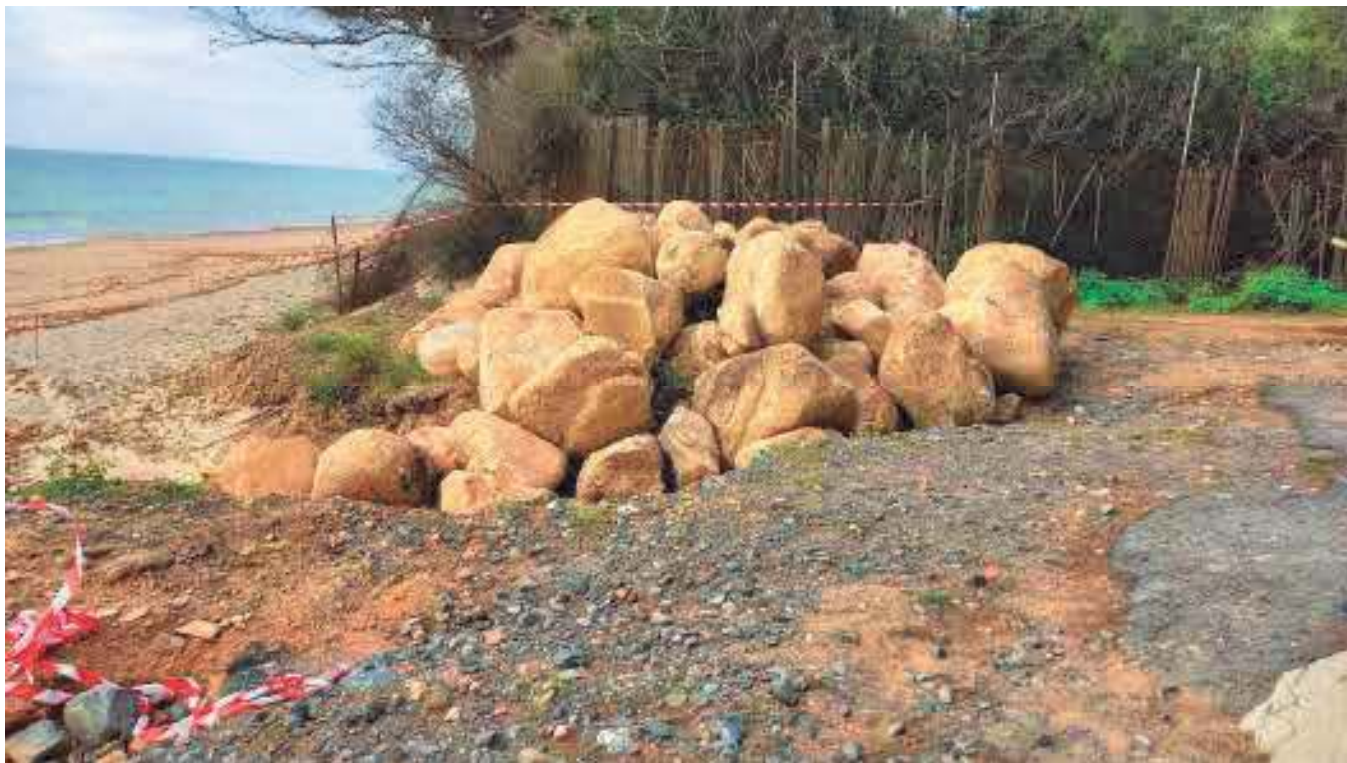
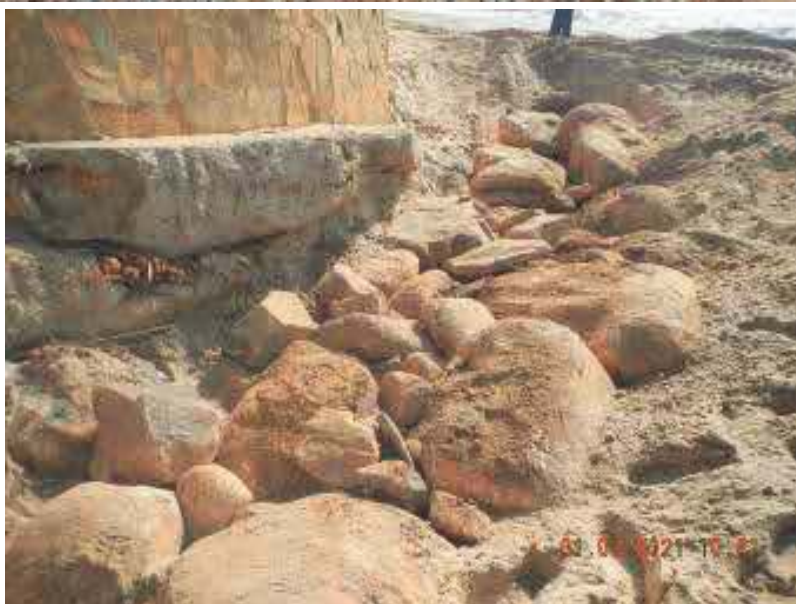
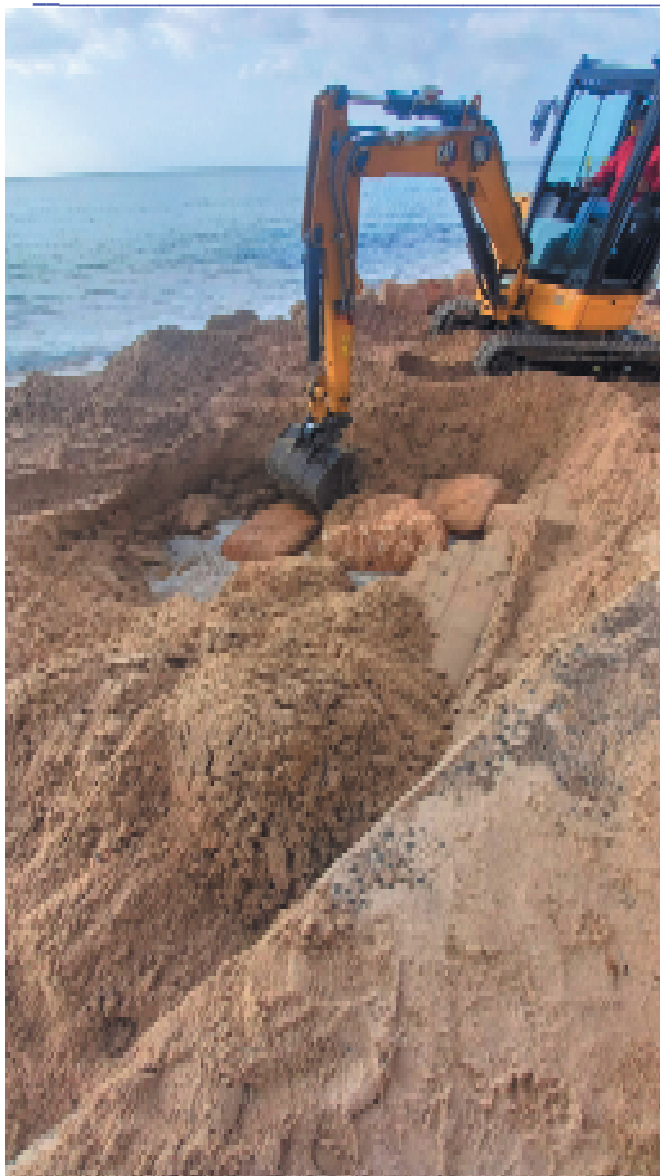
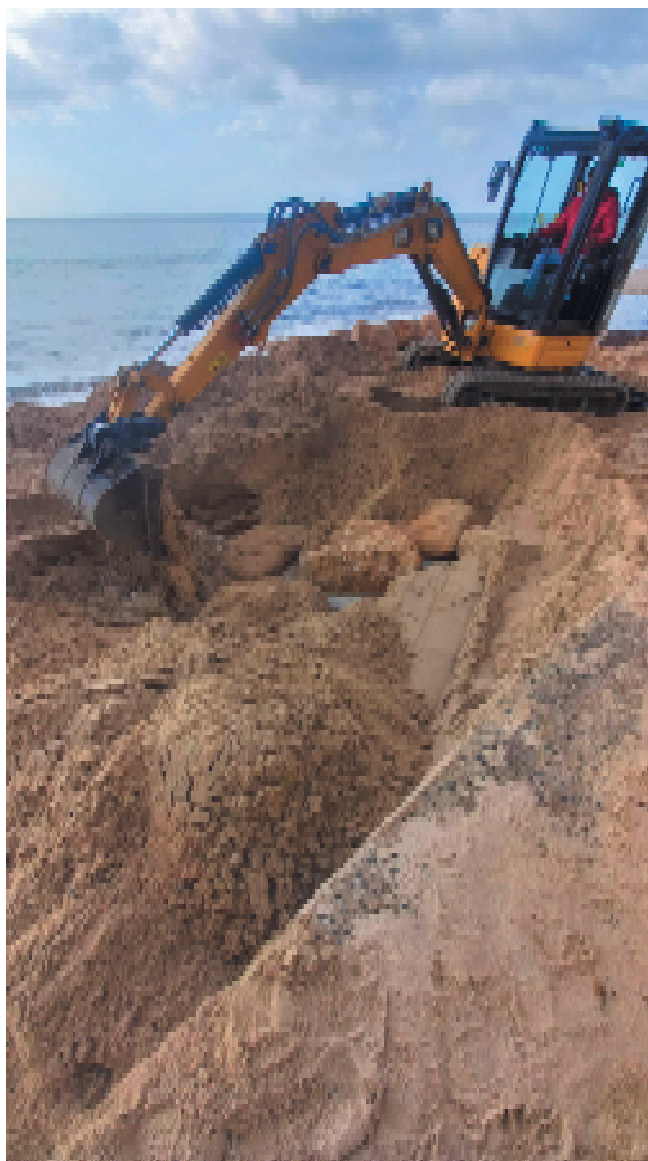
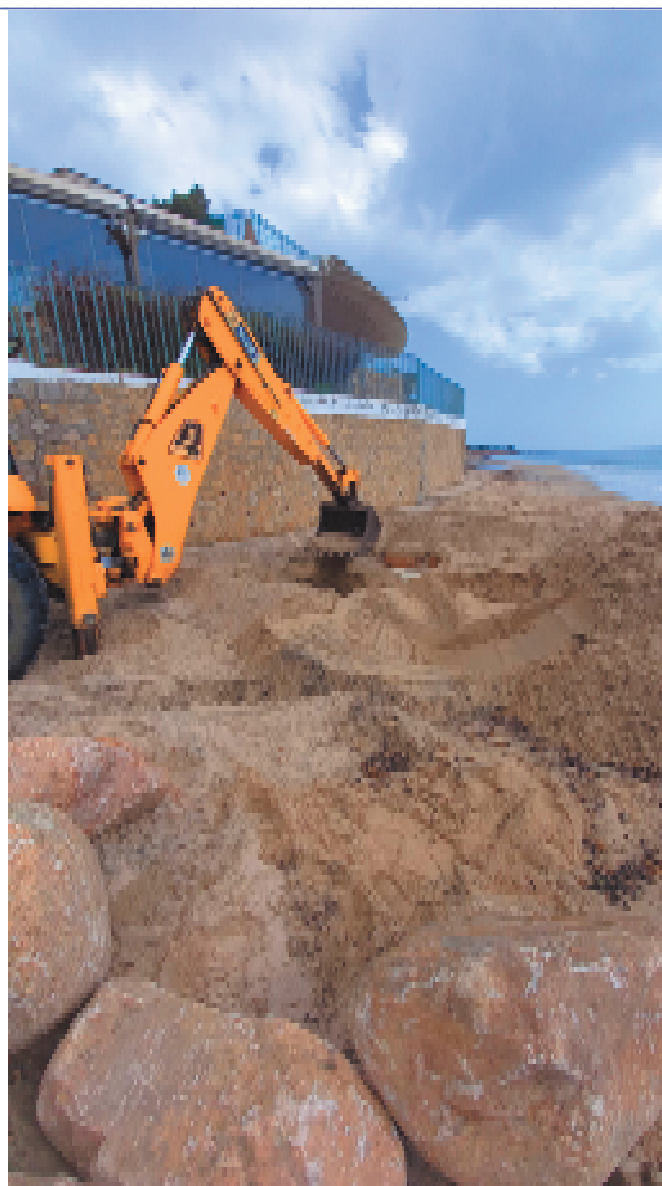
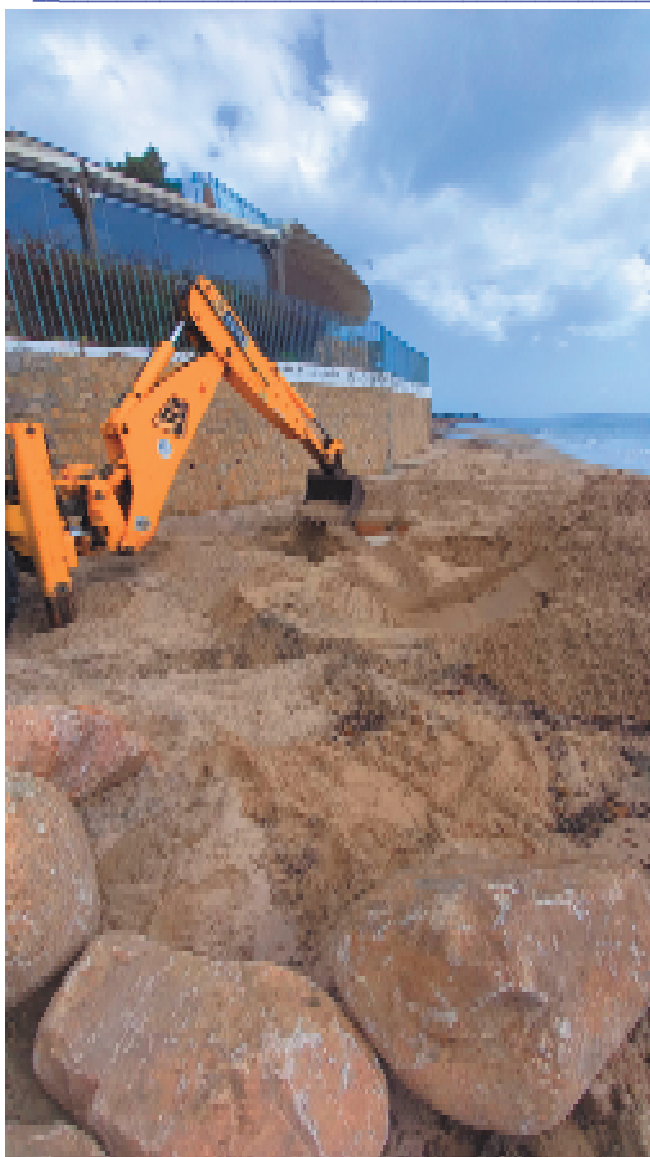
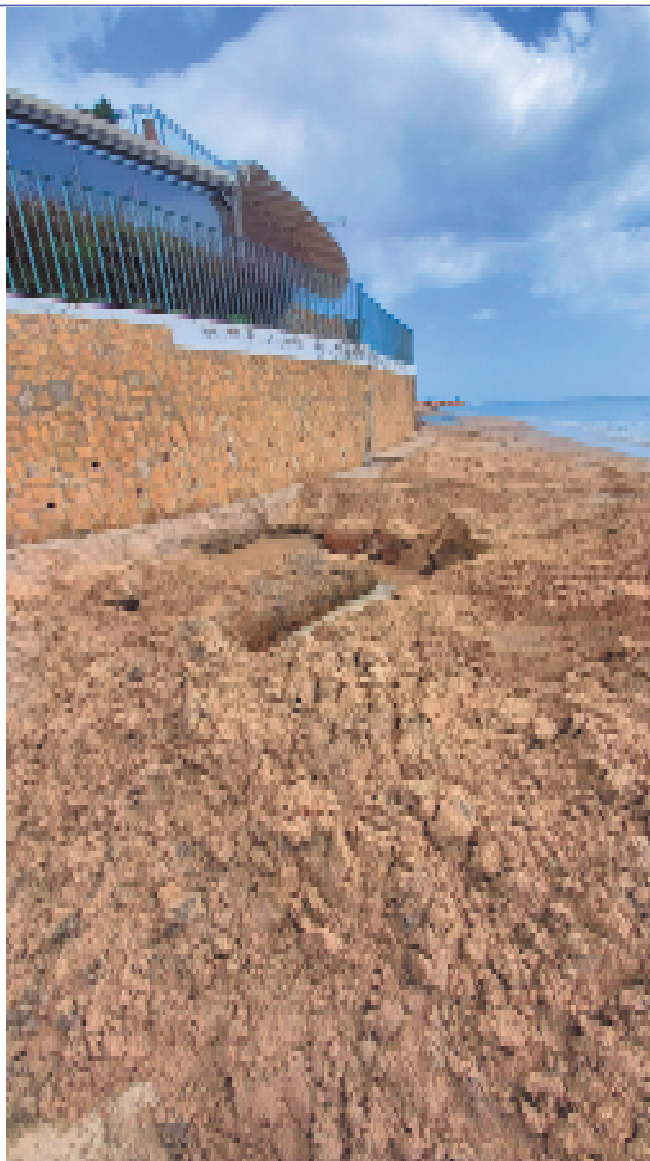
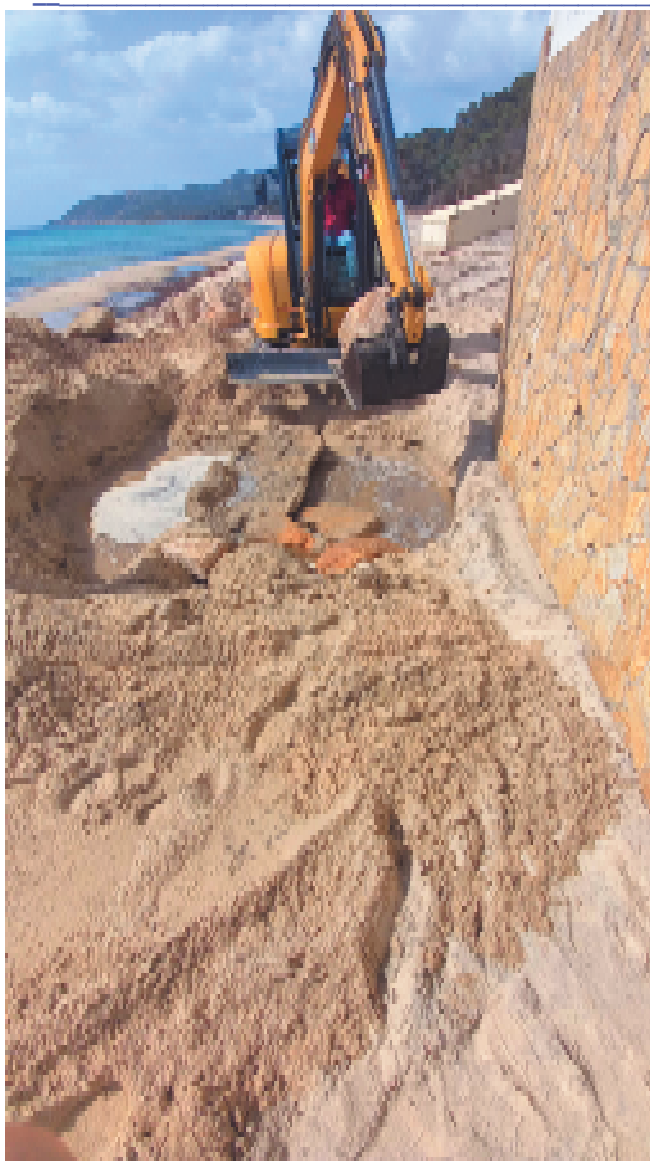
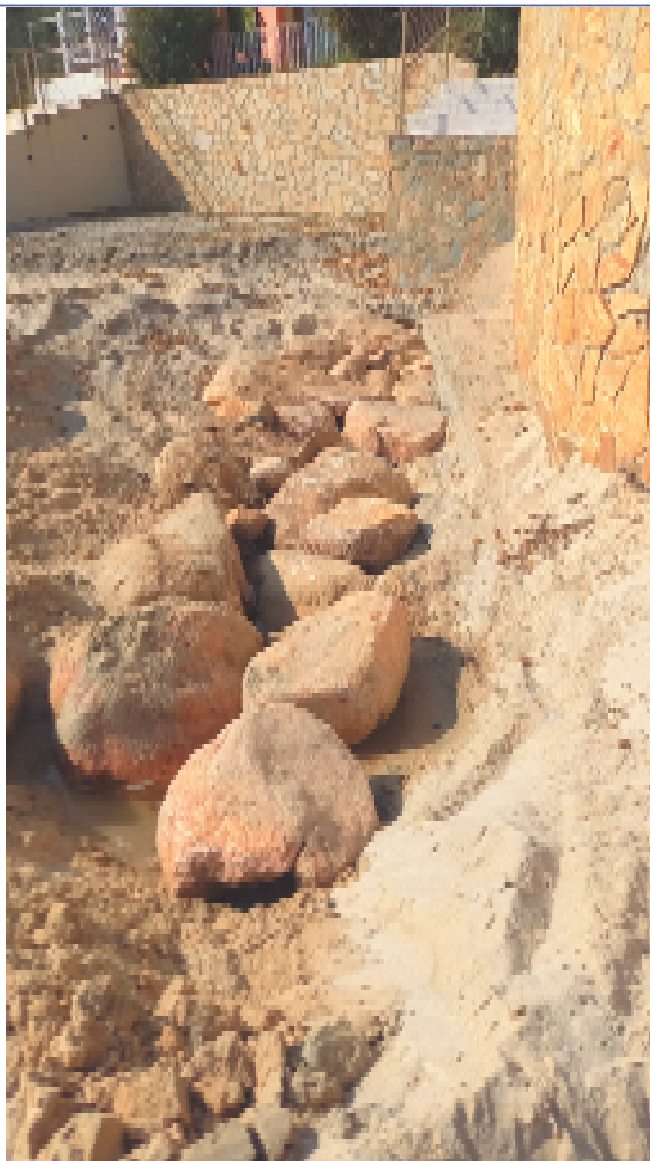
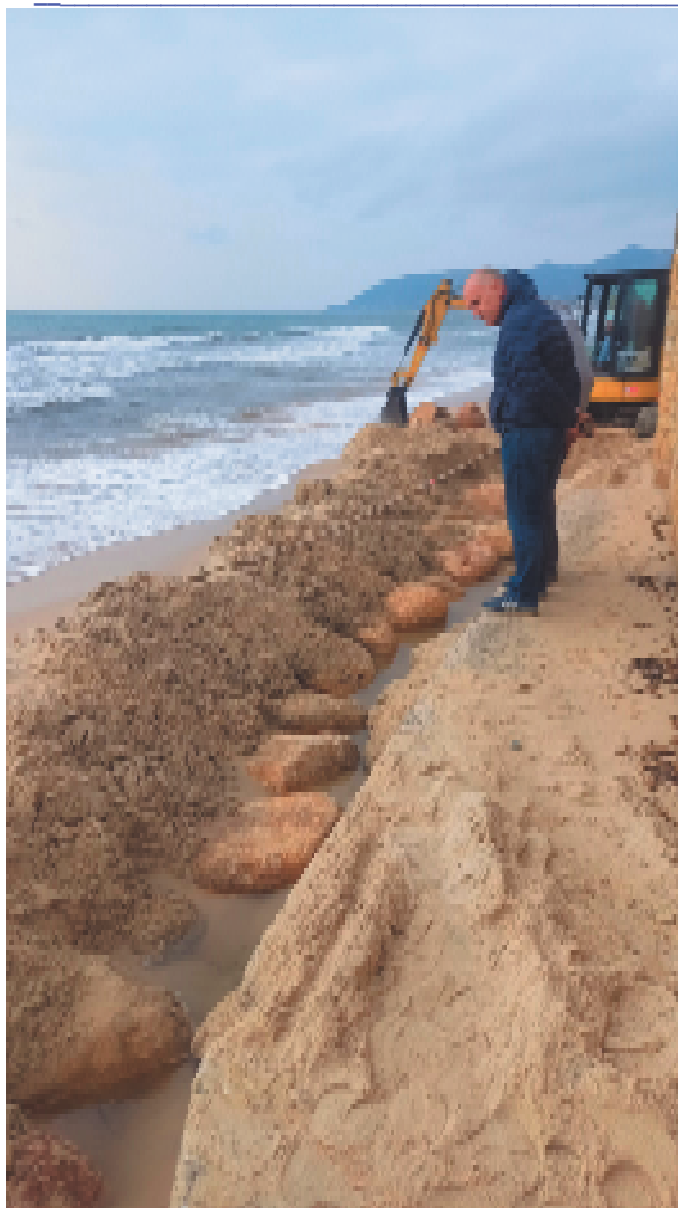
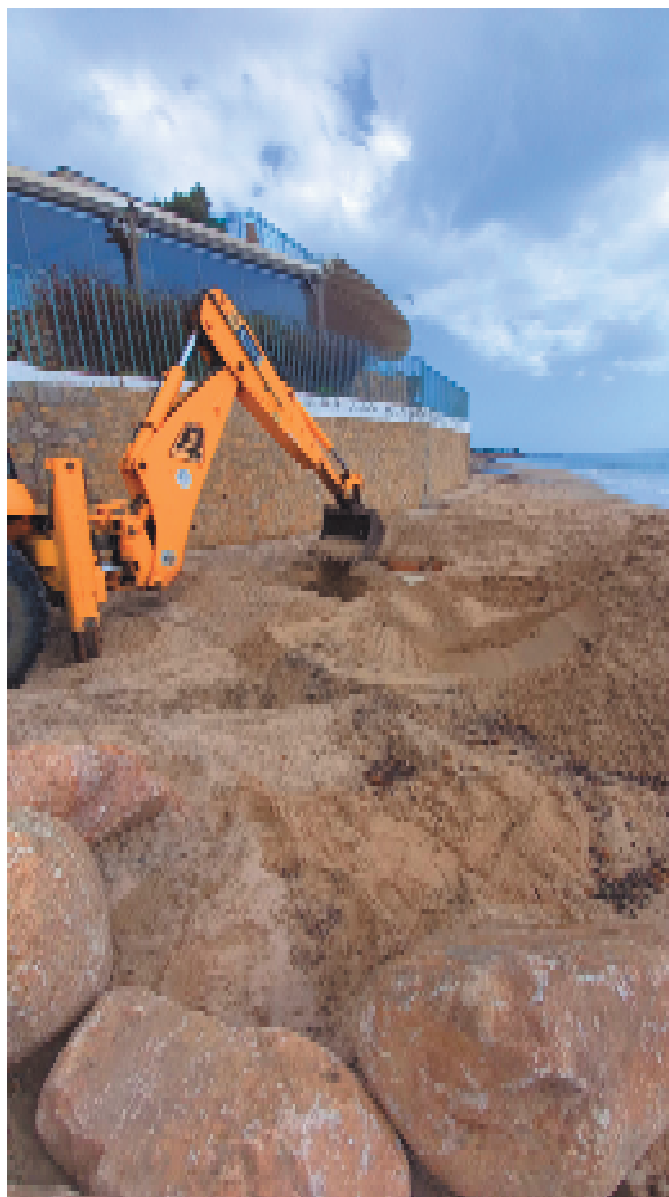
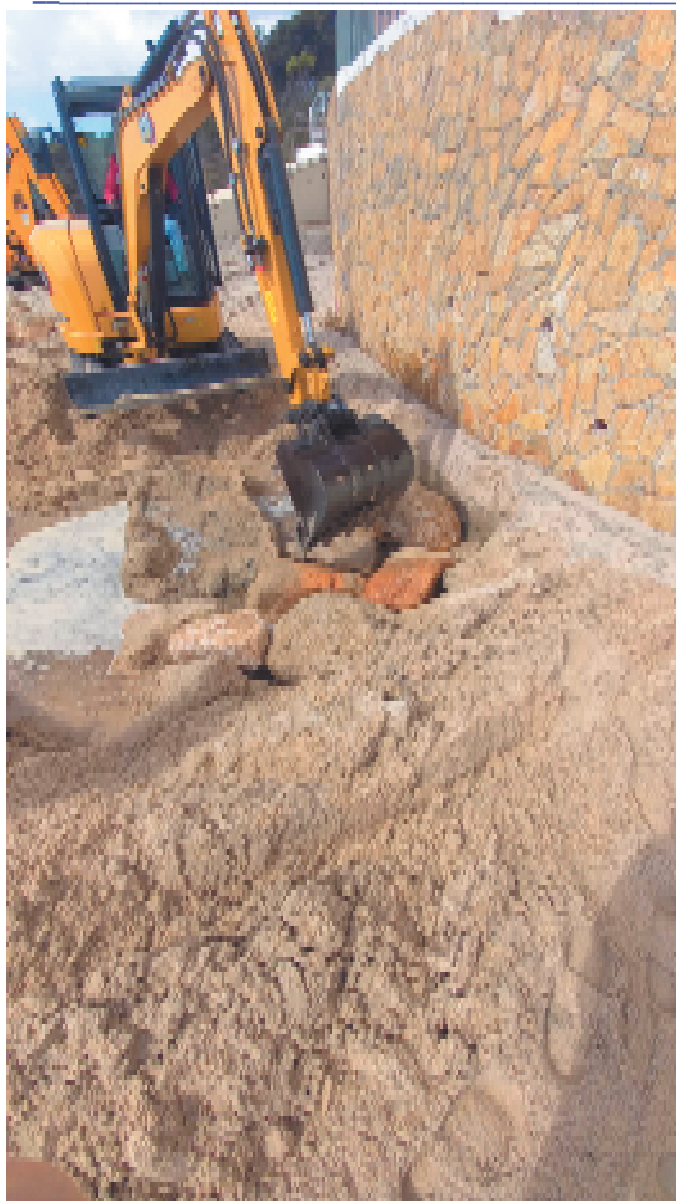
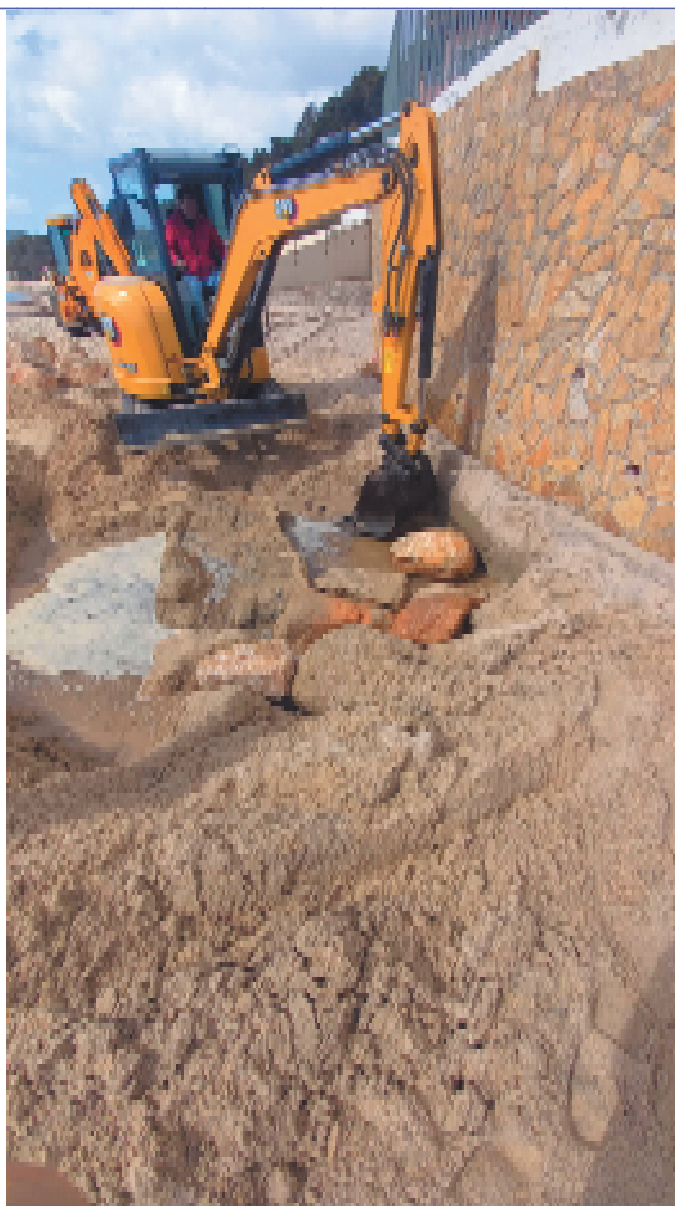
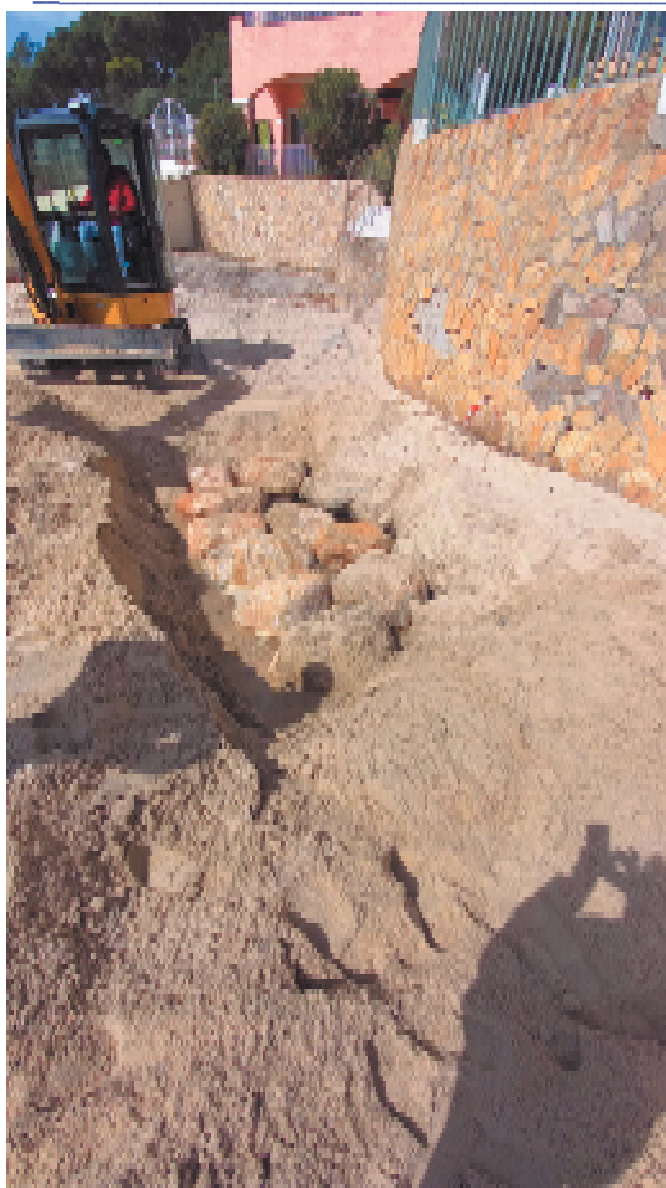
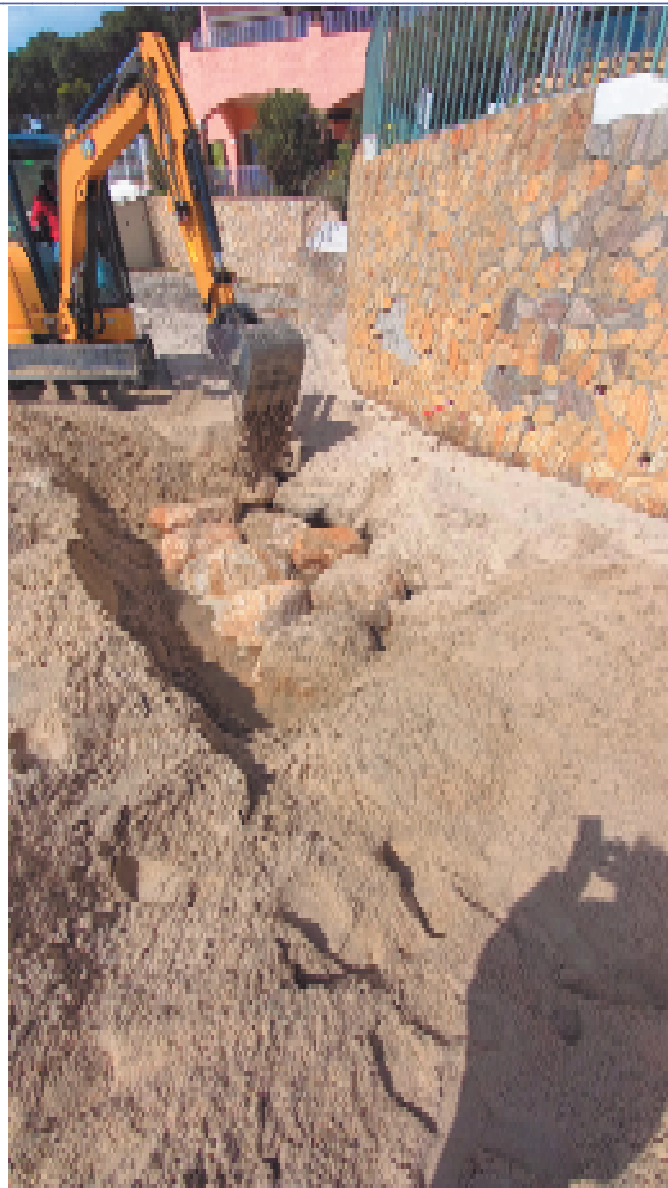
3.2 – Realizzazione della scogliera radente

Per la realizzazione della scogliera sono stati impiegati massi naturali di granito rosa di peso specifico apparente stimato $\gamma \geq 2300\text{kg/mc}$ selezionati in fase di carico tra quelli con forme regolari arrotondate, privi di fessurazioni e con peso singolo compreso tra 200kg e 500kg provenienti da opere di spietramento autorizzate in loc. Is Molas.

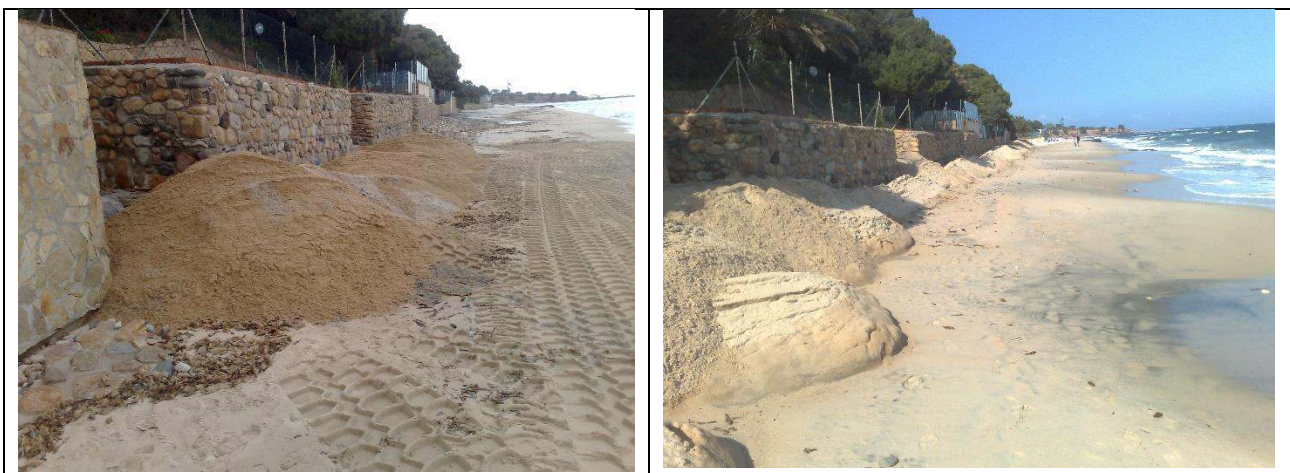
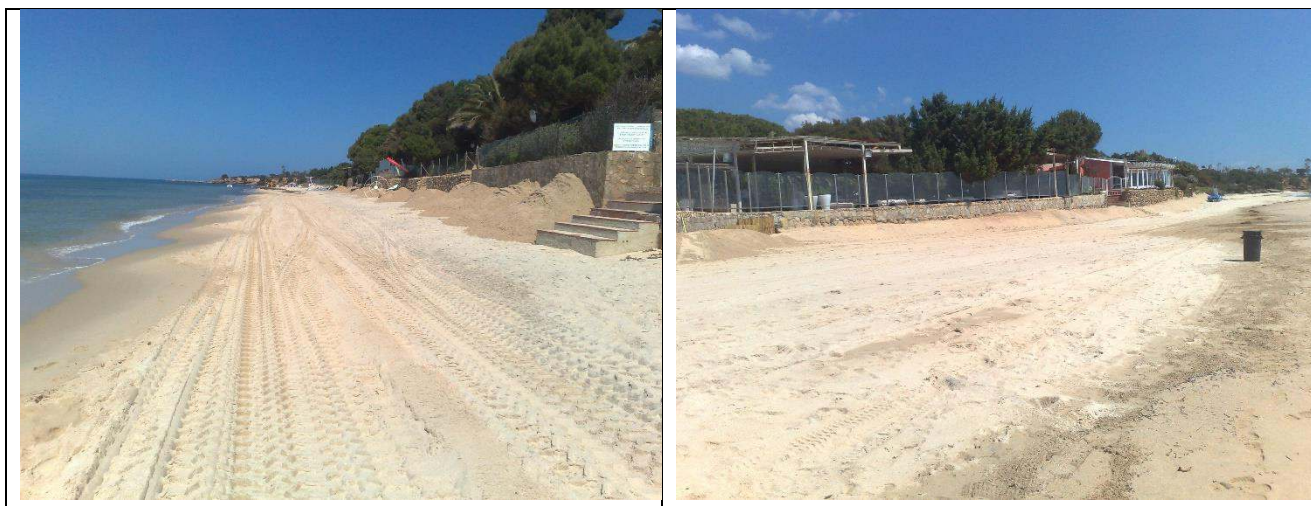
L'intervento aveva comunque consentito di migliorare le condizioni del litorale con particolare riferimento al ricoprimento delle fondazioni delle opere di delimitazione della struttura alberghiera che risultavano totalmente scoperte.

Date le difficoltà riscontrate nell'esecuzione dei lavori si ritiene che detta tipologia di intervento possa essere utilizzata esclusivamente per limitate quantità di materiale nell'ordine dei 2/3000 metri cubi per stagione.
