SISTEMAZIONE RIO MULINO DE JOSSO - MILIS

PROGETTO DEFINITIVO

A.7.3

Relazioni di verifica idraulica
degli attraversamenti viari
ex art. 22 delle N.A. del PAI

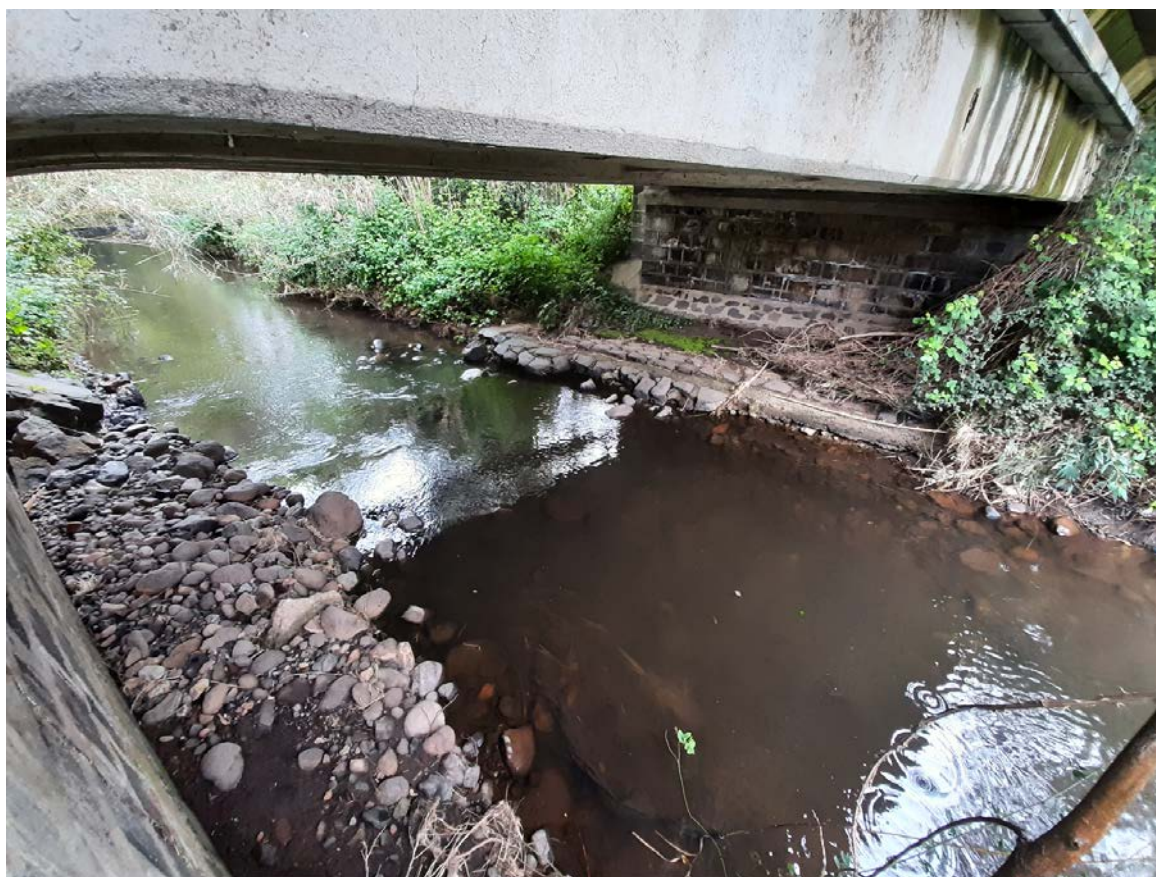
Fig. n. 18 – Particolare della vista del ponte da sotto l'impalcato

La struttura non presenta misure di protezione, tutti gli elementi del ponte sono soggetti all'azione della corrente idrica, principalmente le spalle soggette alle sollecitazioni continue della corrente che raramente ha interessato l'impalcato.

Le parti strutturali maggiormente sollecitate dall'azione della corrente sono le spalle laterali e il fondo alveo in corrispondenza dell'attraversamento, non tanto per la forza della corrente che, come anticipato solo sporadicamente sommerge l'intera struttura ma soprattutto per la frequenza delle sollecitazioni. Il deflusso per gran parte dell'anno è concentrato nella savanella centrale con tiranti idrici limitati e velocità non basse e con una frequenza alta che, con il passare degli anni ha quasi del tutto portato via la soglia dell'alveo posto sotto l'impalcato.

- pulizia del rio nei tratti a monte e a valle dell'opera d'arte;
- protezione del fondo con gabbioni o materassi tipo Reno;
- protezione delle spalle con gabbionate addossate alla struttura che non riducono la luce del ponte.

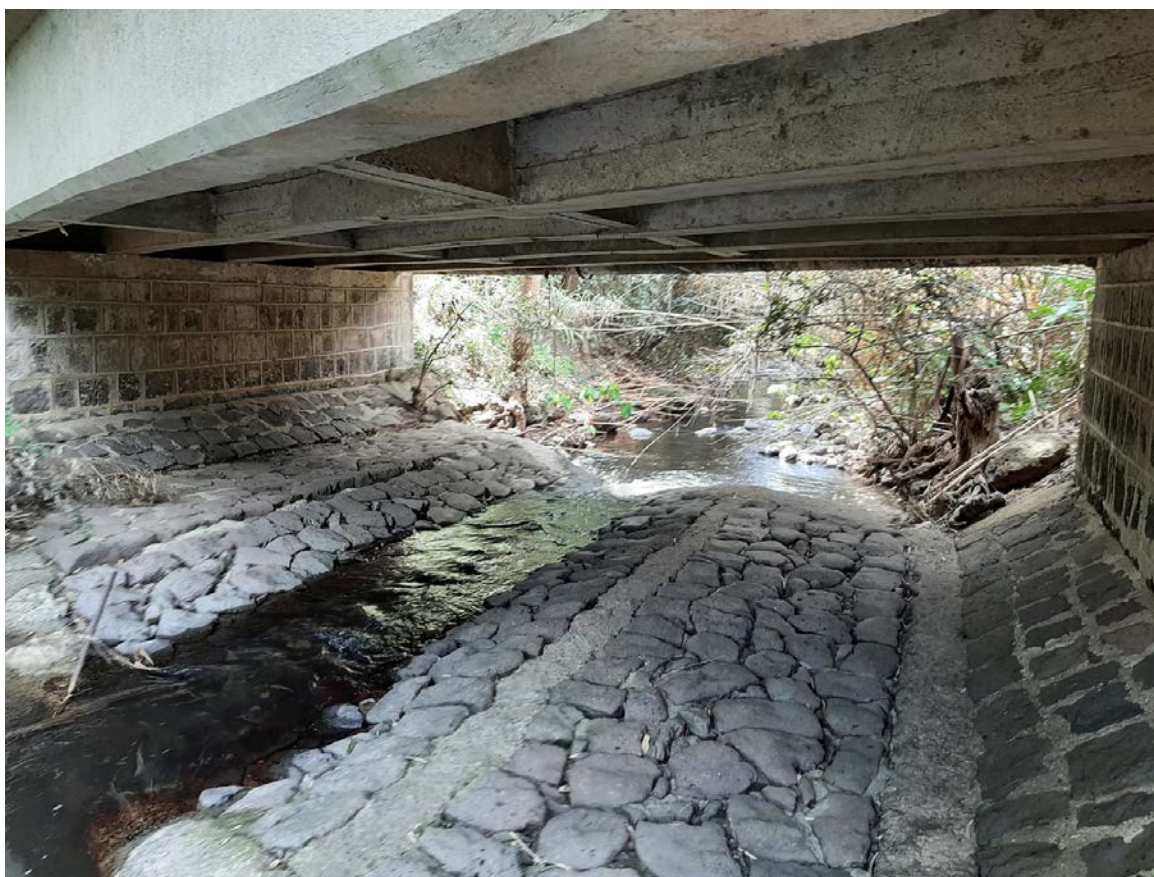
Fig. n. 18 – Particolare della vista del ponte da sotto l'impalcato

La struttura non presenta misure di protezione, tutti gli elementi del ponte sono soggetti all'azione della corrente idrica, principalmente le spalle soggette alle sollecitazioni continue della corrente che raramente ha interessato l'impalcato.

Le parti strutturali maggiormente sollecitate dall'azione della corrente sono le spalle laterali e il fondo alveo in corrispondenza dell'attraversamento, non tanto per la forza della corrente che, come anticipato solo sporadicamente sommerge l'intera struttura ma soprattutto per la frequenza delle sollecitazioni. Il deflusso per gran parte dell'anno è concentrato nella savanella centrale con tiranti idrici limitati e velocità non basse e con una frequenza alta che, con il passare degli anni ha deteriorato il rivestimento dell'alveo posto sotto l'impalcato.

- pulizia del rio nei tratti a monte e a valle dell'opera d'arte;
- protezione del fondo con gabbioni o materassi tipo Reno;
- protezione delle spalle con gabbionate addossate alla struttura che non riducono la luce del ponte.
