COMUNE DI SORSO

loc. Platamona

CAMPING GOLFO DELL'ASINARA

*Oggetto:***VERIFICA ASSOGGETTABILITA'
A V.I.A. EX POST***Allegati:**Progettazione:**Visto:**il committente**Allegato***A***Archivio**Data***Marzo 2022***Aggiornamento***Marzo 2023***Scala*

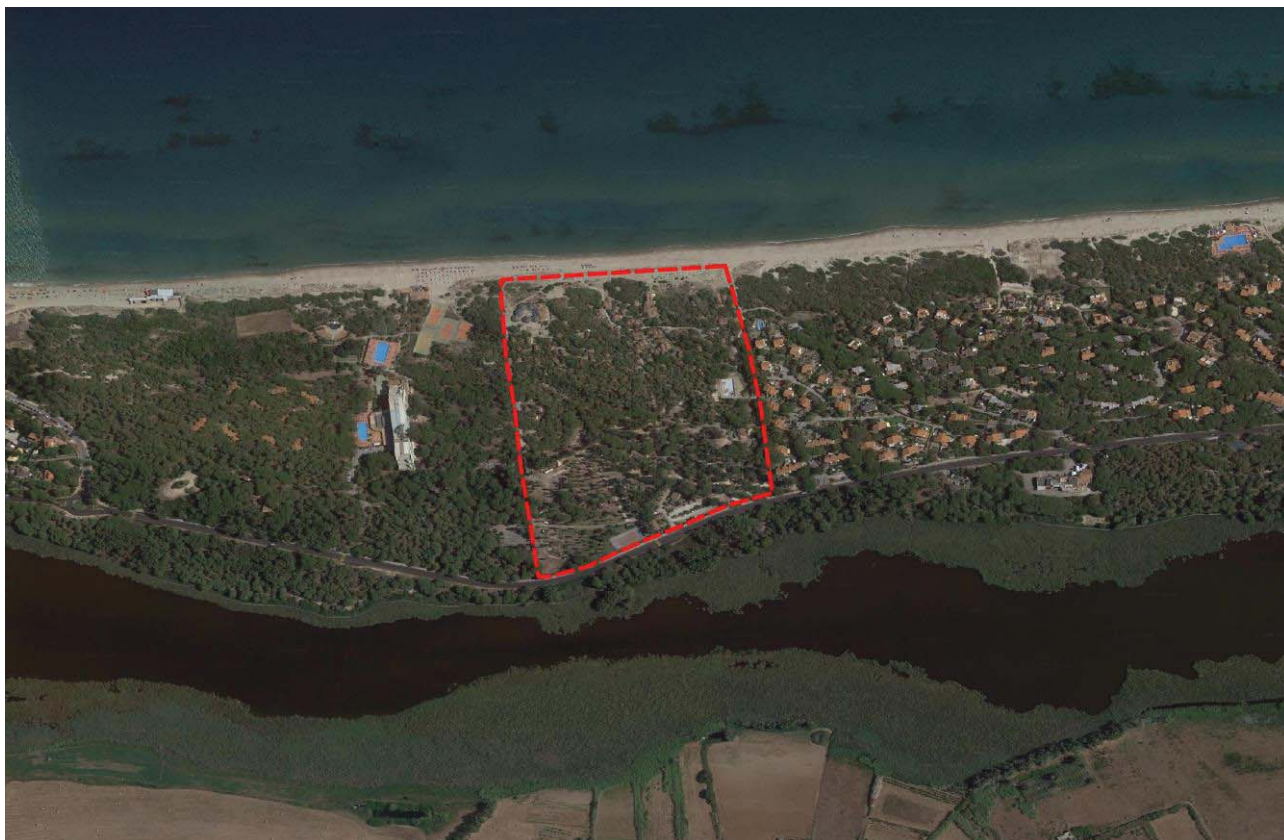
Figura 1: in rosso il perimetro del camping

L'area del campeggio confina a est con il villaggio turistico villamarina, a sud con la strada provinciale 81 e a ovest con il villaggio dei pini.

È una zona a destinazione turistico-residenziale occupata da villaggi turistici e hotel posti lungo la linea di costa (vedi foto aerea in fig. 1).

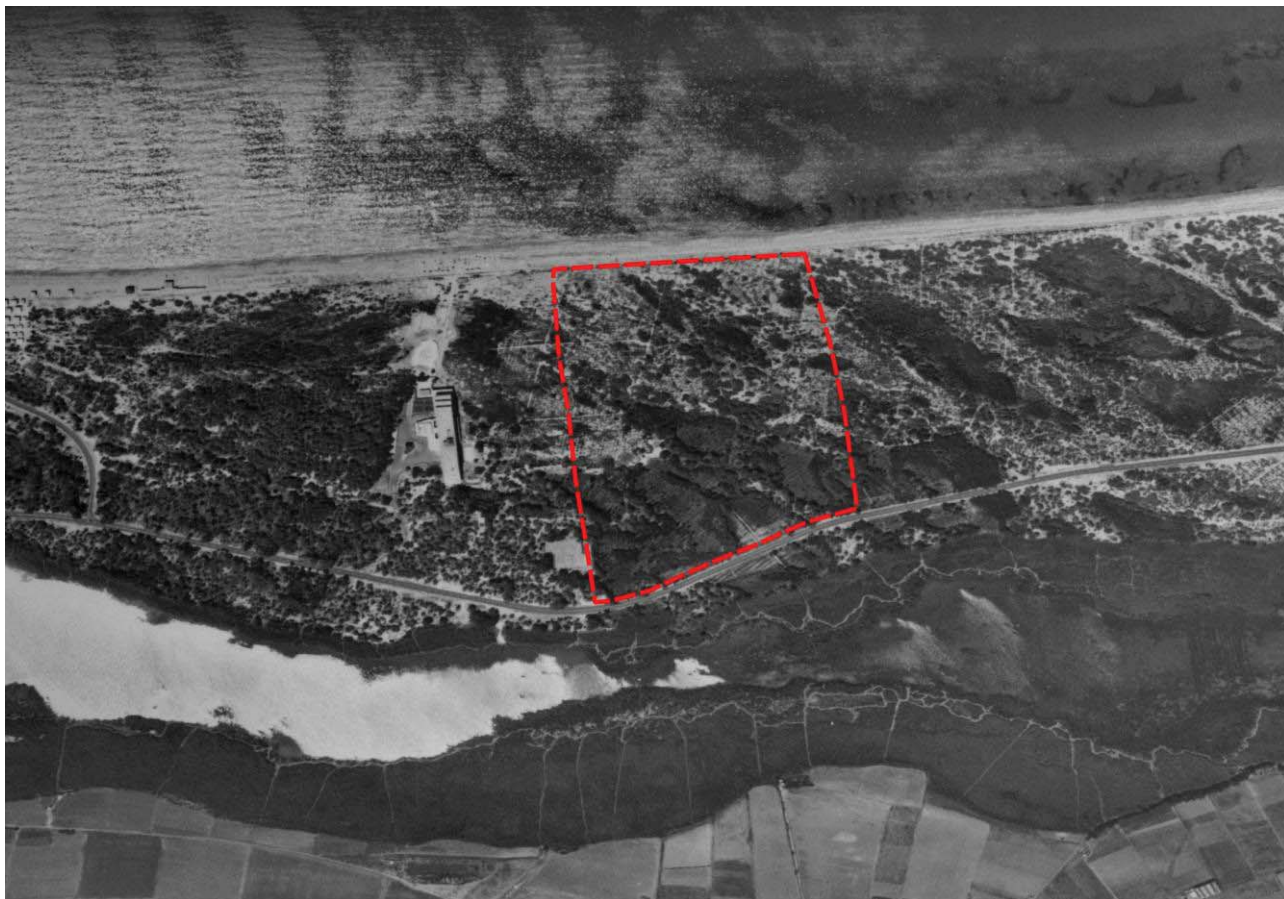
Figura 2: ortofoto 1968

Nel 1968 era presente la struttura base dell'hotel dei pini, il resto dell'area si presenta allo stato naturale.

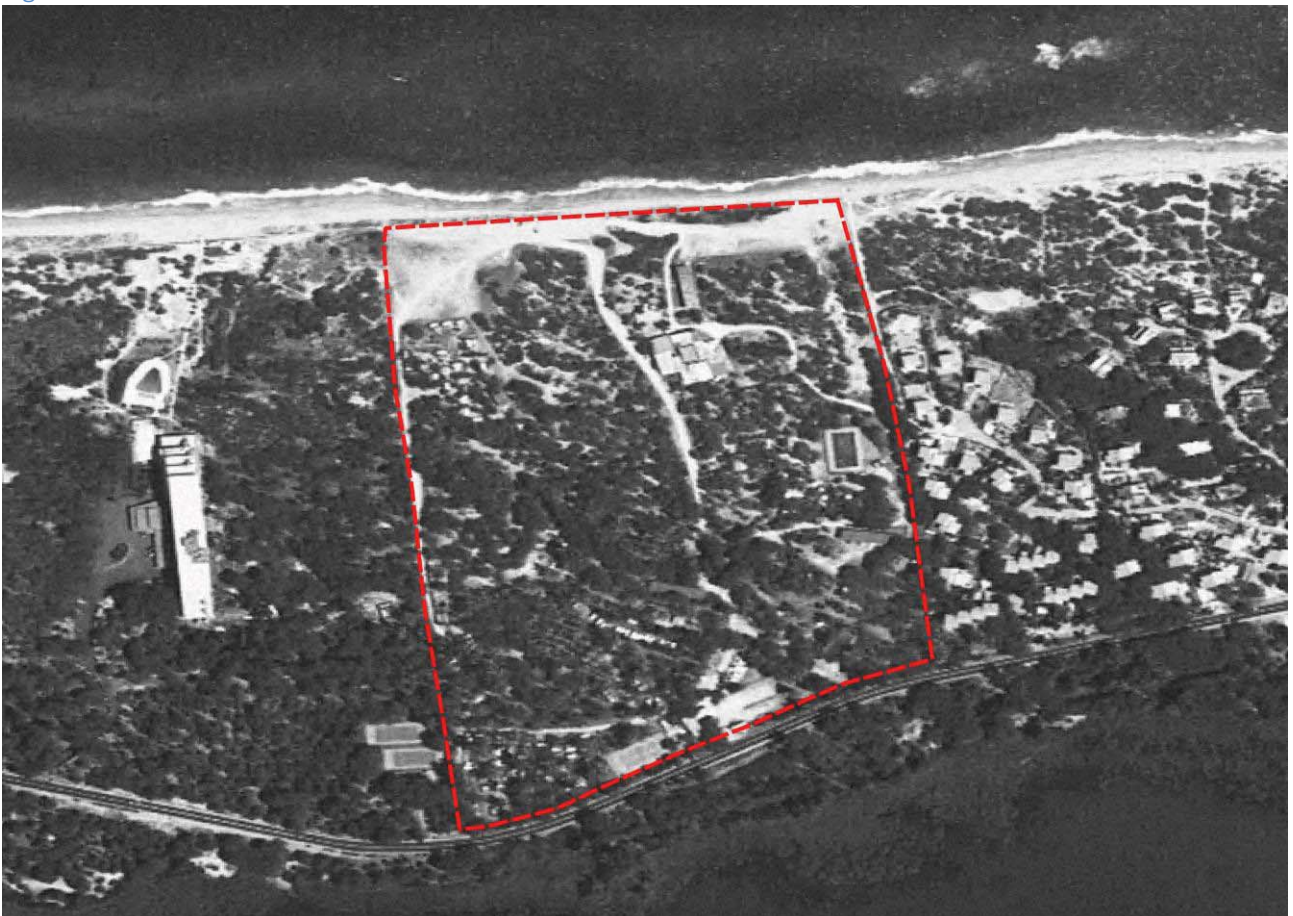
Figura 4: ortofoto 1997

La foto disponibile per il 1997 è in bianco e nero, meno definita delle altre, rispetto al 1977 sono presenti due ampie aree davanti alla spiaggia che erano state pavimentate in tout-venant e utilizzate come sosta/parcheggio per camper e roulotte, il resto del complesso rimane uguale.

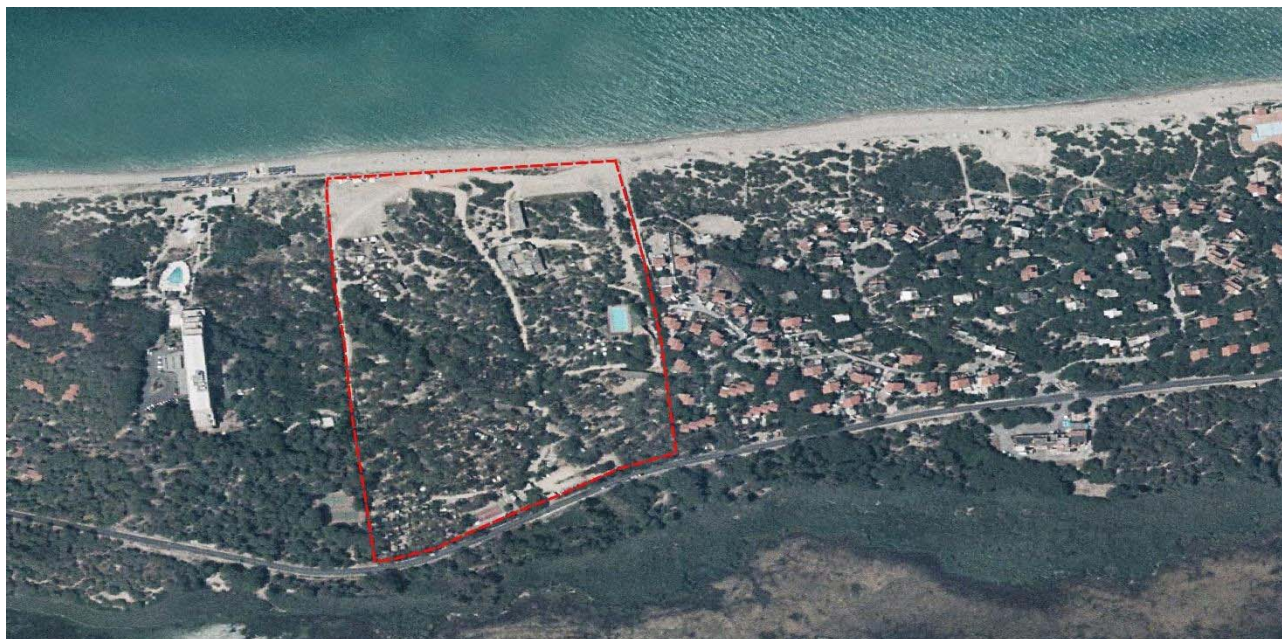
Figura 5: ortofoto 1998

Nella foto del 1998 le due aree fronte spiaggia sono ancora più evidenti, è in questo periodo che la MACPEP rileva la struttura e inizia i lavori di riqualificazione.

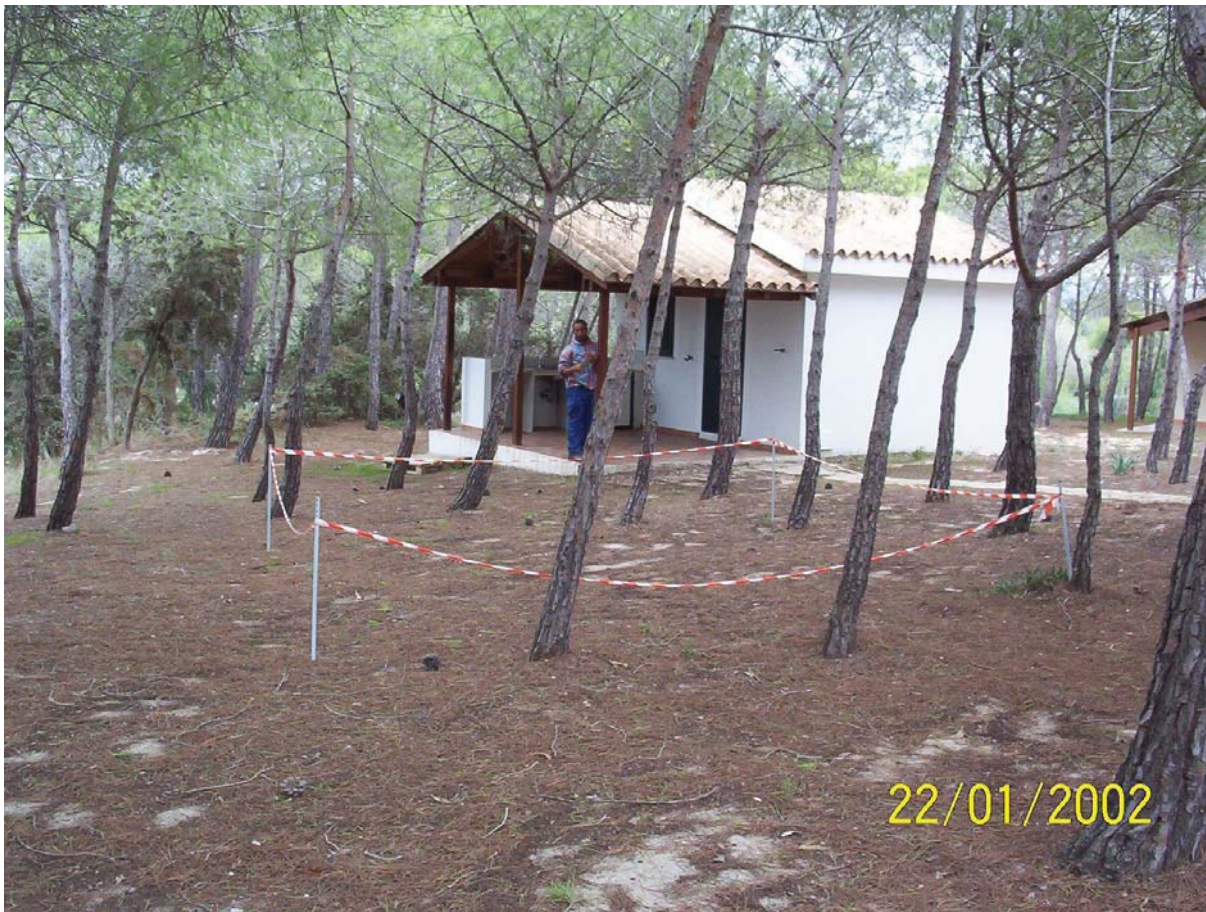
Figura 16: schema pianificazione inserimento nuovi bungalows

La foto sopra illustra la metodologia seguita per la realizzazione dei bungalows, sullo sfondo si vede un edificio realizzato, il nastro con i picchetti identifica lo spazio per un nuovo bungalow inserito nel rispetto della vegetazione.

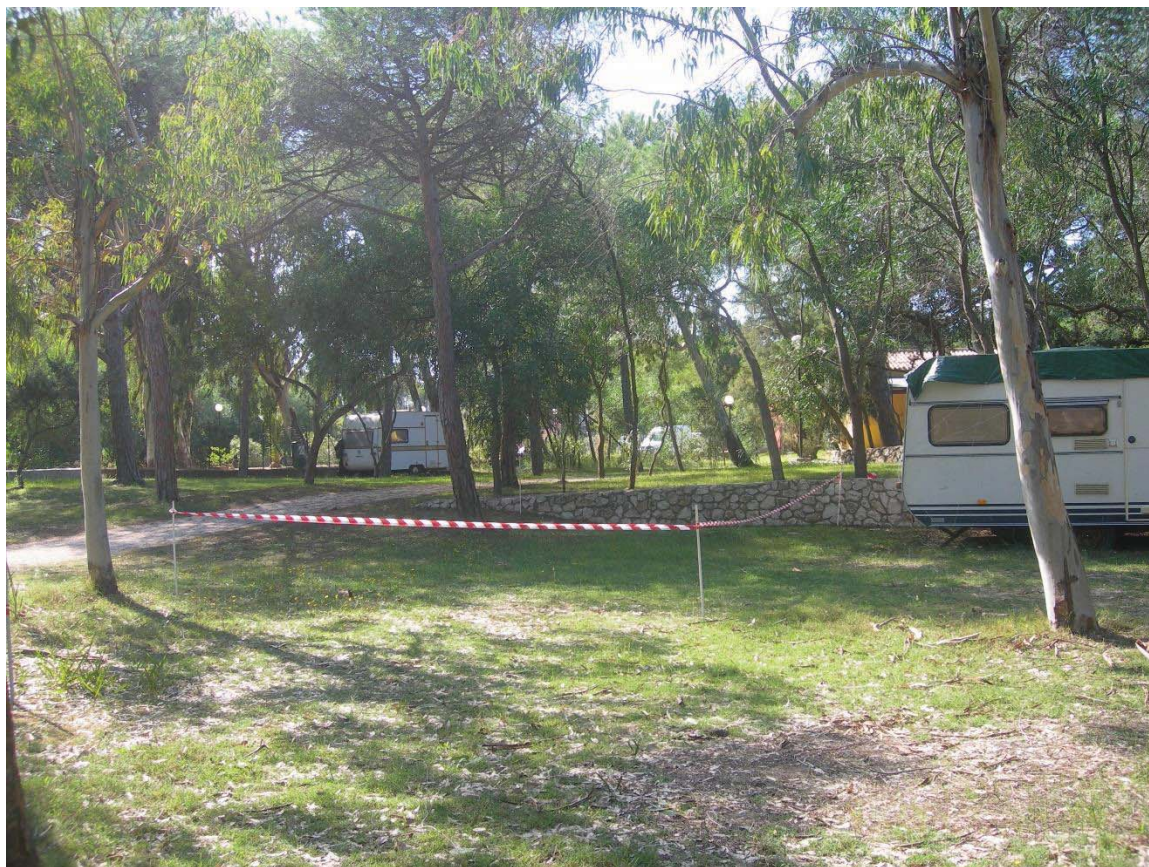
Figura 17: schema pianificazione inserimento bungalows legno

I bungalows realizzati in rispondenza al provvedimento unico 11/2011 sono in legno, sono strutture prefabbricate realizzate in legno montate sopraelevate da terra e del tutto amovibili, sono stati inseriti al posto di roulotte e ne mantengono gli ingombri. Per la realizzazione si è seguito lo stesso schema delle strutture in muratura, identificando gli spazi in modo da non interferire con la vegetazione.

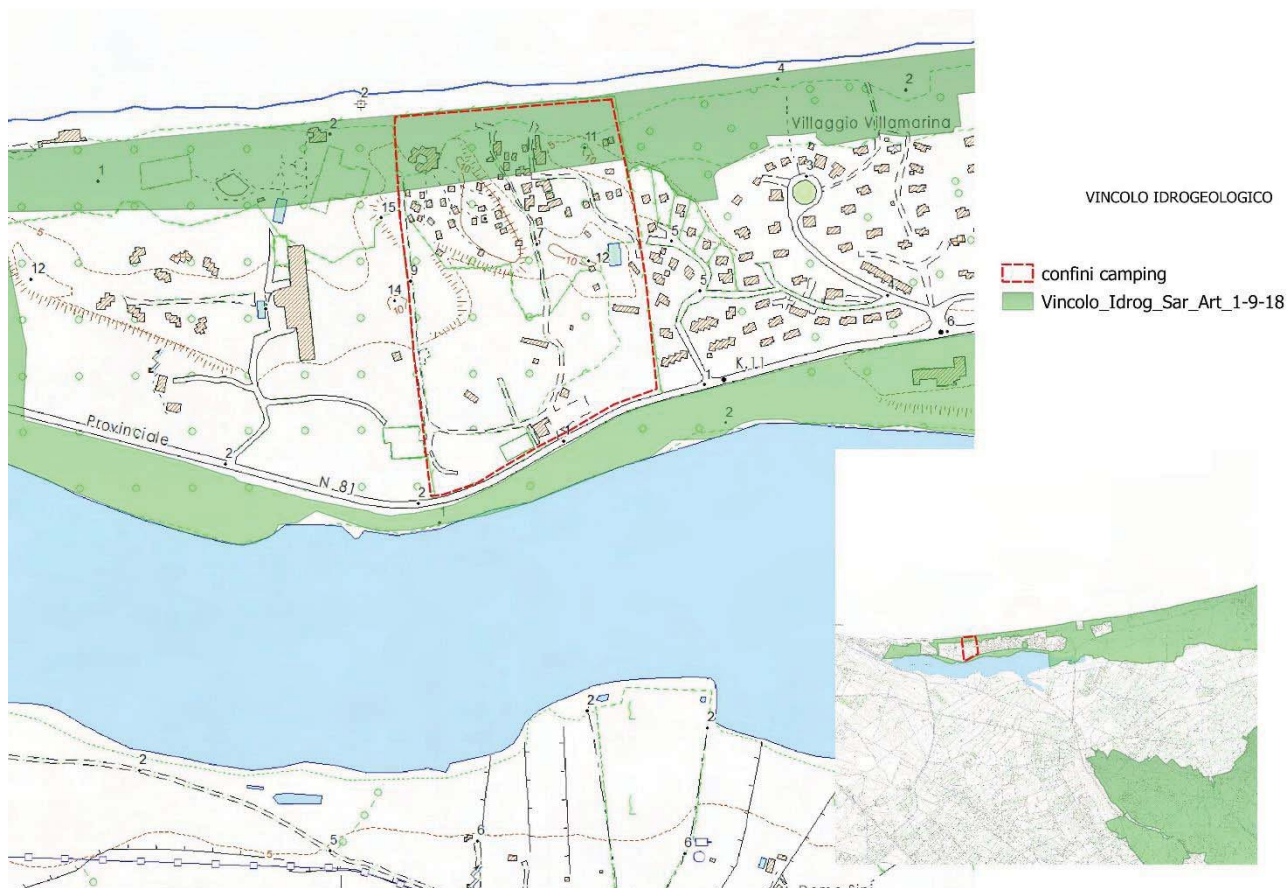
Figura 29: aree a vincolo idrogeologico

L'area in esame ricade parzialmente tra quelle oggetto di vincolo come evidenziato dalla immagine che segue.

L'intervento riferito al bagnetto di servizio alla piscina non ricade nell'ambito del perimetro di vincolo, tra gli interventi realizzati alcuni dei bungalows sono compresi all'interno della perimetrazione.
