PROGETTO DI RIQUALIFICAZIONE AMBIENTALE E TURISTICA DELLA
SPIAGGIA DI CALA DEL FARO AD ARZACHENA, MEDIANTE RIPASCIMENTO

RELAZIONE TECNICA DI PROGETTO

4.2_R

Settembre 2023

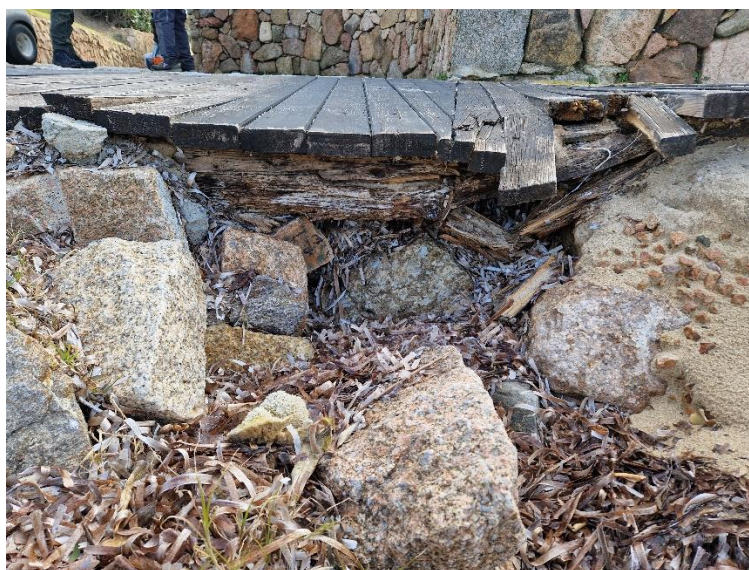
Le incisioni lineari principali sono riconducibili al deflusso delle acque di corrivazione lungo l'asse della stradina con asse SE-NW che conduce alla spiaggia. Considerato che una parte dell'acqua di corrivazione raggiunge la spiaggia sgorgando al di sotto del camminamento è ipotizzabile la presenza di una condotta al di sotto del piano di calpestio; ciò trova conferma in alcune testimonianze storiche dei fruitori del luogo.

Foto 1 - Segni del deflusso sotterraneo lungo lo stradello SE-NW

Al fine di ridurre gli interventi di manutenzione dell'arenile nel futuro dovuti all'azione erosiva delle acque di corrivazione, il proponente si impegna a realizzare le opere di intercettazione delle acque di monte che, incanalandosi nella linea di compluvio arrivano nella spiaggia. Il consorzio proponente assume l'impegno di realizzare queste opere e per questo diede mandato all'Ing. Michele Ragnedda che presentò il progetto preliminare in data Ottobre 2021.

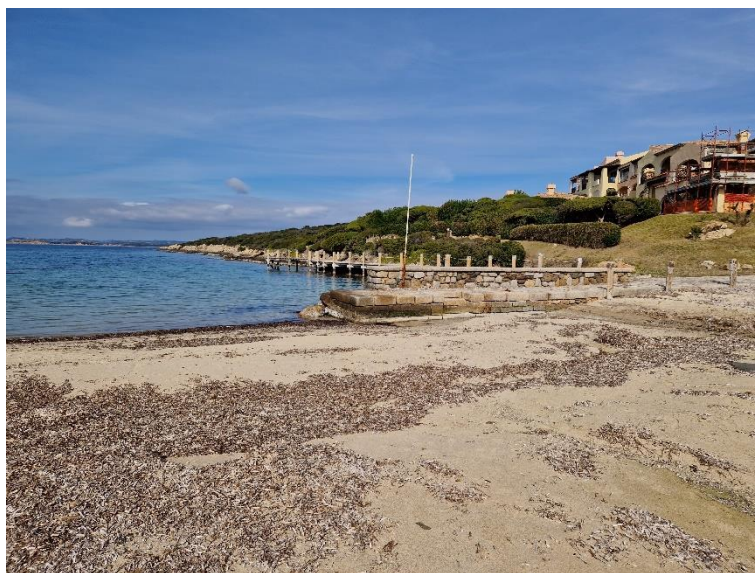
Sul lato nord della battigia è presente un molo in calcestruzzo che originariamente svolgeva funzione di supporto per l'attracco di piccole imbarcazioni e gommoni. Con il riporto di materiale alloctono per la creazione della spiaggia il molo è divenuto un semplice elemento di chiusura dell'arenile. Questo manufatto svolge attualmente azione di protezione dal vento e dalle ingressioni marine e con direzione NW. La sua presenza per contro potrebbe creare ostacolo al riporto delle sabbie accumulatesi nella parte sommersa.

Foto 2 - Molo in cls

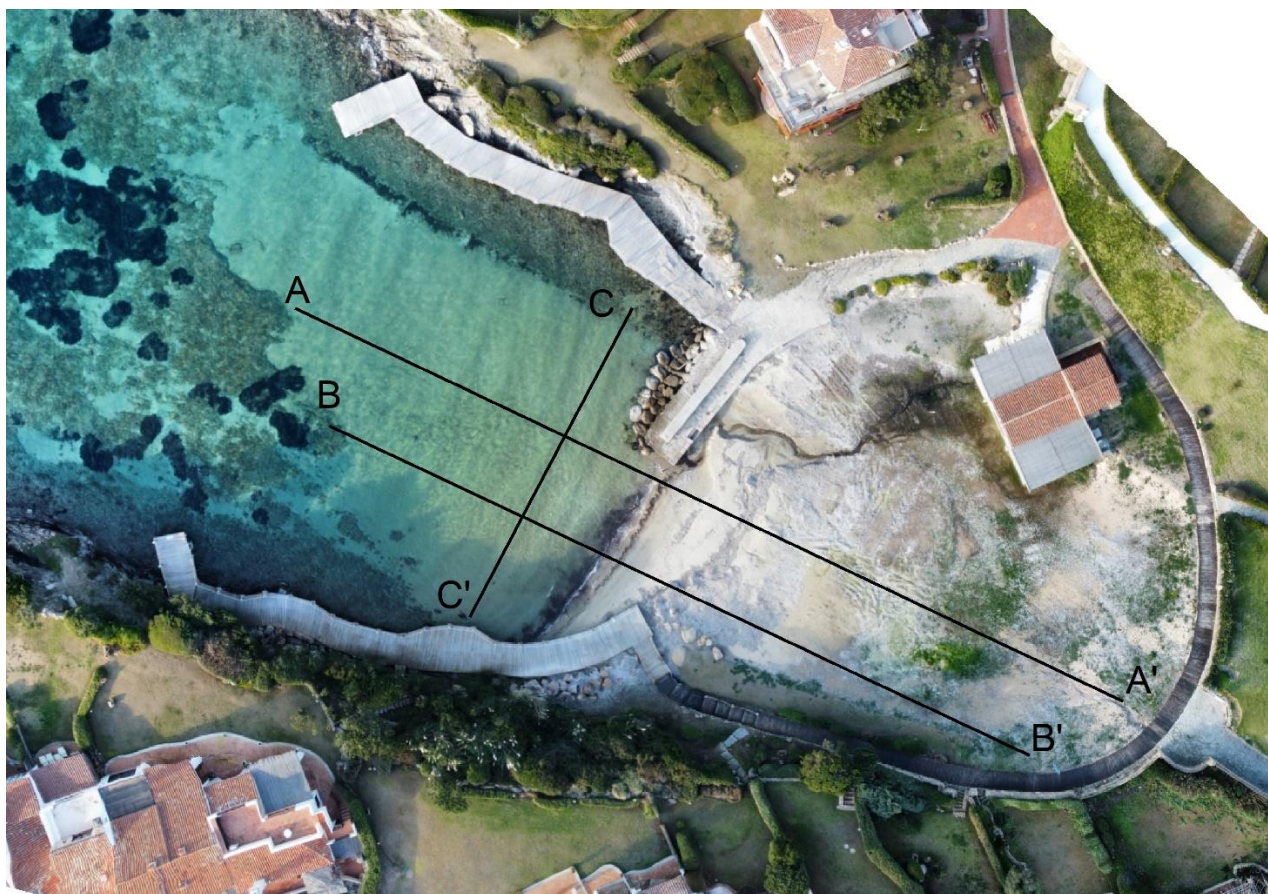
Sarà pertanto necessario, prima dell'intervento di ripascimento, ricostruire la situazione ANTE OPERAM con un rilievo del sistema spiaggia emersa/spiaggia, ad integrazione del rilievo della spiaggia emersa e del rilievo da drone già effettuato per il presente studio, fino a 65 metri dalla battigia in prosecuzione delle sezioni "A" e "B" del progetto fino a 65 metri dalla battigia e lungo una sezione trasversale a 20 m dalla battigia.

- Rilievo morfo-batimetrico SEMESTRALE POST OPERAM della spiaggia sommersa semestrale della profondità del fondale almeno fino a 65 metri dalla battigia lungo 2 profili longitudinali e 1 profilo trasversale da effettuarsi in Aprile e in Ottobre
- Rilievo topografico SEMESTRALE POST OPERAM della altimetria della parte emersa dell'arenile tramite drone per l'ottenimento di ortofoto georeferenziate e DTM della spiaggia emersa da effettuarsi in Aprile e in Ottobre

Figura 1 - Profili di rilievo
