PROGETTO DEFINITIVO

Valutazioni in merito agli esiti del
monitoraggio acque di falda

***Realizzazione del nuovo stadio
"Sant'Elia" – Progetto Definitivo***

VALUTAZIONE IN MERITO AGLI ESITI DEL MONITORAGGIO ACQUE DI FALDA

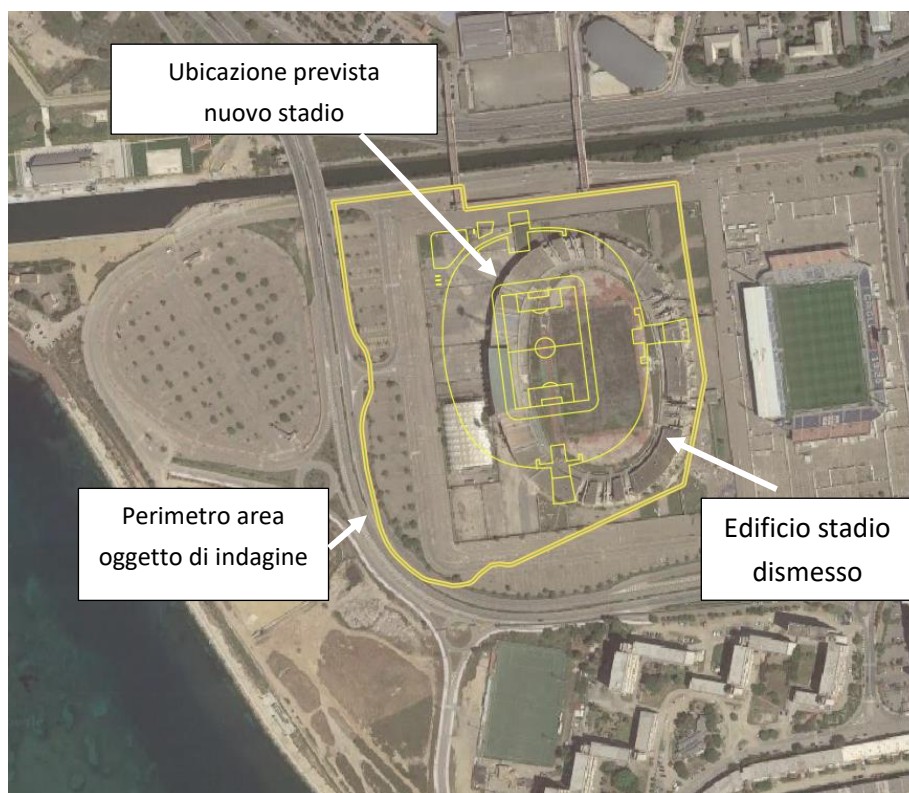
Figura 2 – Ubicazione nuovo stadio in progetto

Il nuovo stadio, il cui progetto come visibile in figura 2, è in parziale sovrapposizione con la struttura dello stadio dismesso nel 2017, e si ubicherà nel settore sud-orientale del comune di Cagliari, nel quartiere Nuovo Borgo Sant’Elia, in prossimità dell’attuale linea di costa rettificata artificialmente a seguito della graduale colmata di un tratto di mare basso compreso tra il promontorio di Sant’Elia e il porto di Cagliari.

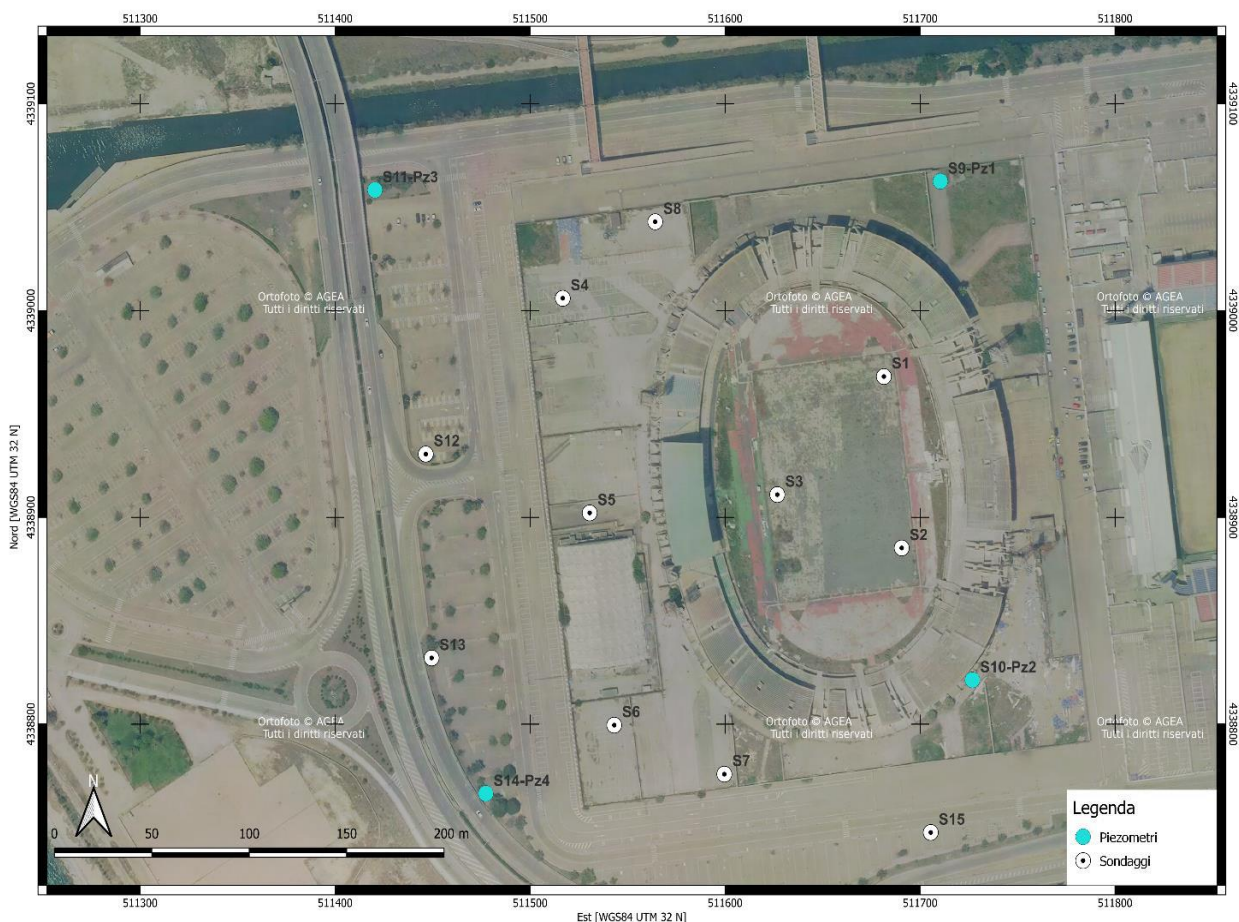
Figura 4 – Ubicazione punti di indagine realizzati

L'indagine ambientale è stata realizzata dalla società Henge Heritage Engineering Geophysics in data 27-28 settembre e 13-14 dicembre 2021. In particolare, nelle date del 27 - e 28 Settembre 2021 sono stati realizzati i sondaggi a carotaggio S1, S2, S3, S4, S5, S6, S7, S8, S9, S10. In corrispondenza dei sondaggi S9 e S10, i fori sono stati attrezzati a piezometri denominati rispettivamente Pz1 e Pz2. Nelle date del 13 e 14 Dicembre 2021 sono stati realizzati i sondaggi S11, S12, S13, S14 e S15. In corrispondenza dei sondaggi S11 e S14, i fori sono stati attrezzati a piezometri denominati rispettivamente Pz3 e Pz4.

Nella figura di seguito si riporta l'ubicazione effettiva dei punti di indagine realizzati in campo, definiti in funzione della logistica dei luoghi.
