## RELAZIONE SULLE MODALITÀ DI DISMISSIONE E DI SMALTIMENTO DEI DIVERSI IMPIANTI/MATERIALI

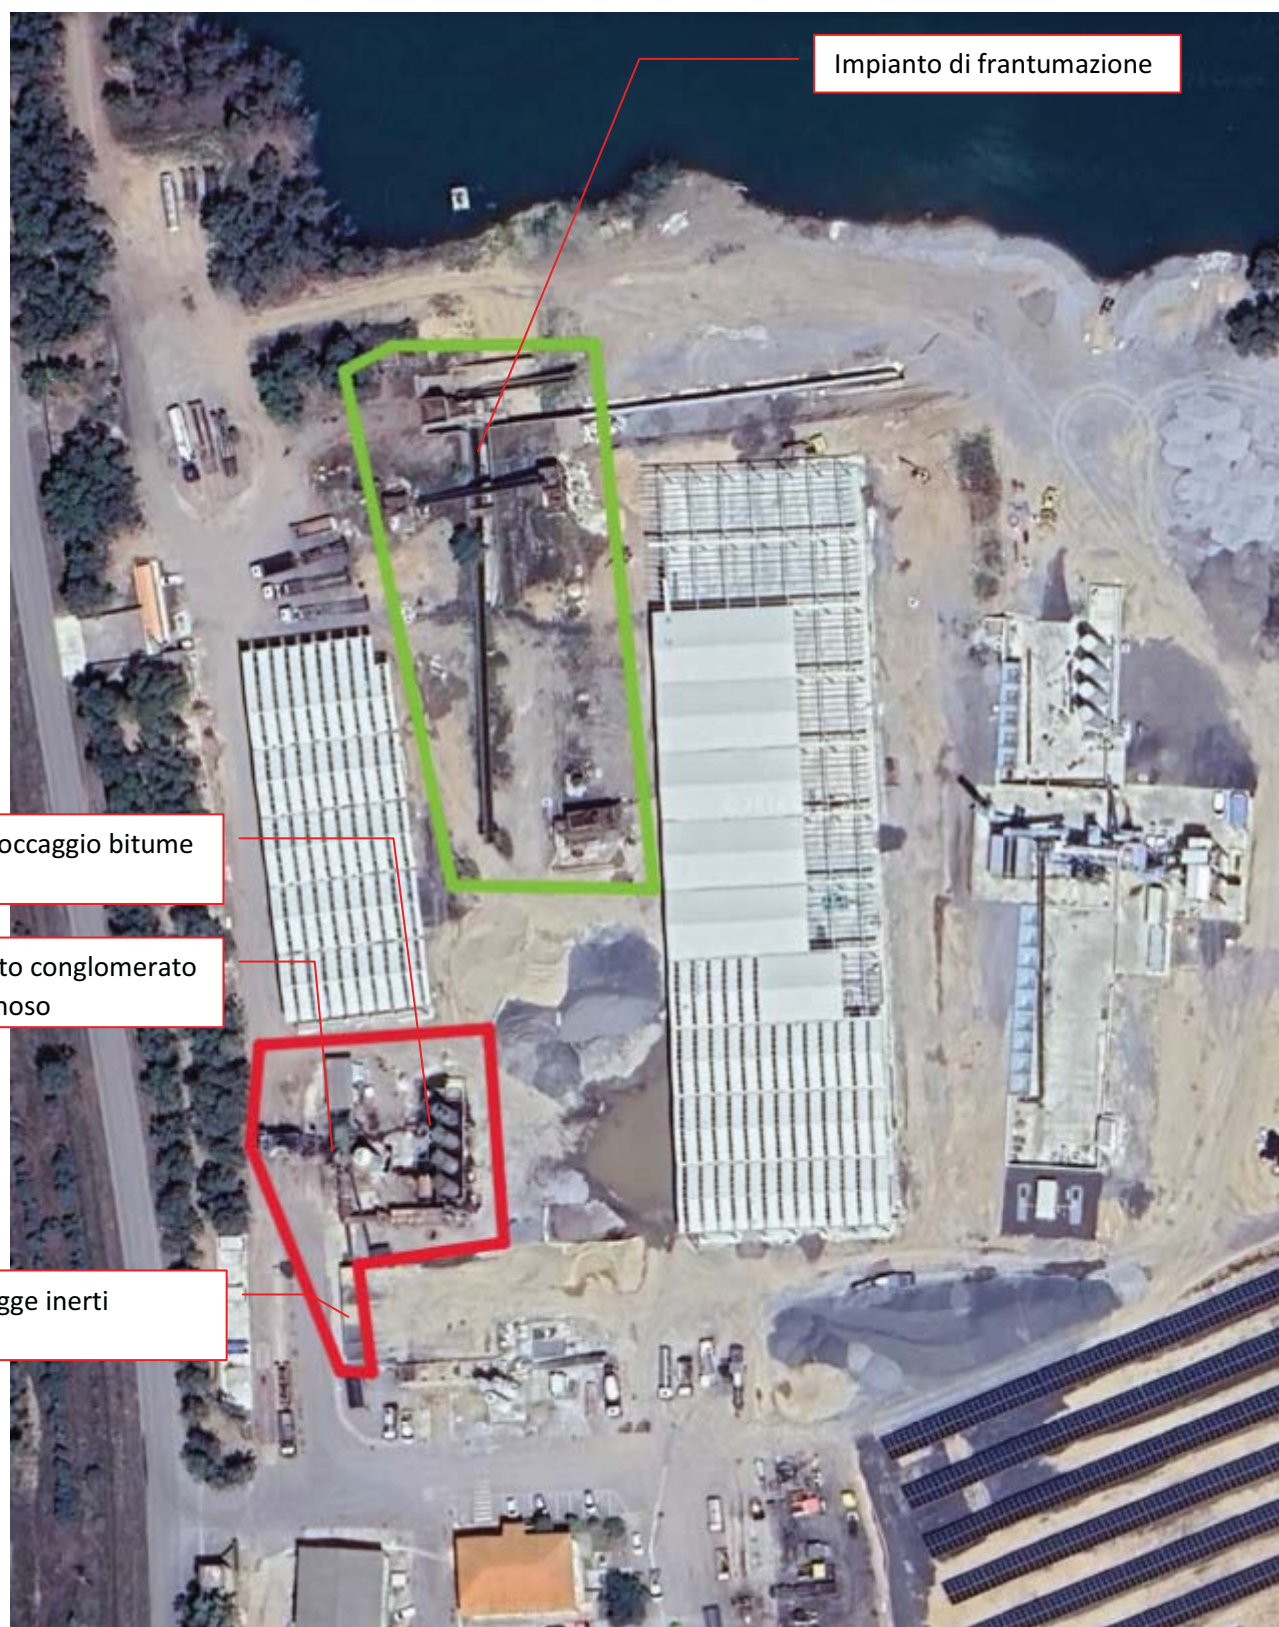
Nell'area indicata, erano visibili un vecchio impianto di frantumazione inerti e il vecchio impianto di produzione di conglomerato bituminoso, entrambi dismessi.

L'area impegnata dall'impianto di frantumazione smontato è cerchiata in verde nella foto allegata.

Solo una porzione di detto impianto (la parte primaria composta da una tramoggia, un sistema di alimentazione/sgrossatura e un frantoio a mascelle) non è stata rimossa dalla sede originaria, anch'essa in attesa di un eventuale riutilizzo e/o vendita.

Nell'area cerchiata in rosso nella foto allegata, che sarà destinata alla lavorazione dei rifiuti diversi dal fresato d'asfalto, è ancora presente un vecchio impianto di conglomerato bituminoso, fuori servizio, che è in attesa di essere venduto e/o in parte riutilizzato e/o, nel caso non si riesca a far ciò a breve, rottamato/smaltito mediante appalto a società abilitata/e.

Sempre in questa seconda area si è già provveduto, tramite la società Ecoserdiana, alla bonifica di alcuni serbatoi e lamierati metallici, anticipo di una operazione che troverà fine solo al termine dello smontaggio completo di questo impianto di conglomerati bituminosi in fase di dismissione.

Per quanto riguarda la potenziale contaminazione del terreno sottostante la stessa è scongiurata dal fatto che tutta l'area impegnata dal suddetto impianto di conglomerato da dismettere risulta pavimentata in calcestruzzo e che, in occasione della dismissione dell'impianto, verrà pulita dai materiali già presenti e/o che si creeranno inevitabilmente nelle fasi di smontaggio e/o rottamazione, e che saranno quindi correttamente smaltiti.

La Conglomerati Bituminosi ha già provveduto allo smontaggio di tale impianto di frantumazione ereditato della precedente proprietà, la cui parte fatiscente è stata rottamata.

Lo smontaggio sopra indicato, effettuato dalla ditta Unicosmo di cui viene allegata copia della fattura, ha prodotto oltre a una serie di macchinari che sono stati stoccati in attesa di un eventuale riutilizzo e/o vendita, anche dei rottami di varia natura (prevalentemente ferrosa) che sono stati smaltiti a mezzo di società autorizzata, la Ecosarda che ha rilasciato per la porzione di propria competenza i relativi formulari che vengono allegati alla presente.

Il Fuori Servizio di tale impianto e la sua rimozione è stato dichiarato in seno alla richiesta della modifica AUA (pratica-00053050951-05122022-0851.561803) per l'installazione del nuovo impianto di produzione di conglomerato e lo smantellamento di tale impianto, già programmato dall'azienda non rientra strettamente nell'ambito del progetto di incremento della capacità di recupero di rifiuti non pericolosi, sebbene esso ne sia propedeutico.
