Comune di Pula  
Santa Margherita

## OPERE DI PROTEZIONE E STABILIZZAZIONE MORFOLOGICA DELLA SPIAGGIA ANTISTANTE IL FORTE VILLAGE RESORT

*Integrazioni in seguito alla Conferenza Istruttoria del 22.06.2023*

## RELAZIONE INTEGRATIVA

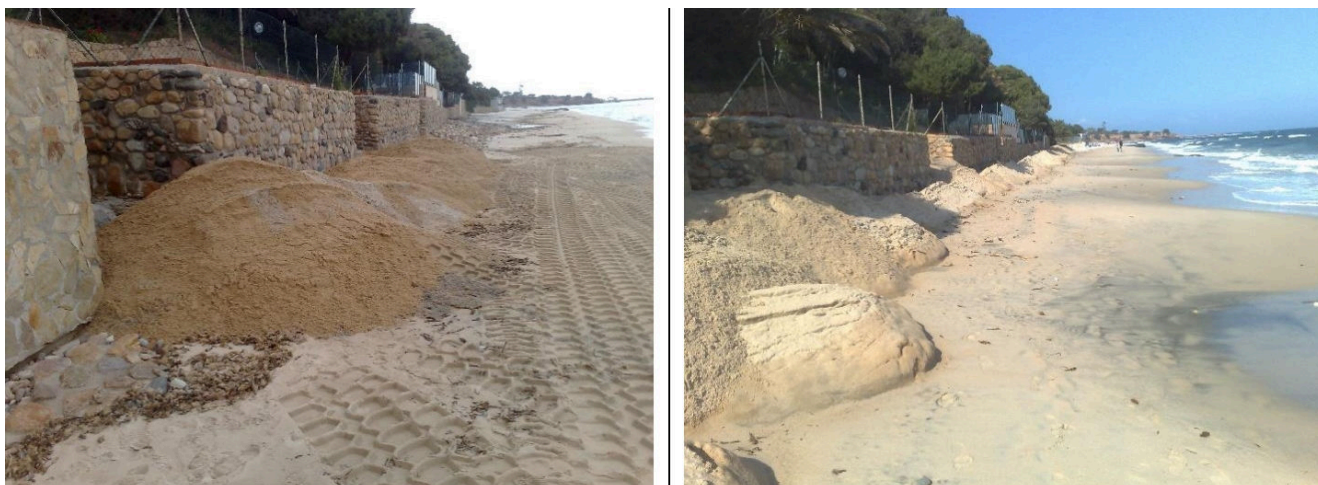
E' stato realizzato un ripascimento della spiaggia di fronte al Forte Village (*progetto 2003 che prevedeva l'apporto di 15.000m<sup>3</sup> di sabbia di cava*). Nel mese di aprile furono sversati 1.491m<sup>3</sup> di sabbia proveniente da cave a terra (Badesi SS). L'intervento ha consentito di migliorare le condizioni del litorale con particolare riferimento al ricoprimento delle fondazioni delle opere di delimitazione della struttura alberghiera che risultavano totalmente scoperte. L'apporto da terra ha comportato notevoli difficoltà operative relative all'approvvigionamento della sabbia e alla accessibilità all'arenile.

**Fig.1 - 2009 - Ricarica con sabbia proveniente da cave terrestri**

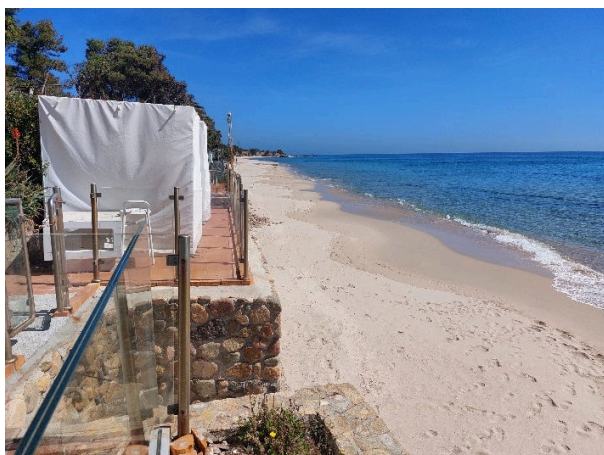
Nei mesi di Febbraio/Marzo 2023 il monitoraggio della spiaggia ha evidenziato una condizione di deficit volumetrico analogo a quello dell'anno precedente ed è stata richiesta l'autorizzazione ad eseguire una ricarica suppletiva di circa 5.000m<sup>3</sup> con le stesse modalità del progetto approvato.

**Fig.3 - Stato della spiaggia a Marzo 2023**

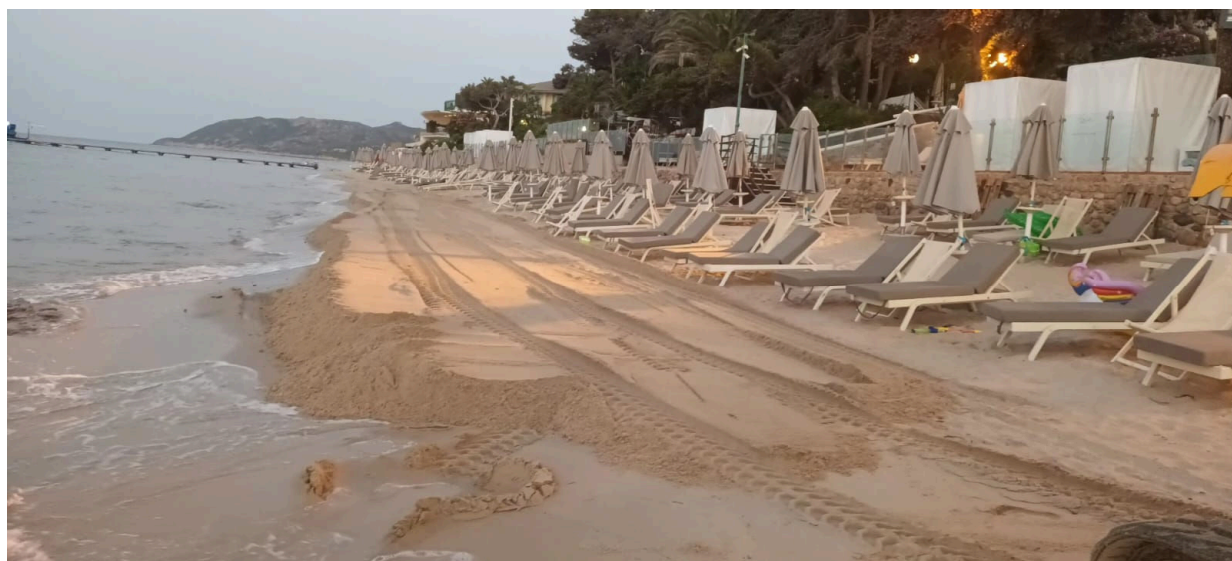
**Fig.4b - Lavori in corso Luglio 2023**

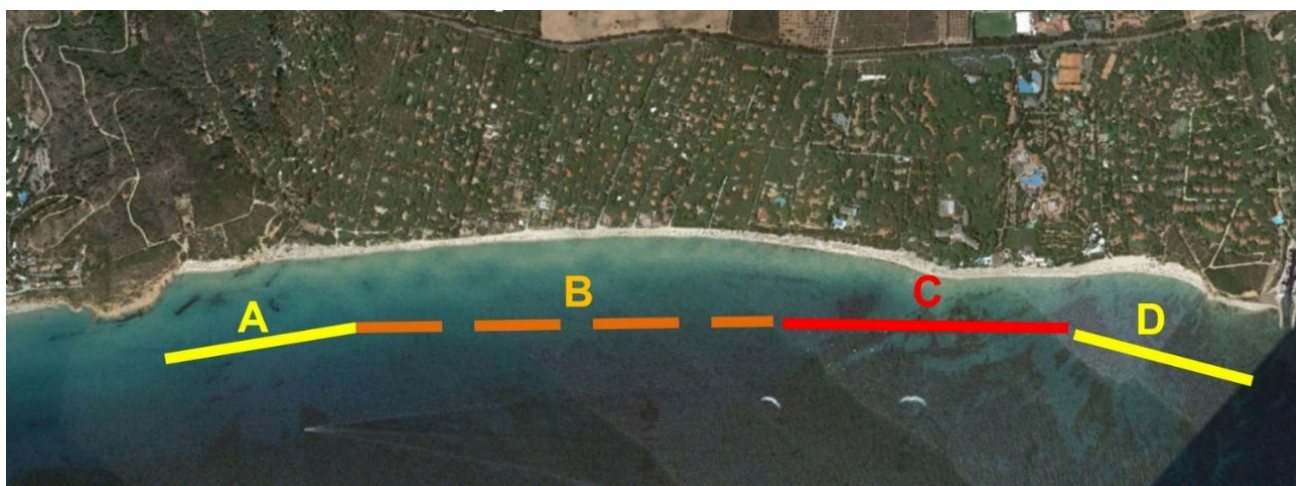
L'intera unità fisiografica costituita dai segmenti A, B, C, D, rappresentati nella figura seguente, storicamente, fino agli anni 70 del secolo scorso, costituiva un'ampia spiaggia compresa tra due promontori a scogliera.

**Fig.5 - Tendenze evolutive di medio periodo (10÷15 anni) e breve periodo (3÷4anni set\_2021)**

La riduzione volumetrica progressiva del volume sedimenti nei fondali antistanti il litorale ha fatto emergere formazioni geologiche in precedenza non visibili, segnatamente il substrato roccioso nella parte NE dell'unità fisiografica (tratto C).

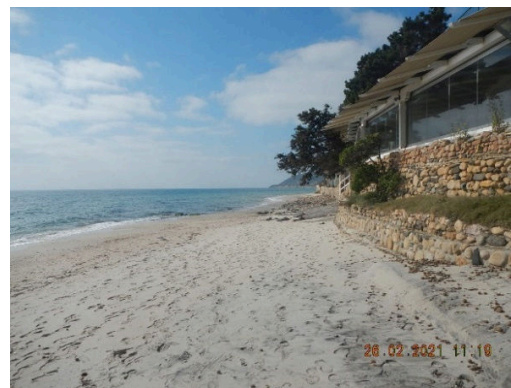
La quota altimetrica del terreno a monte della spiaggia varia da un massimo di oltre +10,00 metri sul livello del mare nella zona SW della spiaggia in concessione, e quote variabili con una media di circa +4,00m s.l.m. nella zona intermedia, progressivamente più basse fino a + 2,00m s.l.m. verso NE. I terrapieni, nel corso del tempo sono stati in parte destinati a formare terrazze fruibili e attrezzati con tettoie, gazebo, piscine etc. Nelle foto seguenti lo stato della scarpata retrospiaggia è illustrato con sufficiente chiarezza.

**Fig.10 - Muri di contenimento della scarpata costiera retrospiaggia**

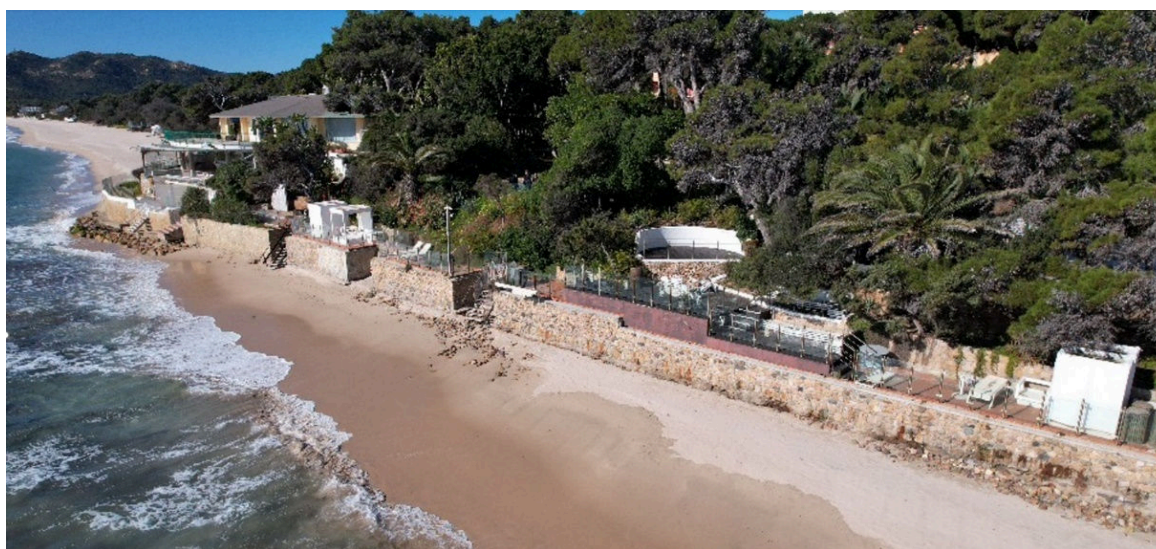
**Fig.11 - Vista d'insieme delle strutture murarie adiacenti alla spiaggia**

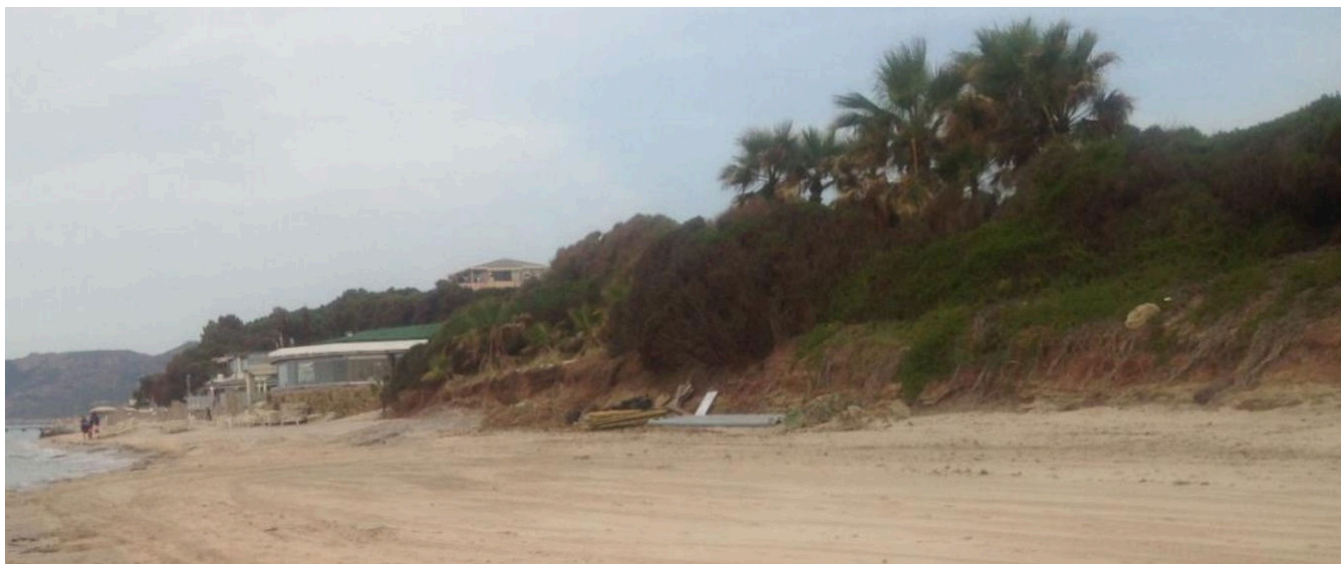
Lo stato della scarpata naturale in assenza della costruzione dei muri di contenimento può essere dedotta dalla descrizione geolitologica della sezione trasversale della scarpata e per analogia con la scarpata naturale esistente al contorno.

**Fig.12 - Scarpata naturale nel limite SW della spiaggia del Forte Village**

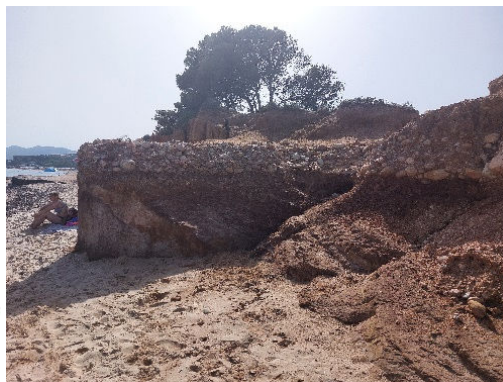
**Fig.15 - Profilo litostratigrafico schematico nel tratto costiero verso Cala Verde**

Nel nostro caso appare piuttosto evidente che la scarpata litoranea naturale ai fini della dinamica costiera ha una risposta analoga a quella dei muri di contenimento della stessa che pertanto non hanno introdotto modifiche sostanziali della dinamica erosiva rispetto a quelle precedenti o a quelle che si verificherebbero in loro assenza.

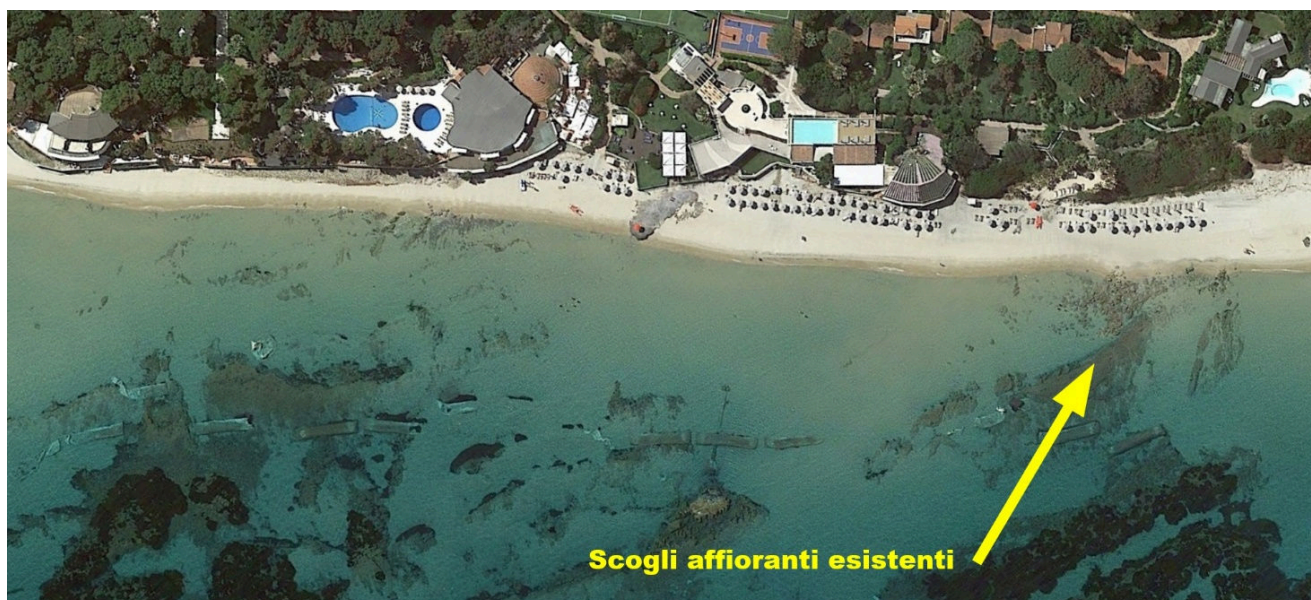
A maggior chiarimento si propongono due immagini zenitali della spiaggia in cui si evidenziano gli scogli affioranti esistenti e il pennello semitrasparente proposto in progetto.

**Fig.16 - Stato attuale**

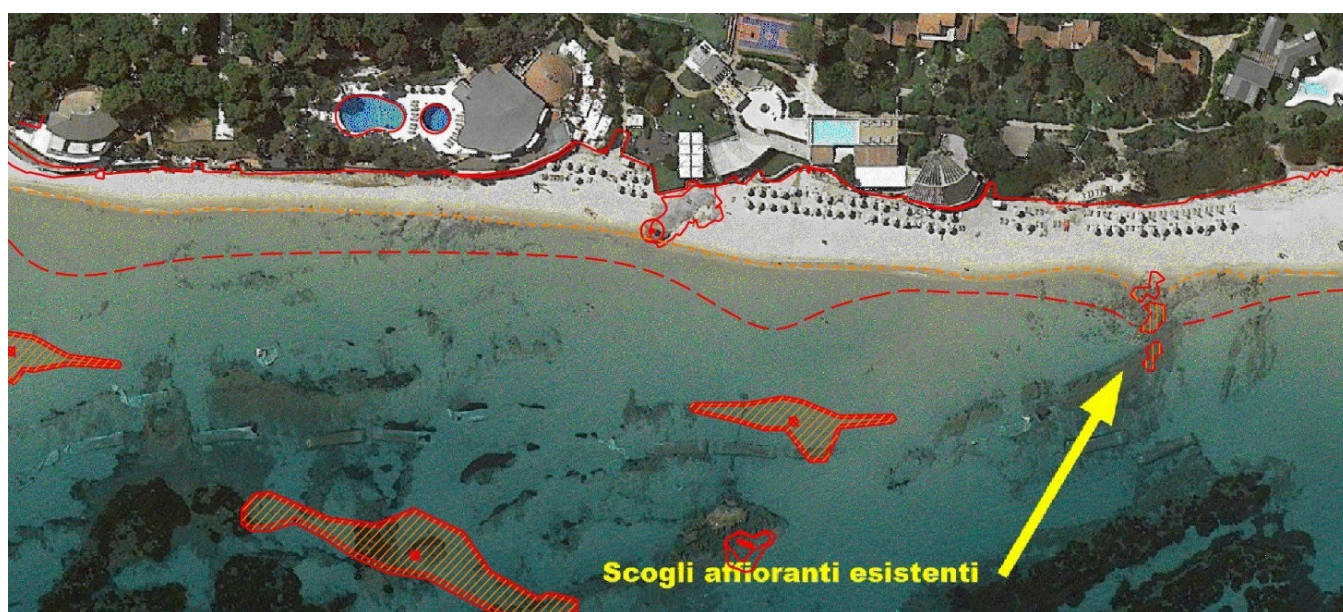
**Fig.17 - Sovrapposizione opere in progetto**

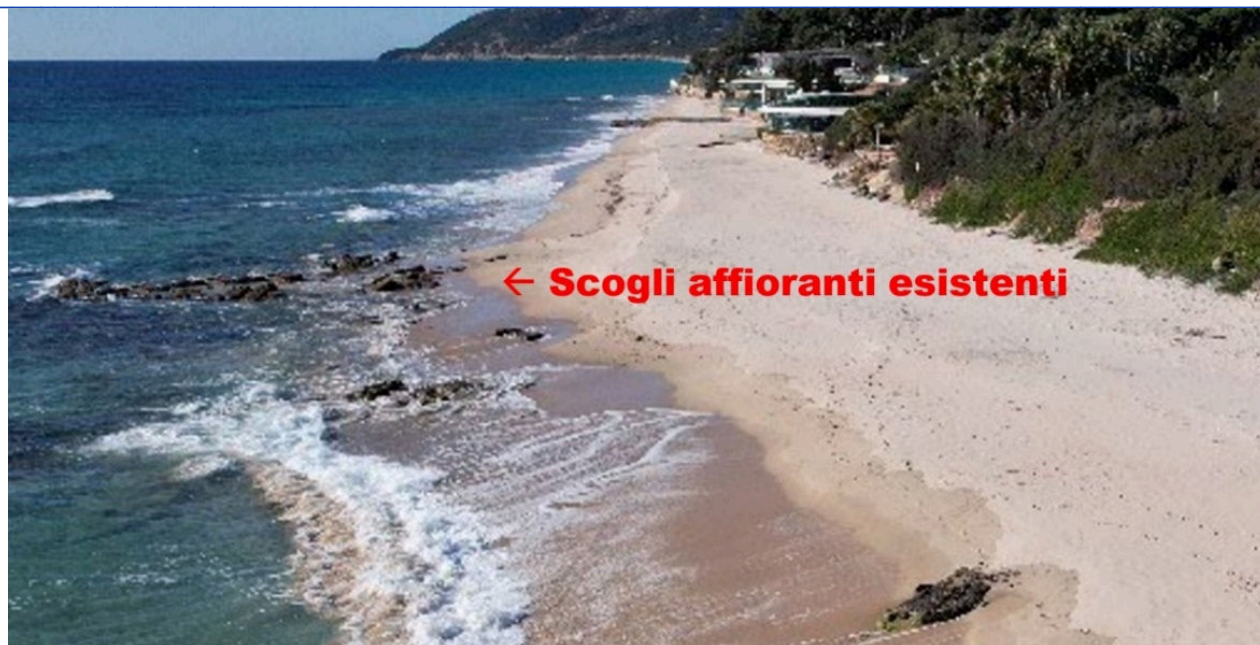
**Fig.18 - Scogli affioranti esistenti**

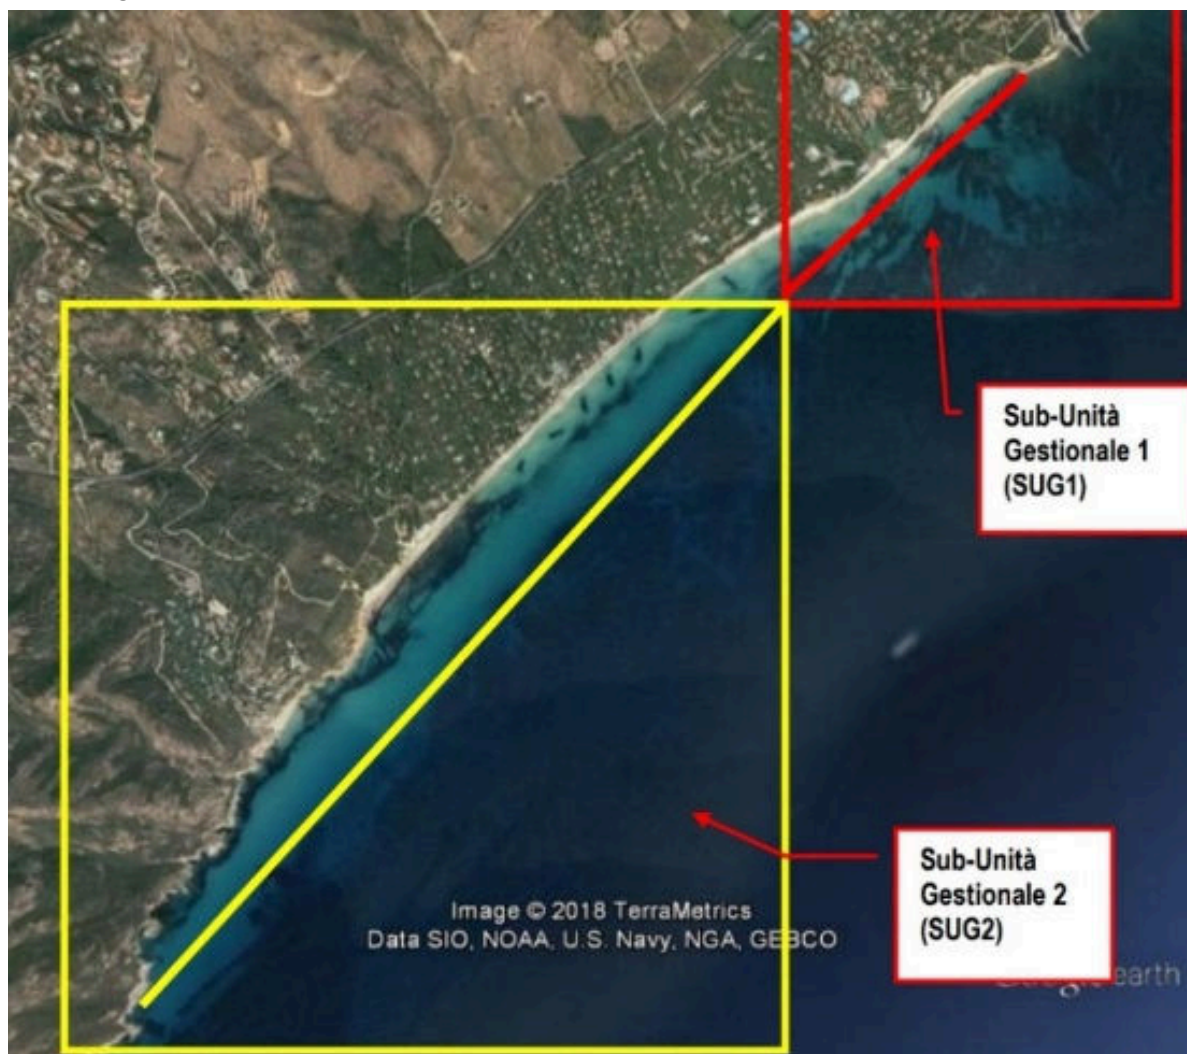
In questo tratto di spiaggia la assenza di formazione delle barre litoranee sub parallele alla linea di riva e l'irregolare conformazione del substrato roccioso che forma sacche di "intrapolamento" dei sedimenti, si sono rese più palesi per gli effetti negativi sulla dinamica sedimentaria.

**Fig. 19 - Relazione geologica Progetto 2018 (Fig.5)**

Il substrato roccioso e le sacche di intrappolamento, trovandosi all'interno della profondità di chiusura della spiaggia non trattengono permanentemente i sedimenti ma ne condizionano e limitano la disponibilità e rendono maggiormente aleatoria e casuale la dinamica sedimentaria soprattutto per quanto riguarda la formazione dello "swell profile" e l'accrescimento estivo della spiaggia.

Si evidenzia: che tali scenari riguardano la spiaggia a sud-ovest che ricade nella sub-unità fisiografica SUG2 [vedi paragrafo 5 (5.2) Fig.19 – Relazione geologica Progetto 2018 (Fig.5) della presente relazione] con larghezze variabili
