COMUNE DI FLUMINIMAGGIORE

Interventi di messa in sicurezza e di mitigazione del rischio idraulico del rio Niu Crobu in centro urbano (III lotto)

PROGETTO DI FATTIBILITÀ TECNICA - ECONOMICA

Elaborato: Relazione geologica e geotecnica	Allegato: C
	Scala:

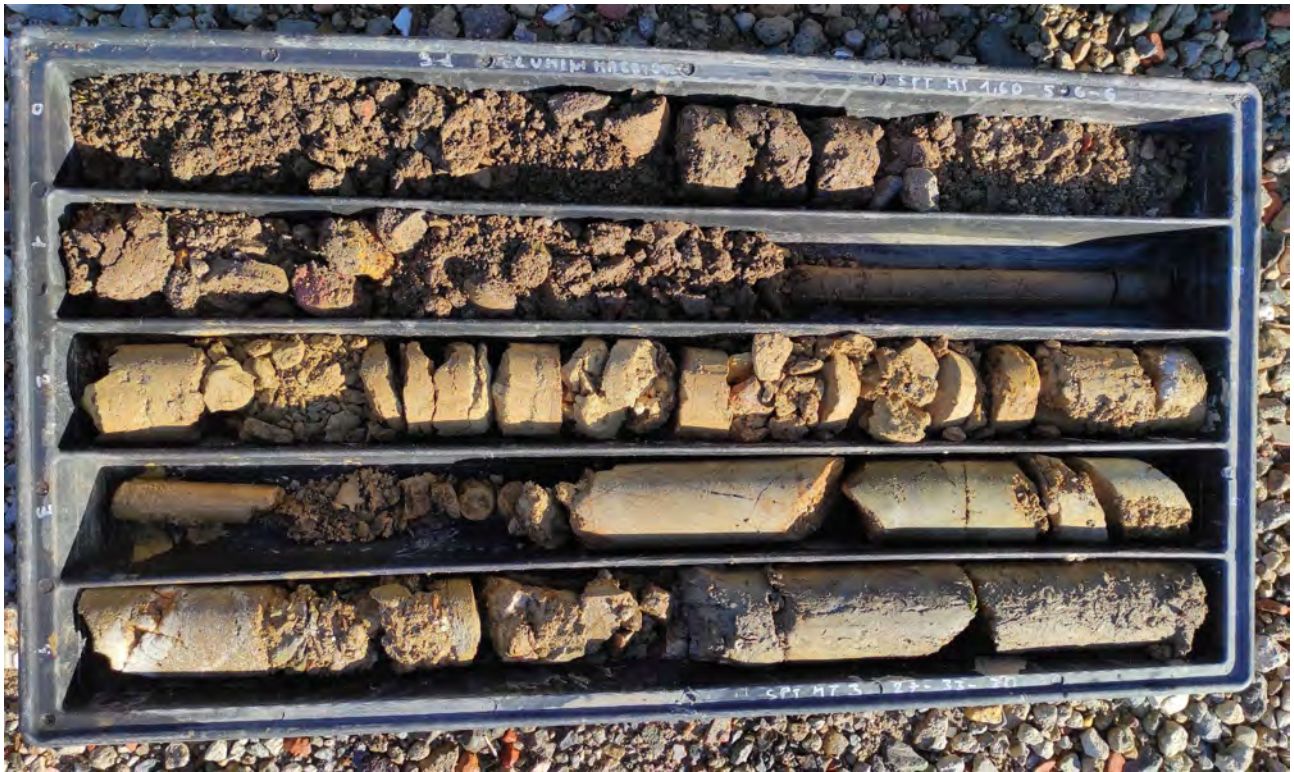
S1 DA 0,00-5,00 M

Scala 1:100	Profondità'	Stratigrafia	Descrizione	R.Q.D.				Prof. SPT	N° colpi SPT	Campioni	Falda
				20	40	60	80				
1	1.00		terreno di riporto limoso sabbioso con frammenti di laterizi e cemento								
2	2.00		scisti argillificati marron, tra 1,10 e 1,20 m inclusi lapidei di quarzo					1.60	6	5	
3			scisti in frammenti, alterati, argillificati								
4	3.40		siltiti lapidee compatte					3.00	33	27	
5	4.00 4.15 4.50		siltiti lapidee con filone di quarzo							30	
			breccia argillificata con inclusi lapidei di scisto								
6	5.60		scisti grigi-marron molto alterati e argillificati								
7			scisti neri carboniosi in frammenti, disgregati dalla perforazione, livelli argillificati tra 6.70-7.00 m, tra 8.50-8.70 m, tra 9.50-9,70 m								
8											
9											
10	10.00										
11

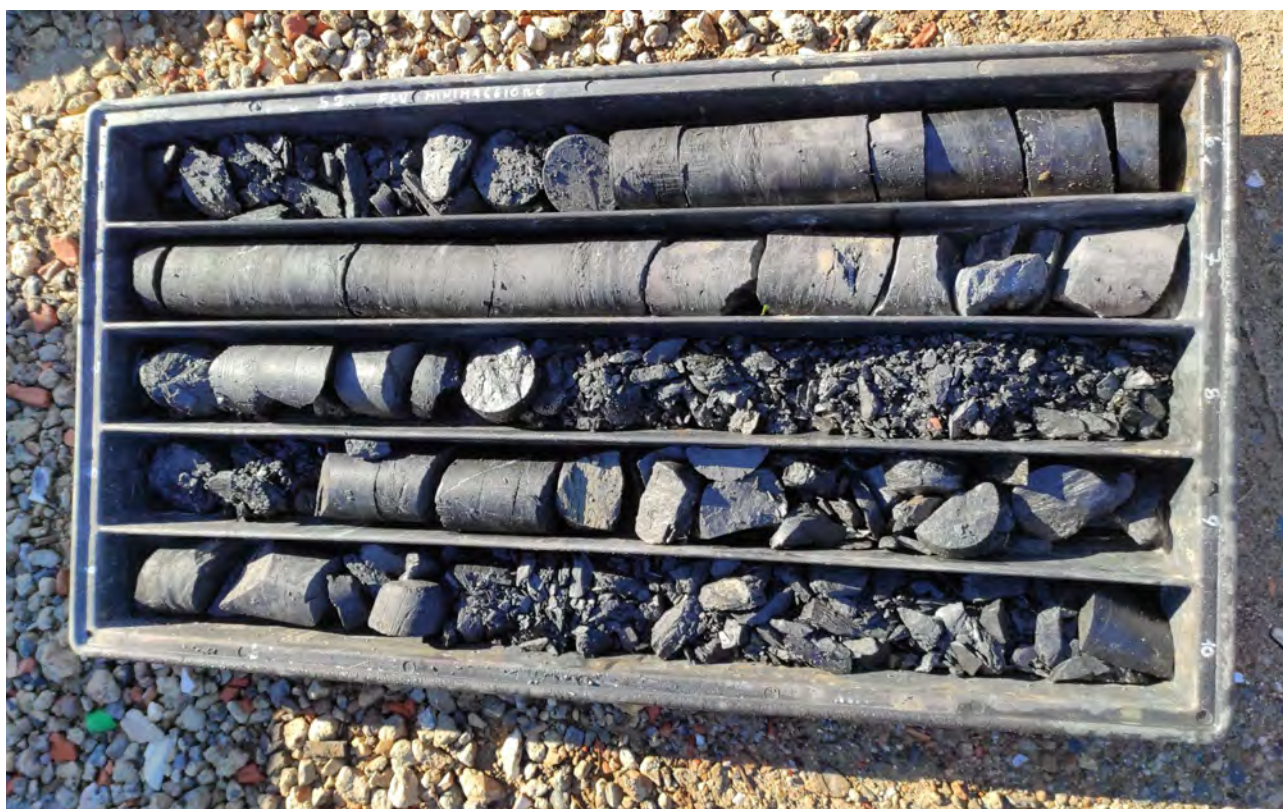
S2 DA 5,00-10,00 M

scisti neri molto fratturati								
11	10.00

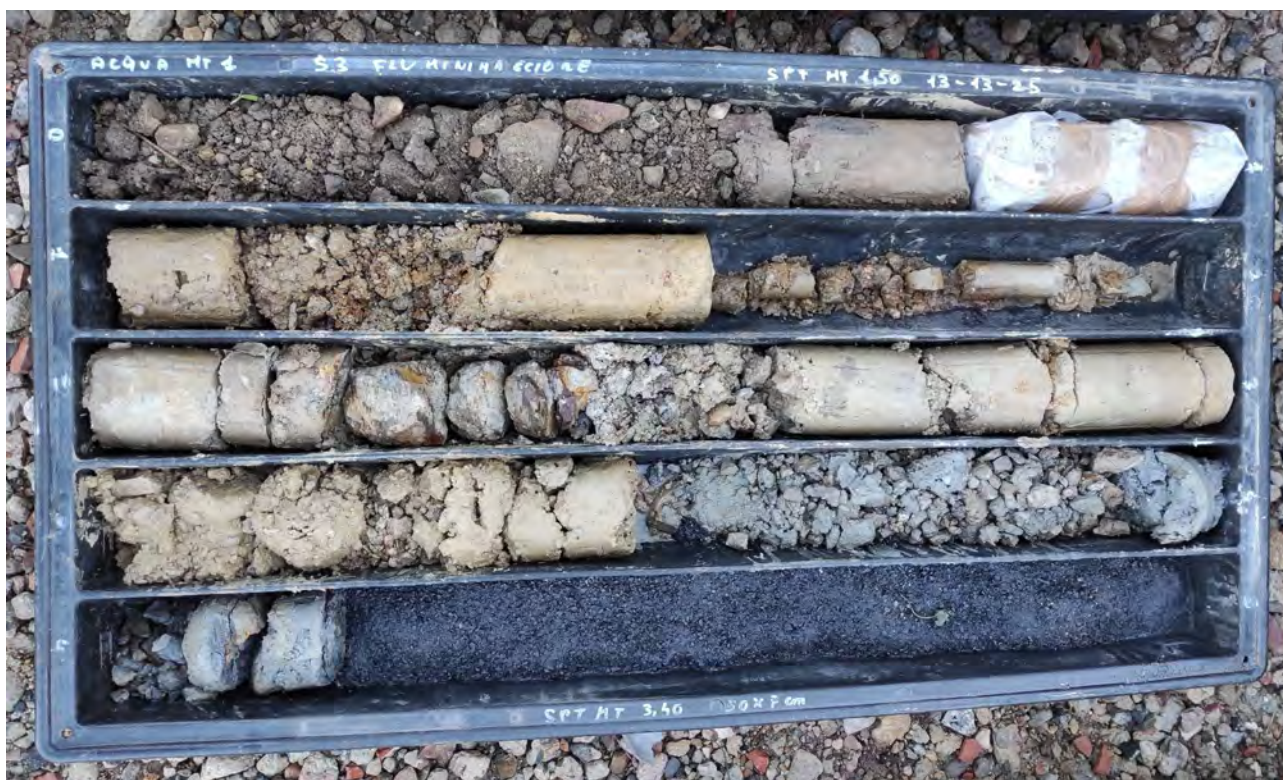
S3 DA 0,00-5,00 M

Scala 1:100	Profondità'	Stratigrafia	Descrizione	R.Q.D.				Prof. SPT	N° colpi SPT	Campioni	Falda
				20	40	60	80				
1	0.60		sabbia limosa con ciottoli, poco addensato								
2			scisti molto alterati argillificati, marron					1.50	13 13 23 23		1.00
3											
4	3.45		scisti in frammenti, argillificati, di colore grigio								
5	4.20		scisti neri carboniosi disgregati dalla perforazione								
6	5.00		scisti neri carboniosi molto alterati, argillificati, poco consistenti								
7	5.10		livello di scisti lapidei fratturati, marron					6.00		R	
8	5.40		scisti neri argillificati poco consistenti								
9	5.40		scisti neri in frammenti								
10	6.00		scisti neri disgregati dalla perforazione								
11	8.40		scisti neri argillificati								
12	10.00										
13

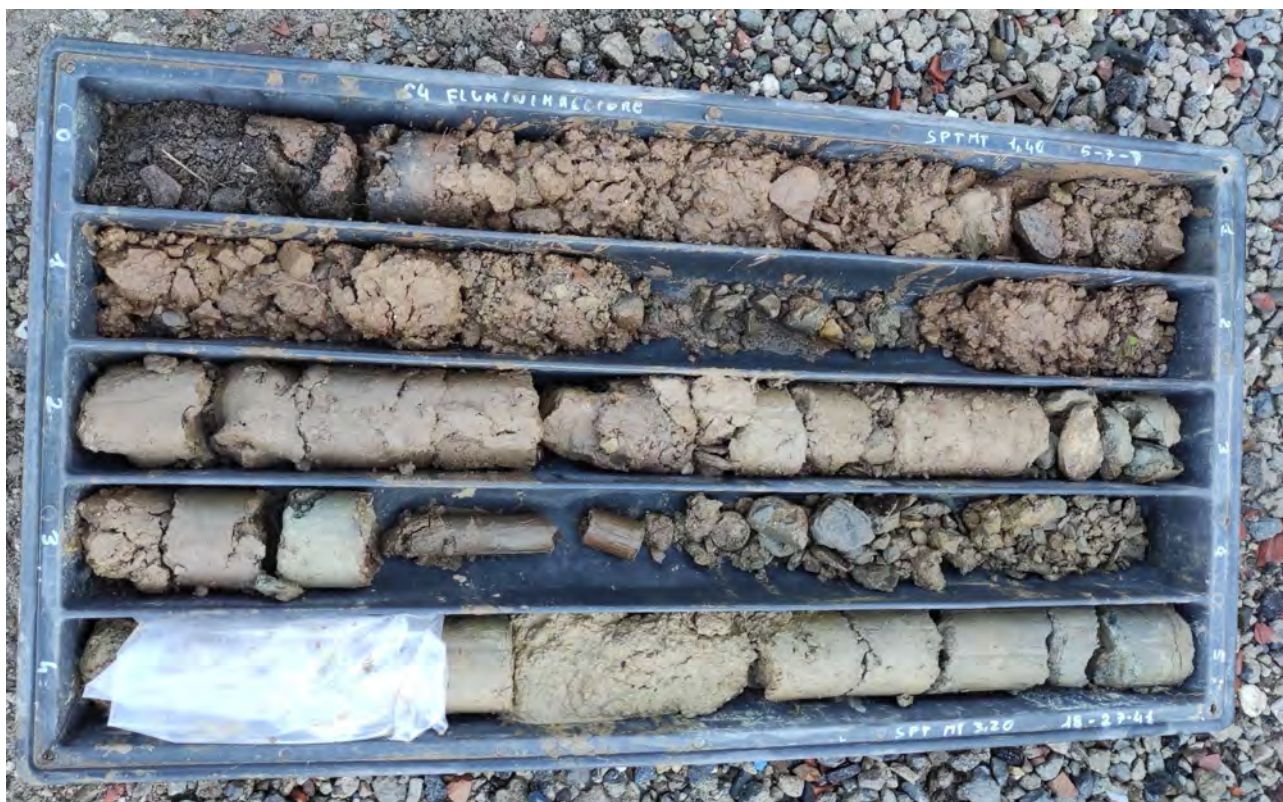
S4 DA 0,00-5,00 M

Scala 1:100	Profondità'	Stratigrafia	Descrizione	R.Q.D.				Prof. SPT	N° colpi SPT	Campioni	Falda
				20	40	60	80				
1	0.30		suolo limo-sbbioso poco addensato								
2			scisti molto alterati, argillificati, marron					1.40	7	5	
3											
4											
5											
6	6.10										
7	6.50		scisti in frammenti misti ad argilla					6.00		50	
8	7.80		siltiti lapidee compatte con venature di quarzo, marron								
9	8.00		siltiti in frammenti, marron								
10	8.60		siltiti in frammenti disagregate dalla perforazione								
11	10.00		scisti neri carboniosi molto alterati, argillificati

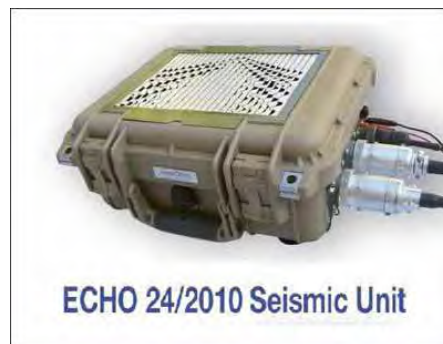
- numero canali = 24
- intervallo di campionamento da 0.052 a 0.296 m/sec
- convertitore A/D = 24 bit
- Impedenza di ingresso common mode: 1 Kohm
- Guadagno selezionabile da 10 dB a 100 dB con step di 1 dB
- Tensione di saturazione = +/- 2.3 V
- Livello di saturazione 100 dB
- Distorsione 0.01%
- Durata della registrazione: 25, 50, 100, 200, 400, 1000 o 2.000 m/sec
- sommatoria di segnale (stacking)
- Possibilità di inversione della polarità (Stack polarity)
- Range dinamico 93 dB
- Alimentazione 12 V

Foto n. 2 Il sismografo utilizzato per l'acquisizione delle tracce sismiche.

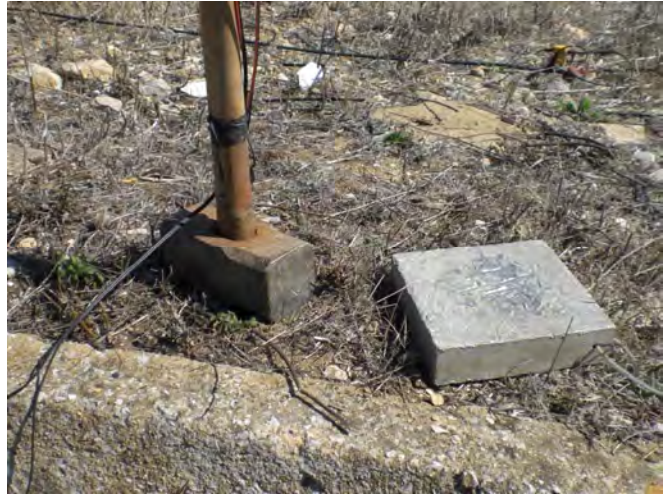
Come sorgente energizzante è stato utilizzato l'impatto generato dalla caduta di una mazza del peso di 10 kg su un apposito piattello di battuta in materiale alluminoso.

Foto n. 3 La mazza strumentata e il piattello di battuta.

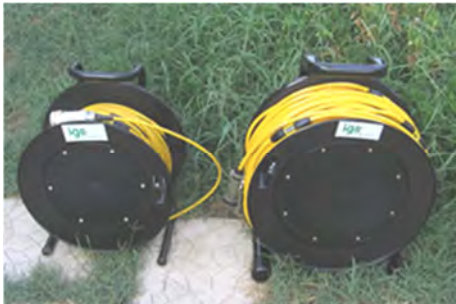
Foto n. 5 La coppia di cavi sismici.

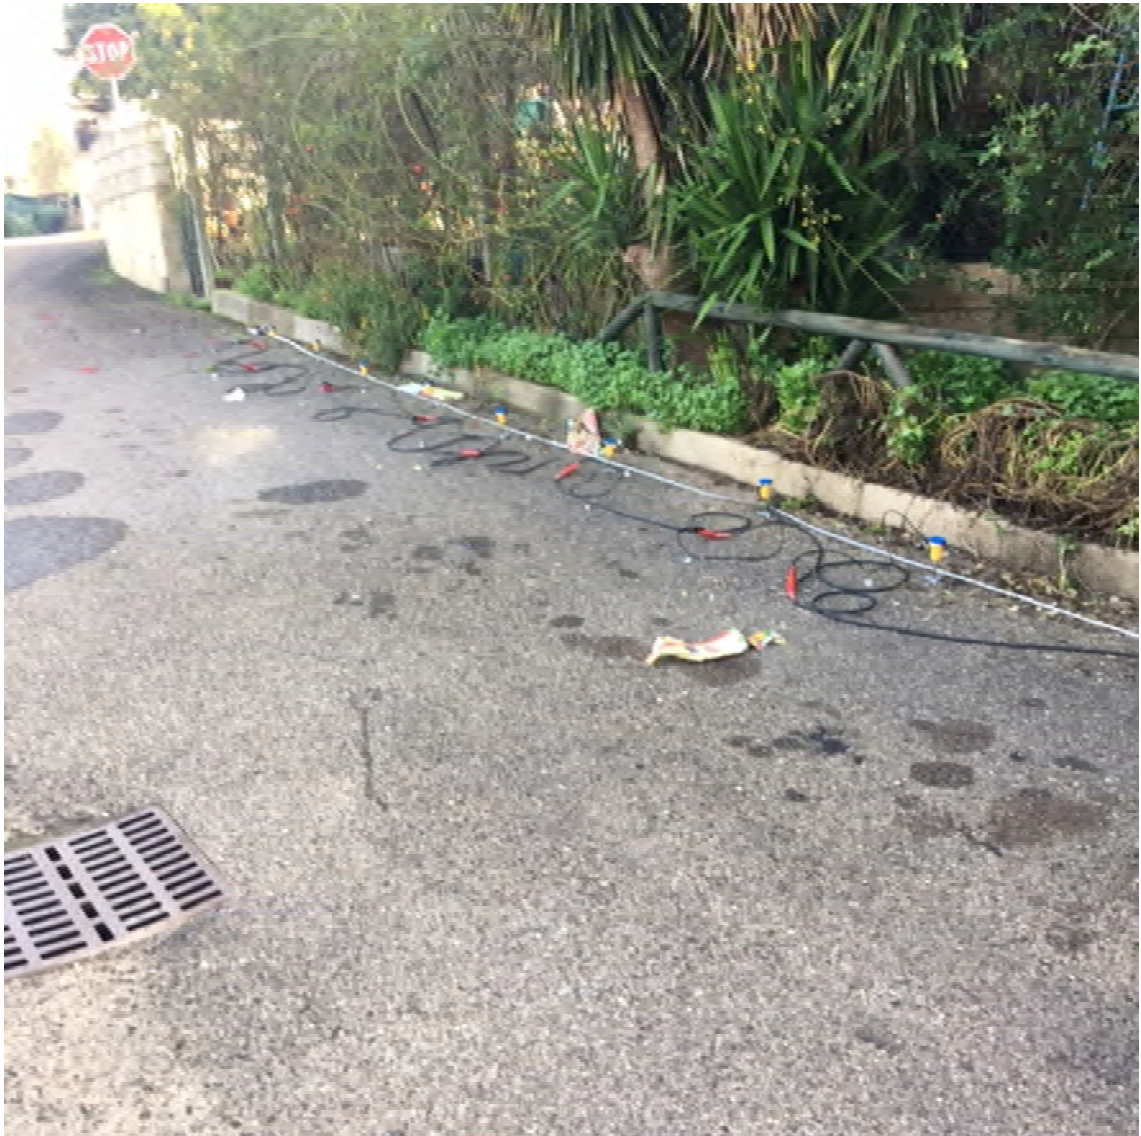
Foto n. 7 L'allineamento dei geofoni visto dal centro dello stendimento.

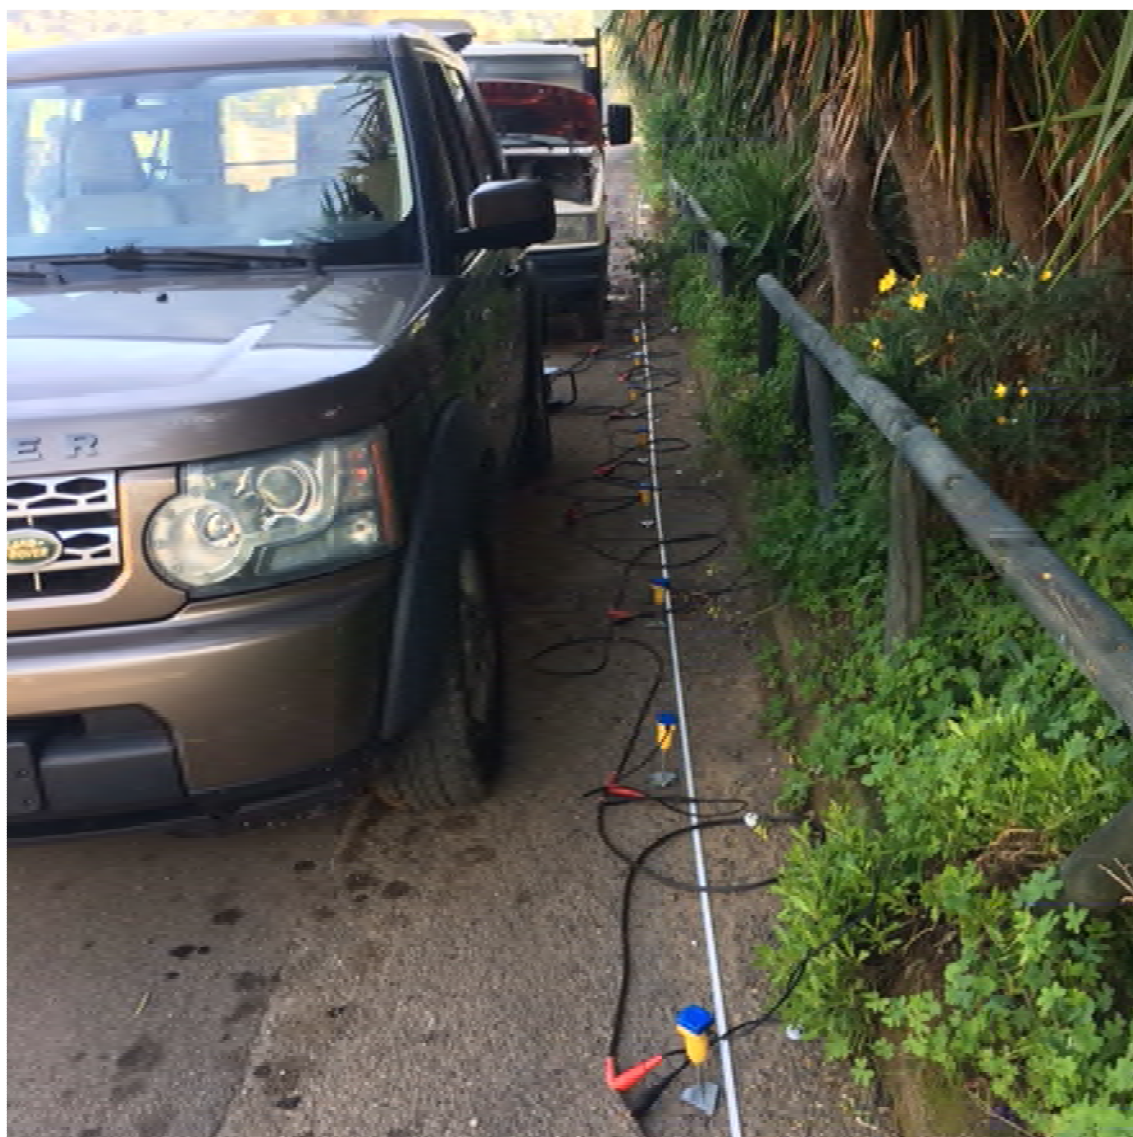
Foto n. 9 Vista dello stendimento geofonico.

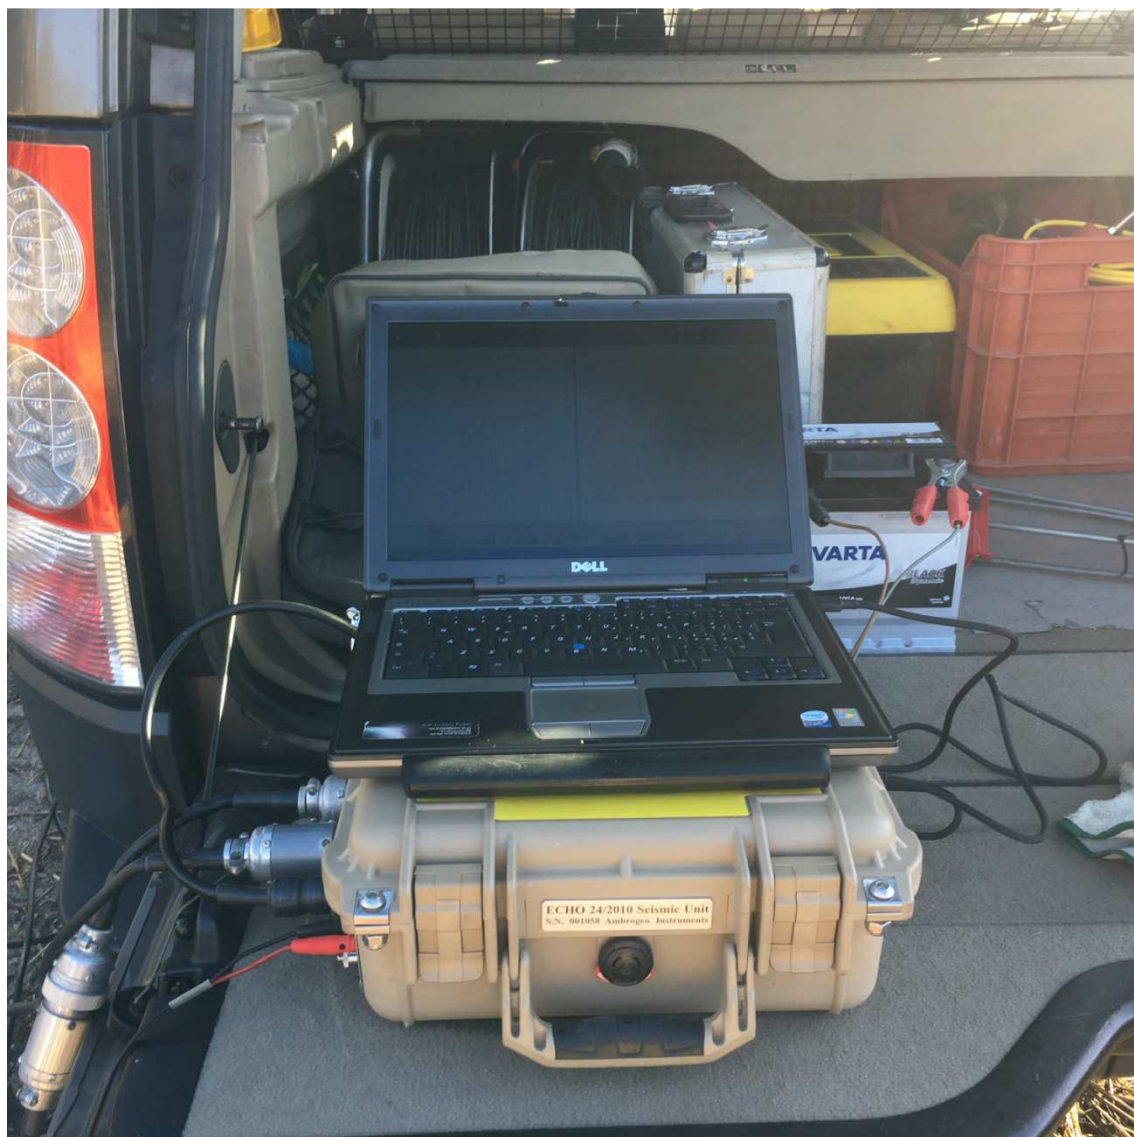
Foto n. 10 Particolare della strumentazione utilizzata.
