Relazione tecnica

Ampliamenti dello stabilimento RWM Italia S.p.a. di Domusnovas-Iglesias, in relazione al procedimento di V.I.A. “ex post”, “Nuovo Campo Prove R140 e nuovi Reparti R200 e R210” – Località San Marco, Iglesias (SU)

arch. Gabriele Casu

Febbraio 2024

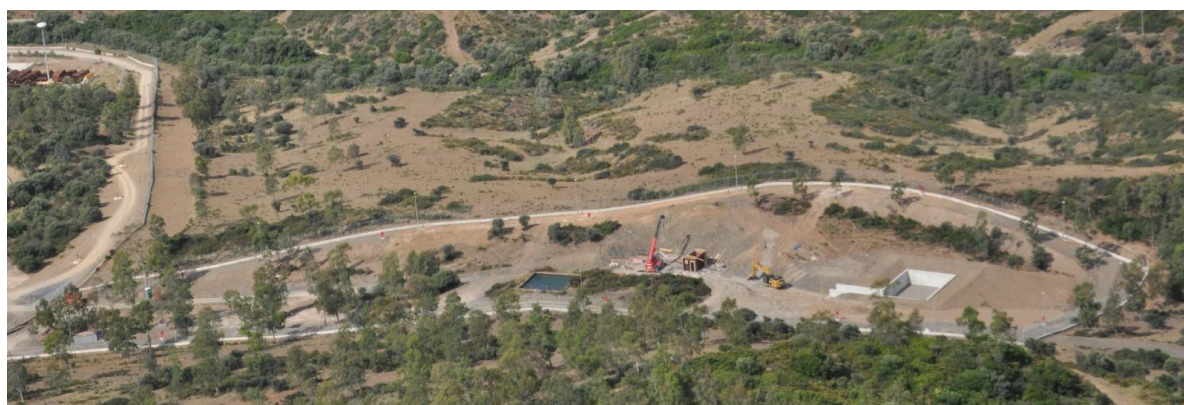
- La realizzazione dell'intervento ha determinato una significativa distruzione della copertura vegetale, totalmente rimossa nei punti in cui sono state realizzate la strada di accesso, la casamatta e la zona test esplosivi, decorticata altrove.

Fig. 1, area cantiere Nuovo Campo Prove R140, 23 Maggio 2020, documentazione fotografica Massimo Coraddu.

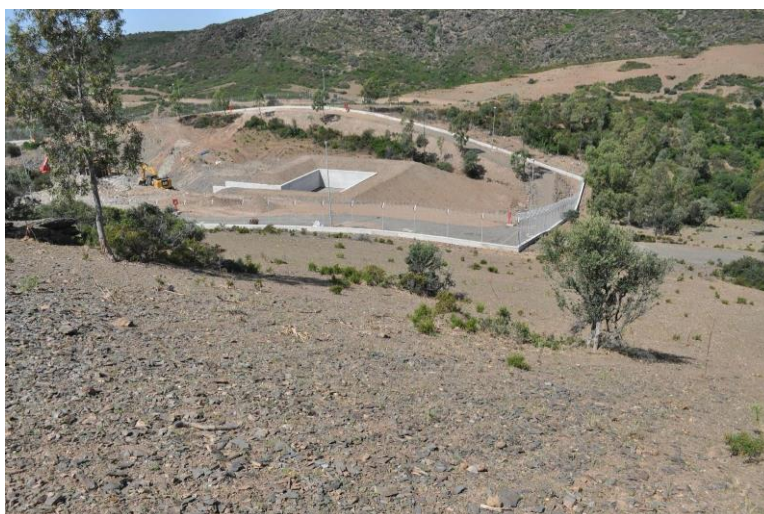
Fig. 2, area cantiere Nuovo Campo Prove R140, 23 Maggio 2020, dettaglio della struttura nella quale effettuare i test esplosivi e delle superfici di decortico circostanti, documentazione fotografica Massimo Coraddu.

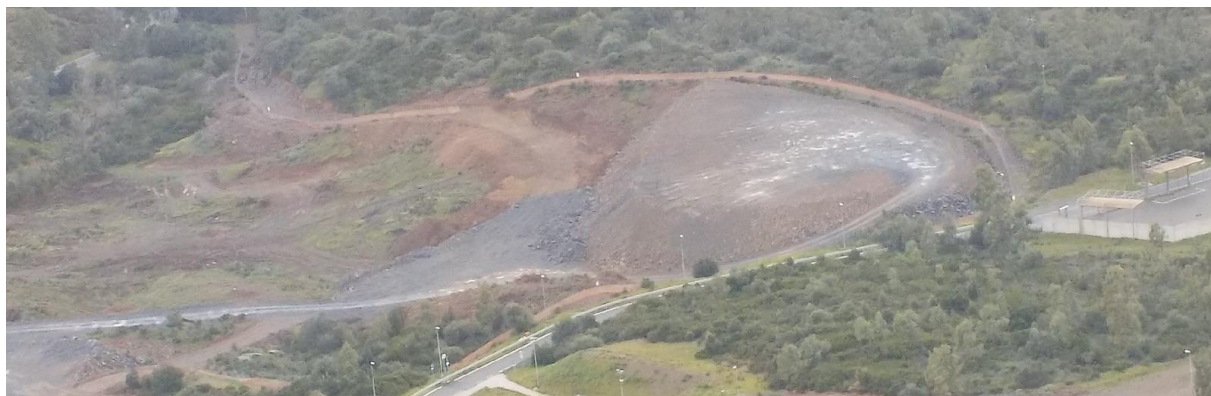
ammontava a 62.400 mc sui 65.000 mc previsti). I materiali risultavano scavati e parzialmente riutilizzati nella realizzazione di terrapieni protettivi in quella che la relazione individua come zone 1, 2, 3', 3'', 4 (relativi alla realizzazione, rispettivamente, dei reparti R200b, R200c, R200d, e nei locali E208 ed E207, che formalmente fanno parte di altri interventi), oppure depositati nelle zone di deposito temporaneo 5 e 6, le colline artificiali visibili nella documentazione fotografica.

Fig. 3, area del deposito temporaneo delle terre di scavo, 13 gennaio 2019, documentazione fotografica Massimo Coraddu

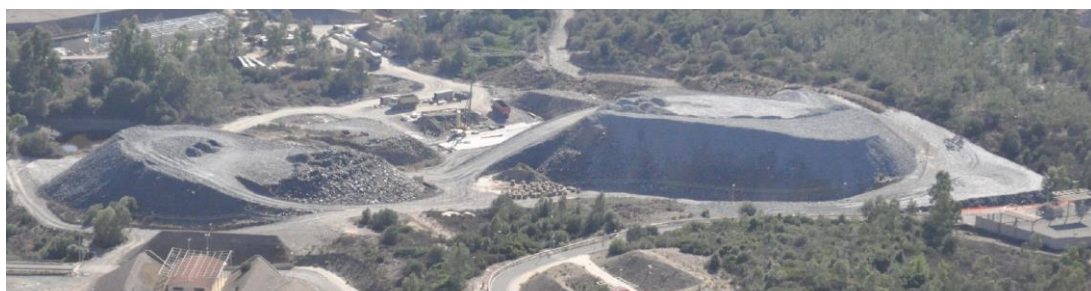
Fig. 4, area del deposito temporaneo delle terre di scavo, 19 ottobre 2019, documentazione fotografica Massimo Coraddu.

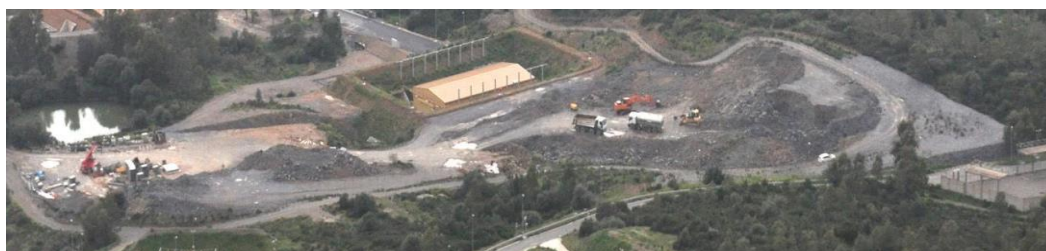
Fig. 5, area del deposito temporaneo delle terre di scavo, 7 marzo 2021, documentazione fotografica Massimo Coraddu.

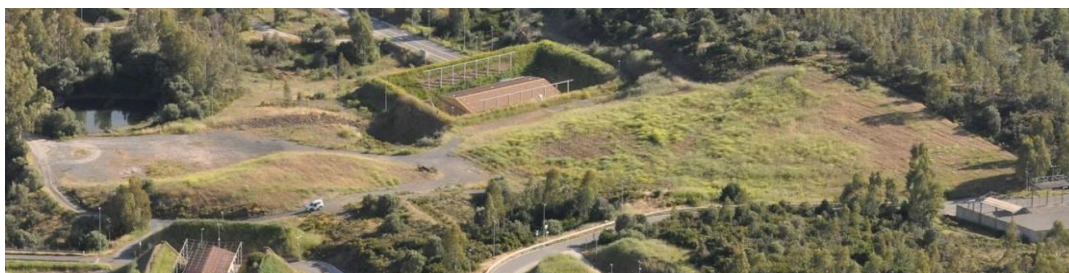
Fig. 6, area del deposito temporaneo delle terre di scavo, 24 aprile 2023, documentazione fotografica Massimo Coraddu.

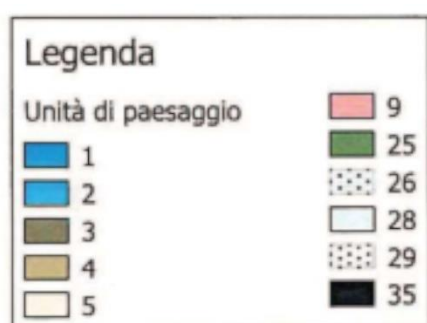
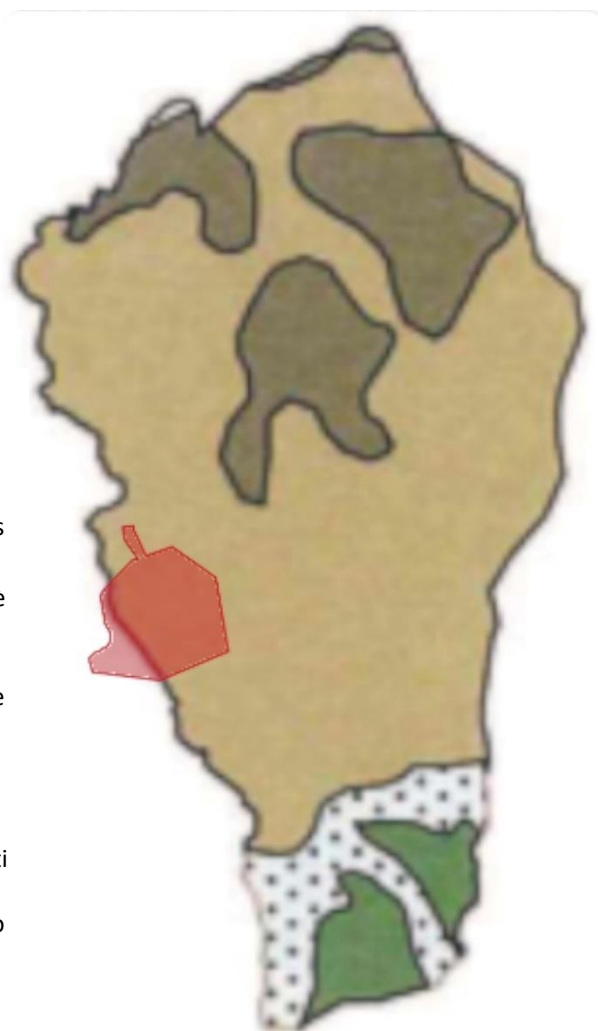
Per maggior completezza, si aggiungono due immagini costruite sovrapponendo l'area della fabbrica alla carta del suolo contenuta nella citata Relazione generale sul Vincolo idrogeologico redatta dal Corpo Forestale e di Vigilanza Ambientale – Servizio territoriale ispettorato Ripartimentale di Iglesias, e alla carta del P.A.I, reperibile sul Geoportale della Sardegna, che riassume il pericolo idraulico e il pericolo geomorfologico nell'isola amministrativa di San Marco. In queste, è evidente la prossimità dei confini a nord-nord-est della fabbrica con zone indicate come pericolose, con indici di pericolosità da frana compresi tra la moderata e l'alta.

Fig. 9, sovrapposizione dell'area della fabbrica e della Carta dei suoli dell'isola amministrativa di San Marco tratta dalla Relazione generale sul Vincolo idrogeologico redatta dal Corpo Forestale e di Vigilanza Ambientale – Servizio territoriale ispettorato Ripartimentale di Iglesias nel 2020, consultabile alla pagina [Stir Iglesias \(sardegna.it\)](http://StirIglesias.sardegna.it), dalla quale si evince che la fabbrica è compresa nell'Unità di paesaggio 4, caratterizzata da forte pericolo di erosione e per la quale si richiedono interventi di conservazione e ripristino della vegetazione naturale. Nel contesto della suddetta Relazione, "Le unità di paesaggio descrivono porzioni di territorio ad ugual comportamento per tipo e intensità di processo morfogenetico, entro le quali è possibile inserire un'associazione (o catena) di suoli differenti, accomunati da parametri fisici omogenei quali substrato litologico, copertura vegetale, uso del suolo, quota, pendenza, tipo ed intensità di erosione"

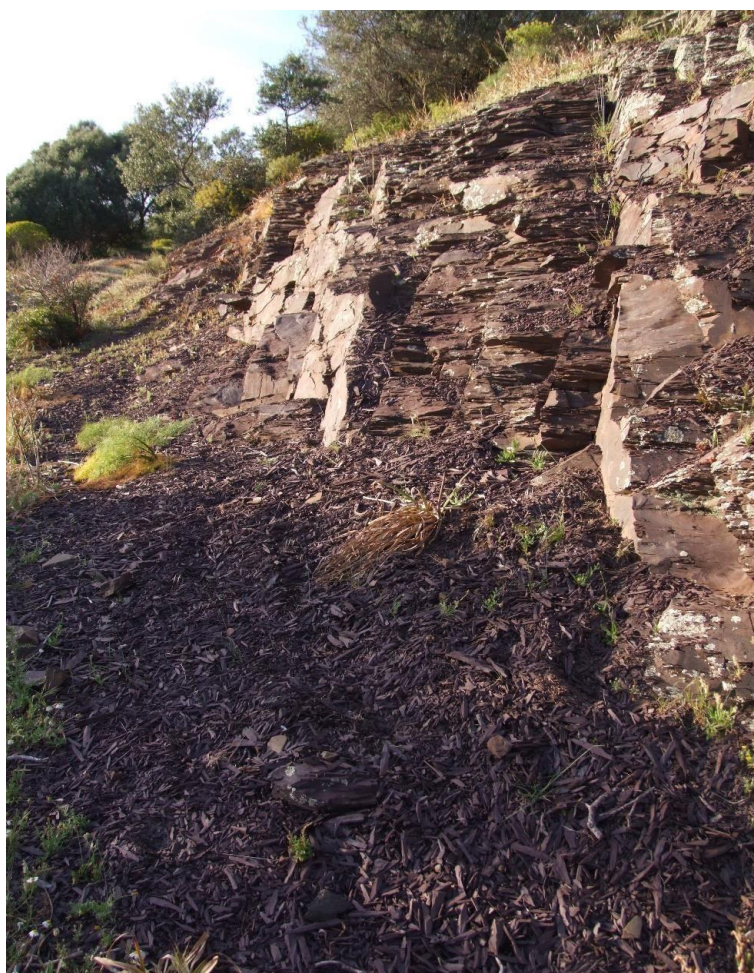
Fig. 11, versante a est del Rio Figu, natura scistosa a franapoggio della parete, coordinate circa 39°21'22.2"N 8°40'44.0"E, foto del 25/04/2023

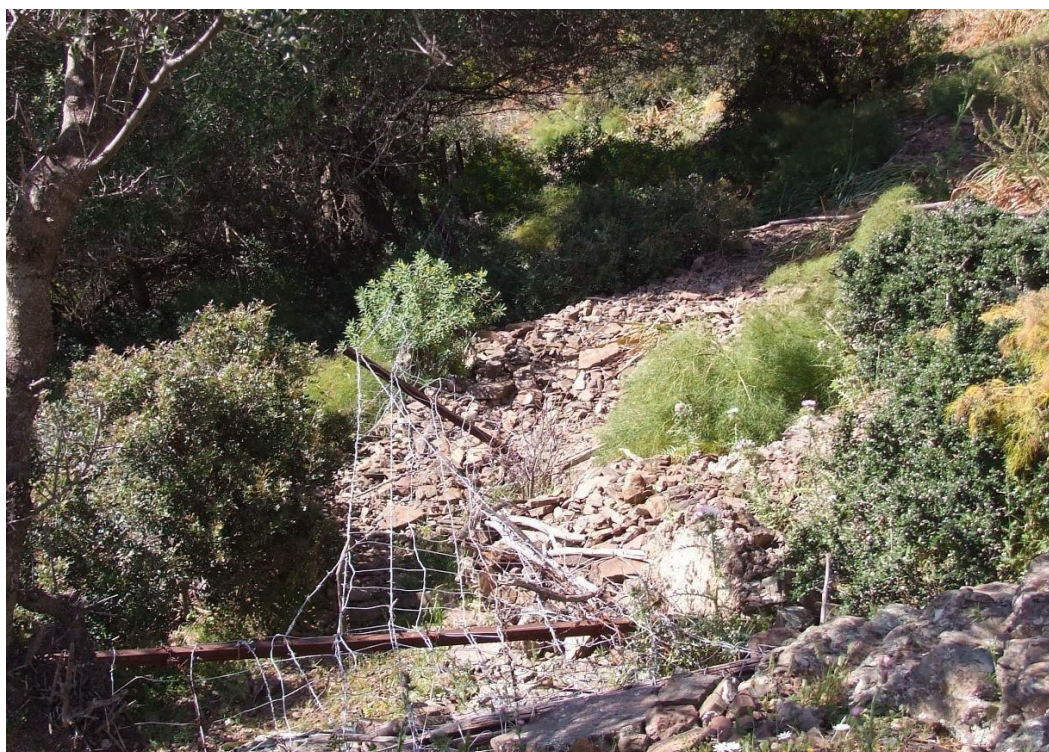
Fig. 12, crollo della recinzione dell'area di proprietà della società RWM a nord dello stabilimento a causa degli accumuli franosi sulla stessa, coordinate circa 39°21'24.8"N 8°40'41.2"E, foto del 25/04/2023

La presenza di tali condizioni a monte della fabbrica aumenta le condizioni di rischio anche all'interno delle zone non vincolate: il P.A.I. indica come massimo il danno potenziale all'interno della fabbrica e, conseguentemente il rischio per chi lavora al suo interno. Come evidenziato nella Relazione Falqui depositata in occasione della inchiesta pubblica del 27 aprile 2023²⁵, nella stessa documentazione proposta dall'azienda nell'ambito della pratica di V.I.A. "ex post", in particolare la S.I.A., si riporta che le indagini preliminari del 2017, citate al punto 4.2.2.3 a pagina 105, denunciano il rinvenimento di "flussi idrici nell'ambito del complesso roccioso" e fa riferimento alla "all'infiltrazione delle acque meteoriche entro la vasta area di affioramento che contraddistingue il settore montano a nord [e sottolineo a monte] del sito di intervento". Il Rio Figu drena un bacino idrografico ampio, che a monte presenta pendenze elevate: le sue caratteristiche di alveo inciso lo rendono un vero e proprio canale di raccolta delle acque e dei detriti che, in caso di precipitazioni eccezionali, verrebbero convogliate proprio nel punto di ingresso del Rio dentro la fabbrica.
