ECOINERTI S.R.L.

**PROCEDIMENTO DI V.I.A EX POST E V.INC.A, FINALIZZATE ALLA COMPATIBILITÀ
IDROGEOLOGICA DEL SITO DI CONFERIMENTO E TRATTAMENTO DI INERTI NON
PERICOLOSI SITO IN LOCALITÀ “CANDIAZZUS”**

**STUDIO DI DETTAGLIO FINALIZZATO ALLA VARIAZIONE DEL RETICOLO IDROGRAFICO
E LA SUA RICLASSIFICAZIONE AI SENSI DELL'AR. 30-TER COMMA 6 DELLE NAPAI**

MARZO 2024

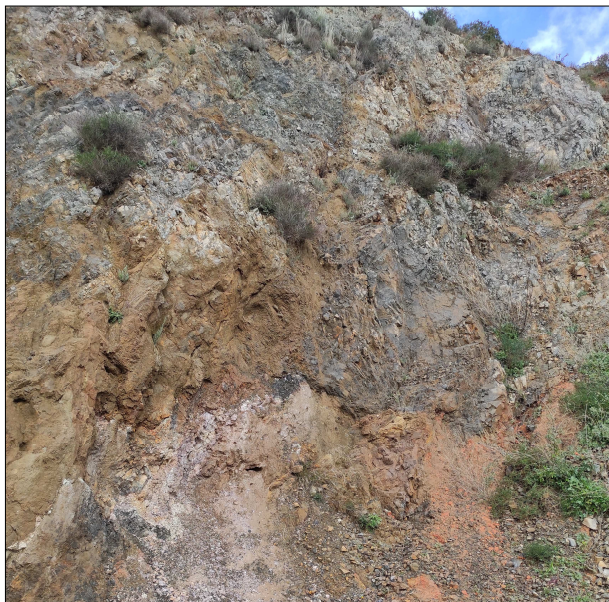
Foto 1 – Calcari dolomitici del fronte Nord della discarica

Le litofacies che affiorano nell'area dello scavo appartengono al cambrico "Formazione di Gonnese" costituita da dolomie grigie e gialle che passano, per eteropia di facies, al calcare ceroide, e calcari dolomitici compatti a grana fine, generalmente di colore ceruleo e privo di resti organici (Foto 1).

Il calcare dolomitico, che sovrasta lo scavo si presenta, in genere, compatto, non stratificato, e solo raramente in strati, la cui potenza varia dai 20 ai 50 cm.

Nei giunti di tali strati sono spesso interposte lamine di sostanza argilloso-ematitica rossastra, dovute probabilmente ad infiltrazioni tardive dai soprastanti depositi ematitici.

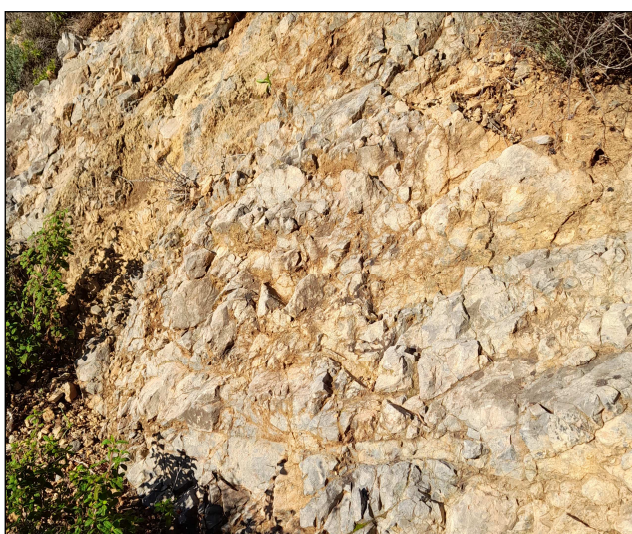
Foto 2 – Calcari trasformati in dolomia gialla

Irregolarmente distribuito in questa formazione è presente anche il calcare grigio, mentre è altrettanto evidente una dolomitizzazione secondaria del calcare ceroide che assume, la tipica colorazione giallognola (dolomia gialla), soprattutto in coincidenza di zone intensamente fratturate e/o brecciolari (Foto 2).

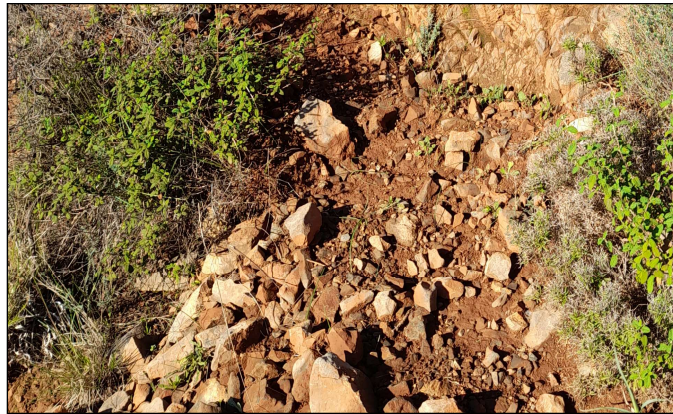
Foto 3 – Alluvioni attuali

Il Quaternario, è rappresentato da lembi di alluvioni, antiche e recenti, e detriti di falda più o meno cementati (Foto 3).

Si può comunque distinguere un livello più antico, caratterizzato da ciottoli e frammenti, fortemente cementati da carbonato di calcio e limonite soprattutto alla base del massiccio calcareo dolomitico dove la fase diagenetica avanzata da luogo ad una formazione competente o semi-competente, con buone caratteristiche geomeccaniche.

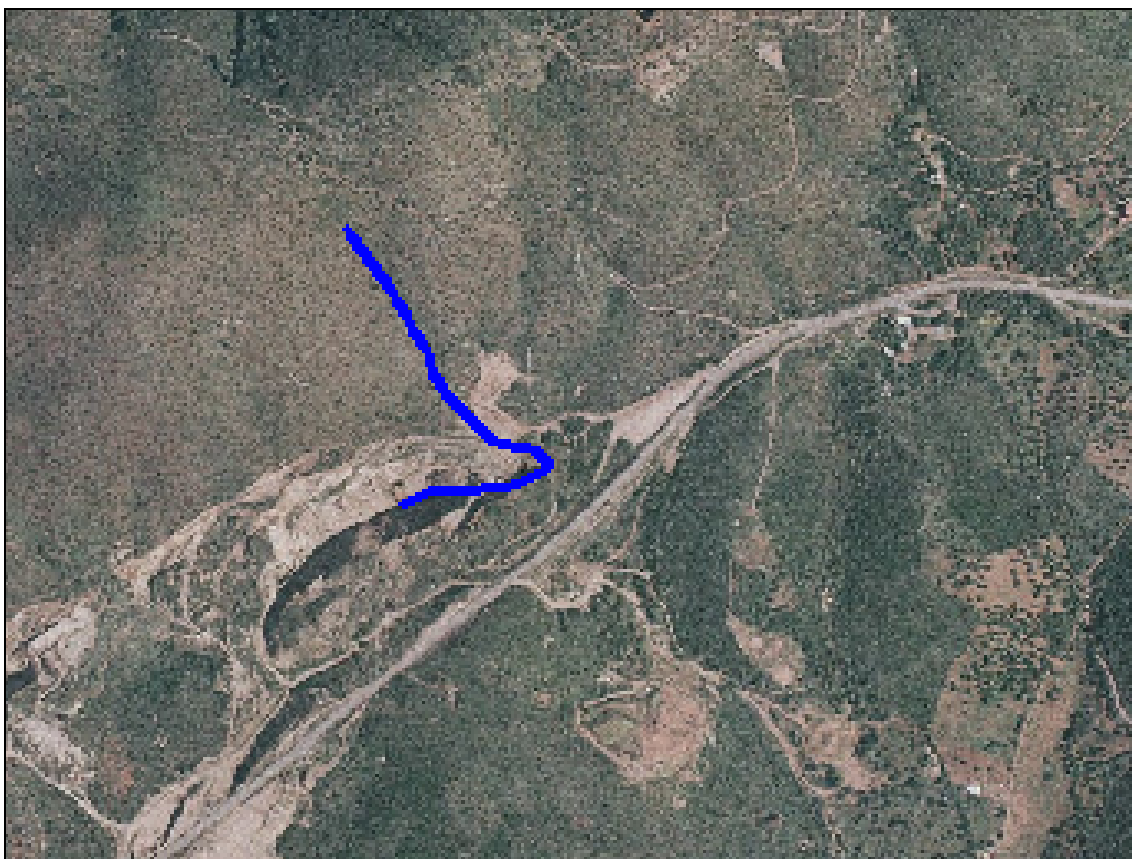
Foto 5 – Foto aerea dell'Area di Candiazzus del 1999

Nella foto 5 viene rappresentata l'area di Candiazzus in cui è evidente la trasformazione antropica che ha subito il sito con la realizzazione dello scavo minerario, sede dell'attuale discarica, e la costruzione della strada provinciale SP 84.

Nella foto risalente al 1999 si osserva inoltre la deviazione del rio che si immette all'interno dello scavo.

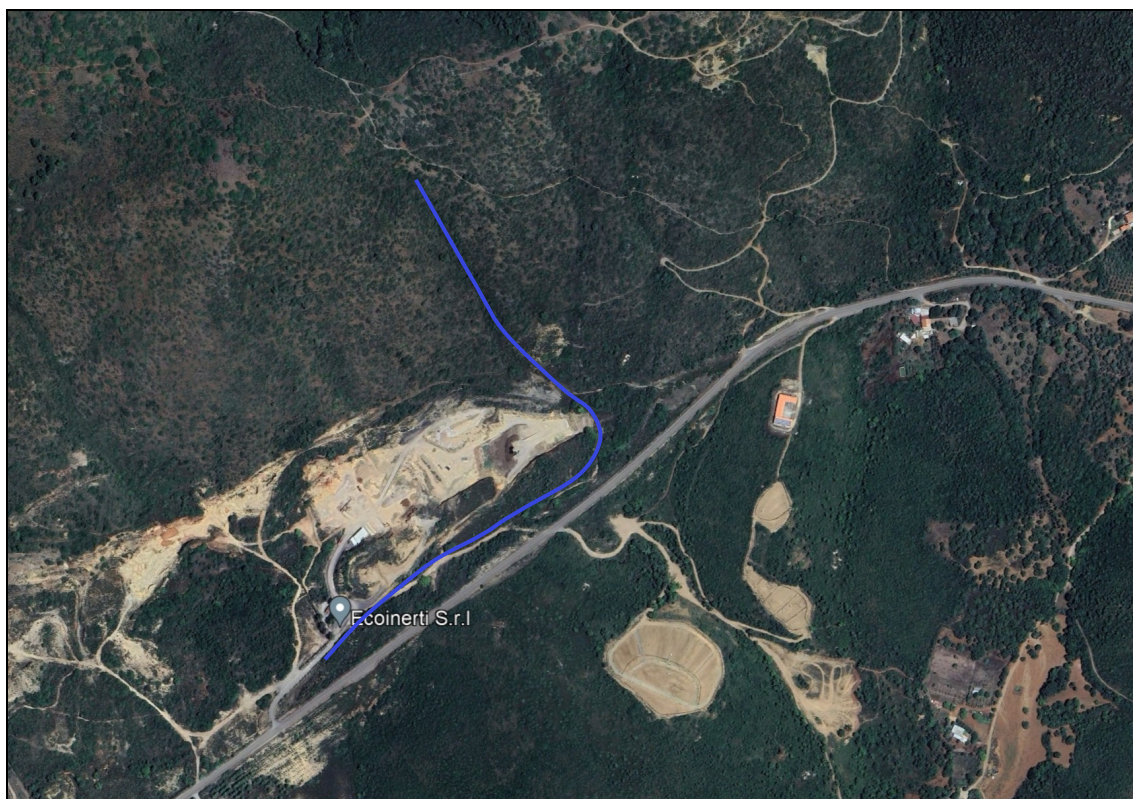
Foto 6 – Foto aerea dell'Area di Candiazzus del 2024

Nella foto 6 (2024) viene rappresentato lo stato attuale del sito dove si osserva la successiva trasformazione dell'area con la realizzazione dell'attuale discarica. Si rileva inoltre l'ulteriore variazione di percorrenza del flusso idrico, che non si riversa più all'interno dello scavo, ma viene deviato perimetralmente alla discarica stessa.
