PROGETTO DI MANUTENZIONE PERIODICA DEL LITORALE ANTISTANTE IL FORTE VILLAGE RESORT INTERVENTO DI RIPASCIMENTO ANNUALE DI MEDIA ENTITA' AI SENSI DEL D.M. 173/2016

RELAZIONE TECNICO ILLUSTRATIVA

RIF. ELABORATO: 17-006

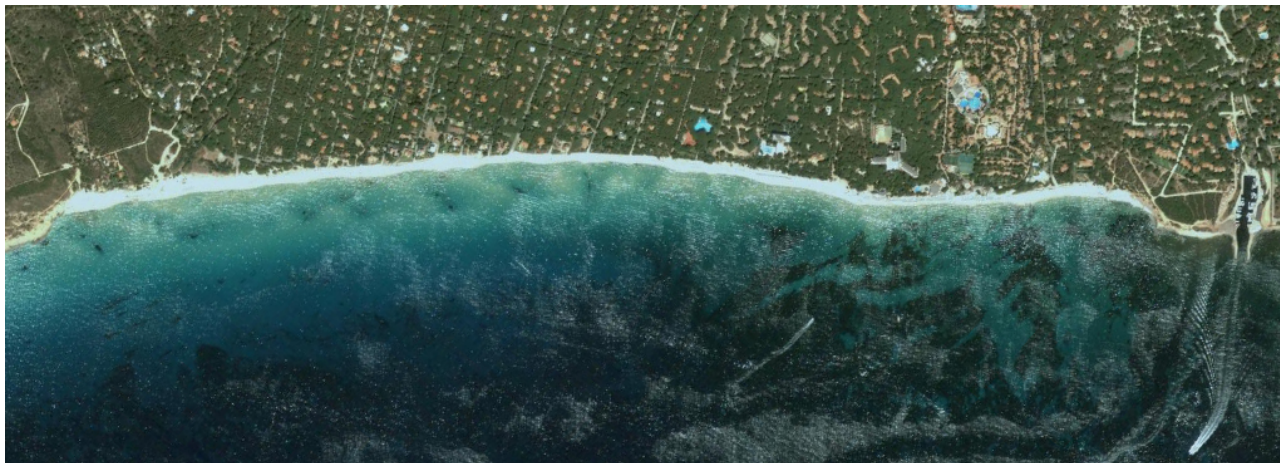
Figura 2: Vista Zenitale del litorale di Santa Margherita di Pula.

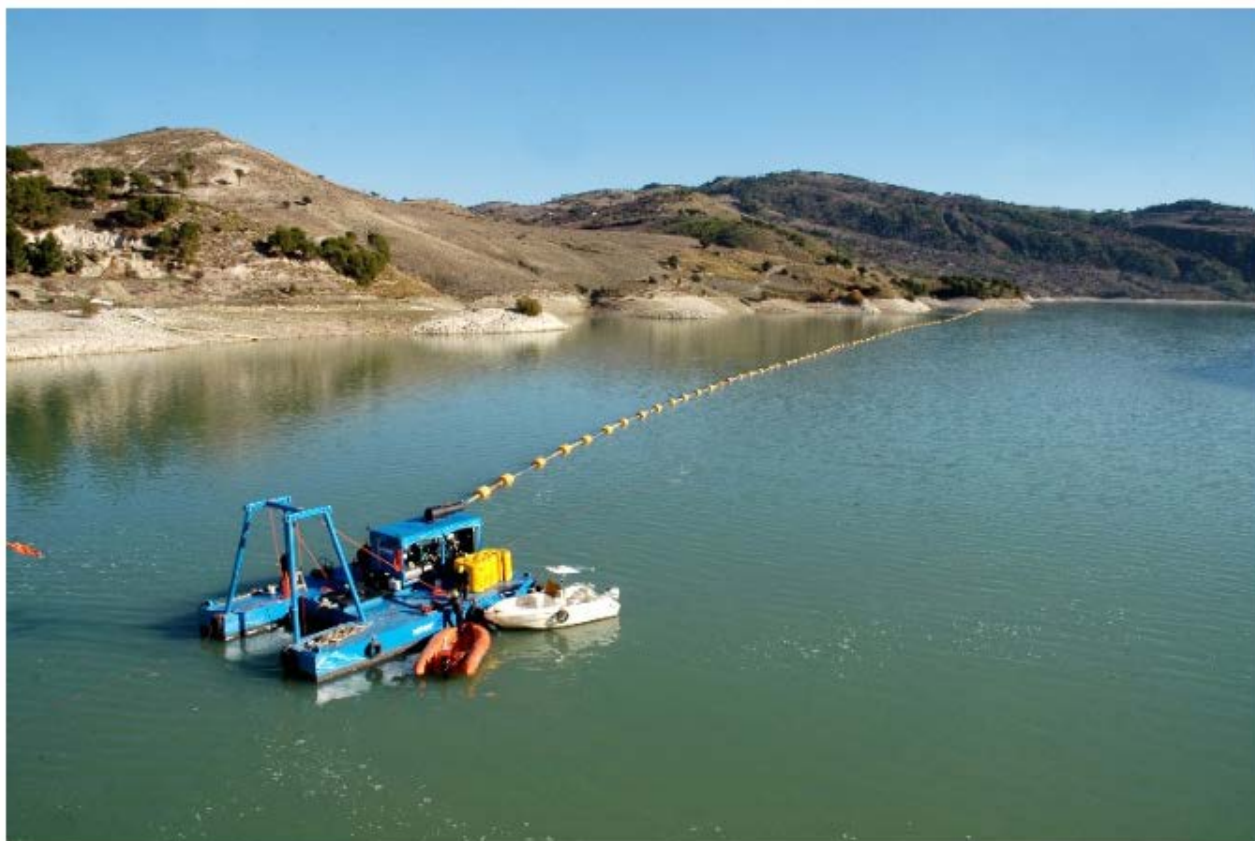
Figura 12 Tipo di mezzo marittimo che sarà utilizzato per l'intervento

Il mezzo marittimo e le relative tubazioni galleggianti saranno in linea di massima analoghi all'immagine sotto riportata.

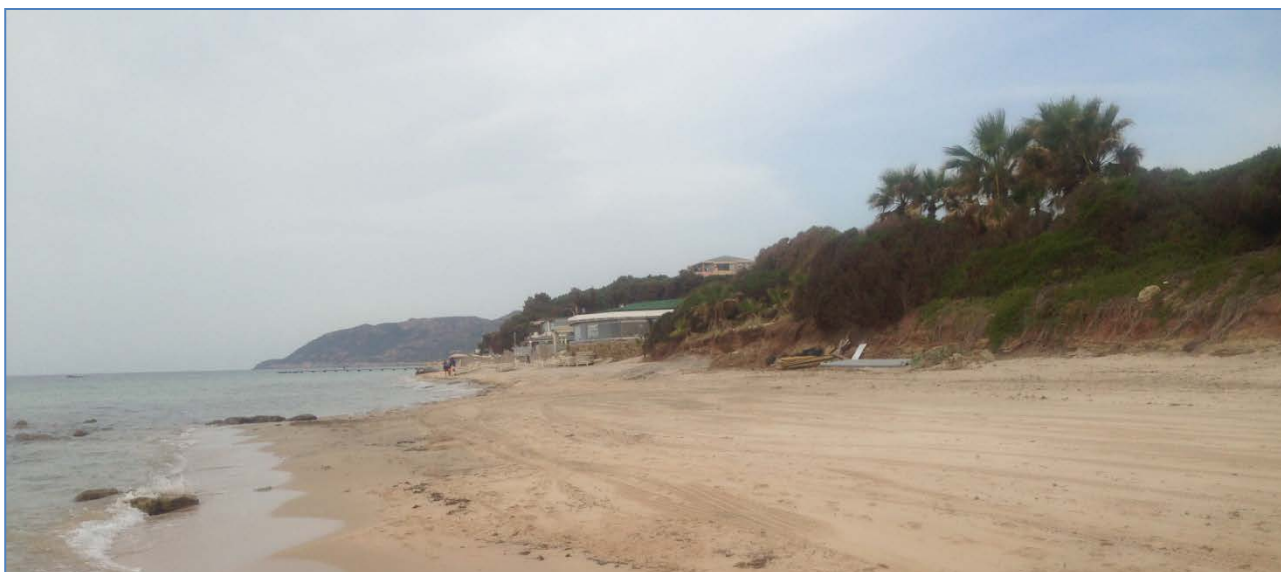
Figura 25 Il tratto dunale interessato dall'intervento

Lo stato di regressione della duna deriva sostanzialmente dall'azione del moto ondoso che vi incide durante le mareggiate più gravose.

L'intervento prevede un'opera di ripristino del cordone dunale tramite il riporto di sabbia, come riportato nella sezione tipo di progetto, al fine di ricostituire il profilo originario.

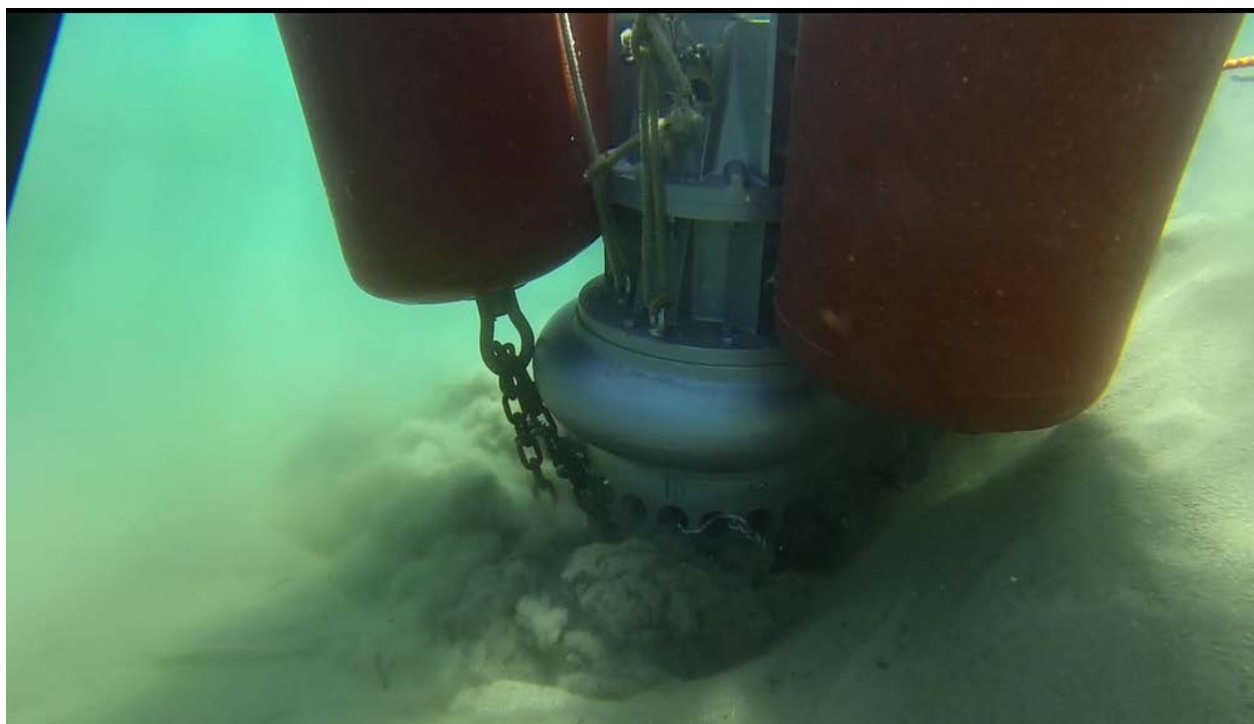
Figura 28 pompa Dragflow durante i lavori di rimozione dei geotubi

Le considerazioni sopra riportate sono state anche accertate durante la fase di aspirazione della sabbia effettuata durante i lavori di rimozione delle barriere sommerse durante i quali non veniva generata alcuna torbidità come documentato dalla foto sotto riportata.
