T3.2.2 Piano degli interventi

Area pilota di Torre delle Stelle - Solanas,
Sardegna, Italia

REGIONE SARDEGNA – Assessorato della difesa dell'ambiente
ARPA SARDEGNA – Dipartimento geologico
UNICA – Dipartimento di scienze chimiche e geologiche

Luglio 2020

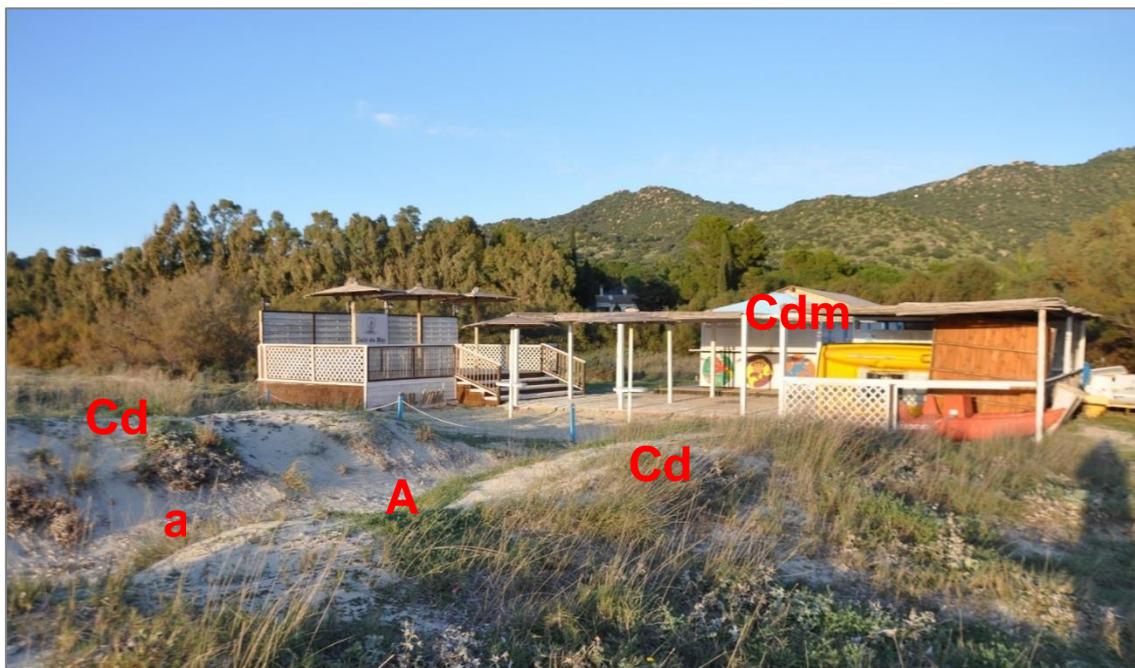
Figura 7 - Spiaggia di Cann'e Sisa – chiosco (Cdm)

Nella parte est della spiaggia è presente un secondo chiosco in legno (figura 7), il quale, come il precedente, può determinare la frammentazione dell'habitat. Si può notare infatti la presenza di un ripiano artificiale (che modifica il profilo originario della duna verso mare e della spiaggia emersa antistante) realizzato come piano di fondazione del chiosco soprastante. **Cd)** Creste delle dune; **Cdm)** concessione posizionata sul cordone dunale; **A)** Assi di transito pedonale non gestito sul fronte dunale; **Pd)** Piede della duna, scalzato con il caratteristico fenomeno detto zappatura; **a)** Ripa d'erosione impostatasi al piede della duna con innesco di frammentazione della zona dunale; tale criticità, pur

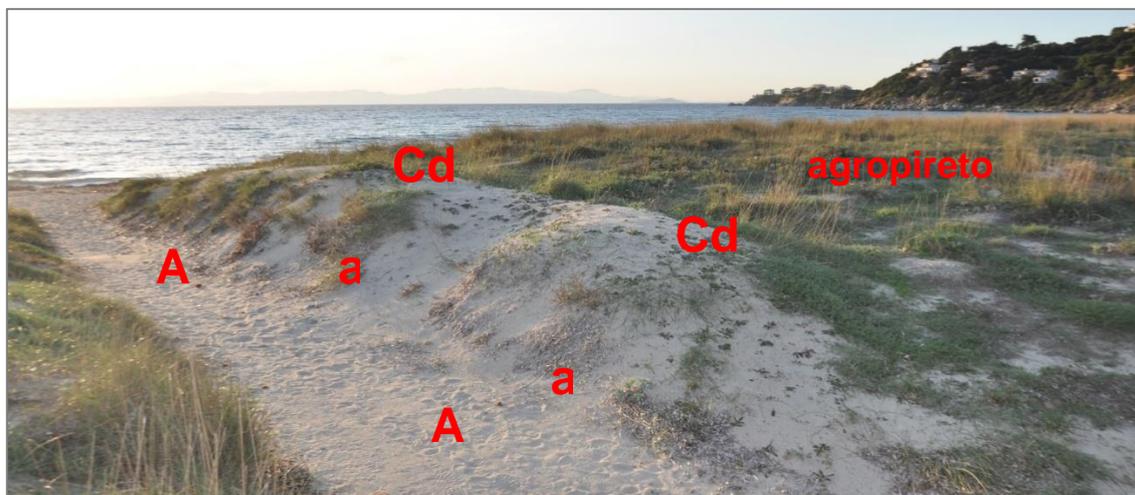
Figura 9 - Spiaggia di Cann'e Sisa

Le principali modificazioni indotte dalla fruizione creano varchi e aperture che facilitano la deflazione (evolvendo in conche e canali). Le incisioni, innescate dal transito pedonale continuo, ampliate dalla deflazione e approfondite dal dilavamento, possono essere individuate lungo il tratto di duna che collega la spiaggia emersa con il chioschetto. Queste tipologie di vie di accesso alla spiaggia (figura 9) tagliano il cordone dunale in modo disordinato, distruggendo la vegetazione e esponendo gli apparati radicali delle piante.

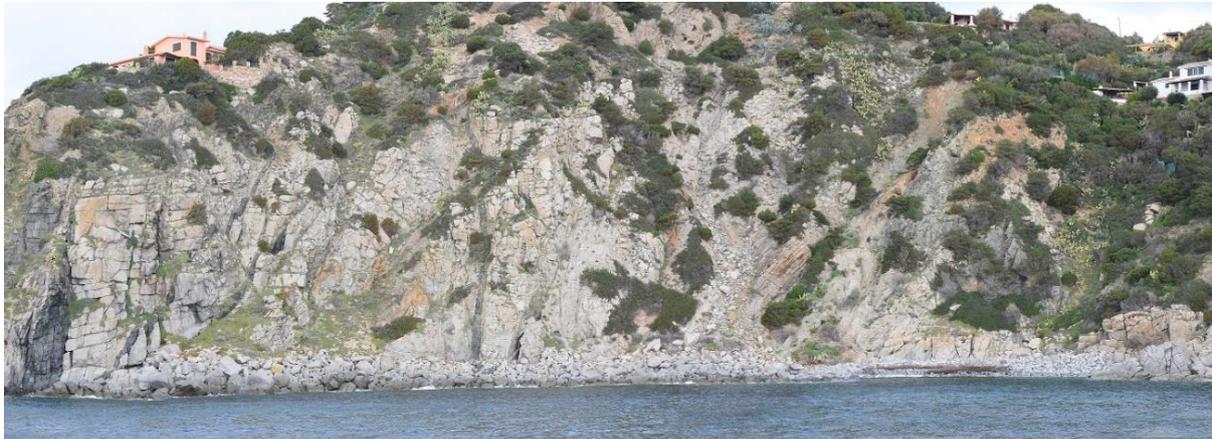
Figura 10 - Il tratto di costa di Cala Delfino (Torre delle Stelle), da ricostruzione fotogrammetrica ad alta risoluzione.

Cala Delfino è una piccola baia che si estende per circa 200 metri ed è situata nel settore sud-orientale del promontorio di Torre delle Stelle (Figura 10). La baia chiude una spiaggia ciottolosa, la cui parte emersa è profonda circa 15 m e che può essere distinta in due settori con diverse caratteristiche geomorfologiche ben individuabili sia nella spiaggia emersa che in quella sommersa, come riportato nella Carta geomorfologica (Tav 15 allegata alla relazione specialistica dell'area pilota). Il settore orientale della spiaggia, che si estende per una lunghezza di circa 60 metri, è composto prevalentemente da ciottoli arrotondati eterometrici con dimensione da 2 fino a 20 centimetri, alimentati dal versante emerso; il settore occidentale della spiaggia è composto da depositi di crollo spigolosi e grossi blocchi eterometrici con volumi da 0,1 a 3 m³. Questi grossi blocchi sono ben evidenti anche nel settore della spiaggia sommersa e la loro bassa elaborazione testimonia il persistere dell'attività di crollo.

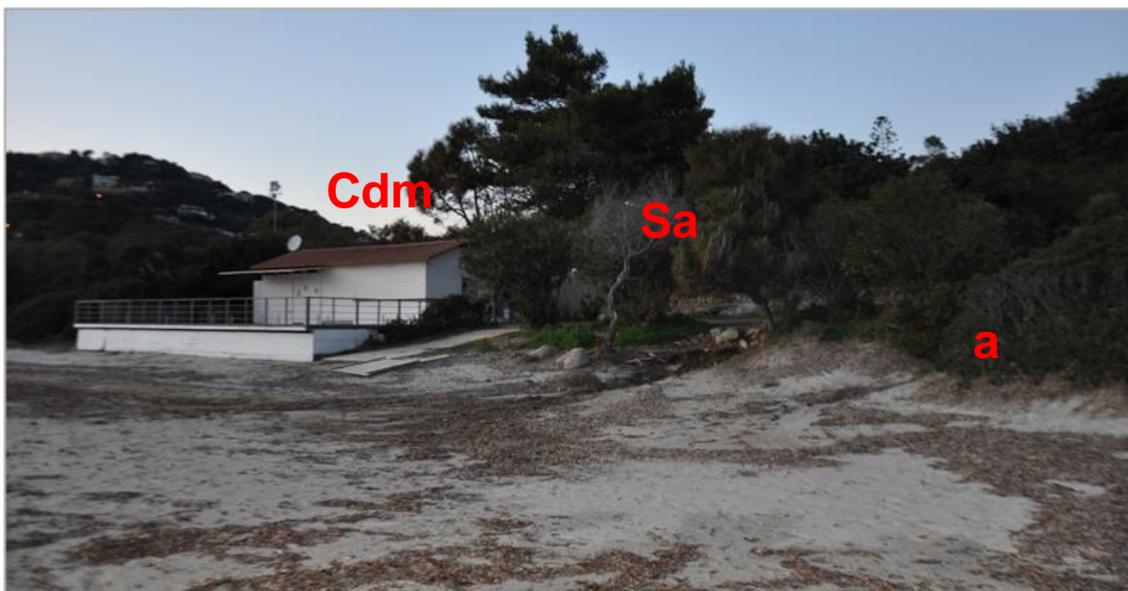
Figura 11 - Spiaggia di Genn'e Mari – Vegetazione arborea e arbustiva.

La spiaggia di Genn'e Mari è interessata da forti mareggiate che hanno determinato lo scalzamento delle dune e la perdita delle dune embrionali. La vegetazione che segue immediatamente la zona afitoica è rappresentata da specie a portamento arbustivo (*Pistacia lentiscus*) e da specie arboree aliene (*Acacia saligna*) (**Sa**) (figura 11) probabilmente introdotte con i rimboschimenti per il consolidamento delle sabbie litoranee nel secolo scorso. La presenza di chioschi non stagionali rallenta inoltre tutti i processi naturali in corso nella spiaggia e un conseguente disfacimento e perdita dell'habitat residuo.

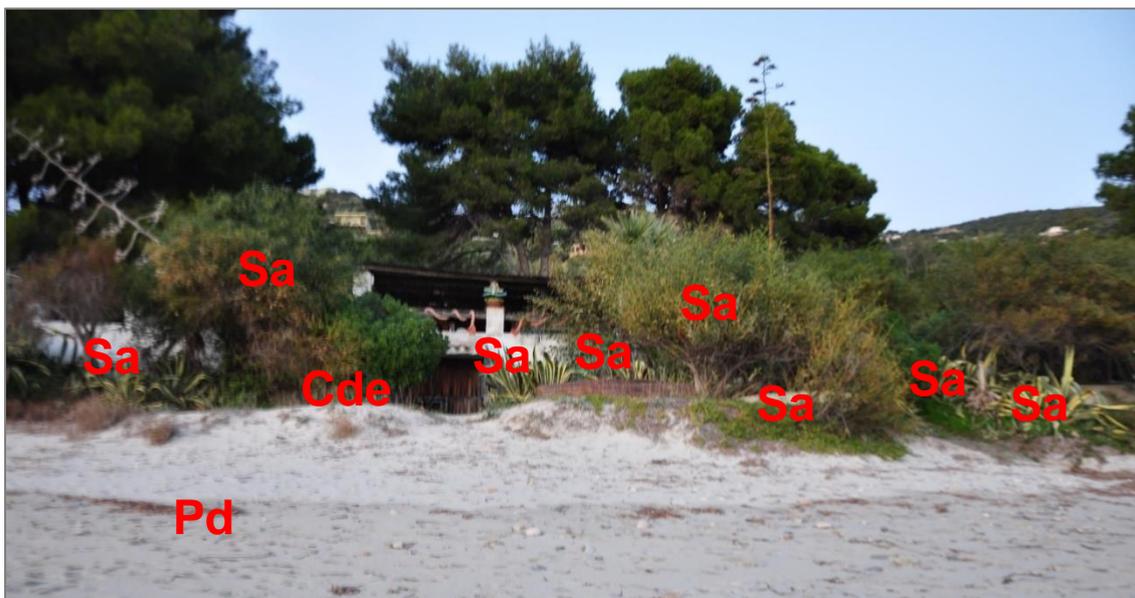
Figura 14 - Spiaggia di Genn'e Mari – Vegetazione arborea e arbustiva.

L'eccessiva antropizzazione, la costruzione di edifici in corrispondenza dell'apparato dunale e la presenza di specie aliene (*Carpobrotus*, *Acacia saligna* e *Agave americana* (**Sa**), introdotte nell'ambiente in maniera volontaria o accidentale, contribuiscono a un'ulteriore perdita dell'habitat e della biodiversità. In figura 14 e 15, **Pde) Piede della duna embrionale in corrispondenza della Bt o berma di tempesta, Cde)** Cresta della duna embrionale.

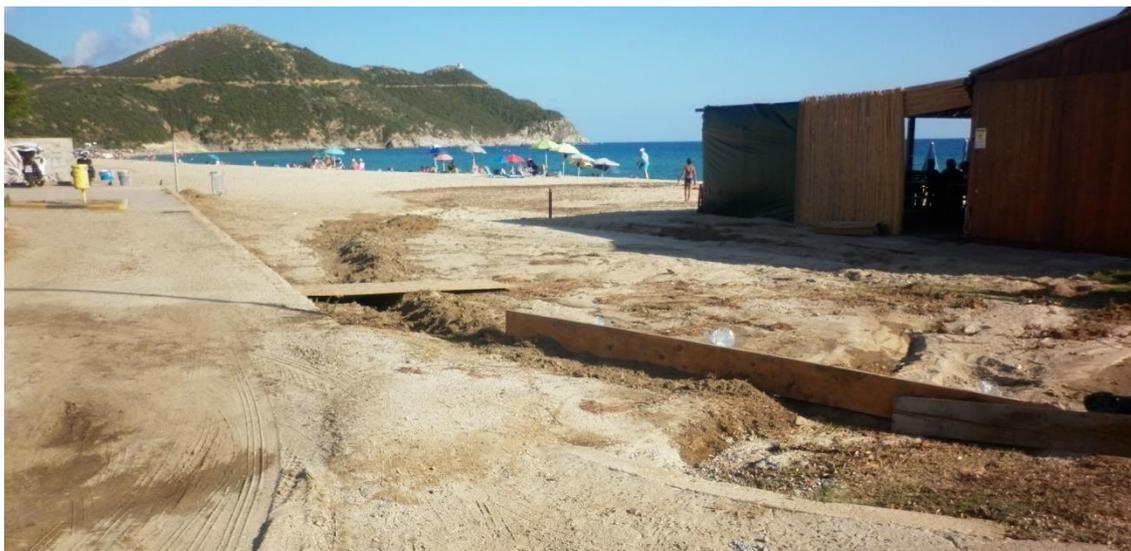
Figura 17 - Spiaggia di Solanas – Habitat dunale e infrastrutture antropiche

L'habitat dunale della spiaggia di Solanas (vedi figura 17) è molto localizzato ed anch'esso, come le altre spiagge, è in regressione. La componente vegetale delle dune risulta estremamente vulnerabile all'eccessivo calpestio, che porta alla regressione della copertura vegetale e a frammentazione dell'habitat.

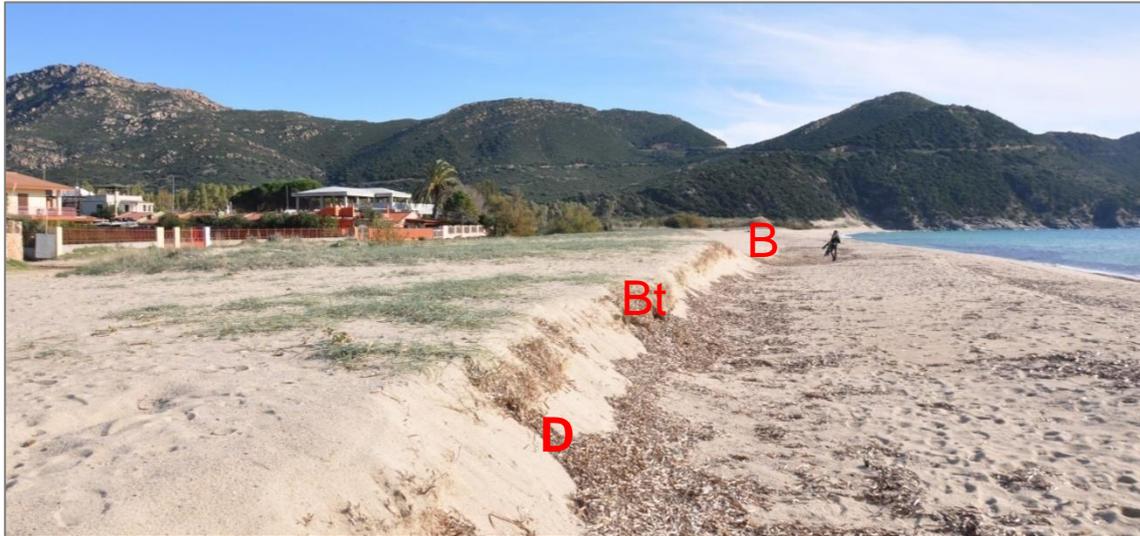
Figura 19 - Spiaggia di Solanas – Settore centrale

E' utile evidenziare che l'utilizzo sistematico nelle didascalie del termine assegnato alle dune Pde/Pd può essere oggetto anche di altra interpretazione ed essere assimilato ad un "apparente piede della duna" dato che l'involuppo delle intercette del *run up* sulla spiaggia, su cui si stabilizza secondo l'angolo di riposo della sabbia, genera una scarpa di berma di tempesta (stagionale o pluristagionale). Si tratta quindi della più recente traccia del fronte massimo di tempesta ed è soprattutto una forma di erosione e non di accumulo. (vedi figura 19)

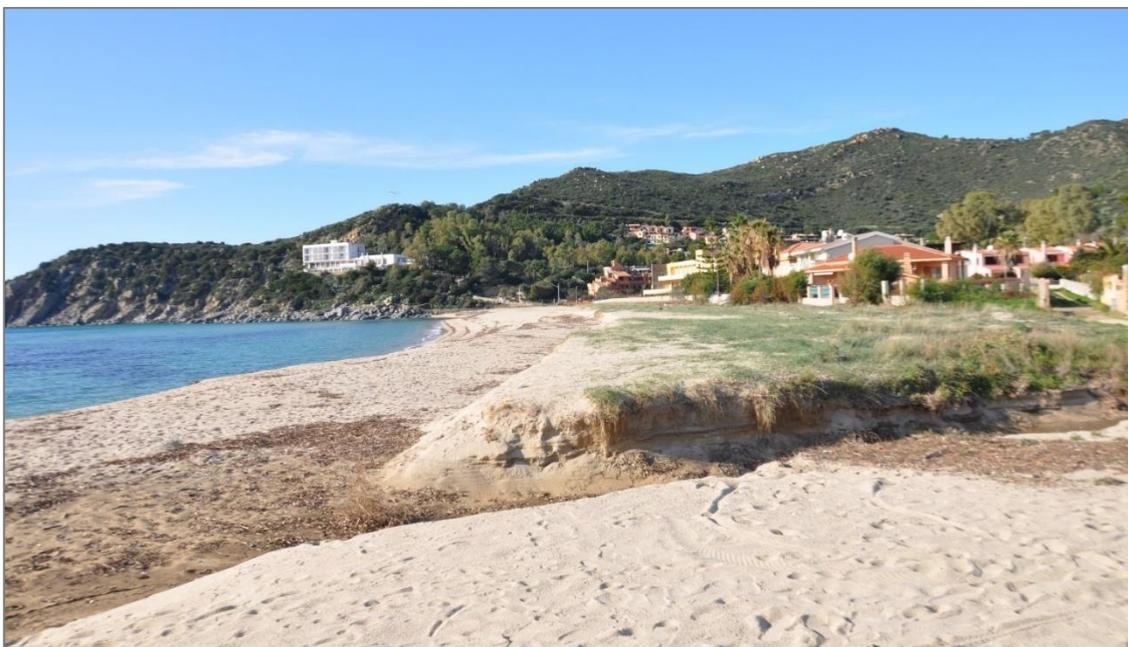
Figura 21 - Spiaggia di Solanas – Settore centrale

Un'altra conseguenza derivata dai processi di ruscellamento è rappresentata dalla perdita della vegetazione psammofila dovuta all'erosione dell'apparato dunale, evidente nella figura 21, e quindi dall'allontanamento entro la cella di grandi quantitativi di sabbia che, pur tuttavia, rimangono a disposizione del budget complessivo della spiaggia.

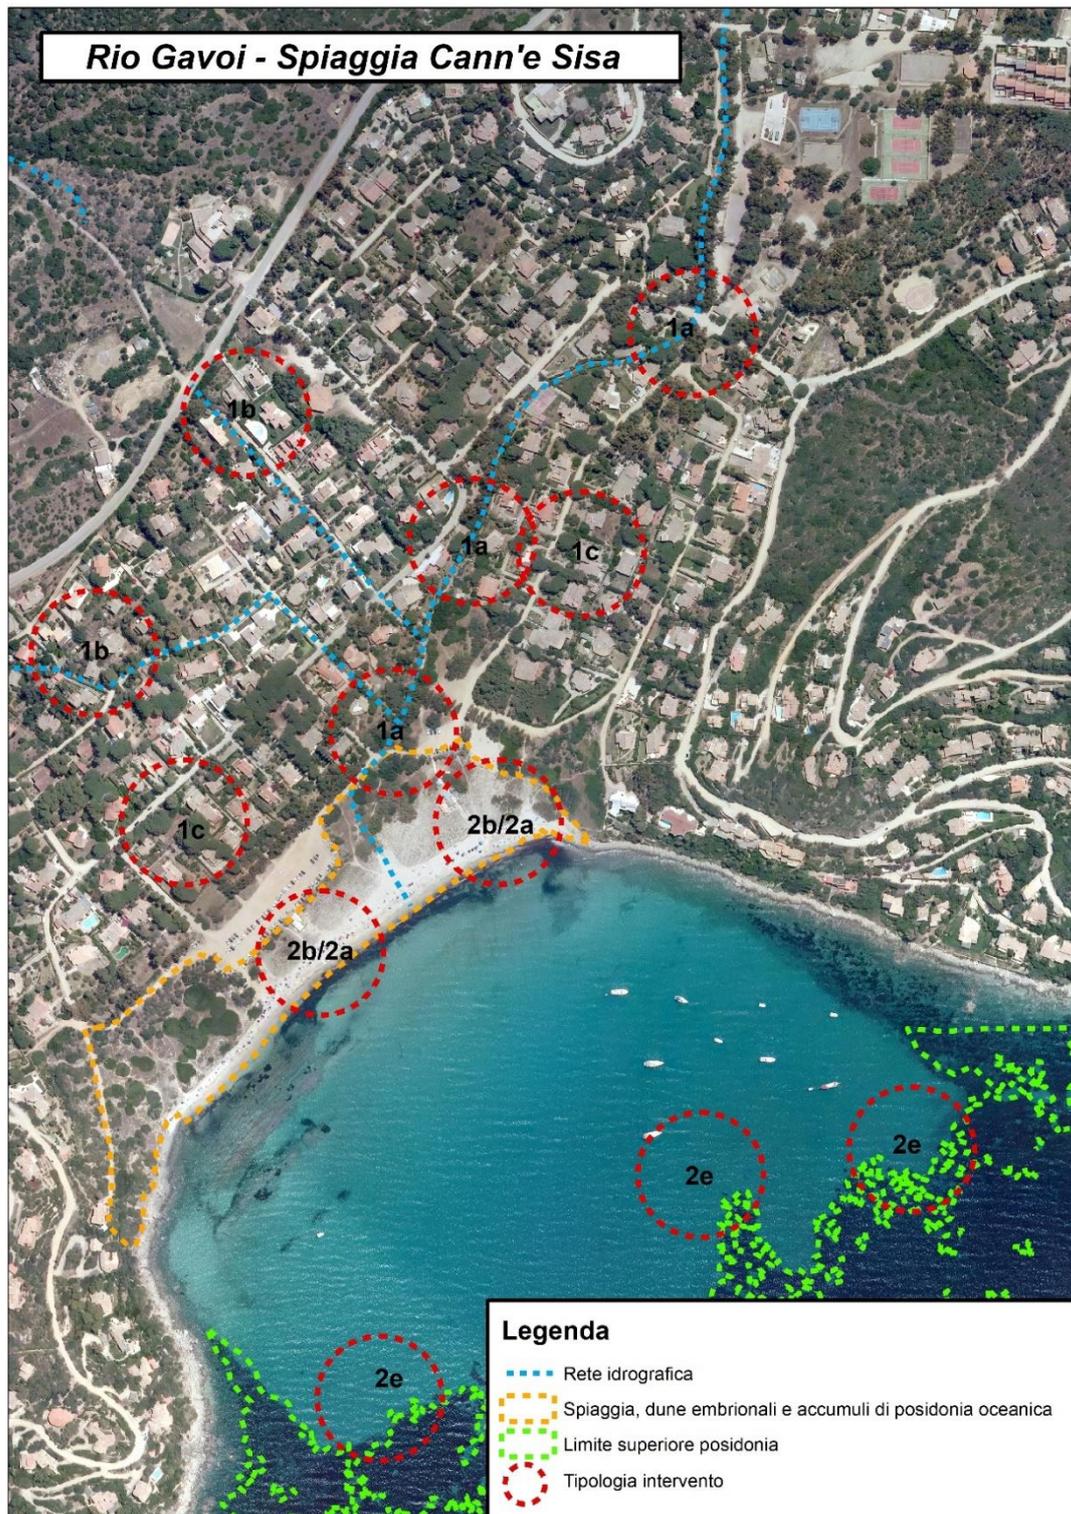
Figura 37 – Spiaggia di Cann'e Sisa

Nell'immagine riportata in figura 37 e nella scheda successiva, tabella 3, vengono descritti e localizzati gli indirizzi d' intervento prevedibili per il sistema in accordo con le opzioni previste dalla strategia di pianificazione degli interventi.

SubUnità Gestionale Costiera					
Rio Gavoi - Spiaggia Cann'e Sisa					
	Sintesi delle criticità		Proposte e indirizzi d'intervento		
			Interventi strutturali		Interventi non strutturali e misure di prevenzione e mitigazione
Settore 1		Tipologia	<i>hold the line (mantenimento della linea di difesa)</i>	Tipologia	<i>limited intervention</i>
RIO GAVOI E RETICOLO IDROGRAFICO MINORE	Ridotta funzionalità idraulica per obliterazione e artificializzazione del tratto finale e della foce del Rio Gavoi	1a	Delocalizzazione edifici e infrastrutture non compatibili con le dinamiche fluviali naturali (idrauliche e geomorfologiche)	1d	Interventi di manutenzione idrografica e riqualificazione del corridoio fluviale nel suo tratto terminale e focifero
	Processi erosivi e dissesti al sistema viario del villaggio turistico di Torre delle Stelle e della zona di retrospiaggia causati da ruscellamento diffuso, concentrato e incontrollato, da parte delle acque zenitali	1b	Eliminazione delle potenziali interferenze sulle dinamiche di deflusso libero e incanalato del Rio Gavoi e dei compluvi minori all' intersezione con i nuclei insediativi della zona residenziale di Torre delle Stelle

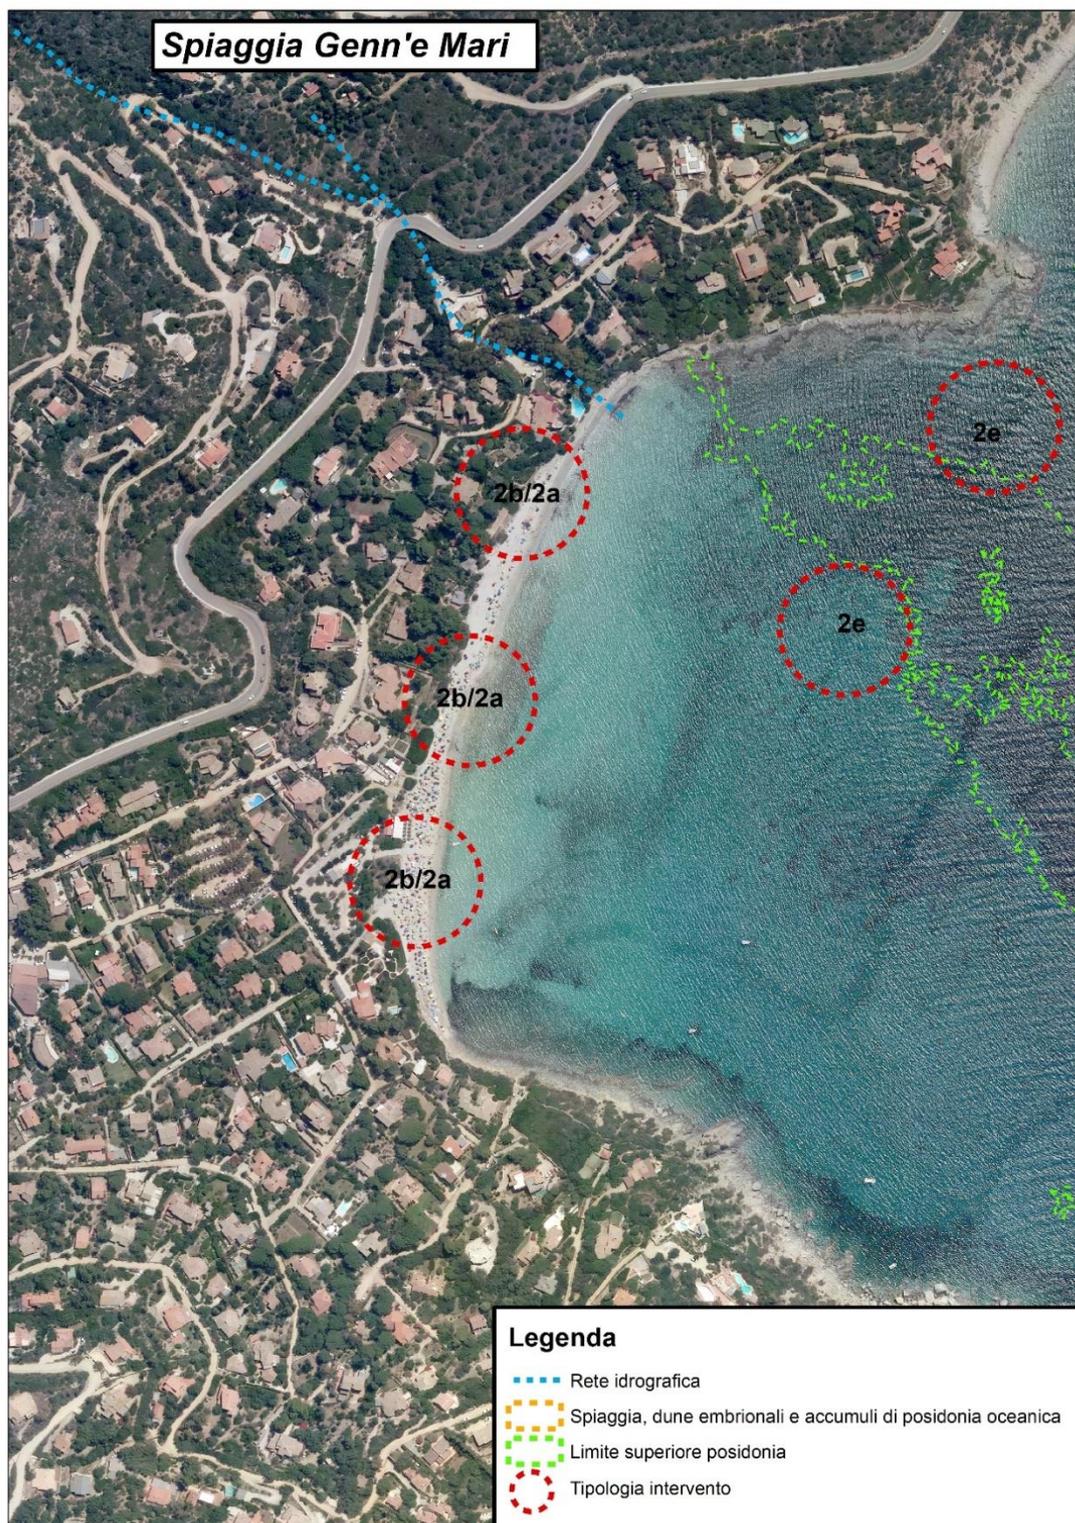
Figura 38 – Spiaggia di Genn'e Mari

L'habitat dunale della spiaggia risulta discontinuo e frammentato ed in evidente stadio regressivo anche perché delimitato da abitazioni, strade e vialetti che non favoriscono il naturale apporto sedimentario nella spiaggia. Inoltre la mancanza di una fascia retrodunale e la carenza sia di dune embrionali che di dune stabilizzate, fa sì che la spiaggia emersa sia esposta maggiormente all'intensità delle mareggiate ed ai fenomeni di scalzamento e perdita delle dune.

Anche in questo caso, come per la spiaggia di Cann'e Sisa, il sistema viario del villaggio turistico di Torre delle Stelle e la zona di retro spiaggia sono soggetti ad un ruscellamento diffuso, concentrato e incontrollato delle acque che causa processi erosivi e dissesti al sistema viario nonché fenomeni di erosione concentrata nella spiaggia. A tale problematica va aggiunto il trasporto ed il deposito in spiaggia, ed in particolare sul sistema dunale, di materiali, utilizzati per la realizzazione e manutenzione della stessa viabilità, qualitativamente non compatibili con quelli della spiaggia, nonché potenzialmente contaminati.

SubUnità Gestionale Costiera					
Spiaggia Genn'e Mari					
	Sintesi delle criticità		Proposte e indirizzi d'intervento		
			Interventi strutturali		Interventi non strutturali e misure di prevenzione e mitigazione
Settore 1		Tipologia	<i>hold the line (mantenimento della linea di difesa)</i>	Tipologia	<i>limited intervention</i>
RETICOLO IDROGRAFICO MINORE	Processi erosivi e dissesti al sistema viario del villaggio turistico di Torre delle Stelle e della zona di retrospiaggia causati da ruscellamento diffuso, concentrato e incontrollato, da parte delle acque zenitali	1a	Riqualificazione della rete idrografica minore e interventi di sistemazione della rete di drenaggio interna al villaggio	1b	Interventi di manutenzione della rete idrografica minore
Settore 2		Tipologia	<i>hold the line (mantenimento della linea di difesa)</i>	Tipologia	<i>limited intervention</i>
SPIAGGIA DI GENNEMARI	Processi di trasporto e deposito in spiaggia, ed in particolare sul sistema dunale, di materiali, utilizzati per la realizzazione e manutenzione della rete viaria interna al villaggio, qualitativamente non compatibili con quelli della spiaggia, nonché potenzialmente contaminati.	2a	Riqualificazione della rete idrografica minore e interventi di sistemazione della rete di drenaggio interna al villaggio

Processi erosivi per eccessivo calpestio, regressione e frammentazione dell'habitat dunale.	2b	Interventi per favorire il mantenimento/ripristino naturale della duna e manutenzione ordinaria (ricostruzione morfologica, restauro e consolidamento mediante la vegetazione, barriere frangivento, etc.)	2c	Gestione degli accessi in spiaggia; divieto di calpestio e limitazione del carico turistico-balneare; gestione e regolamentazione delle attività turistico ricreative; divieto di inserimento di manufatti estranei al contesto morfodinamico del sistema
				2d	Divieto di rimozione dei depositi in spiaggia emersa di resti di Posidonia Oceanica
				2e	Misure di tutela e salvaguardia della Prateria di Posidonia Oceanica

Nell'immagine di figura 38 e nella scheda successiva, tabella 4, vengono descritti e localizzati gli indirizzi d' intervento prevedibili per il sistema in accordo con le opzioni previste dalla strategia di pianificazione degli interventi.

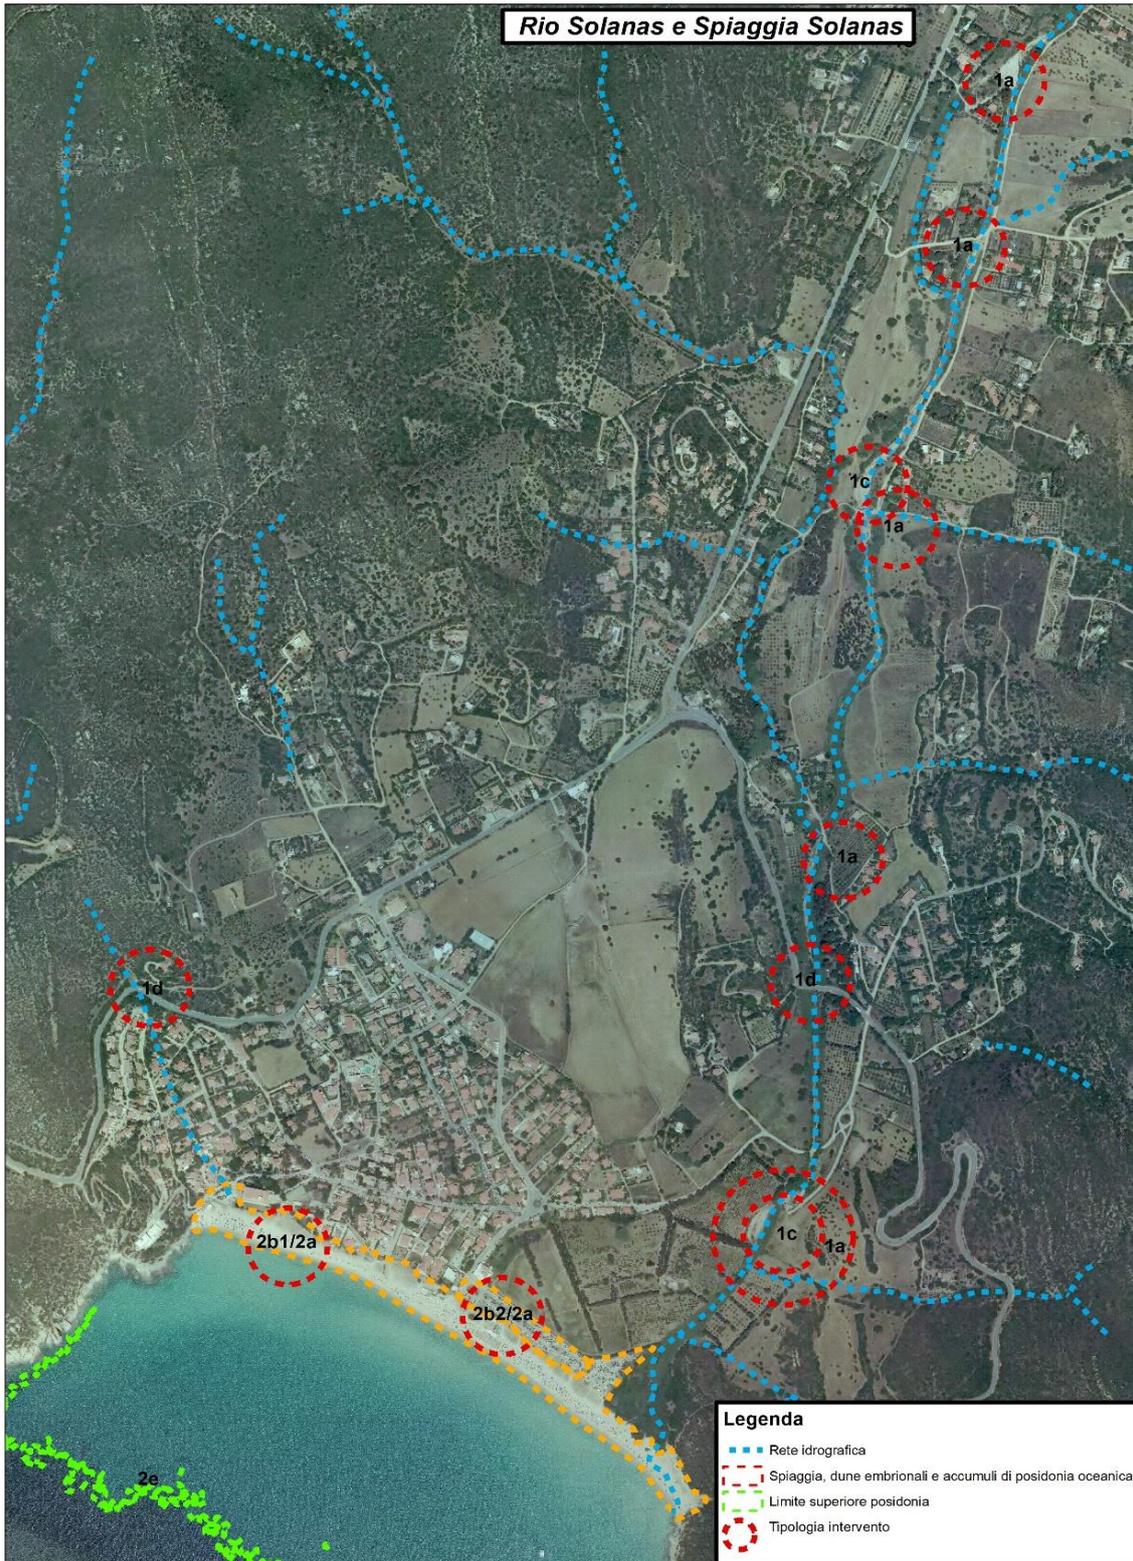
Figura 39 – Spiaggia di Solanas

Un altro fattore di minaccia che può causare l'ulteriore degradazione delle dune è rappresentato dagli impatti meccanici derivanti da un utilizzo improprio della spiaggia e dal transito motorizzato, che è stato riscontrato nel momento dell'analisi in campo e che rappresenta una minaccia, unitamente alla presenza dell'ampio parcheggio nell'area retrodunale all'integrità dell'habitat e della spiaggia.

SubUnità Gestionale Costiera					
Rio Solanas - Spiaggia Solanas					
	Sintesi delle criticità		Proposte e indirizzi d'intervento		
			Interventi strutturali		Interventi non strutturali e misure di prevenzione e mitigazione
Settore 1		Tipologia	<i>hold the line (mantenimento della linea di difesa)</i>	Tipologia	<i>limited intervention</i>
RIO SOLANAS E RETICOLO IDROGRAFICO MINORE	Ridotta funzionalità idraulica per interferenze del corridoio fluviale con opere infrastrutturali ed edilizia abitativa	1a	Delocalizzazione edifici e infrastrutture non compatibili con le dinamiche fluviali naturali (idrauliche e geomorfologiche)	1e	Interventi di manutenzione idrografica e riqualificazione del corridoio fluviale
	Ridotta funzionalità idraulica per interferenze del corridoio fluviale con la vegetazione	1b	Eliminazione delle potenziali interferenze sulle dinamiche di deflusso libero e incanalato del Rio Solanas e dei compluvi minori all' intersezione con i nuclei insediativi della zona residenziale di Solanas		Interventi di manutenzione della vegetazione fluviale

Nell'immagine di figura 39 e nella scheda successiva, tabella 5, vengono descritti e localizzati gli indirizzi d' intervento prevedibili per il sistema in accordo con le opzioni previste dalla strategia di pianificazione degli interventi.

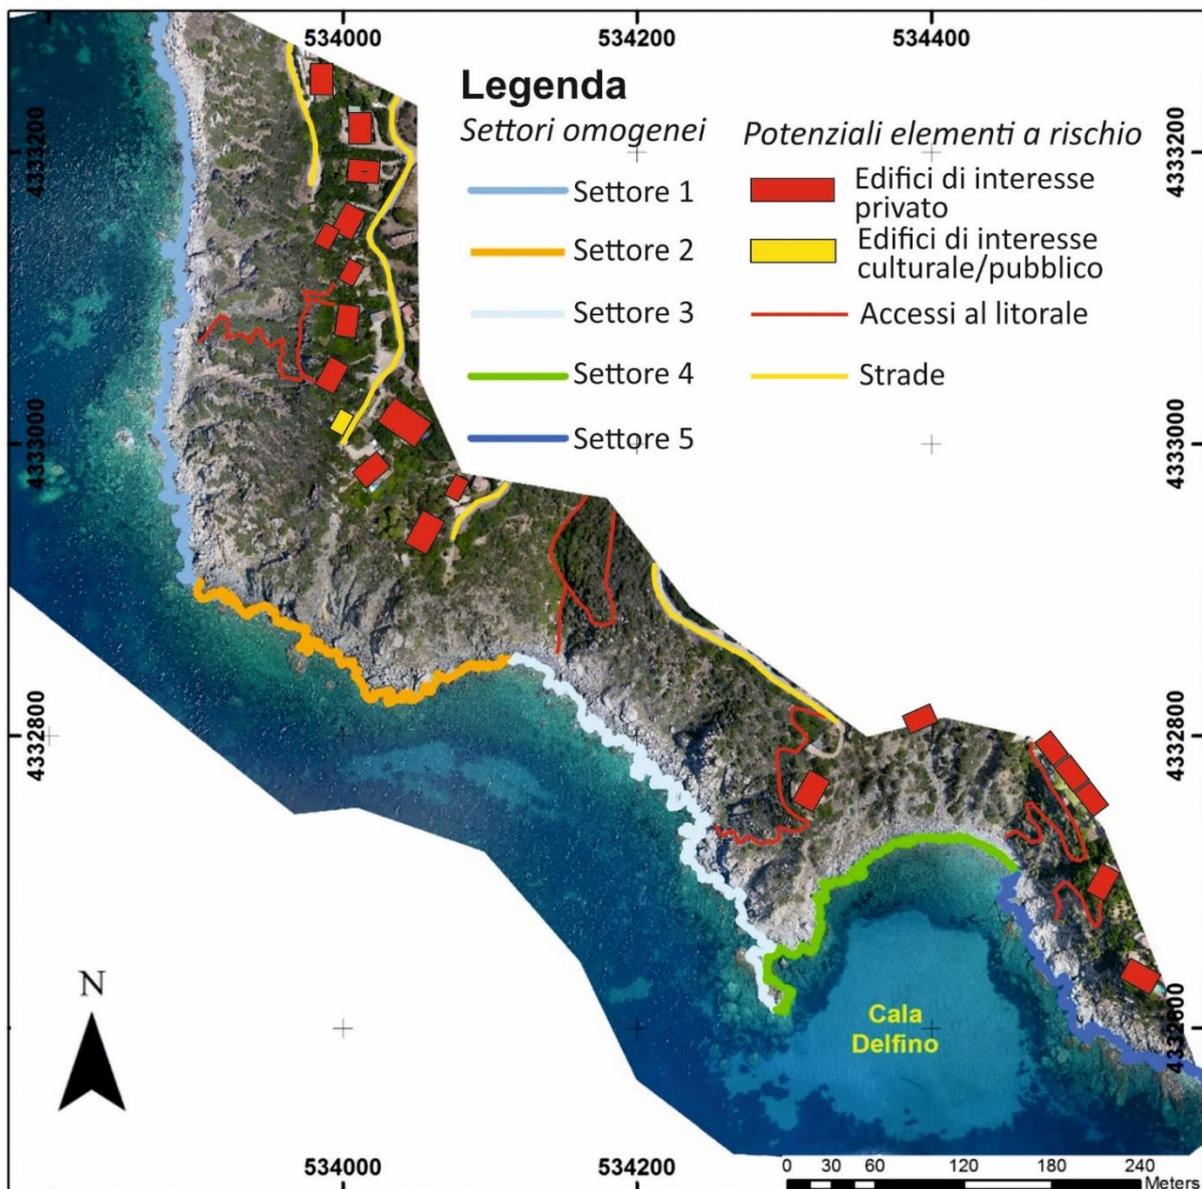
Figura 41 - Settori omogenei per i quali sono stati individuati i possibili interventi all'interno dell'area pilota e potenziali elementi a rischio

Le maggiori criticità sono legate alla salute pubblica, ovvero ai possibili incidenti che si potrebbero verificare a carico delle persone in transito o in permanenza nelle aree del litorale soggette a fenomeni di crollo e ribaltamento e ai processi di mobilitazione dei sedimenti che si verificano soprattutto in occasione di apporti meteorici intensi. Le vie di accesso al litorale da terra sono presenti in tutti i settori. Tuttavia, nel settore 3 (figure 42 e 43) e nel settore 4 (figura 44) sono presenti accessi raggiungibili dalle strade condominiali, mentre nel settore 1 essi sono raggiungibili solo attraverso le case private (figura 41). Il settore 2 è raggiungibile dal settore 3, mentre il 5 dal settore 4 (figura 45). Pertanto, si suppone che i settori maggiormente frequentati siano il settore 3 e il settore 4 di Cala Delfino.

In Tabella 8, per ogni settore omogeneo, sono riportate le criticità individuate e gli interventi proposti, tenuto conto delle caratteristiche dei processi in atto e degli aspetti ambientali. Per la maggior parte dei settori, per quanto tutta l’area sia interessata da importanti processi di evoluzione del versante, non sono state individuate importanti ed immediate criticità a carico degli edifici. Tuttavia, la presenza di persone e natanti ai piedi delle falesie costituisce un potenziale rischio per la salute pubblica. Per tale motivo, l’interdizione di alcuni tratti di costa e la gestione controllata degli accessi (verifica e manutenzione delle vie di accesso, interdizione in caso di pioggia) sarebbe auspicabile, tanto più qualora non sia possibile realizzare opere di mitigazione del rischio da frana, soprattutto nelle aree più a rischio quali Cala Delfino. È bene infatti ricordare che le coste alte rocciose, proprio in funzione dell’elevata energia potenziale e dell’esposizione particolare sono aree naturali sede di processi di degradazione difficilmente arginabili a meno di impegni di risorse rilevanti e ingenti investimenti. Si ritiene comunque opportuno limitare gli interventi di difesa “hard” alle aree in cui il rischio non sia riducibile con la sola inibizione all’attività antropica.

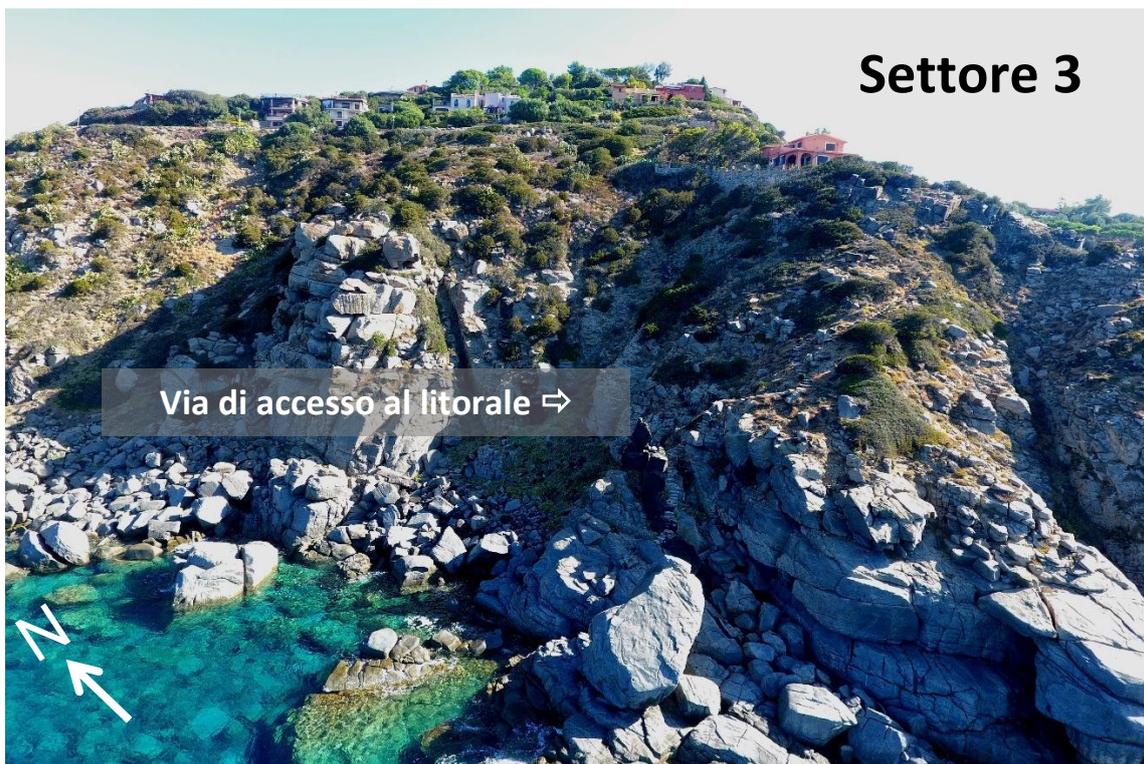
Figura 42 -: Settorre 3: la via di accesso al litorale è raggiungibile dalla strada comunale e dalle case private.

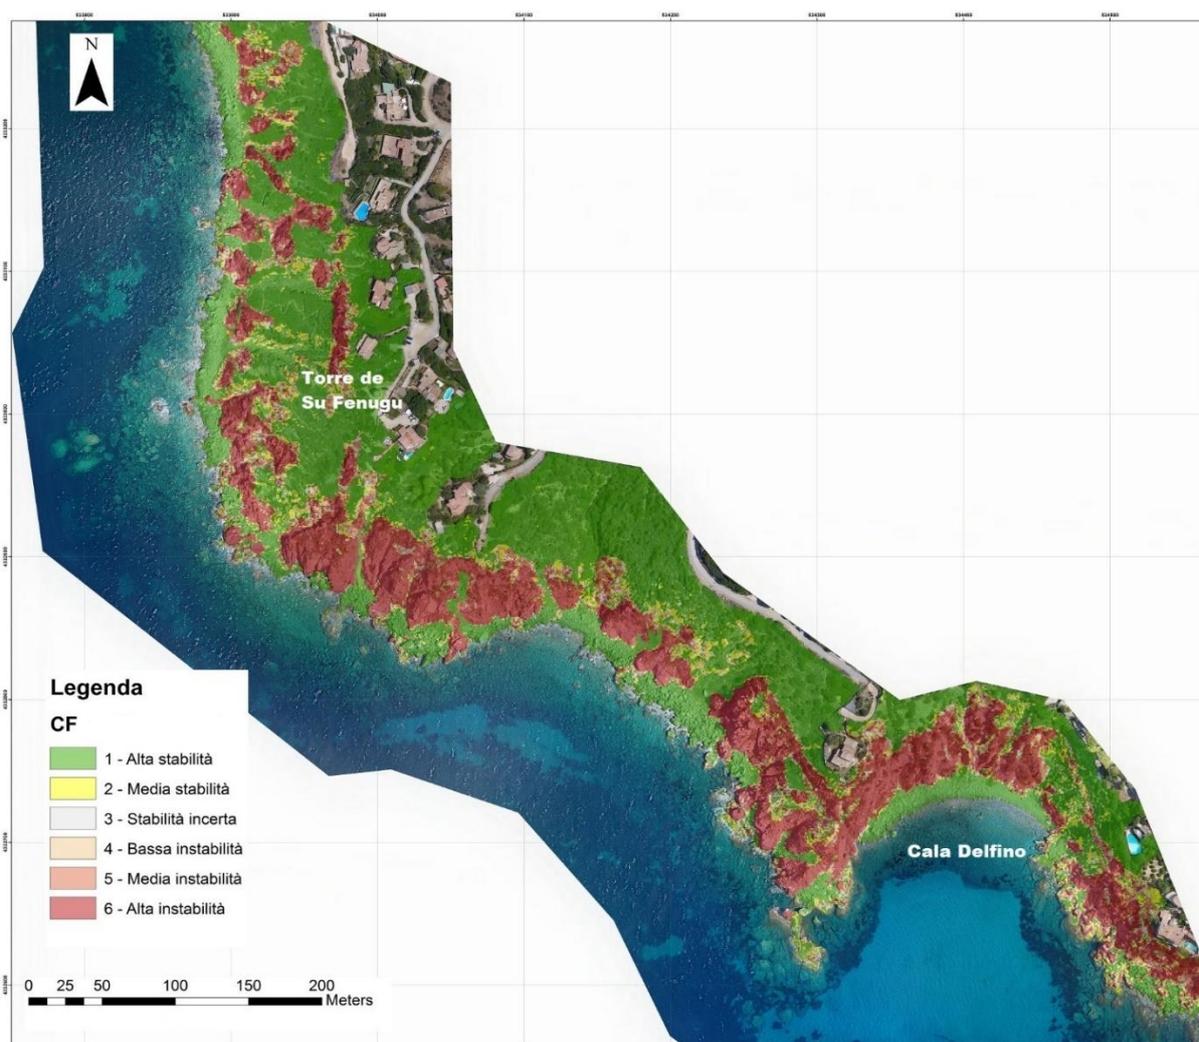
Cala Delfino, anche in virtù del fatto che è una località molto frequentata soprattutto durante il periodo estivo, è una delle aree più fragili. L'analisi della suscettività da frana con la modellazione dei crolli (Figure 46-47) ha messo in evidenza una serie di aree sorgente nel versante soprastante la cala dalle quali si distaccano dei blocchi che potenzialmente possono raggiungere la spiaggia e la cui energia cinetica può superare i 500kJ (Figura 48). In quest'area, il rilevamento geologico e geomorfologico e l'analisi multi-temporale da foto aeree hanno evidenziato anche la presenza di una colata di detrito che in tempi recenti (2015) ha raggiunto la parte centrale della cala. Il distacco e la caduta di blocchi da pareti e versanti costituisce uno dei maggiori rischi geologici al quale sono esposte le persone a Cala Delfino.

Figura 46- Carta della suscettività da frana calcolata per il sito pilota di Torre delle Stelle (vedi relazione specialistica T3.1.1 per descrizione dettagliata).

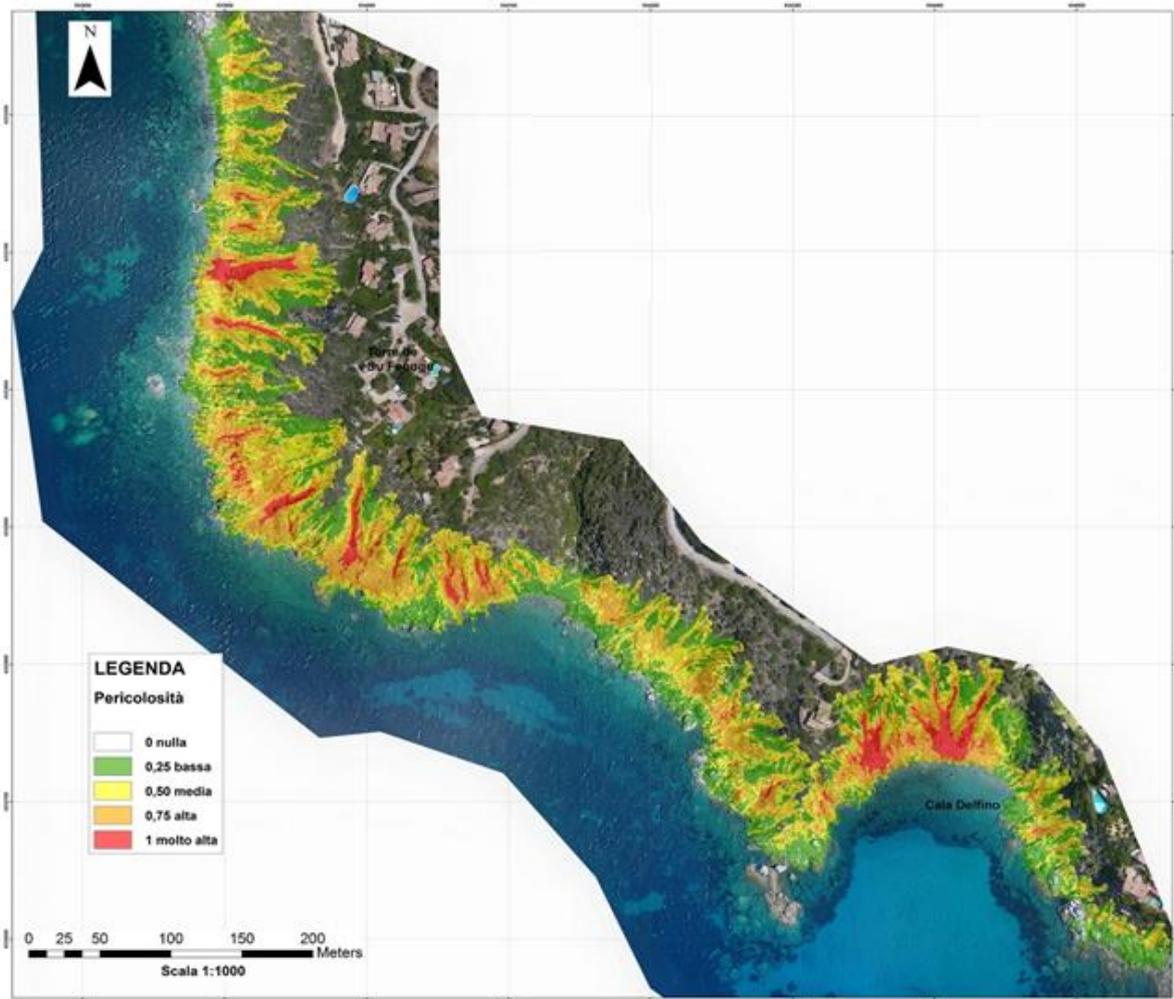
Figura 47 – Zonazione della pericolosità basata sulla modellazione dei crolli (vedi relazione specialistica T3.1.1 per descrizione dettagliata).

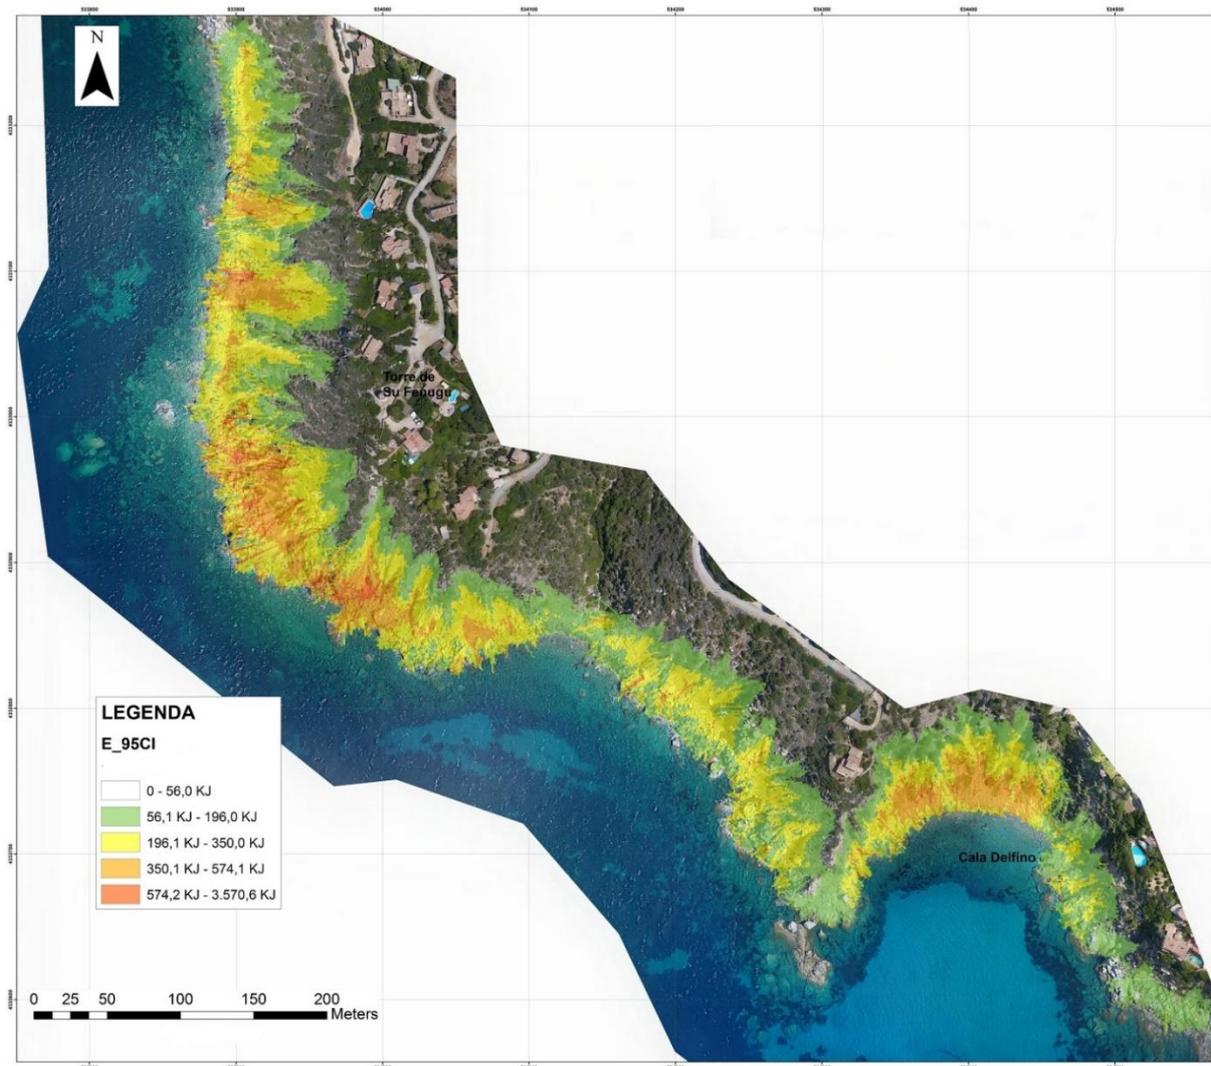
Figura 48– Carta dell’energia cinetica potenziale basata sulla modellazione dei crolli (vedi relazione specialistica T3.1.1 per descrizione dettagliata).
