EUROPOMICE SRL

Analisi delle condizioni statiche dei fronti di scavo

Miniera di S. Simplicio - Siniscola (NU)

Dicembre 2008

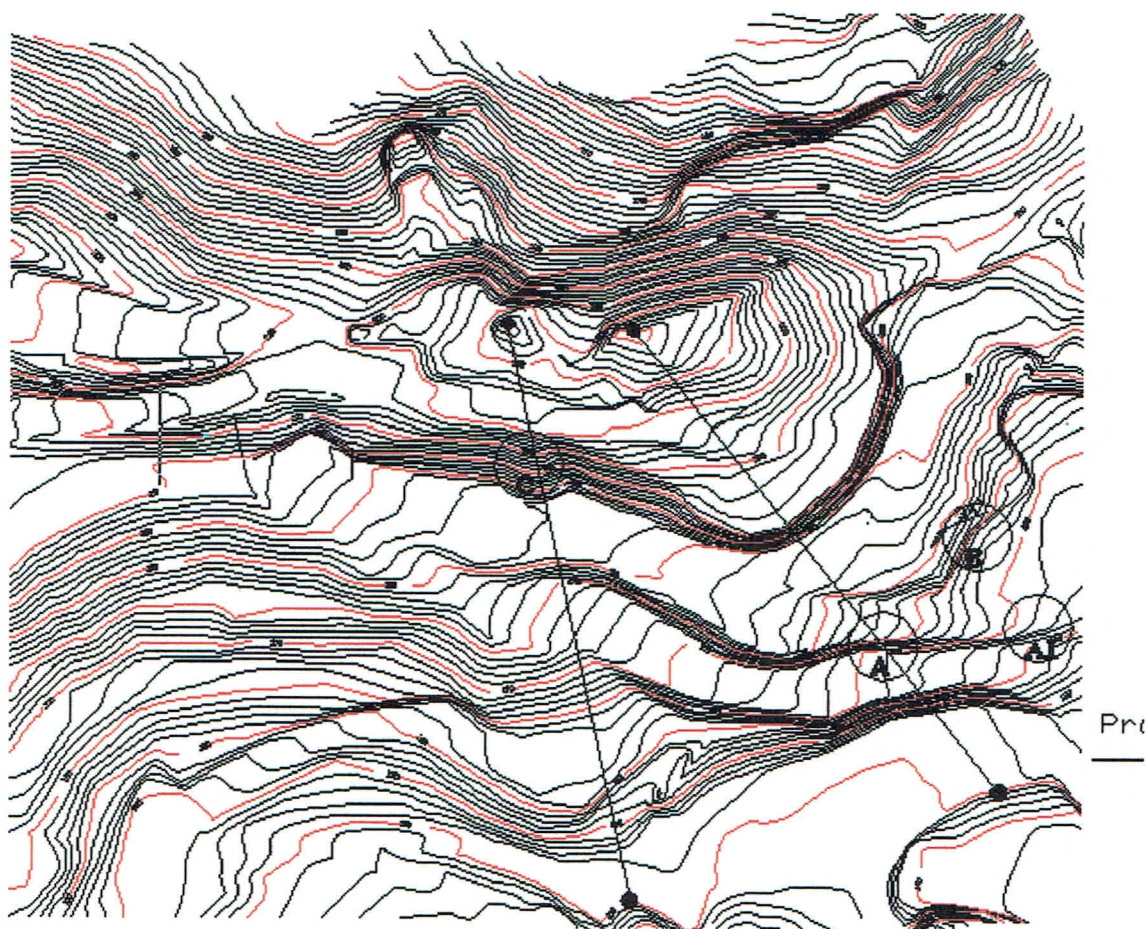
Figura 1

Nella figura 1 viene mostrato il rilievo topografico recentemente aggiornato in cui vengono indicate le sezioni scelte per il calcolo di stabilità dei fronti di scavo. La coltivazione viene eseguita con gradoni di pedata di circa 8-10 m e alzata variabile di 6-8 m in configurazione a mezza costa, sviluppandosi fra le quote 145 e 213 m dal livello del mare. La stratificazione del giacimento è caratterizzata da pendenze di 30° nei livelli bassi (da 145 a 170 m s.l.m.) e aumenta nella parte alta del giacimento in direzione Nord-Ovest.

La situazione è relativa al secondo gradino intercettato dalla sezione 1(in fig. 1 indicato con A):

La situazione è relativa al quarto gradino (inclinazione di 55° e immersione di 23° NO) intercettato dalla sezione 2 (in fig. 1 indicato con la lettera C);
