PROGETTO DI RIQUALIFICAZIONE AMBIENTALE E TURISTICA DELLA
SPIAGGIA DI CALA DEL FARO AD ARZACHENA, MEDIANTE RIPASCIMENTO

STUDIO PRELIMINARE AMBIENTALE

1.2_R

Settembre 2023

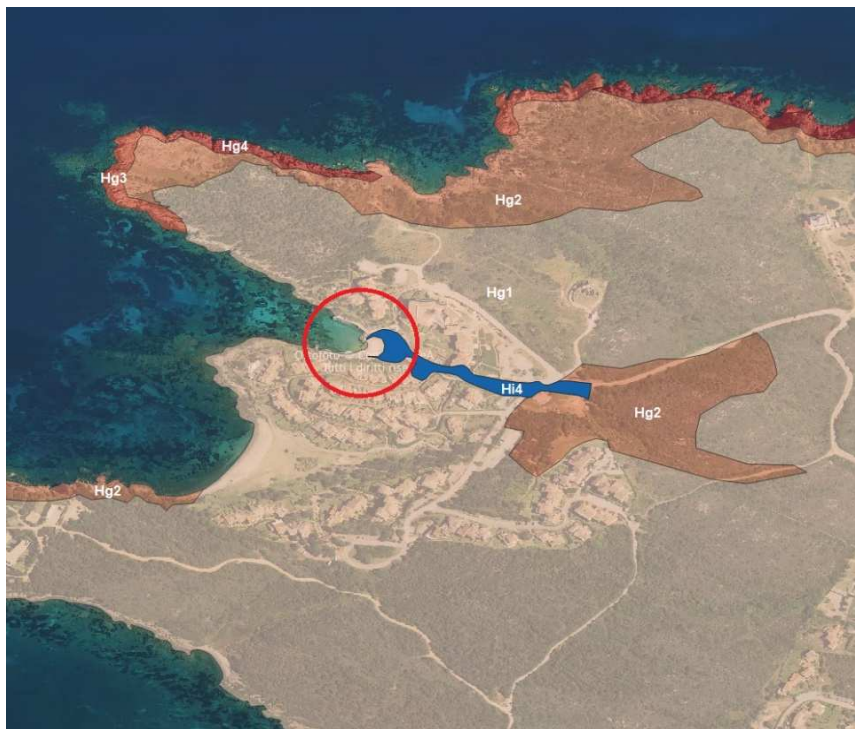
Figura 6 – Sovrapposizione delle cartografie P.A.I. (Hg e Hi) su foto aerea. Fonte Geoportale RAS. Ritaglio non in scala. In rosso è indicata la spiaggetta di Cala del Faro.

Per quanto riguarda le perimetrazioni del Piano Assetto Idrogeologico (di seguito P.A.I.), anche tenendo conto delle nuove cartografie del Piano Gestione Rischio Alluvioni (di seguito P.G.R.A.), la spiaggia di Cala del Faro ricade all'interno di aree coperte da pericolosità geomorfologica moderata (Hg1). Per tale livello di pericolosità, le N.T.A. del P.A.I. non prevedono lo studio di compatibilità

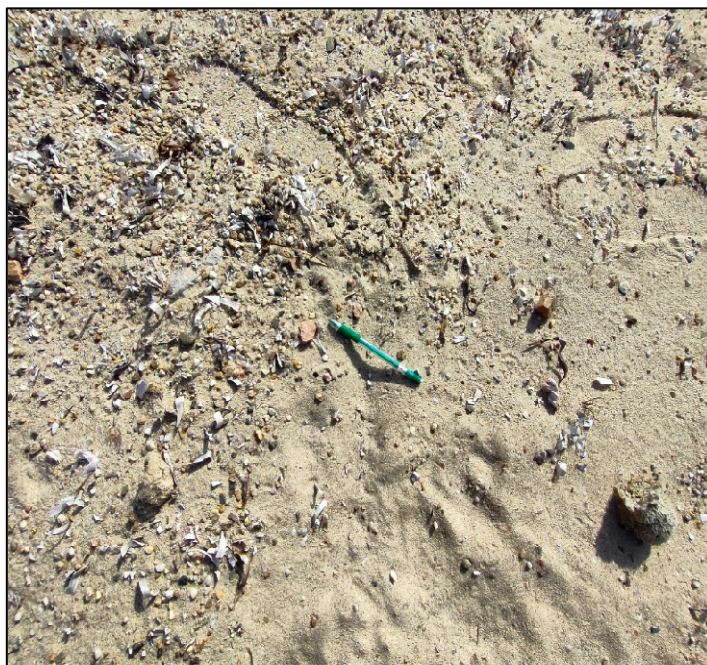
Figura 9 - Dettaglio della sabbia attualmente presente nella spiaggia di Cala del Faro (marzo 2023)

Ad una attenta analisi (possibile anche grazie ad alcune incisioni erosive che hanno esposto un profilo verticale della spiaggia) i sedimenti presenti nella spiaggia di Cala del Faro appaiono eterogenei e, stratigraficamente, possono essere sintetizzati nel seguente ordine:

- Sabbie dei depositi eolici di origine granitoide beige-rosate (*sabbie Bades*);
- Sabbie grossolane quarzo feldspatiche arrotondate (*sabbie Cirras*);
- Clasti di origine granitoide a spigolo vivo da frantoio di cava
- Ciottoli autoctoni di metamorfiti e differenziati leucocrati

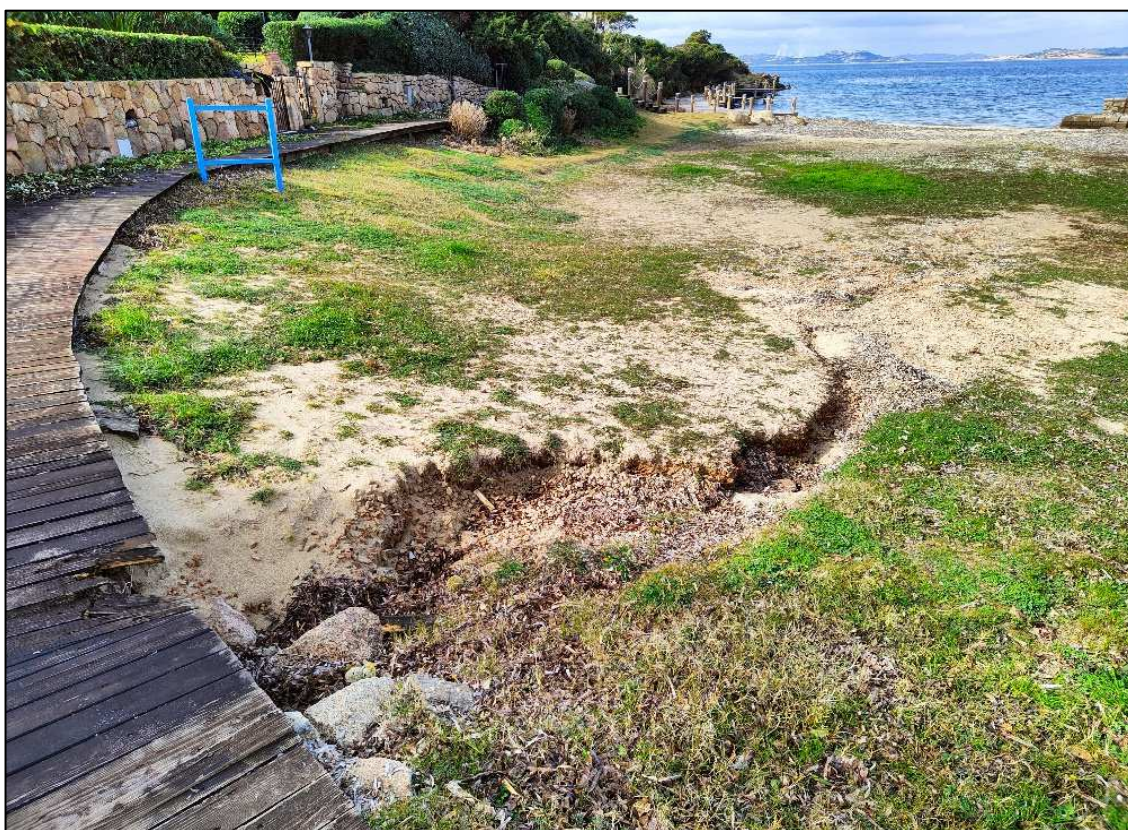
Figura 11 – Incisione ad opera delle acque di corrivazione alla base della scalinata ed esposizione dei sottostanti clasti a spigolo vivo.

Si segnala però che **l'intervento di ripascimento del 2016 non è stato contestuale all'eliminazione delle cause di erosione da monte del sedimento fine dalla spiaggia.** Ciò è testimoniato dalla presenza di alcune incisioni ad opera delle acque selvagge che non potendosi infiltrare durante il loro percorso a monte per via delle impermeabilizzazioni delle pavimentazioni lungo l'asta dell'impluvio, con direzione centripeta raggiungono la spiaggia con una certa energia, incidendola nel raggiungere il mare. Tali incisioni hanno comportato l'esposizione delle componenti più grossolane sottostanti quali ciottoli e clasti a spigolo vivo,

Tale situazione rende pertanto necessaria come condizione preliminare l'intercettazione delle acque di monte alla base del viottolo che conduce alla spiaggia (come da progetto allegato) al fine di eliminare la causa principale dei solchi (e quindi dell'asportazione della sabbia) che ha inficiato l'intervento del 2016.

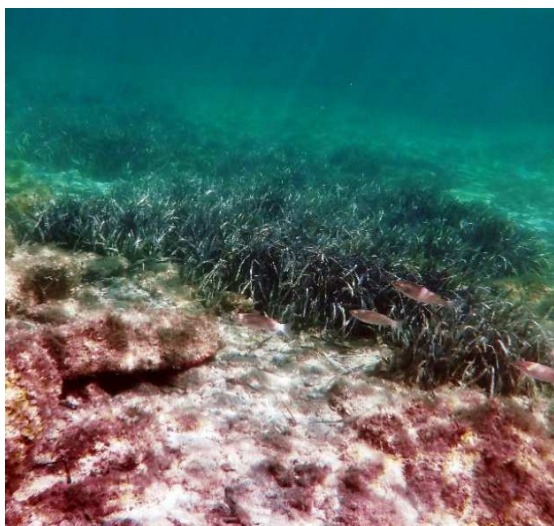
Figura 13 – *Mattes* al centro della *rias* intervallate da massi e basamento affiorante.

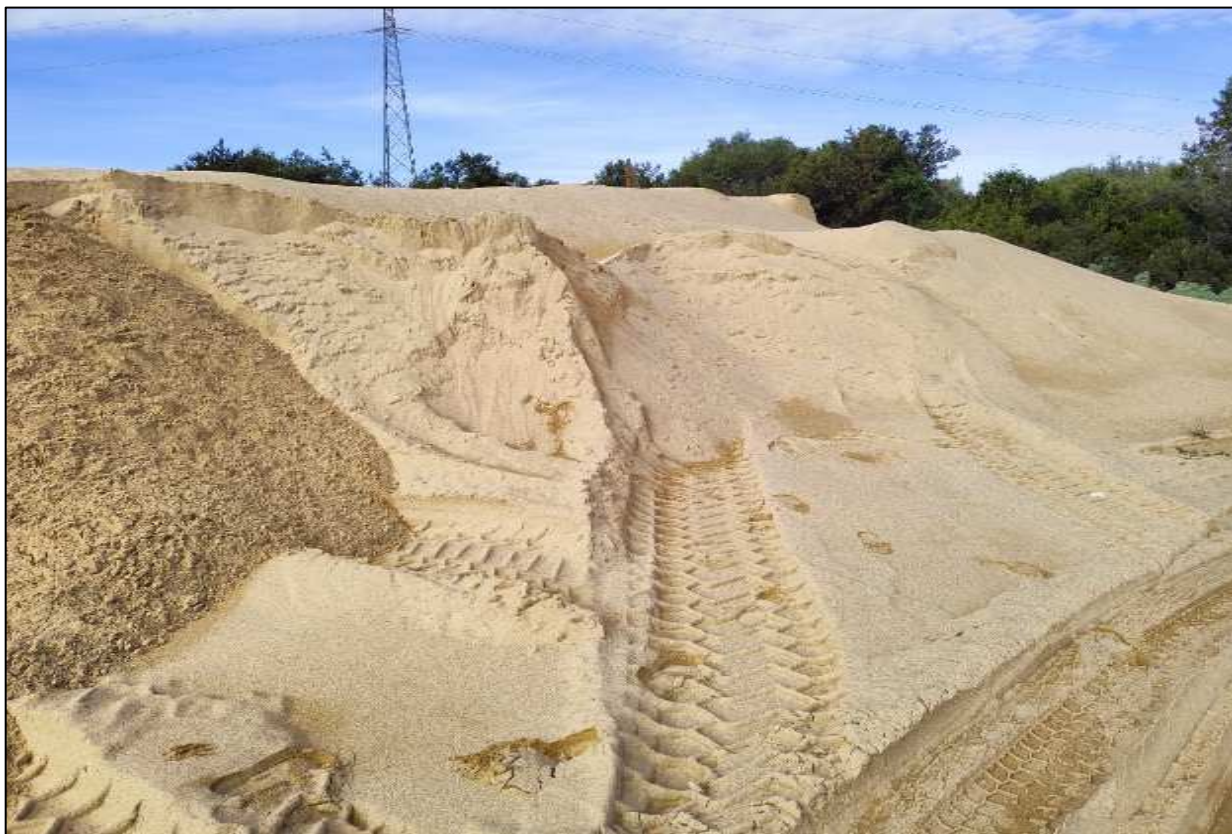
Figura 17 - Immagine delle sabbie di proposte presso il sito di stoccaggio della TRAN.SE.MA

facies dei depositi eolici. La sabbia appare poi lavata per eliminare la porzione siltosa che infatti sia al tatto che alle successive analisi si è rivelata pressoché assente. Assente macroscopicamente anche la componente bioclastica. Modalmente la sabbia appare inoltre priva degli elementi più degradabili, quali miche biotitiche o muscovitiche, e risulta formata prevalentemente da granuli di quarzo, feldspato e in misura minore da frammenti litici.

Le sabbie individuate sono state sottoposte ad indagine da parte della ditta, la quale certifica che il materiale è costituito da grani di forma prevalentemente subsferica.

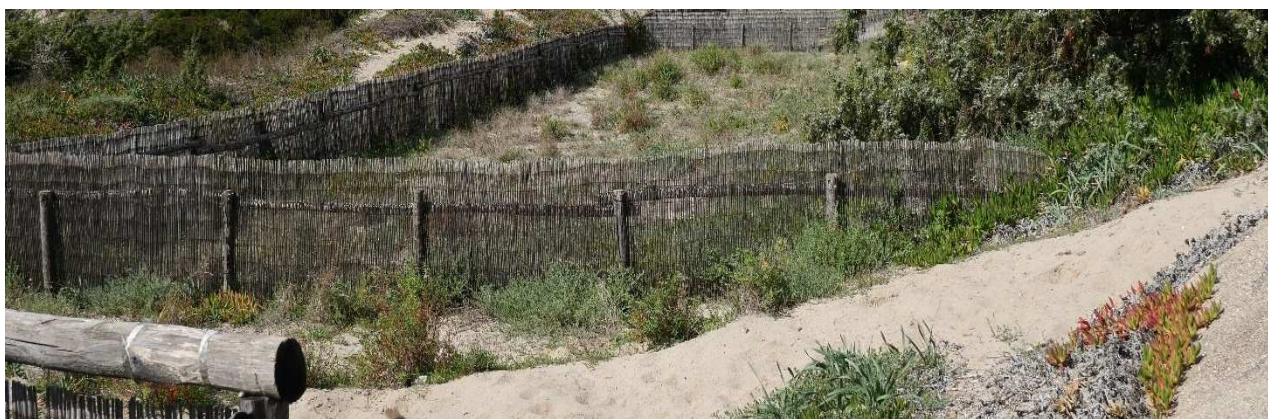
Figura 18 – Esempio di frangivento in stuoie di canne (Marina di Sorso).

Una buona azione di intercettazione delle particelle mosse per trascimento è attualmente svolta dal prato a corona della spiaggetta, per il quale si raccomanda non solo il mantenimento ma se ne suggerisce l'implementazione. Per intercettare inoltre gli eventuali granuli mossi per saltazione e/o sospensione si suggerisce di implementare gli esemplari arbustivi che delimitano il limite spiaggia/passarella perimetrale, ma che attualmente lasciano aperta in particolar modo la parte superiore verso la stradina di accesso. In aggiunta, si dovrebbero posizionare localmente dei frangivento in biomateriale amovibili (e.g. stuoie di canne) in posizione falsate al fine di costituire ulteriore ostacolo alla deflazione e intercettare le eventuali particelle movimentate per sospensione o saltazione dal vento conterminandole alla spiaggia, favorendo il loro deposito ai bordi ed evitarne la movimentazione all'esterno in occasione di tempeste di maestrale. Tali semplici sistemi, in ambienti dunali e con sabbie di granulometrie anche inferiori, hanno mostrato ottimi risultati favorendo inoltre la colonizzazione dei depositi da parte della vegetazione pioniera psammofila che in condizioni naturali svolge proprio l'importante funzione di stabilizzazione dunale in virtù dell'imbrigliamento esercitato dagli apparati radicali.

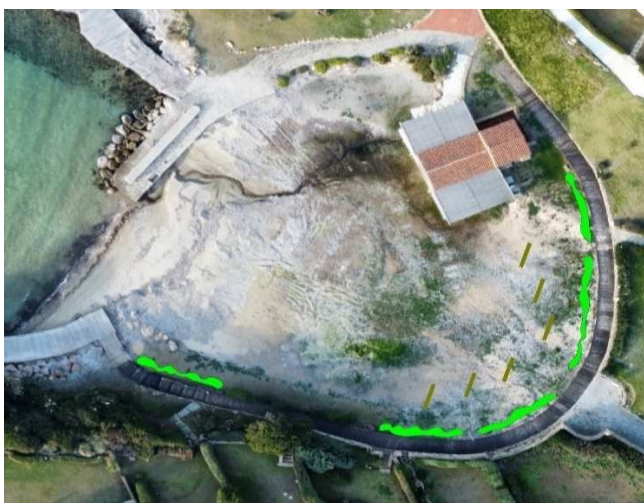
Figura 20 – In verde sono indicate le aree dove andrebbero integrati gli individui arbustivi al limite della passerella. In beige sono indicati i frangivento in biostuoie.

Va specificato inoltre che l'eliminazione delle cause di ruscellamento/trasporto, la prescrizione dell'implemento delle siepi e i frangivento nonché il divieto di rimozione delle *banquettes* di *Posidonia sp.* limiteranno le perdite di sedimento e consentiranno di conterminare lo stesso all'interno del sistema spiaggia. La formazione del deposito invernale che si genererà alla base dei frangivento, insieme al buon accumulo antistante la costa, rappresentato dalla spiaggia sommersa, costituiranno un ottimo deposito per un **ripascimento naturale** e il mantenimento di un equilibrio durante l'anno (profilo invernale – profilo estivo) tra spiaggia emersa e sommersa.

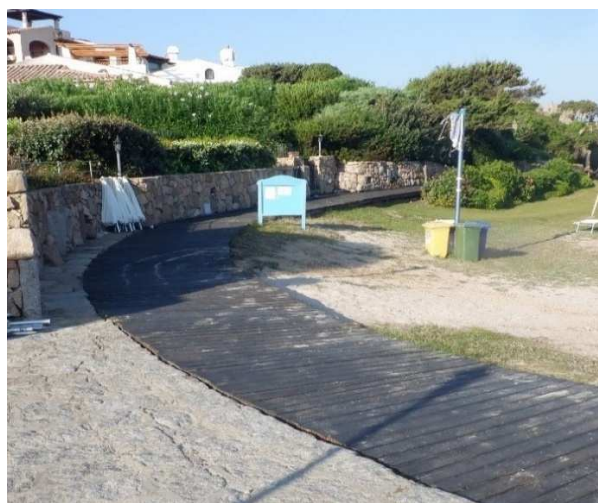
Figura 21 – Uno dei tratti di passerella attualmente non perimetrato dalla siepe.

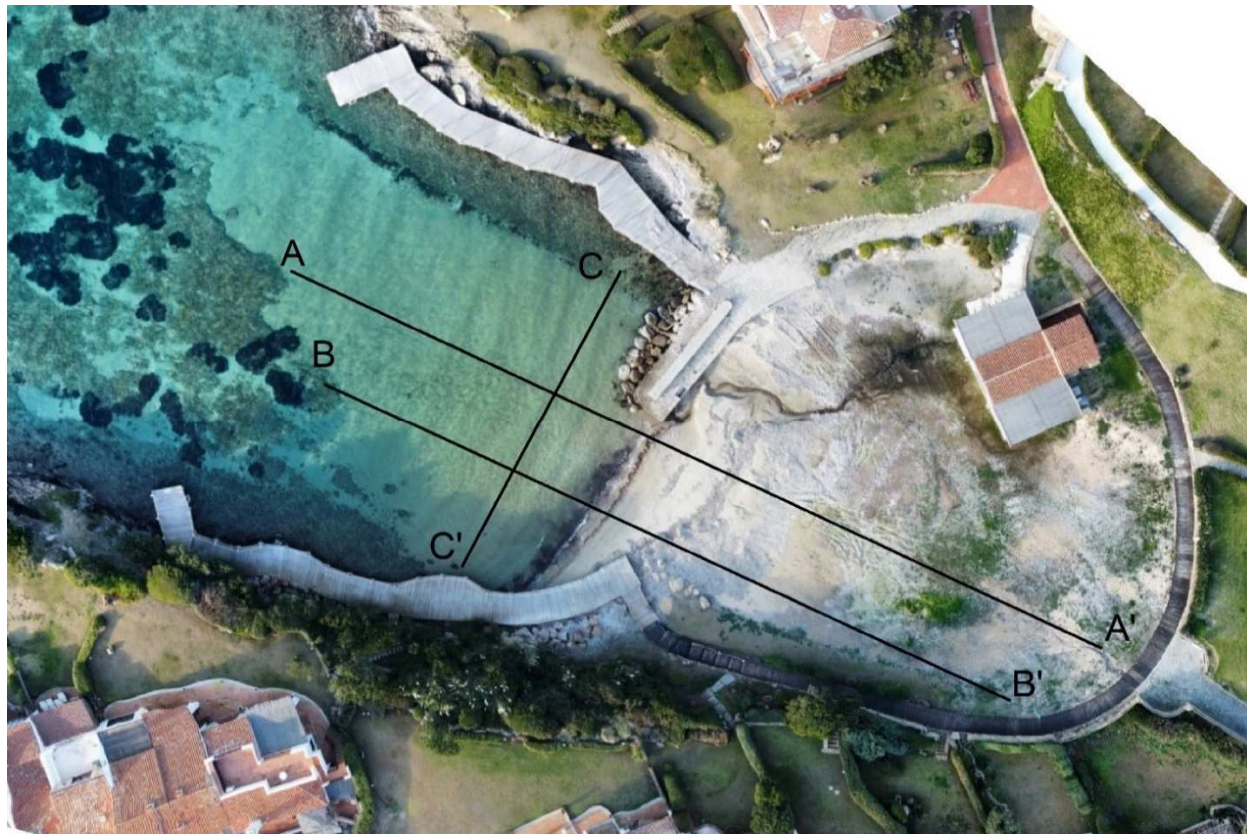
- il rilievo tramite drone per l'ottenimento di ortofoto georeferenziate e DTM della spiaggia emersa con cadenza da effettuarsi in primavera e prima dell'inizio della stagione delle piogge (2 l'anno);
- il rilievo morfo-batimetrico della spiaggia sommersa lungo almeno 2 profili longitudinali e 1 profilo trasversale da effettuarsi in primavera e prima dell'inizio della stagione delle piogge (2 l'anno).

Figura 23 – Profili di rilievo.
