# COMUNE DI ARZACHENA

## Consorzio Cala del Faro

PROGETTO DI RIQUALIFICAZIONE AMBIENTALE E TURISTICA DELLA  
SPIAGGIA DI CALA DEL FARO AD ARZACHENA, MEDIANTE RIPASCIMENTO

### RELAZIONE TECNICA DI PROGETTO

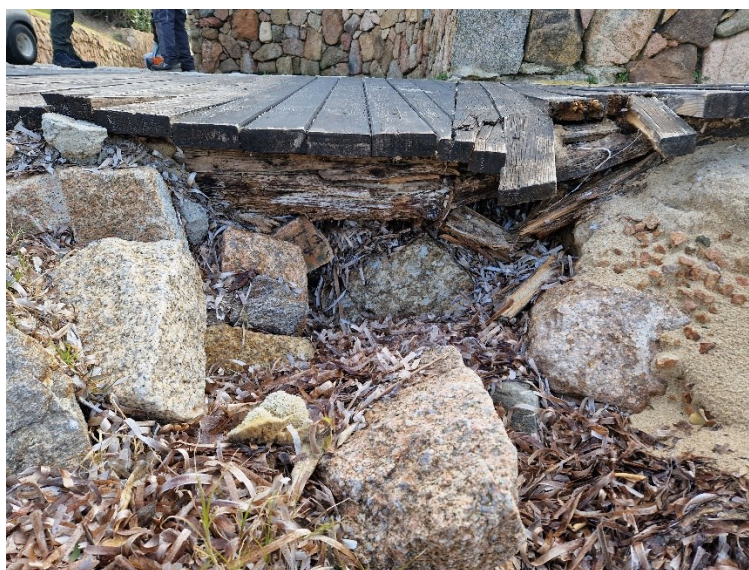
Le incisioni lineari principali sono riconducibili al deflusso delle acque di corrivazione lungo l'asse della stradina con asse SE-NW che conduce alla spiaggia. Considerato che una parte dell'acqua di corrivazione raggiunge la spiaggia sgorgando al di sotto del camminamento è ipotizzabile la presenza di una condotta al di sotto del piano di calpestio; ciò trova conferma in alcune testimonianze storiche dei fruitori del luogo.

Foto 1 - Segni del deflusso sotterraneo lungo lo stradello SE-NW

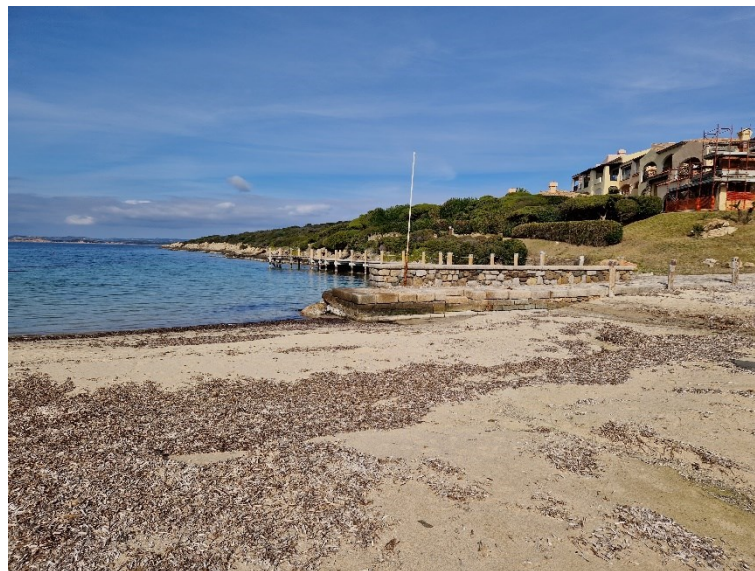
Sul lato nord della battigia è presente un molo in calcestruzzo che originariamente svolgeva funzione di supporto per l'attracco di piccole imbarcazioni e gommoni. Con il riporto di materiale alloctono per la creazione della spiaggia il molo è divenuto un semplice elemento di chiusura dell'arenile. Questo manufatto svolge attualmente azione di protezione dal vento e dalle ingressioni marine e con direzione NW. La sua presenza per contro potrebbe creare ostacolo al riporto delle sabbie accumulatesi nella parte sommersa.

Foto 2 - Molo in cls

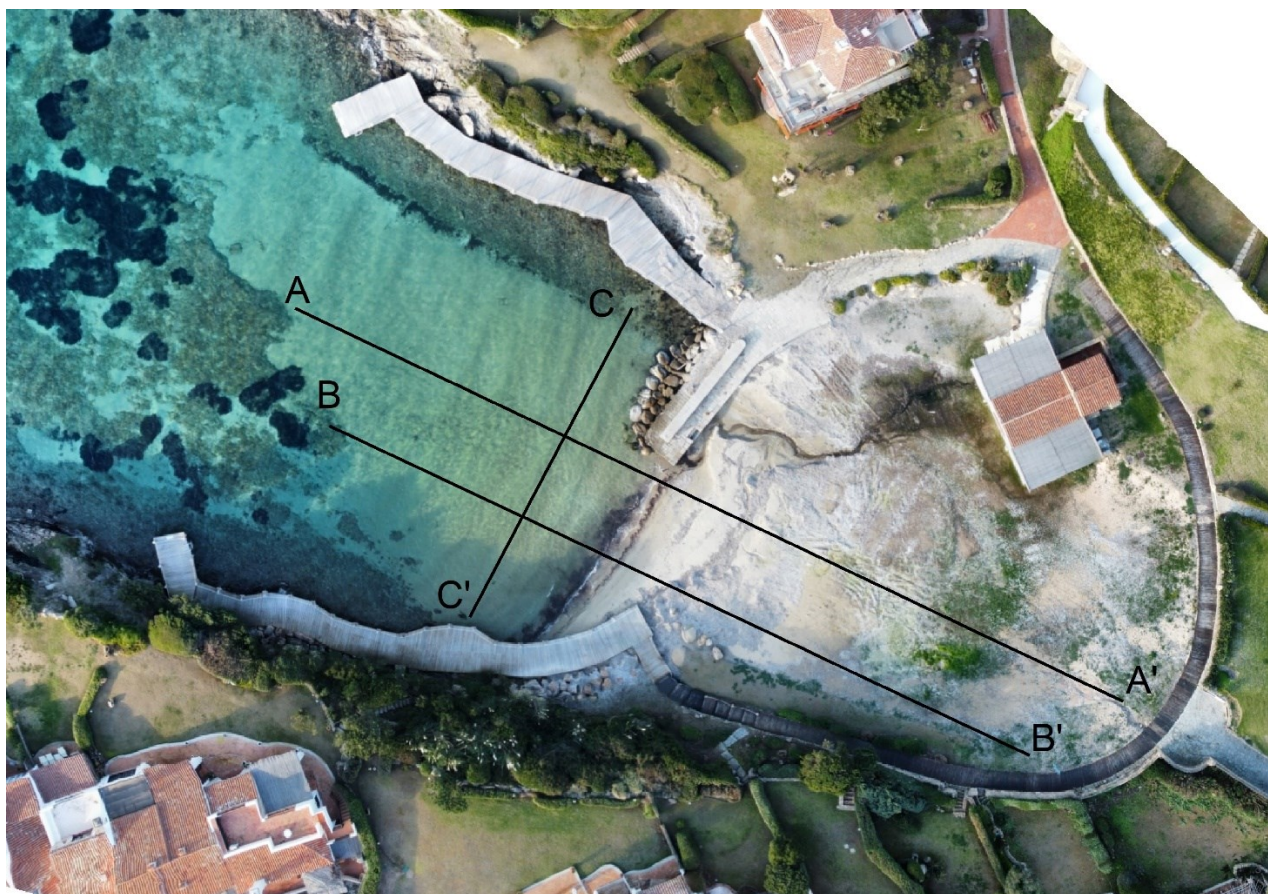
- Rilievo morfo-batimetrico SEMESTRALE POST OPERAM della spiaggia sommersa semestrale della profondità del fondale almeno fino a 65 metri dalla battigia lungo 2 profili longitudinali e 1 profilo trasversale da effettuarsi in Aprile e in Ottobre
- Rilievo topografico SEMESTRALE POST OPERAM della altimetria della parte emersa dell'arenile tramite drone per l'ottenimento di ortofoto georeferenziate e DTM della spiaggia emersa da effettuarsi in Aprile e in Ottobre

Figura 1 - Profili di rilievo

Sarà pertanto necessario, prima dell'intervento di ripascimento, ricostruire la situazione ANTE OPERAM con un rilievo del sistema spiaggia emersa/spiaggia, ad integrazione del rilievo della spiaggia emersa e del rilievo da drone già effettuato per il presente studio, fino a 65 metri dalla battigia in prosecuzione delle sezioni "A" e "B" del progetto fino a 65 metri dalla battigia e lungo una sezione trasversale a 20 m dalla battigia.
