RELAZIONE TECNICA
PER VERIFICA DI ASSOGGETTABILITA' A
VIA “ex post” ai sensi dell’art. 11 All.1 della Delibera
della Giunta Regionale 11/75 del 24/03/2021

***“ID e.12 - Adeguamento impianto di depurazione di
Budoni” (Provincia di Sassari)***

Integrazione aspetti acustici
a seguito della nota Pec prot. n 0023666 del 04.08.2023

Ing. Paolo Cadoni
Hydrogea vision Srl

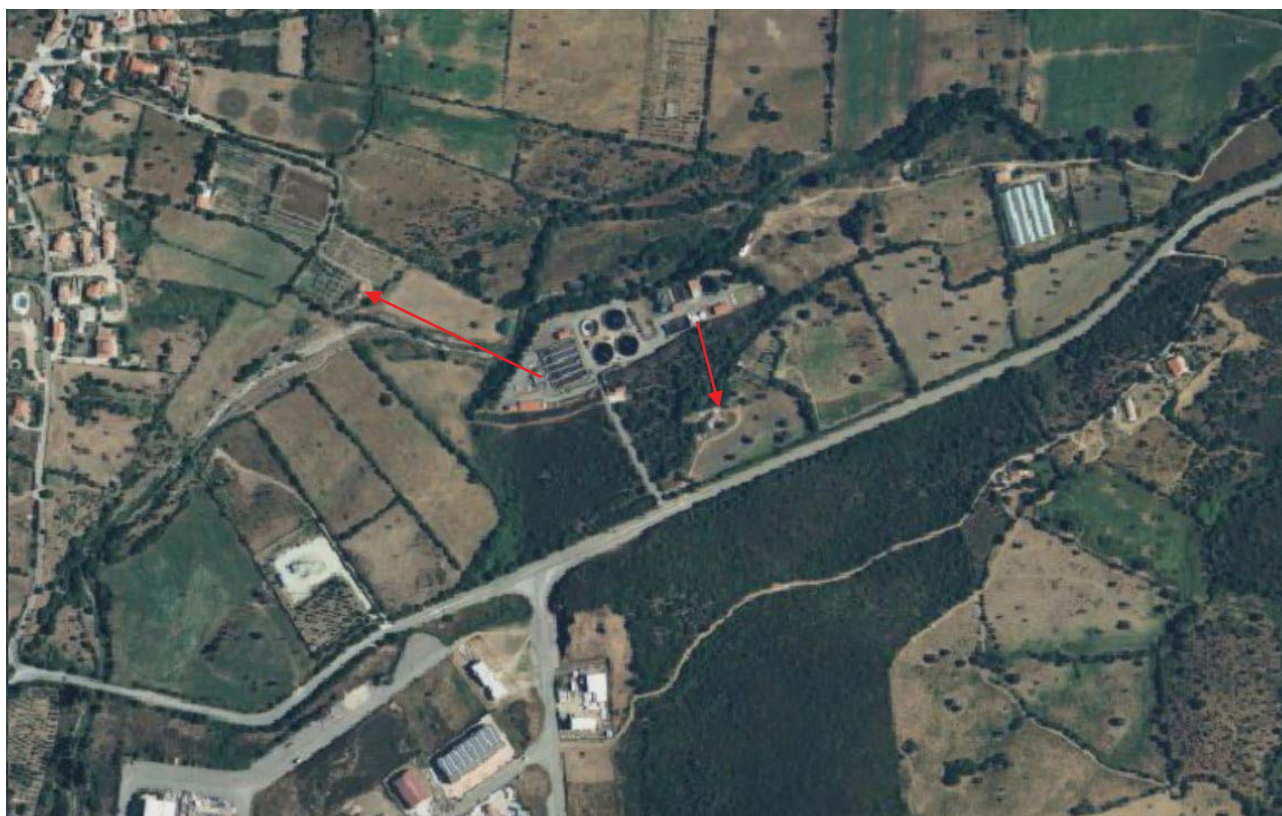
Figura 2 Le frecce rosse indicano le distanze dalle sorgenti rispetto ai due ricettori più vicini all'impinto; rispettivamente 110 metri lo stabile verso Sud e 190 metri l'edificio verso Est. (scala 1/1000)

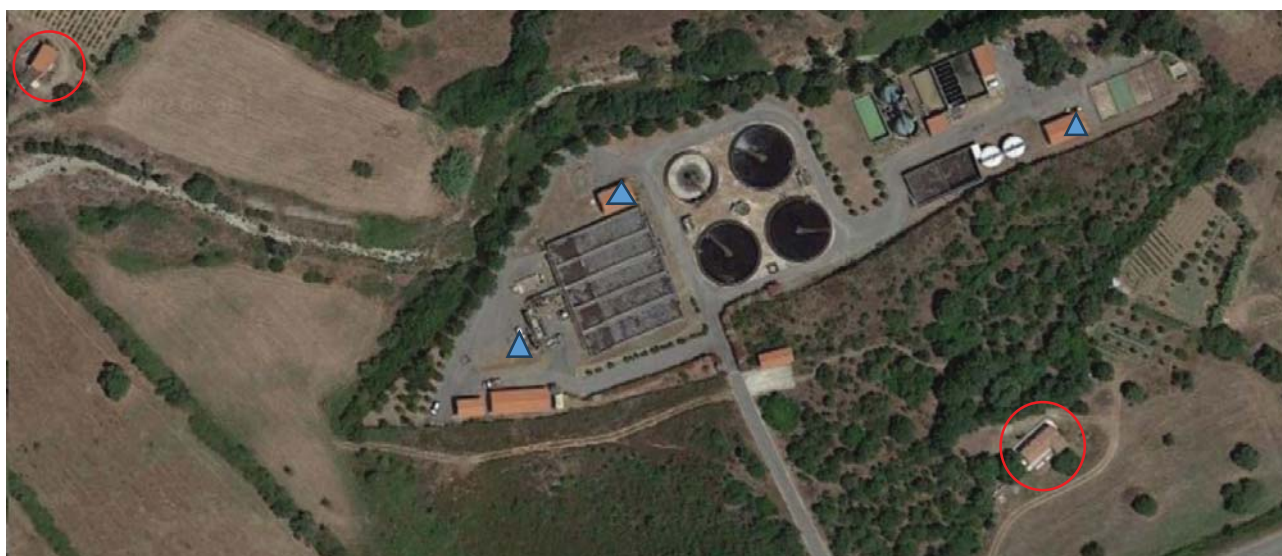
Figura 3 Con una scala di maggiore dettaglio, si riportano le distanze dalle sorgenti (triangolo azzurro) rispetto ai due ricettori più vicini all'impinto; rispettivamente 110 metri lo stabile verso Sud e 190 metri l'edificio verso Est.(Scala 1/2000)

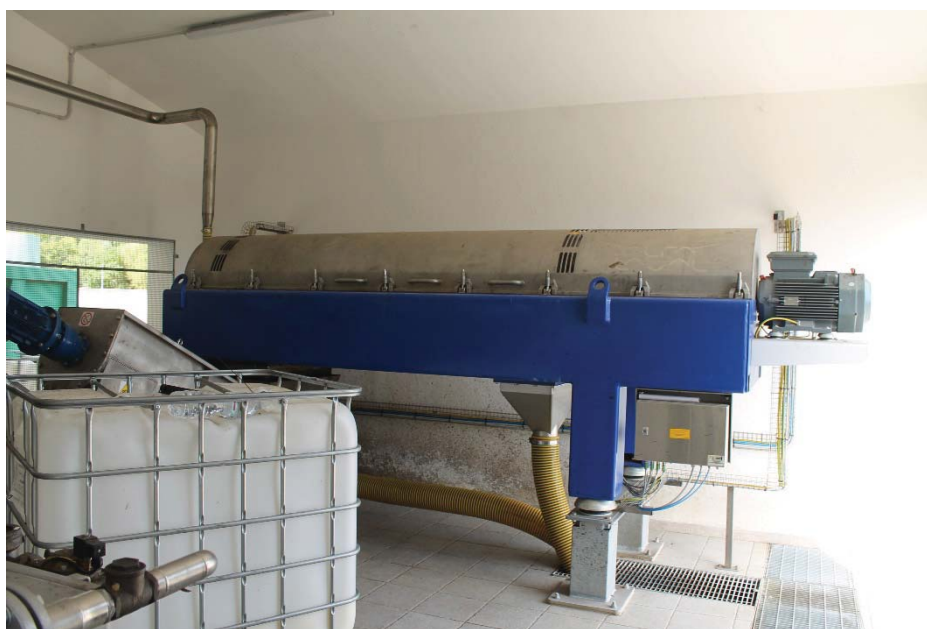
Figura 4 Immagine della disertatrice fanghi

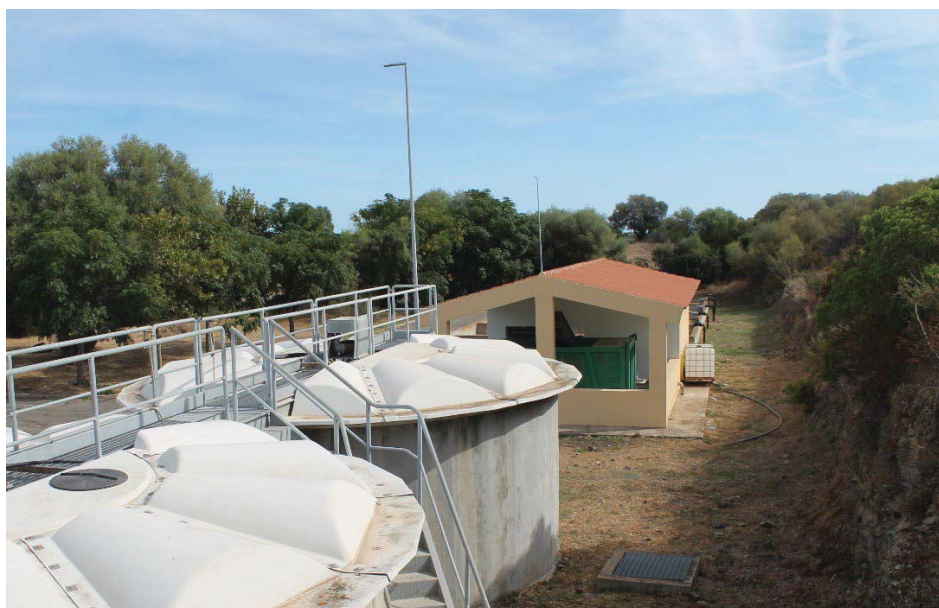
Figura 5 Foto relativa all'esterno del locale disidratazione meccanica fanghi. Si evidenzia la posizione parzialmente incassata rispetto al piano campagna circostante e la presenza di intensa vegetazione sia interna all'impinto che a ridosso della recinzione. Si evidenzia come entrambe le situazioni tendono a mitigare fortemente la trasmissione dei rumori prodotti dai macchinari verso l'esterno.

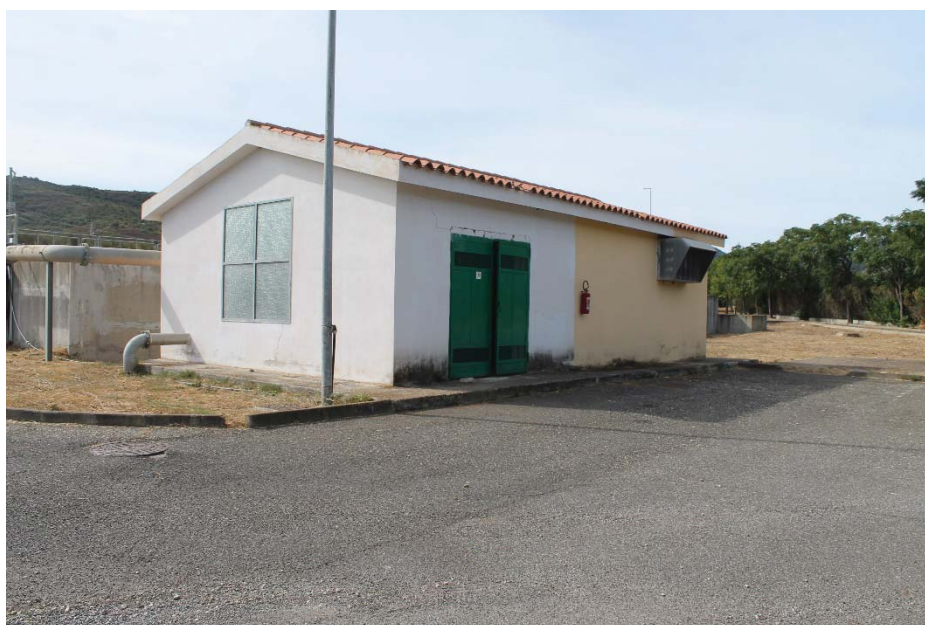
Figura 6 L'immagine riporta il locale soffianti

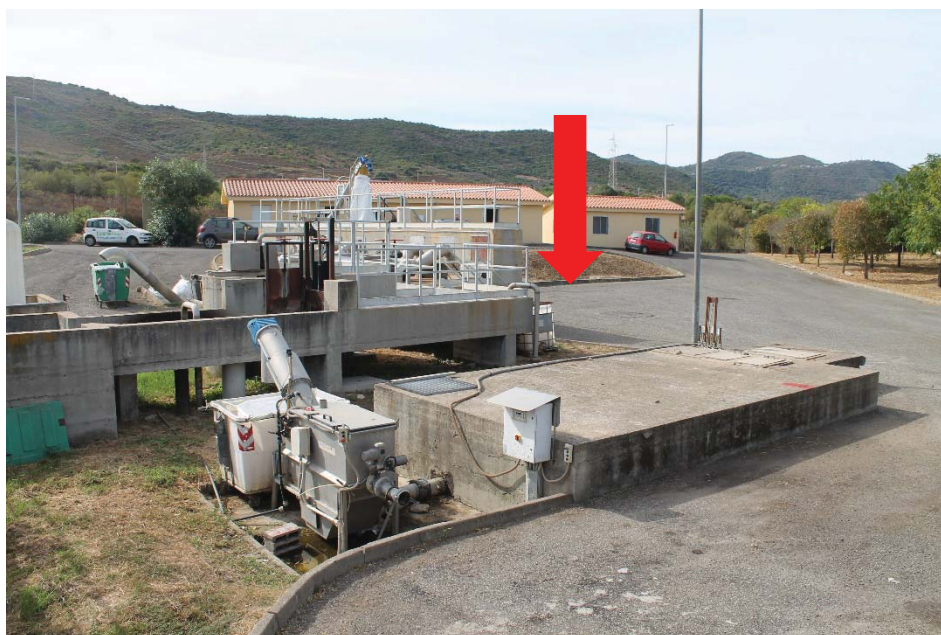
Figura 7 L'immagine indica in primo piano la attuale posizione della stazione trattamento bottini e indica, con al freccia rossa, la nuova posizione prevista in progetto.

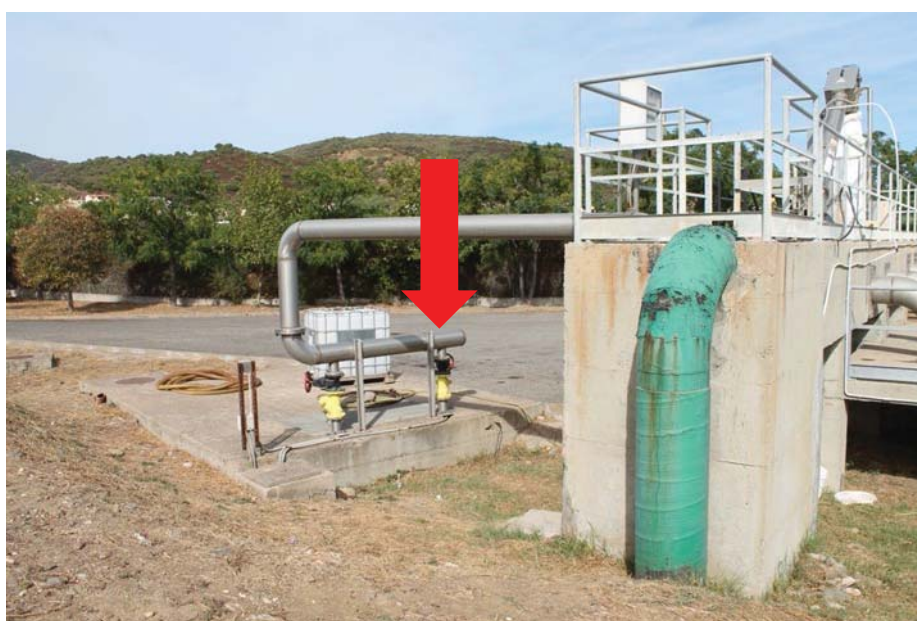
Figura 8 Zona del piazzale dove verrà spostato – secondo il progetto – la stazione di trattamento bottini
