**RINNOVO CONCESSIONE MINERARIA N. C233
"MINIERA DI MONTE SINNI"**

**VARIANTE AL PROGETTO DI MESSA IN SICUREZZA
E RECUPERO AMBIENTALE DEL SITO DI SERUCI**

Integrazioni di cui alla nota (prot. 6428-23/02/2024)

VR. 08

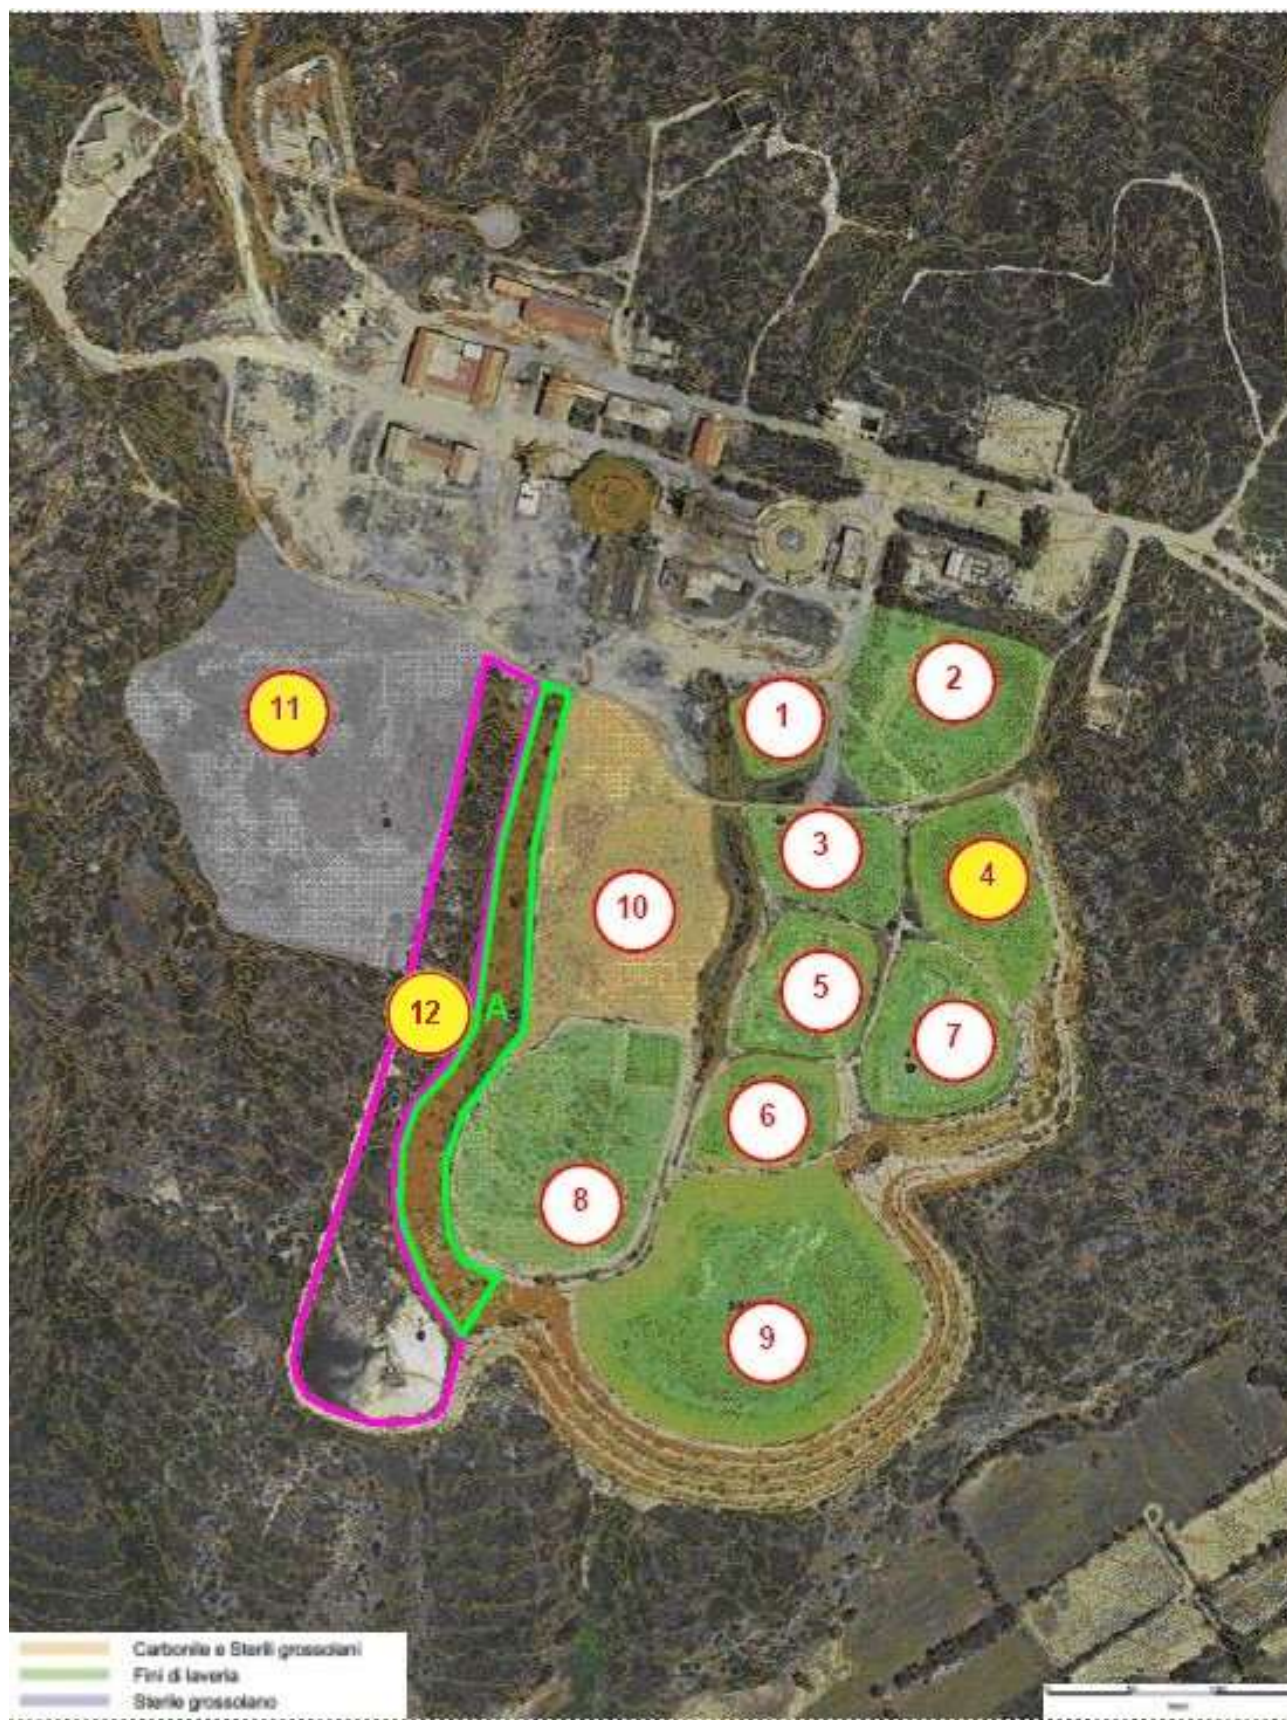
Fig. 2 – Aree di intervento

Gli interventi realizzati sono (vedi **Fig. 02**):

- ❖ Bacino n. 9 (o area 9), tale bacino è stato rimodellato morfologicamente mediante l'eliminazione dell'argine Sud; il materiale di risulta è stato utilizzato nell'ambito dello stesso sito, per il rimodellamento morfologico delle altre vasche;
- ❖ Rimodellamenti morfologici delle discariche e aree circostanti alle aree 1, 2, 3, 4, 5, 6, 7 e 10 (in parte);

- Presenza dell'elemento idrico Strahler fittizio (vedi **Cap. 7** e **Fig. 02**, indicato in magenta con il numero 12), originato dal convogliamento del drenaggio di parte del piazzale soprastante, da parte dalle acque sommitali delle aree dei bacini 11, 10 e 8 e una trascurabile parte di acque che drenano la parte finale del piede dell'argine 8, al fine di evitare il tombamento come previsto nel progetto originario e lasciare le fasce di rispetto di 10 m e la vegetazione naturale cresciuta;

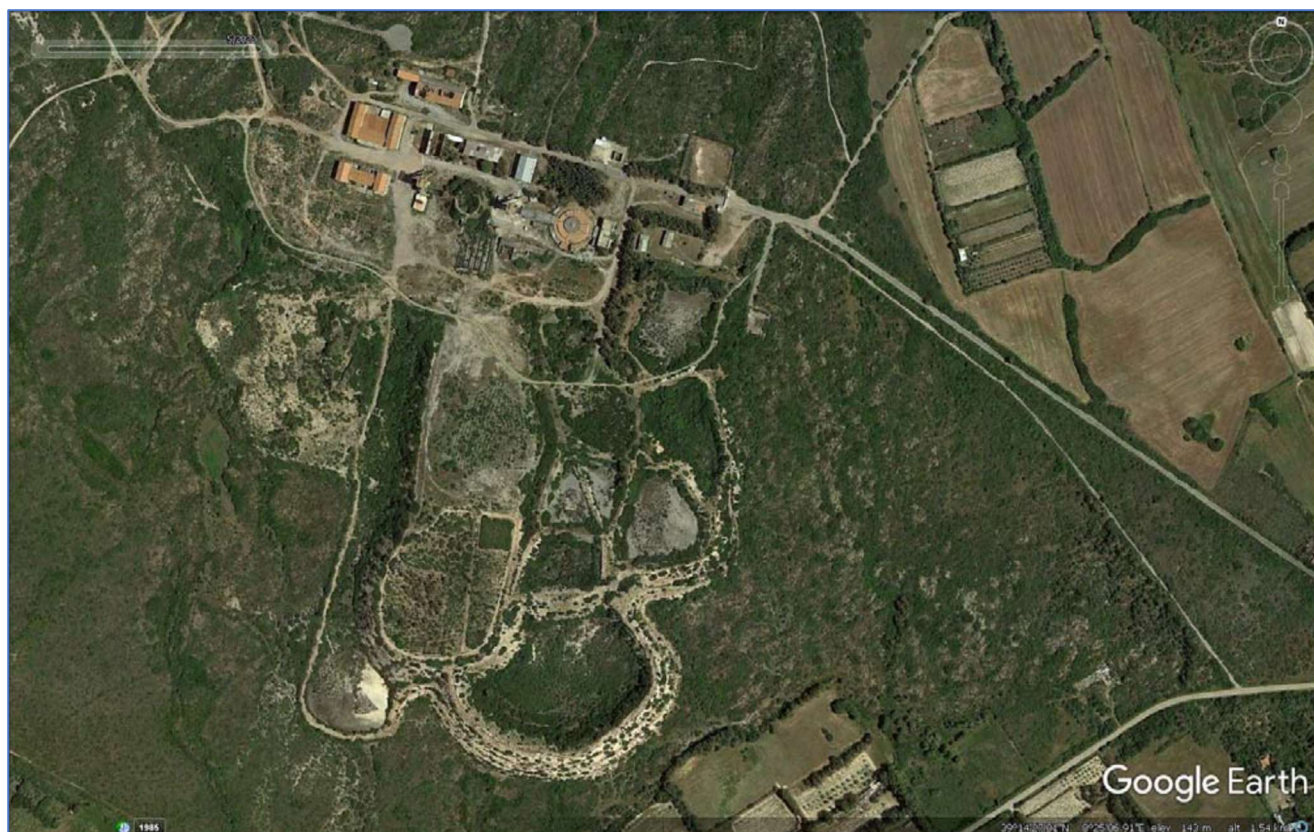
Fig. 3 - Area dei bacini al giugno 2022

Nelle **Fig. 03 e 04** si possono apprezzare meglio le attività portate a termine.

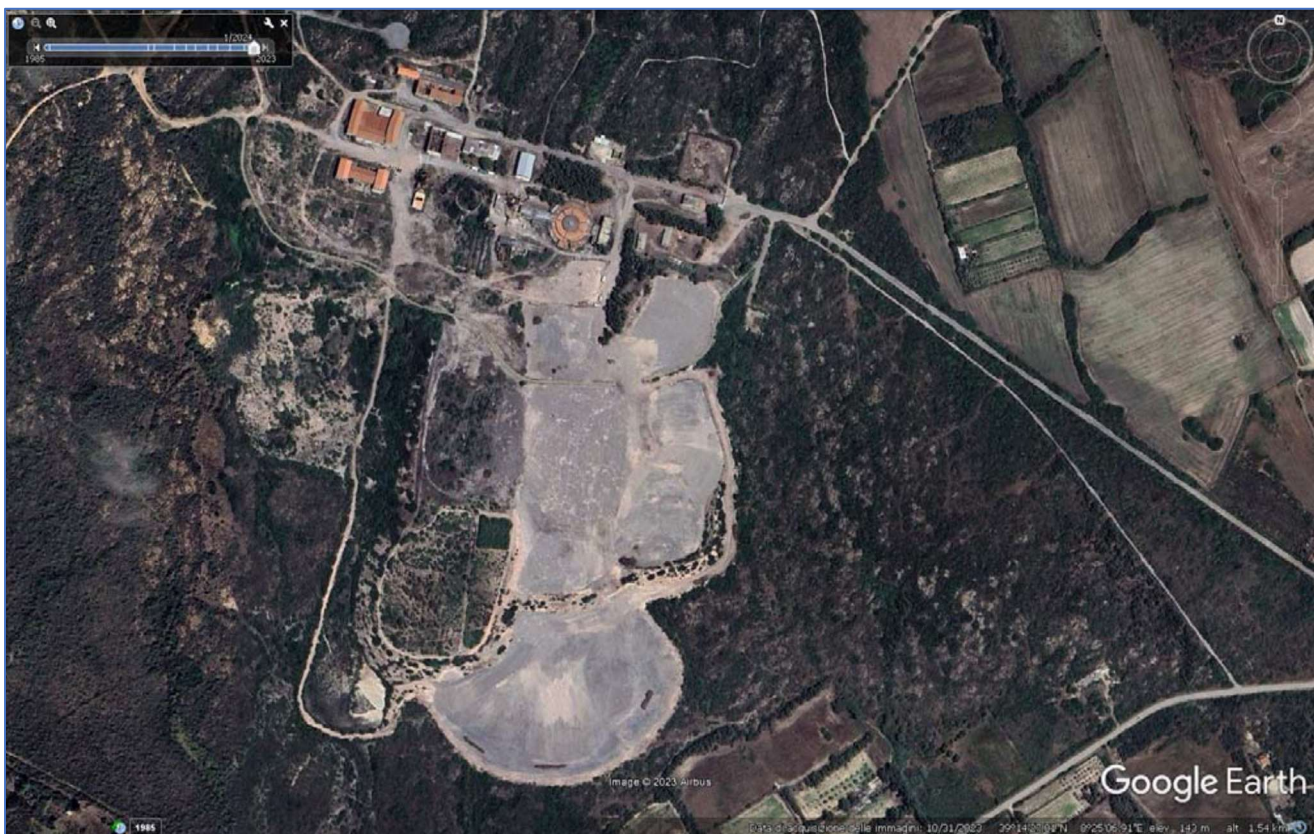
Fig. 4 - Area dei bacini all'ottobre 2023

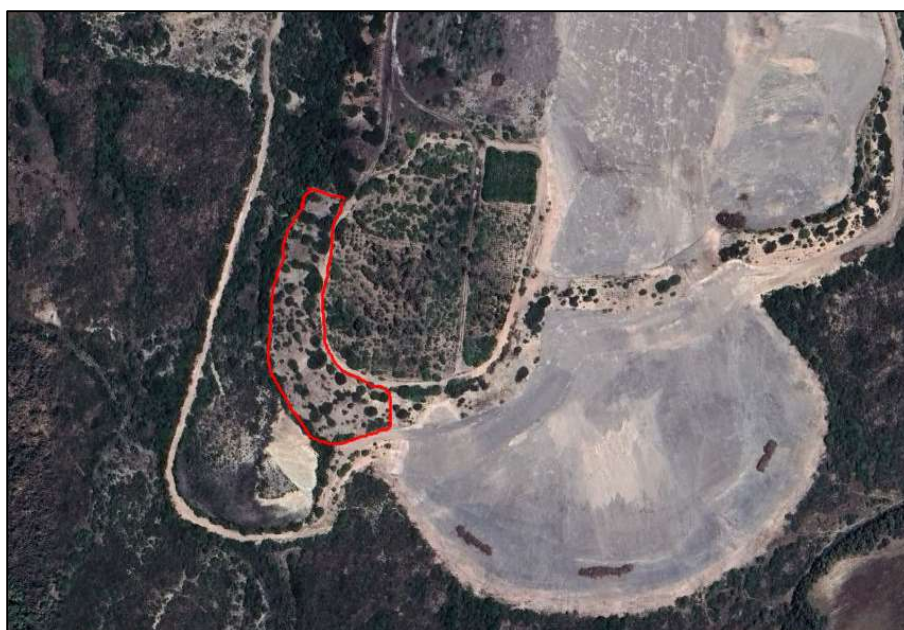
- Riduzione delle attività di rimodellamento e ripristino ambientale dell'area 12, per osservare la fascia di rispetto di 10 m. dell'elemento idrico che ne impedisce il riempimento/tombamento previsto nel progetto originario. Il livello evolutivo raggiunto dalla copertura arbustiva nell'area 11, nell'area 12 (elemento idrico Strahler) e sulla parte dell'area **A**, costituente la scarpata dell'area 10, suggerisce di conservare la situazione vegetazionale raggiunta naturalmente, con l'eccezione della parte meridionale dell'area **A** costituente la scarpa dell'area 8 dove si interviene solo nelle superfici con scarsa vegetazione (vedi immagine, la linea rossa delimita le parti con scarsa copertura vegetale);

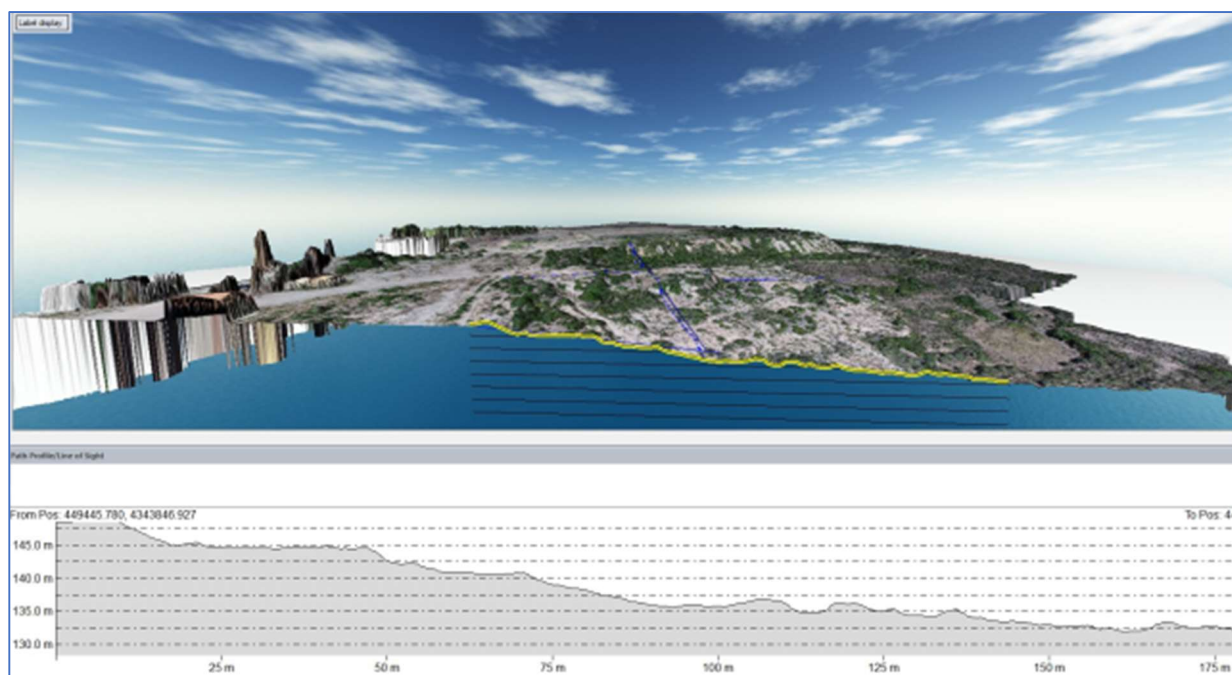
Fig. 9 – Profilo e blocco diagramma

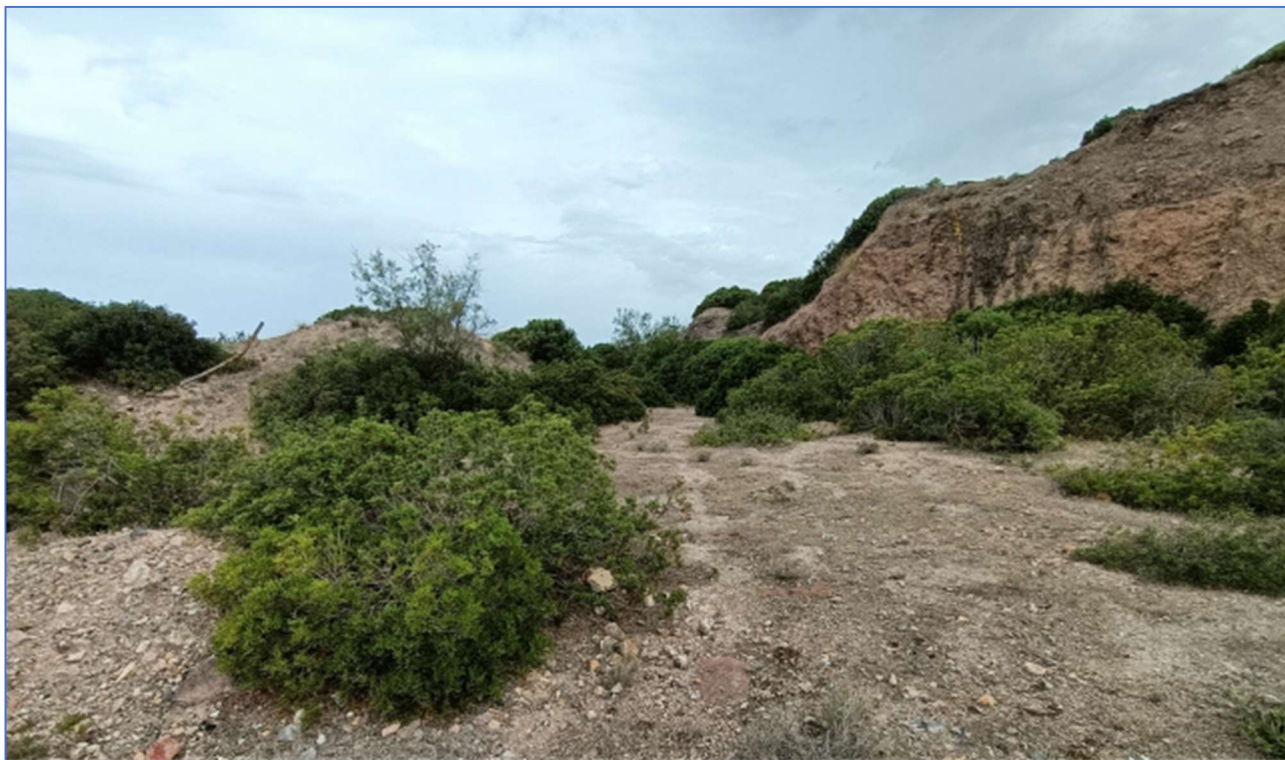
Fig. 12 – Al centro la superficie di base su cui è stato costituito l'accumulo della discarica 11 ed a destra la sezione risultante dai prelievi effettuati per usi vari, che hanno lasciato pareti subverticali e denudate

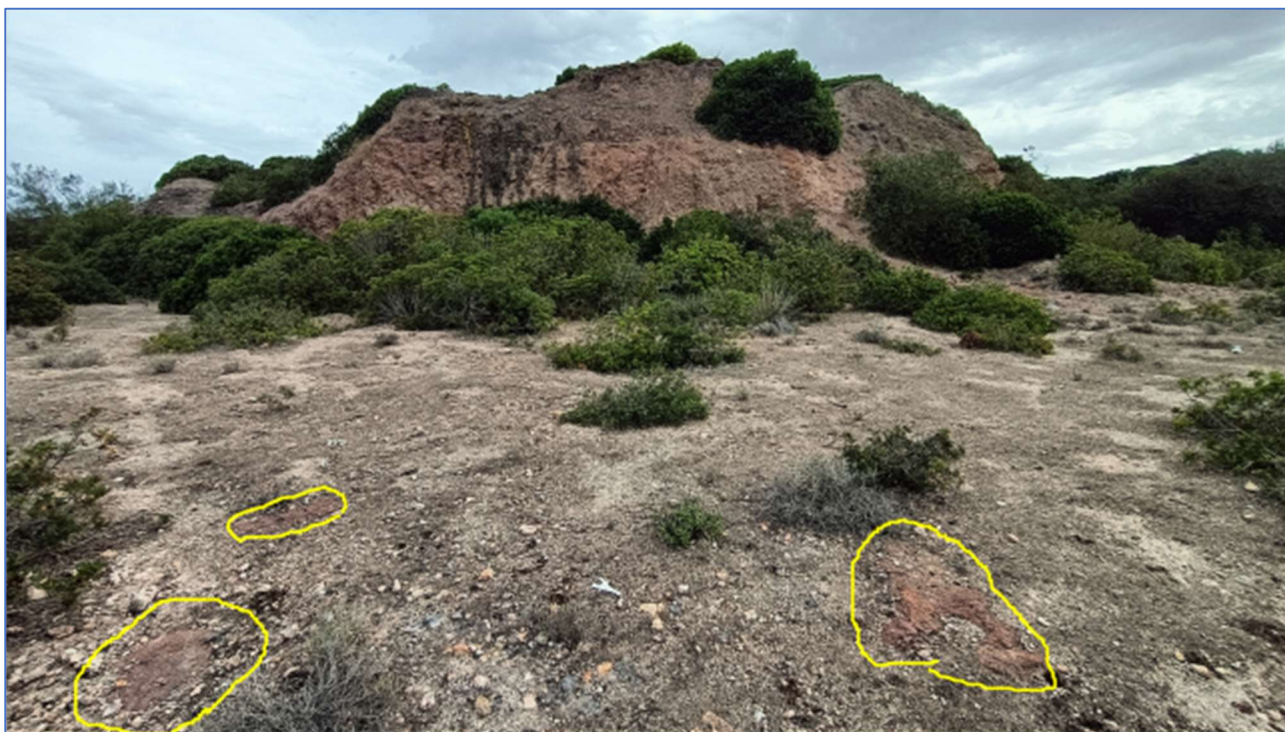
Fig. 13 – A breve distanza dalla foto precedente è visibile la vulcanite lapidea rossastra (evidenziata in giallo) denudata dalle attività di prelievo caotico dal cumulo e costituente la superficie originaria di imposta della discarica formata tra la metà degli anni '60 e gli anni '90. Questi cumuli sarebbero oggetto di rimodellamento.

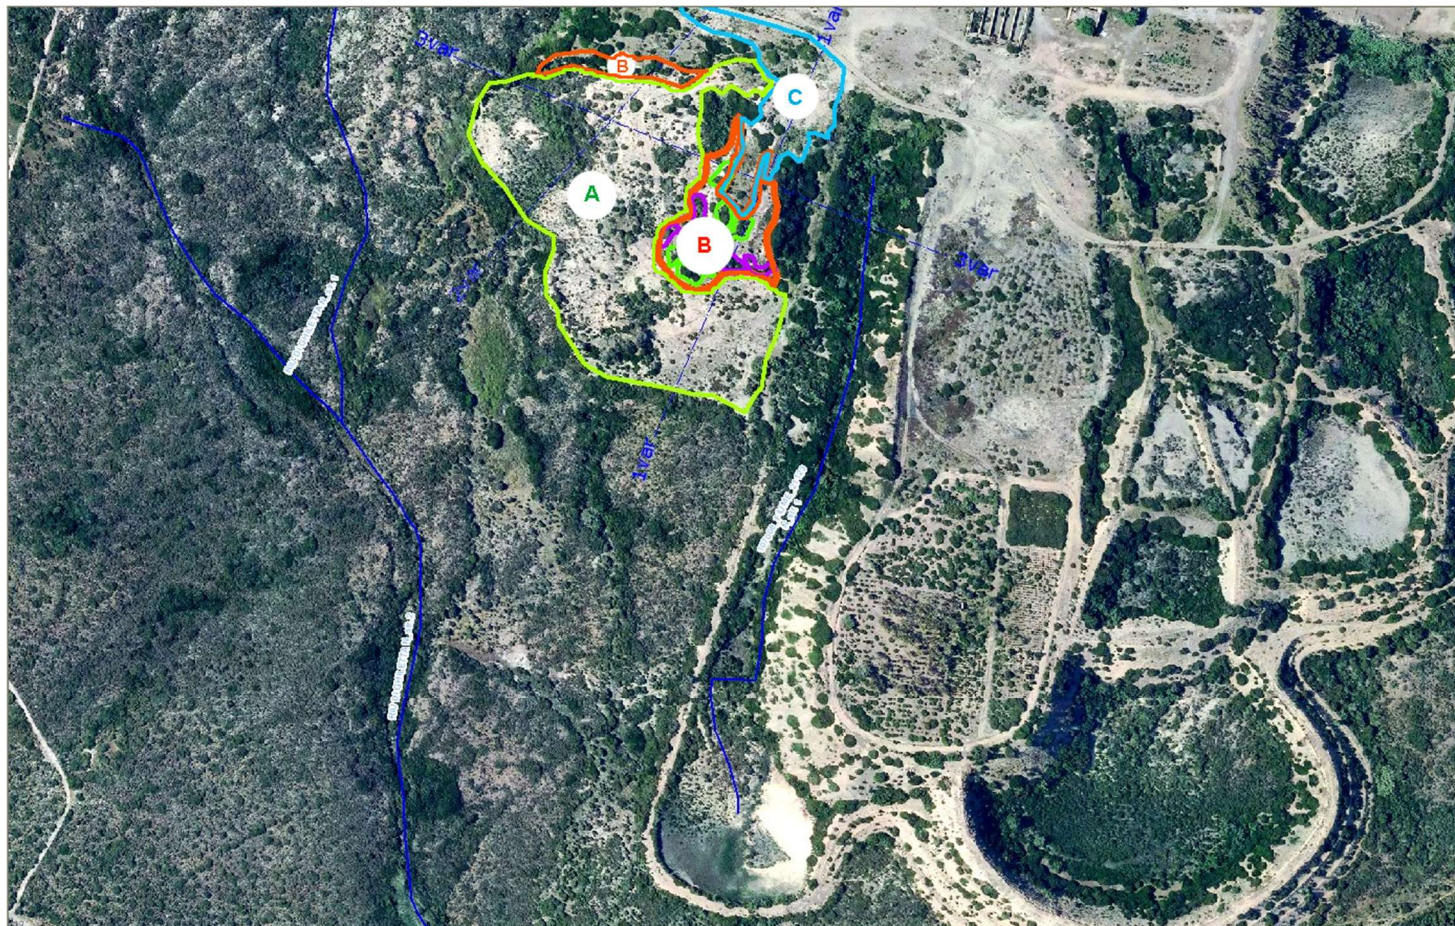
Fig. 18 – Suddivisione in base agli interventi dell'Area 11

Alla luce di queste condizioni e come già precedentemente descritto le attività di variante previste riguardano solamente un leggero rimodellamento della parte Nord dell'area 11 (vedi **TAV. 02 bis** e **Fig. 18**), per il resto delle attività interne all'area 11, distinguiamo:

- **Il settore sub-pianeggiante:** è una superficie di 22.000 m² (vedi **TAV. 02 bis** e linea verde **Fig. 18 lettera A**) con presenza diffusa e a tratti compatta, di vegetazione naturale. Per quest'area è previsto il riutilizzo dei circa 13.000 m³ di materiale asportato dai rimodellamenti dei cumuli (vedi linea arancione **Fig. 18**) e miscelato con il compost (vedi RAS AOO 09-01-00 Assessorato Industria Determinazione n. 63 Prot. Uscita n. 3934 del 25/01/2024 su "**Utilizzo degli sterili minerari in miscelazione con compost di qualità in luogo della terra vegetale naturale Nei Ripristini Ambientali dei Siti Minerari di Nuraxi Figus e Seruci**"). Tale materiale verrà distribuito nelle sole aree prive di vegetazione, sulle rocce e nei punti ritenuti comunque idonei. Successivamente in queste aree di riporto saranno posizionate essenze della macchia mediterranea secondo progetto originario.

- **Scarpate del cumulo residuo degli sterili abbancati:** sono le aree arancioni (vedi **TAV. 02 bis** e **Fig. 18 lettera B**) che hanno una superficie di 4.700 m² e saranno interessate da una modellazione finalizzata alla eliminazione delle pareti anche subverticali e ad un migliore raccordo tra la sommità e la superficie sub-pianeggiante circostante. Il settore perimetrale al cumulo e parte delle sue scarpe, sono interessati dalla presenza di vegetazione arbustiva anche ben sviluppata (vedi linea verde **Fig. 18**) che ha trovato ristoro nei materiali parzialmente coerenti dell'abbancamento e in quelli colluviali accumulati al piede delle scarpe. Nelle aree dove si ritiene necessario l'intervento di rimodellazione delle scarpe del cumulo, la vegetazione potrà essere espantata e trasferita per il reimpianto in aree idonee. Il trasferimento della vegetazione nelle aree perimetrate in verde brillante e con la linea in viola sarà a maggior probabilità di recupero in quanto insistente sui materiali del cumulo. Per il trasferimento di quella nelle aree perimetrate (vedi linea verde **Fig. 18**), sarà necessario il supporto con una irrigazione di sostegno per 6 mesi dal reimpianto. Va comunque considerato che le zolle con i pulvini da trasferire, andranno stoccate sulla superficie sub-pianeggiante (linea verde), possibilmente su un telo di TNT, e fino al reimpianto andranno supportate anch'esse da irrigazione di sostegno. Il tutto dovrà avvenire in modo da consentire al meglio le operazioni di rimodellazione.

- **La sommità residua libera 4.500 m²** (vedi linea celeste **Tav VT. 02 rev2** e **Fig. 18 lettera C**) del cumulo degli sterili abbancati andrà trattata come la superficie sub-pianeggiante sulle ignimbriti, con il vantaggio che le sue caratteristiche sono più favorevoli alla ripresa della vegetazione.

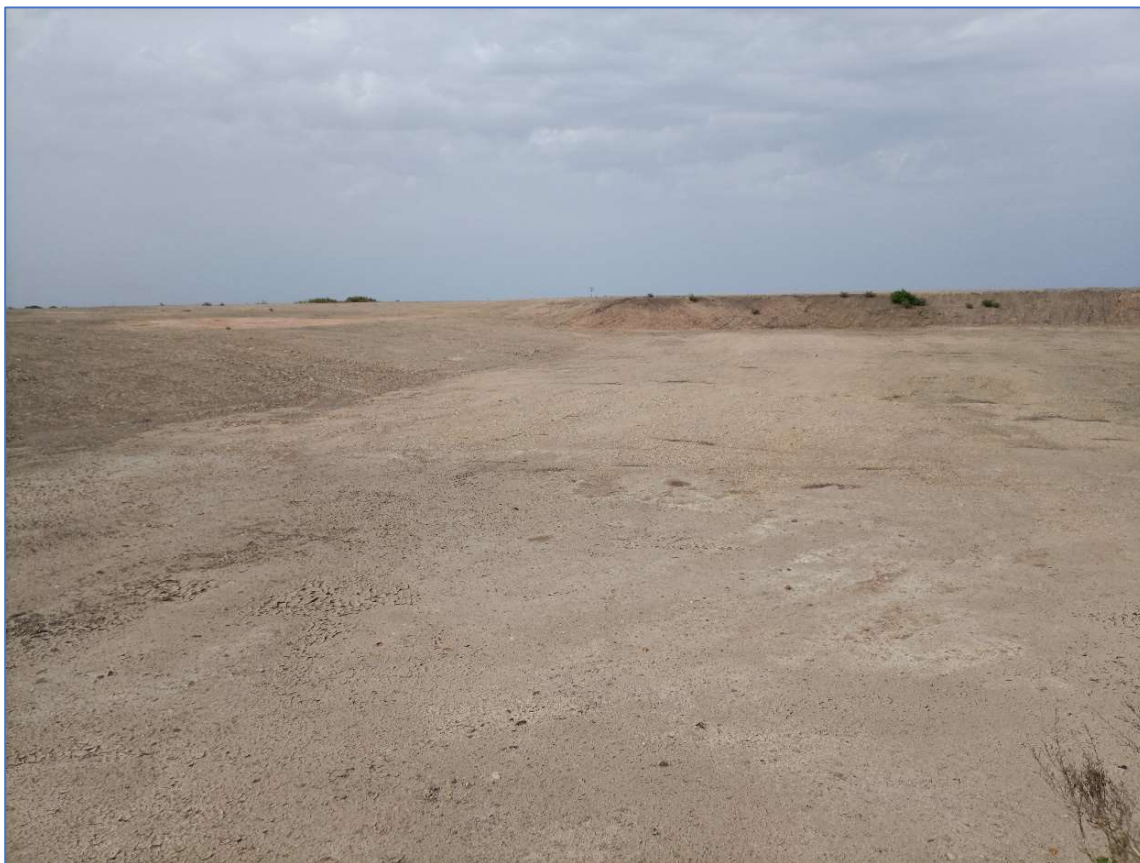
Fig. 19 – Vista dell'area del bacino 4

Per tale motivo viene richiesta la variante, che consiste nell'abbassamento dell'argine di una quota sufficiente al deflusso naturale delle acque zenitali pervenenti sulla superficie del bacino 4 (vedi **Fig. 19, 20, 21, 22, 23, 24 e 25**).

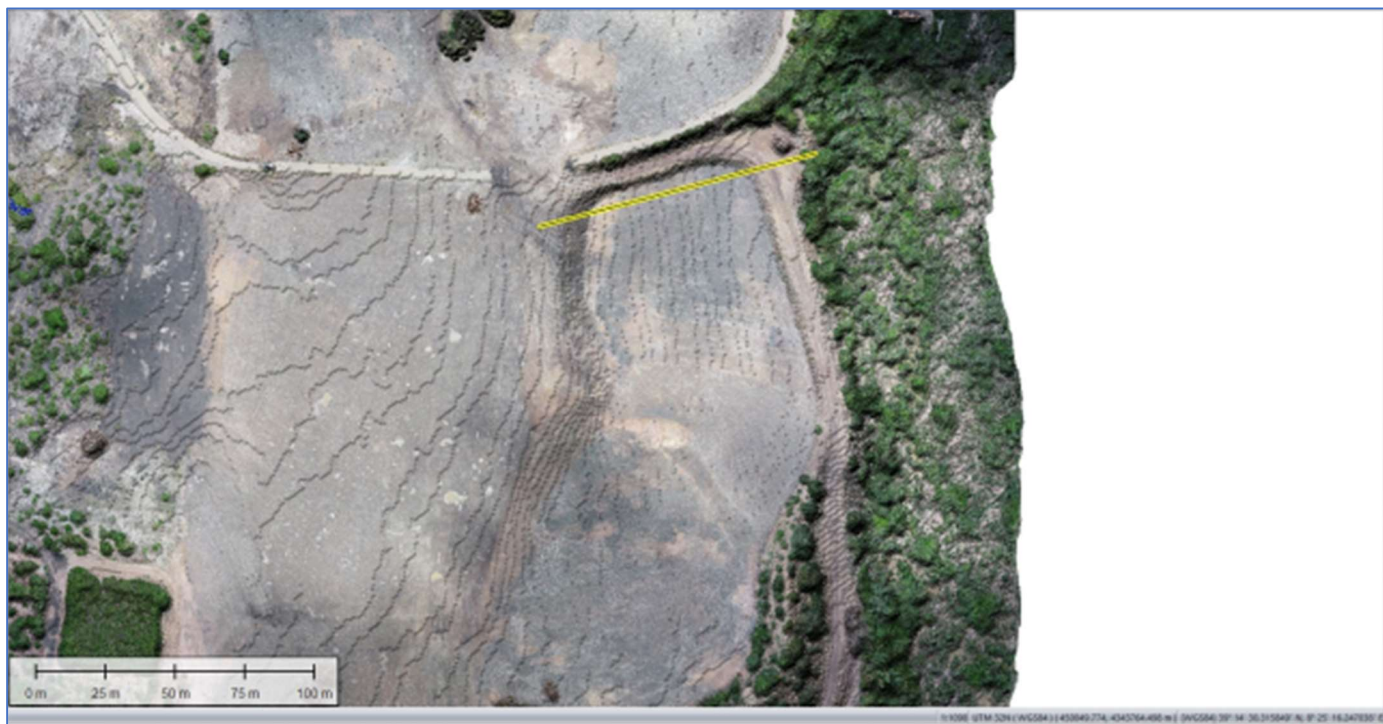
Fig. 20 – Traccia del profilo 1

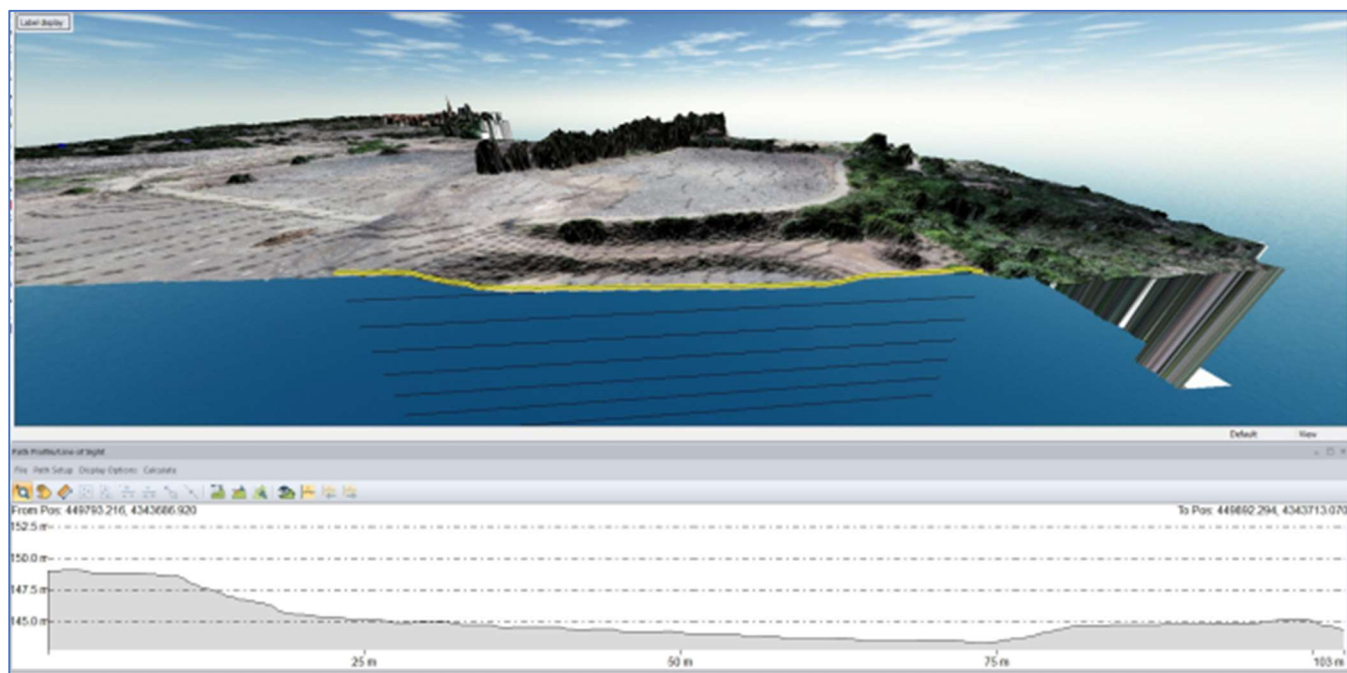
Fig. 21 – Profilo e blocco diagramma

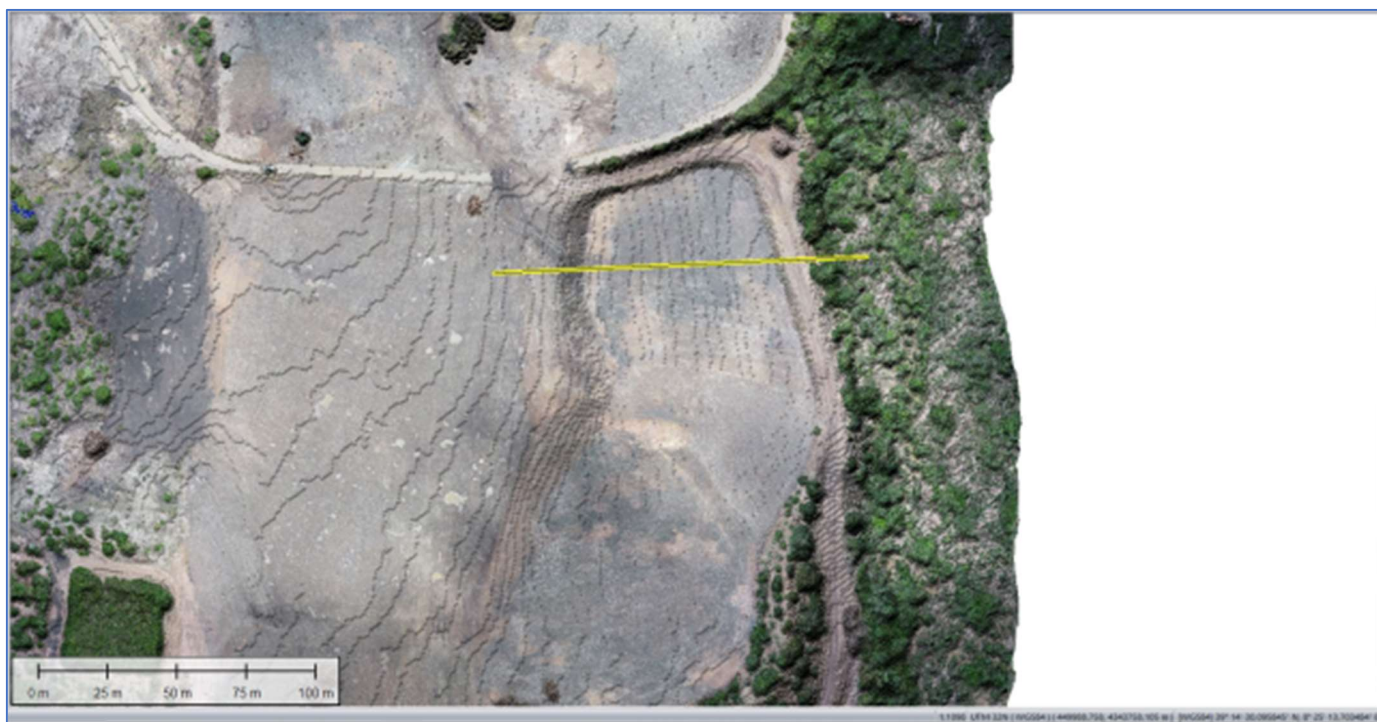
Fig. 22 – Traccia del profilo 2

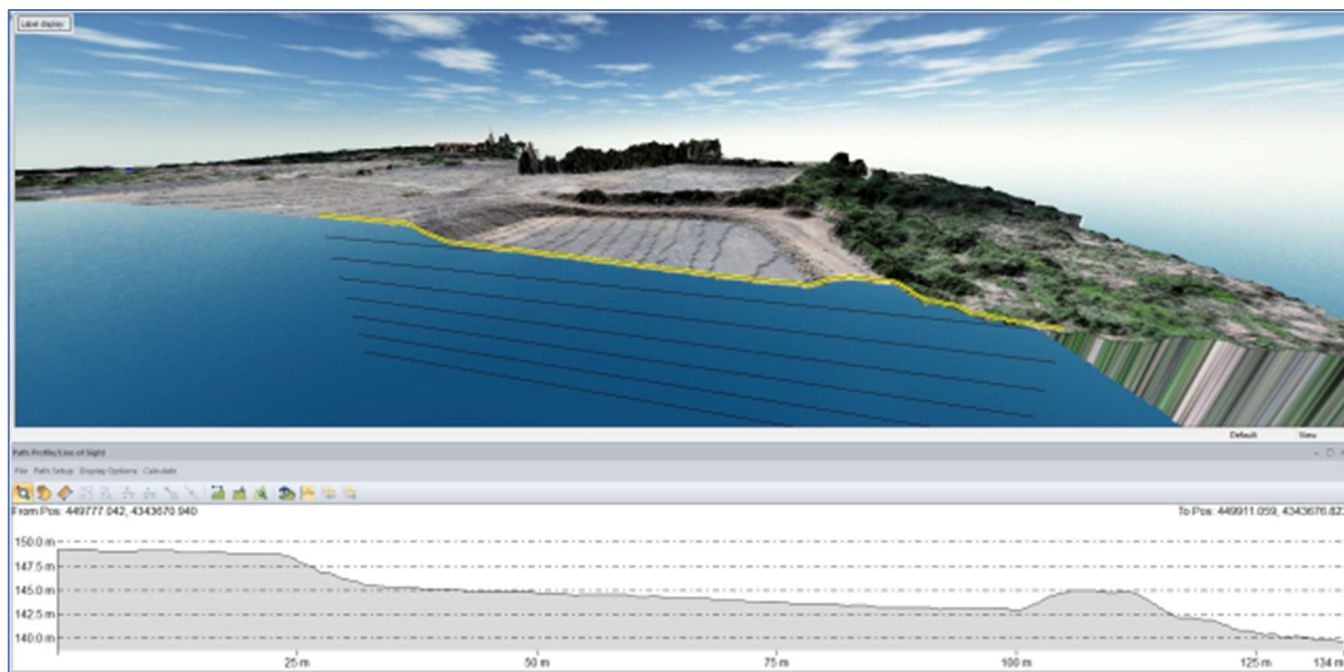
Fig. 23 – Profilo e blocco diagramma

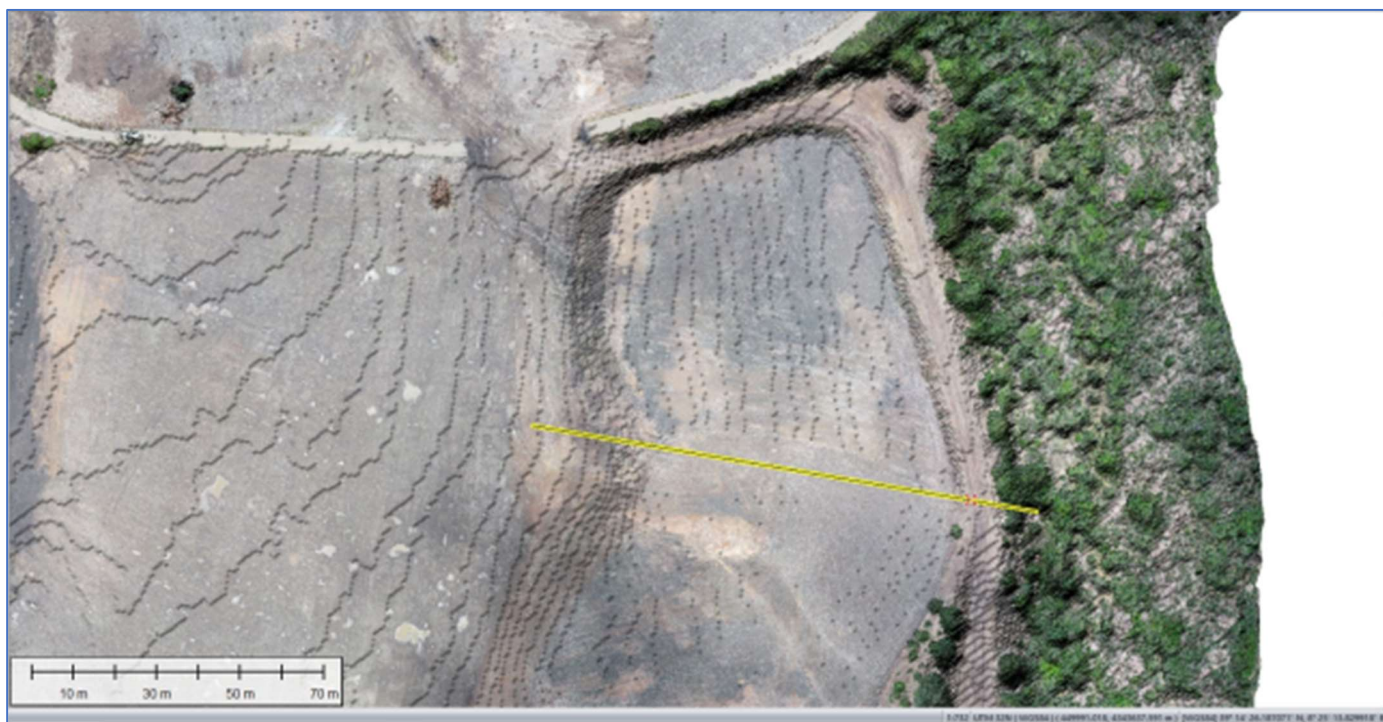
Fig. 24 – Traccia del profilo 3

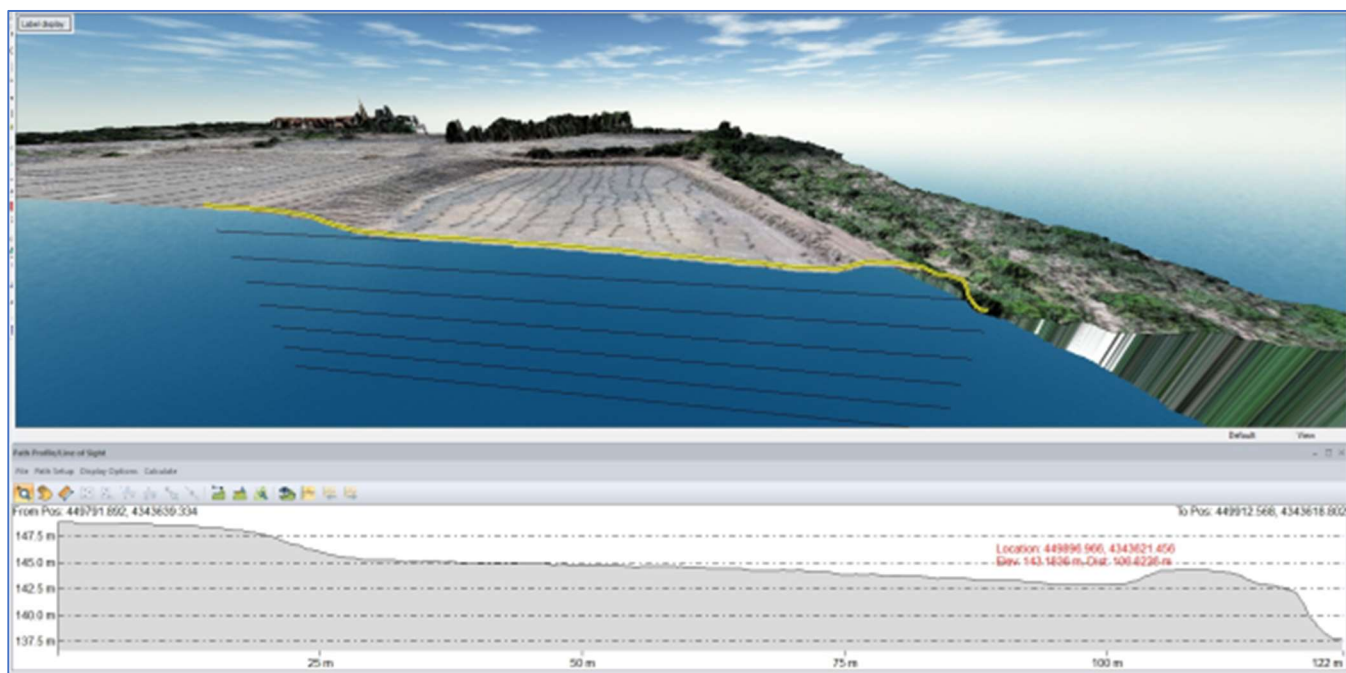
Fig. 25 – Profilo e blocco diagramma

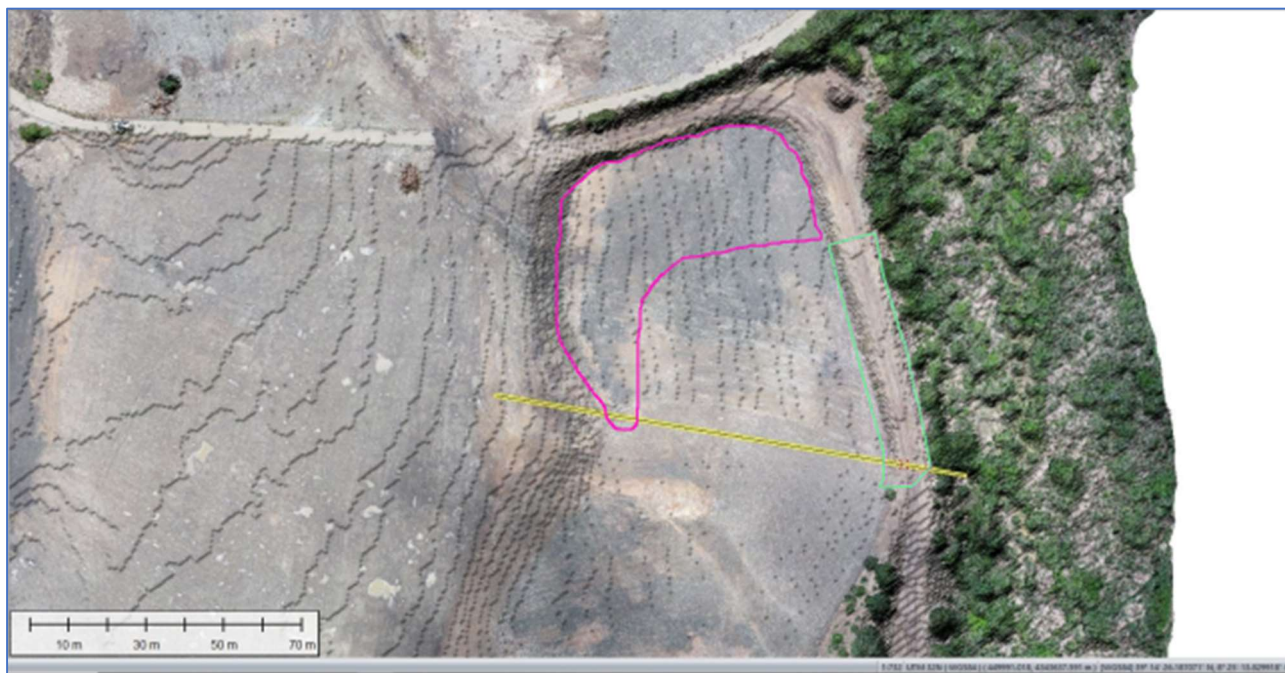
Fig. 26 – Area di ribassamento in celeste e l'area di spandimento dei materiali di risulta da tale rimodellazione, in viola

In tal modo si ottengono ulteriori materiali, coerenti con quelli già utilizzati, da spandere nella parte interna della superficie attuale del Bacino 4 (vedi **Fig. 26**), ottimizzando il deflusso delle acque.

L'abbassamento di circa 1.80 – 2.00 m con una impronta di base di circa 730 m², su circa 60 m di argine genera un volume di circa 1000 m³.

Tale volume sarà ridistribuito nell'area perimetrata in viola internamente al perimetro del Bacino 4 della superficie di circa 3.000 m², raccordandosi alle superfici attuali.

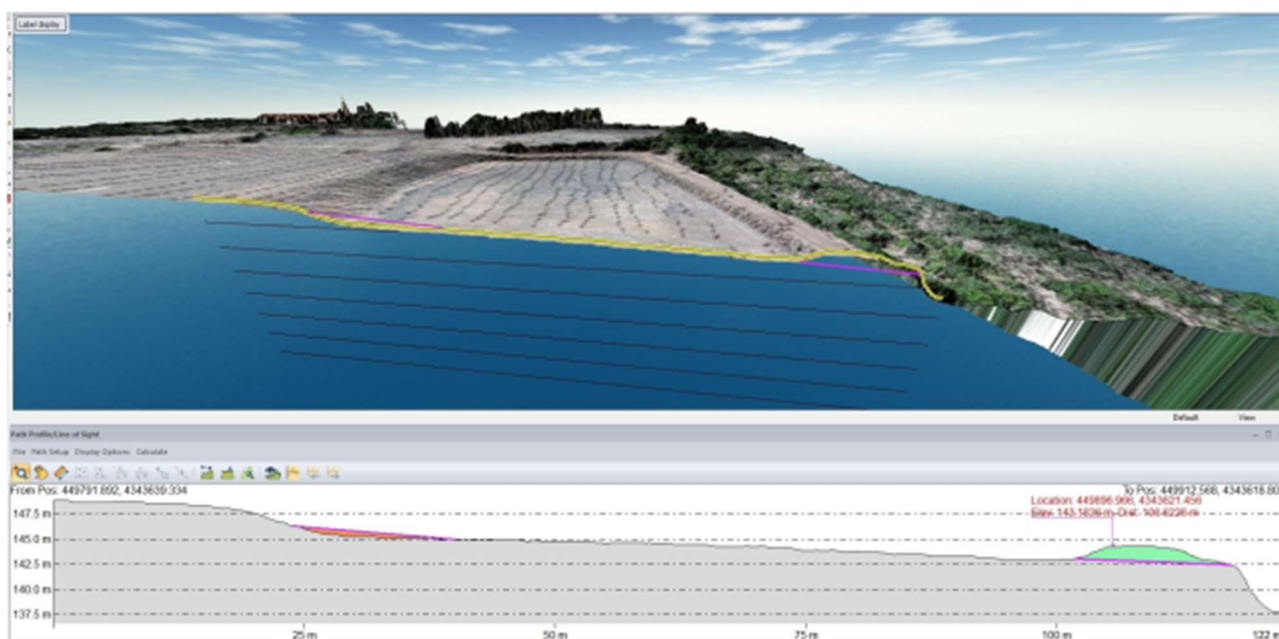
Fig. 27 – Sezione schematica dell'abbassamento dell'argine del bacino 4 in celeste a destra e l'area di accumulo in rosso a sinistra

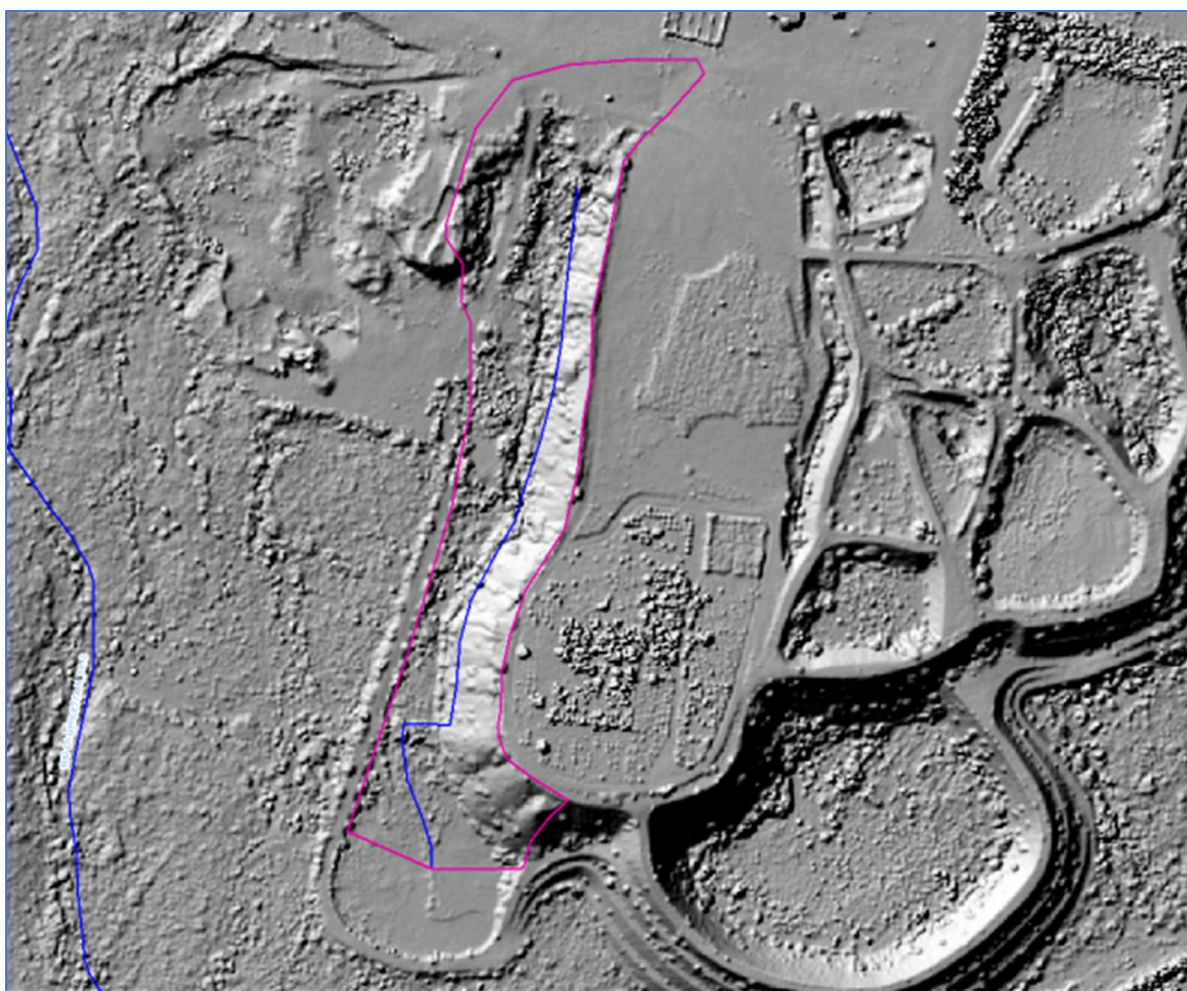
Fig. 28 – Definizione sul DSM del 2008 del bacino superficiale sotteso (in viola) dall'elemento idrico 107008_FIUME_21123 (in blu)

Tale elemento idrico ai termini delle NTA PAI vigenti ha un livello gerarchico Strahler 1 e scorre in superficie, andando a confluire su una piccola area al suo estremo meridionale dove le poche acque zenitali confluiscono in un bacino della superficie di circa 5.500 m².

Il bacino idrografico sotteso ha una superficie di 34.000 m² circa.

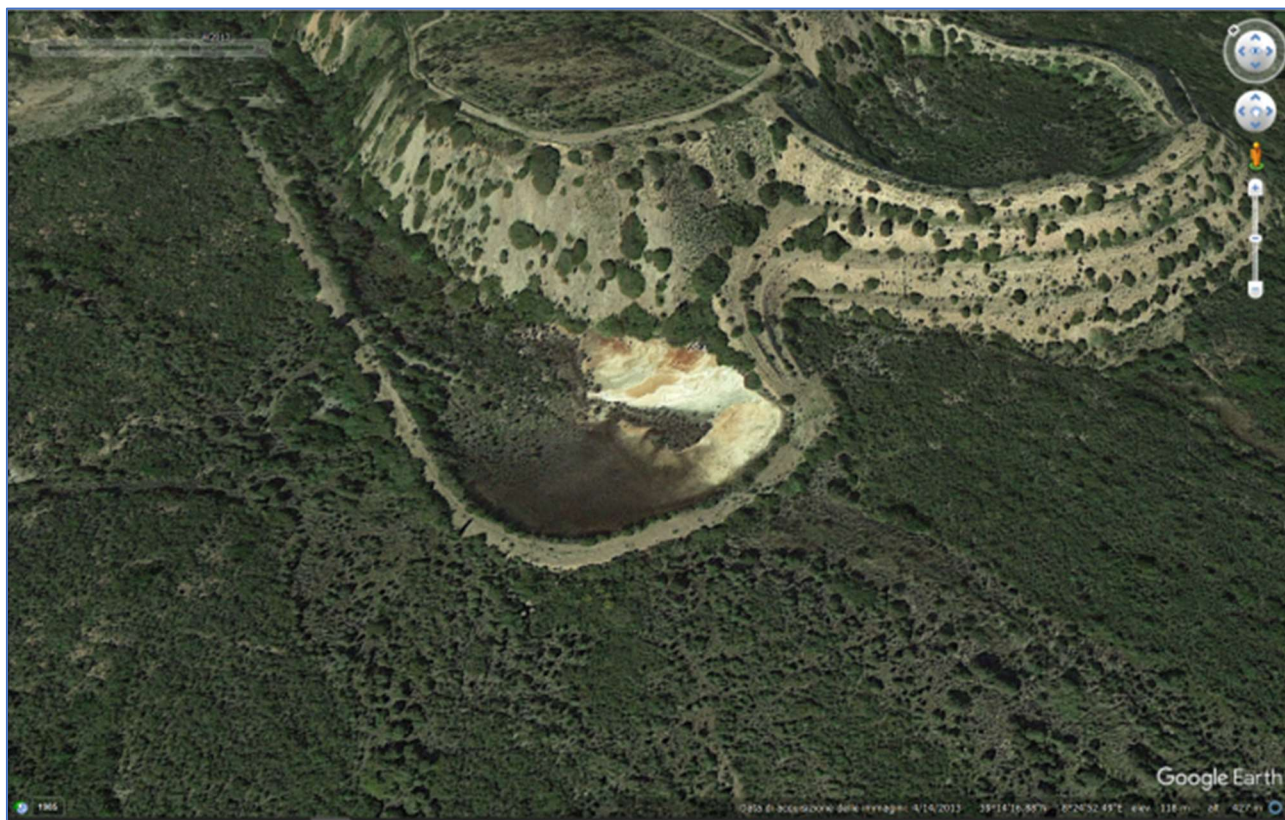
Fig. 29 – L'elemento idrico mostra uno scorrimento superficiale sostanzialmente nullo (Foto aprile 2013)

L'accumulo idrico è temporaneo e l'argine esistente non funge da sbarramento di ritenuta poiché è presente una tubazione di scarico nel punto più depresso

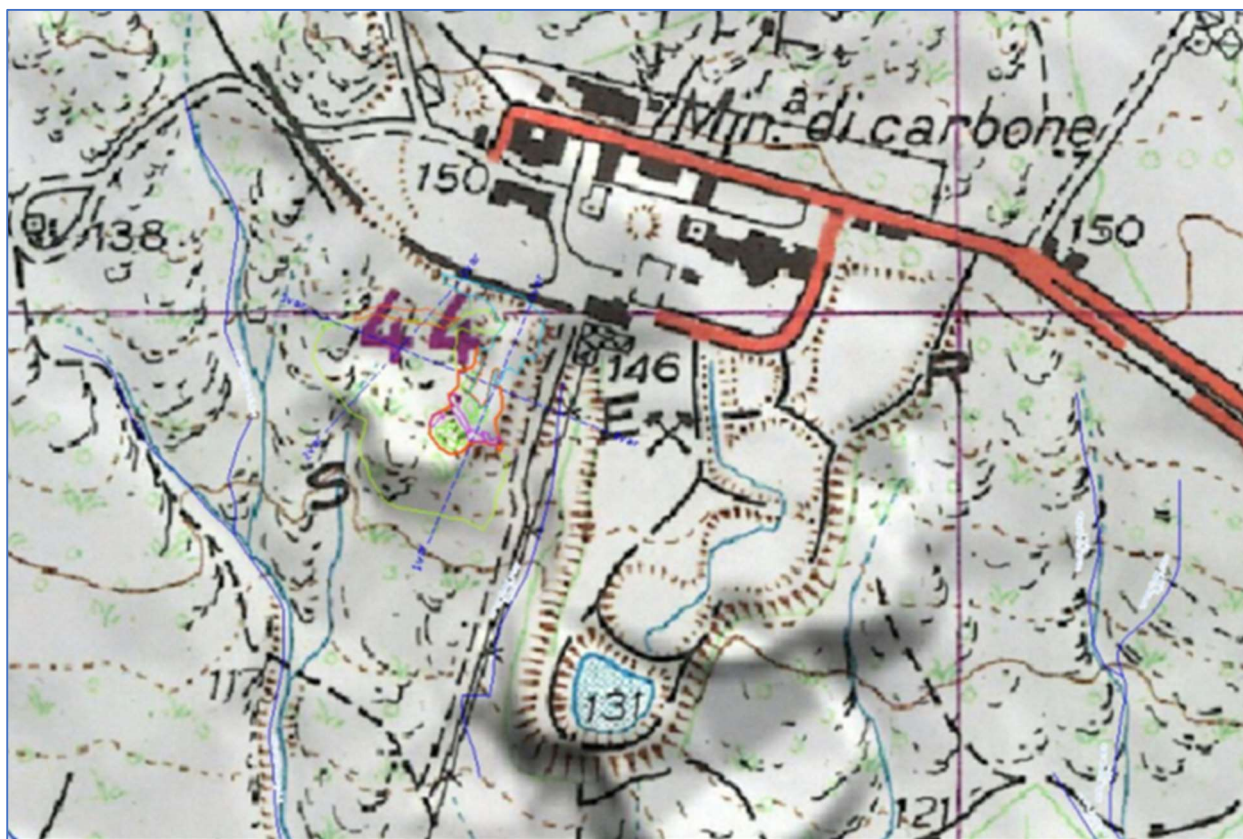
Fig. 30 – La teleferica in sovrapposizione allo spazio residuale tra le aree 11 e 8/10 ove transitava l'infrastruttura (Carta IGM 1960)

Oltre a questa situazione, se osserviamo la **Fig. 30** possiamo notare che durante l'attività mineraria era presente una teleferica che trasportava il carbone dalla miniera verso Portovesme.

Da ciò è possibile dedurre come il fittizio elemento idrico 107008_FIUME_21123 e che la sua identificazione come elemento idrico sia scaturito da una falsa interpretazione dello spazio residuo ove transitava la teleferica.
