**RINNOVO CONCESSIONE MINERARIA N. C233
"MINIERA DI MONTE SINNI"**

**VARIANTE AL PROGETTO DI MESSA IN SICUREZZA
E RECUPERO AMBIENTALE DEL SITO DI SERUCI**

Integrazioni di cui alla nota (prot. 6428-23/02/2024)

VR. 08

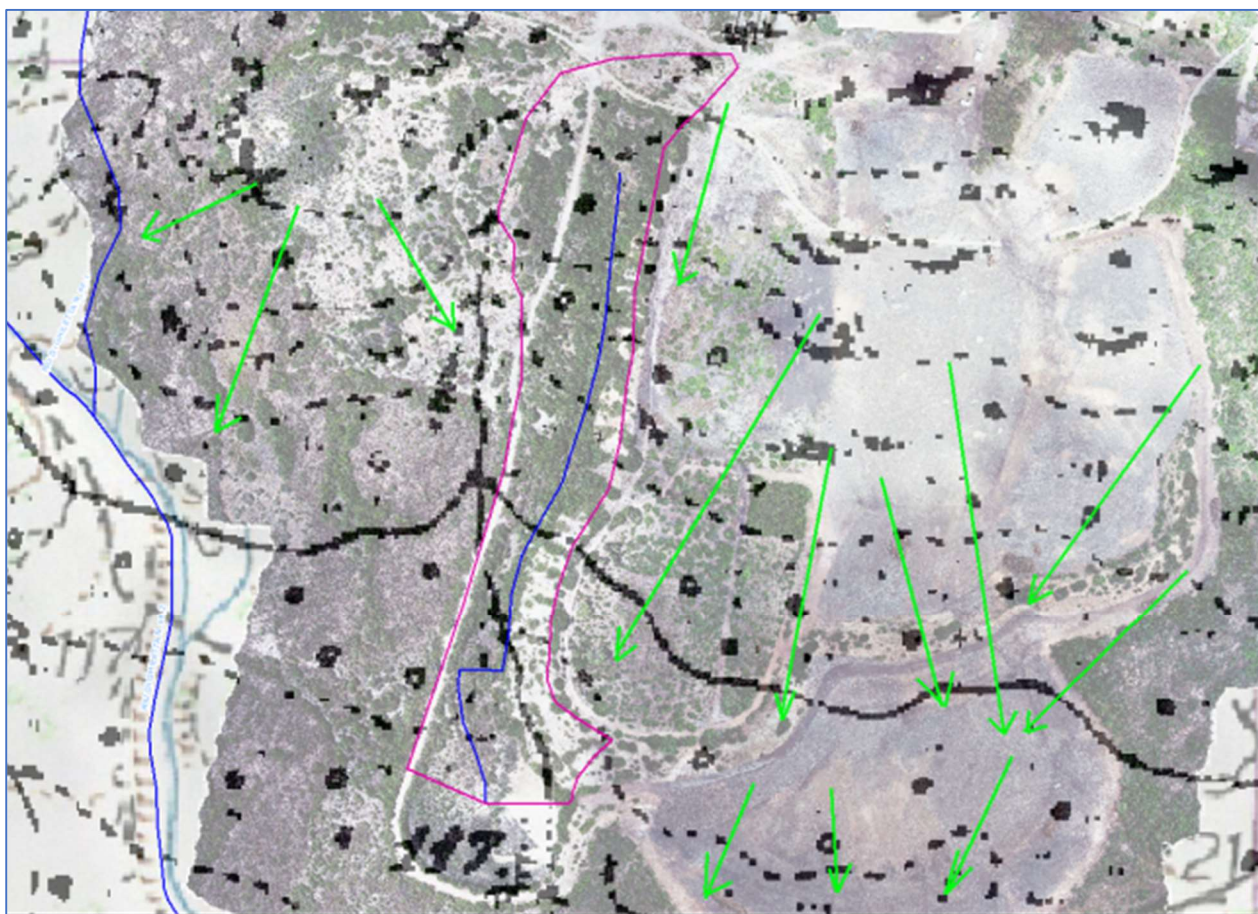
Fig. 32 – Sovrapposizione tra Carta IGM 1890 e ortofoto attuale con elemento reticolo e suo bacino sotteso con evidenza dell'assenza di elementi idrici o impluvi nello stato antecedente la costituzione delle discariche della miniera di Seruci

Nell'immagine successiva (vedi **Fig. 32**), costituita dalla sovrapposizione tra Carta IGM 1890 e ortofoto attuale con elemento reticolo e suo bacino sotteso si vede come la morfologia naturale, sulla quale sono stati impostati i bacini, supporti solo marginalmente le infiltrazioni al piede degli argini occidentali dei Bacini 8 e 10.

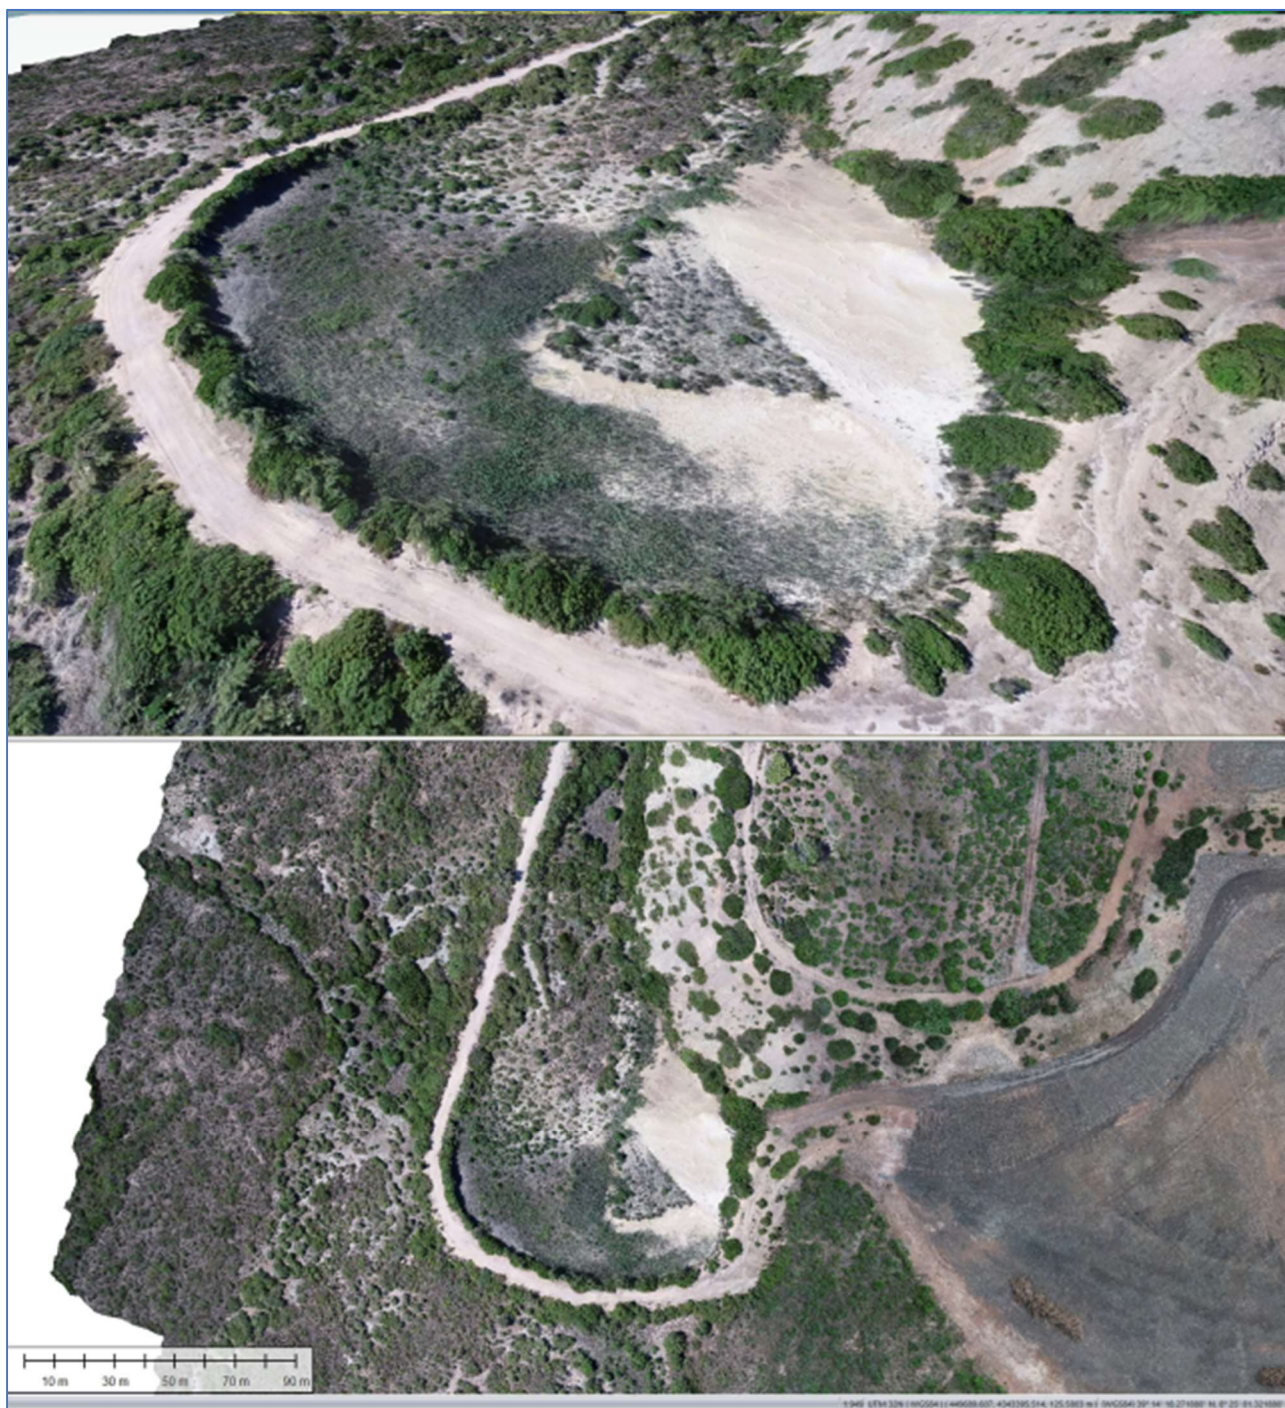
Fig. 33 – *L'area del Bacino di raccolta in vista obliqua e in planimetria su ortofoto 2023 drappeggiata sul modello*

Il bacino funzionale alla raccolta delle acque ordinarie convogliate dall'impluvio è dovuto alla presenza di un argine artificiale costituito appositamente per consentire la sedimentazione dei fini (vedi **Fig. 33, 34 e 35**) e al contempo il deflusso delle acque, grazie alla presenza della tubazione al piede dell'argine.

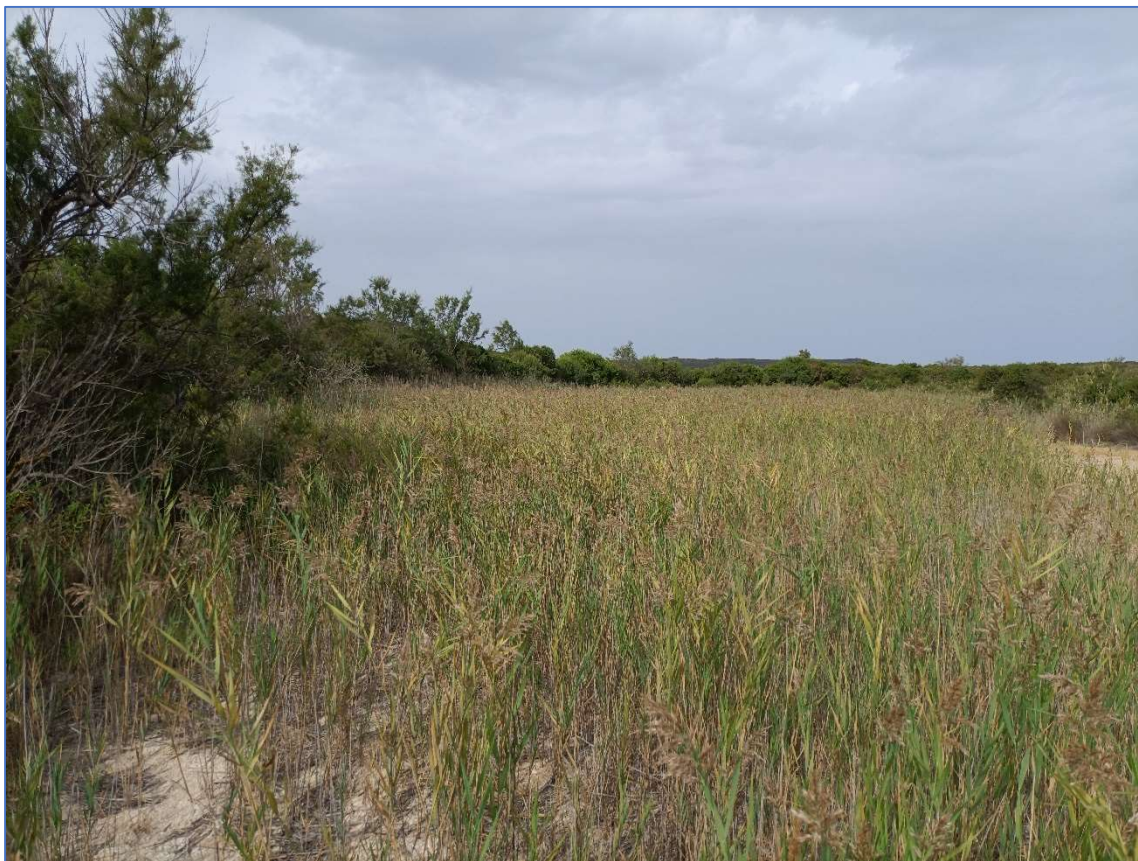
Fig. 34 – Area di accumulo delle acque

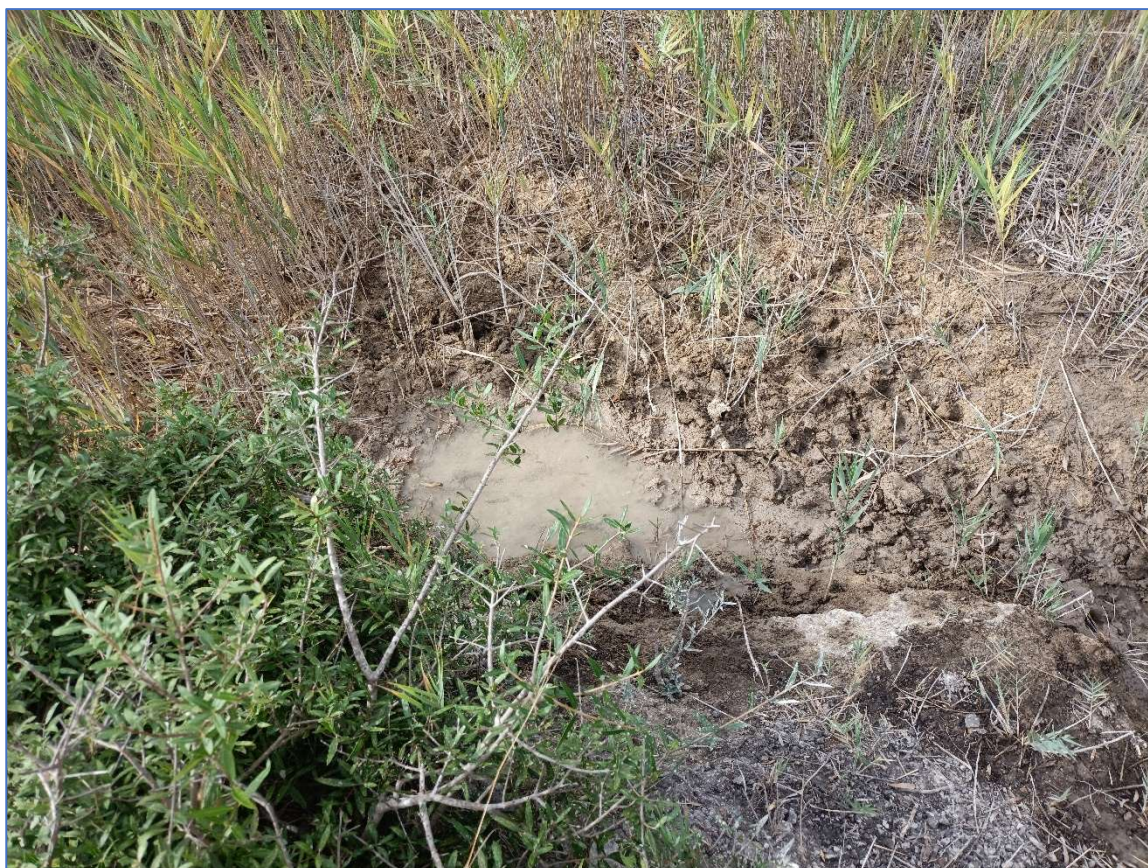
Fig. 35 – Area di accumulo delle acque
