### PROGETTO DI MANUTENZIONE PERIODICA DEL LITORALE ANTISTANTE IL FORTE VILLAGE RESORT INTERVENTO DI RIPASCIMENTO ANNUALE DI MEDIA ENTITA' AI SENSI DEL D.M. 173/2016

STUDIO PRELIMINARE AMBIENTALE  
PROCEDURA DI VERIFICA

RIF. ELABORATO: 17-006

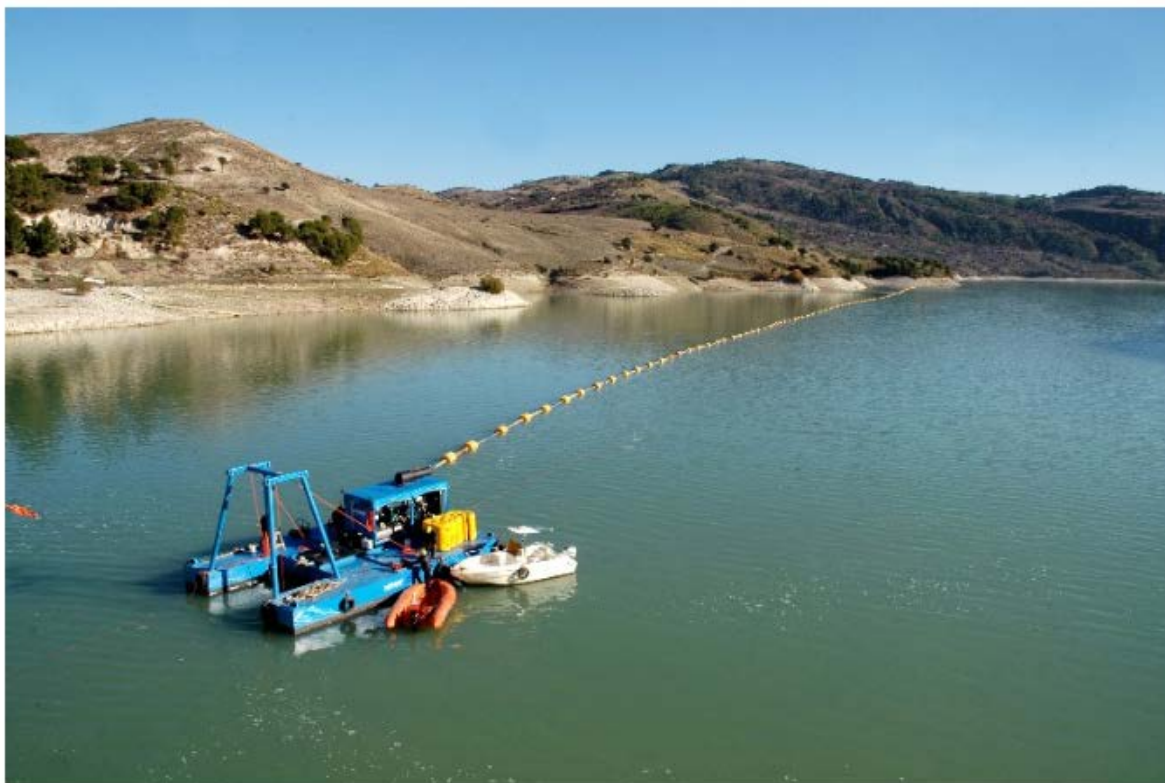
La pompa da utilizzare sarà del tipo dragflow che consente di aspirare una miscela di sabbia ed acqua e di pomparla attraverso una tubazione galleggiante nel sito di conferimento finale.

Il mezzo marittimo e le relative tubazioni galleggianti saranno in linea di massima analoghi all'immagine sotto riportata.

Figura 2 Tipo di mezzo marittimo che sarà utilizzato per l'intervento

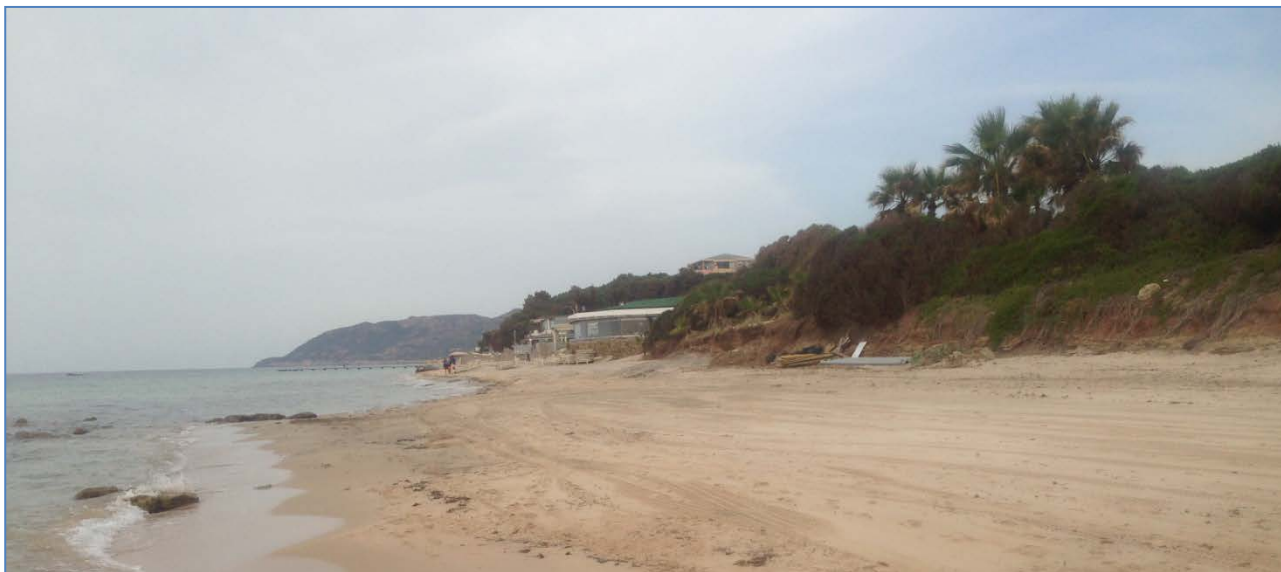
Il tratto di litorale oggetto di intervento risulta delimitato verso terra per uno sviluppo di circa 300 metri dai muri di delimitazione della proprietà e per i restanti 150 metri da un cordone dunale in avanzato stato di regressione.

Lo stato di regressione della duna deriva sostanzialmente dall'azione del moto ondoso che vi incide durante le mareggiate più gravose.

Figura 3 Il tratto dunale interessato dall'intervento

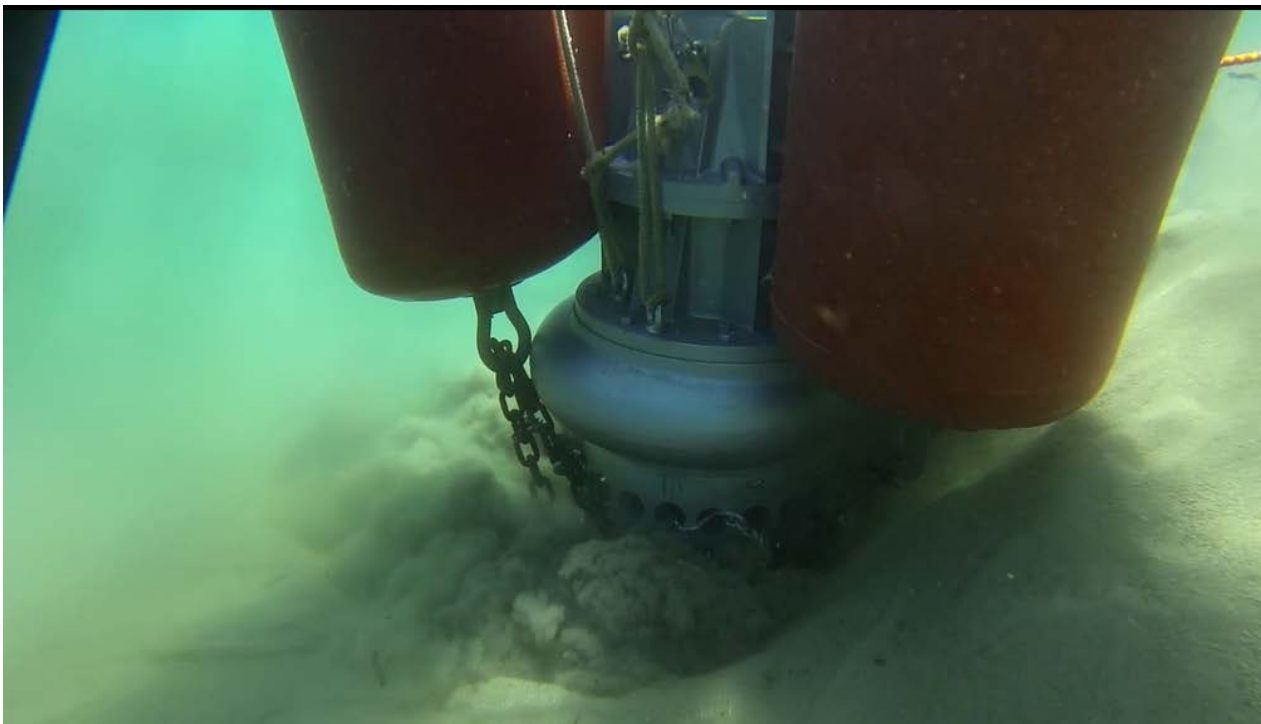
Le considerazioni sopra riportate sono state anche accertate durante la fase di aspirazione della sabbia effettuata durante i lavori di rimozione delle barriere sommerse durante i quali non veniva generata alcuna torbidità come documentato dalla foto sotto riportata.

Figura 6 pompa Dragflow durante i lavori di rimozione dei geotubi

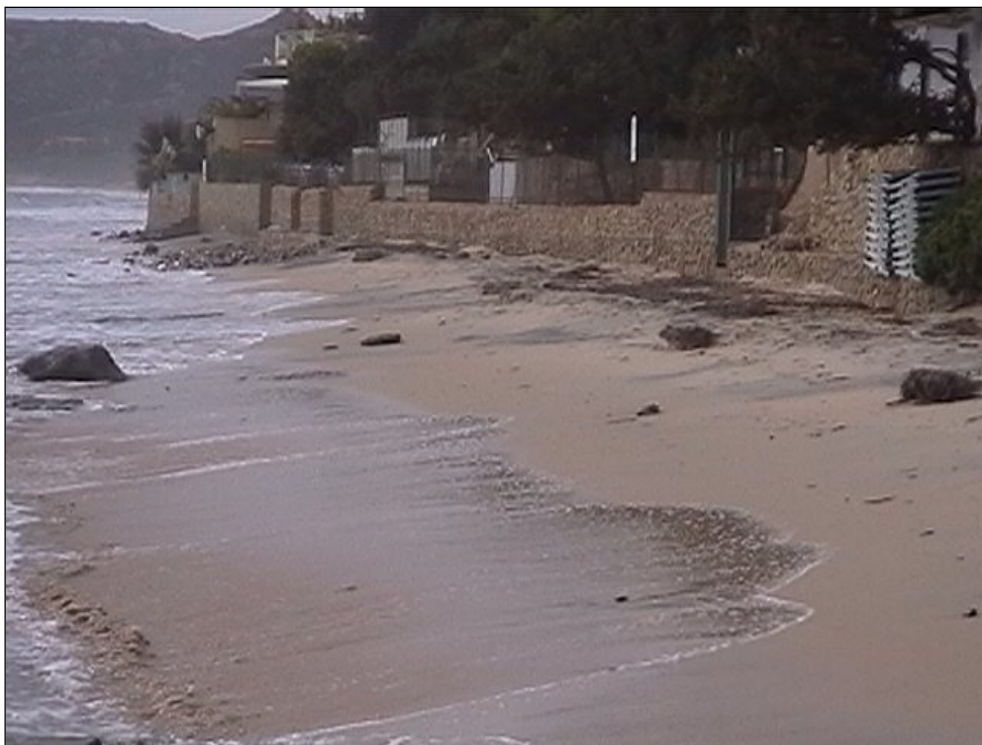
Figura 9: Il profilo “*invernale*” della spiaggia di Santa Margherita nel tratto antistante il Forte Village.

E' importante tuttavia notare come nella dinamica attuale sia costante l'avanzato stato di sofferenza dell'arenile in corrispondenza del Forte Village dove durante le più importanti mareggiate si nota la quasi scomparsa di gran parte della spiaggia emersa rendendo alquanto difficile una rigorosa definizione e rappresentazione del morfotipo trasversale *invernale* (vedi Figura 4).

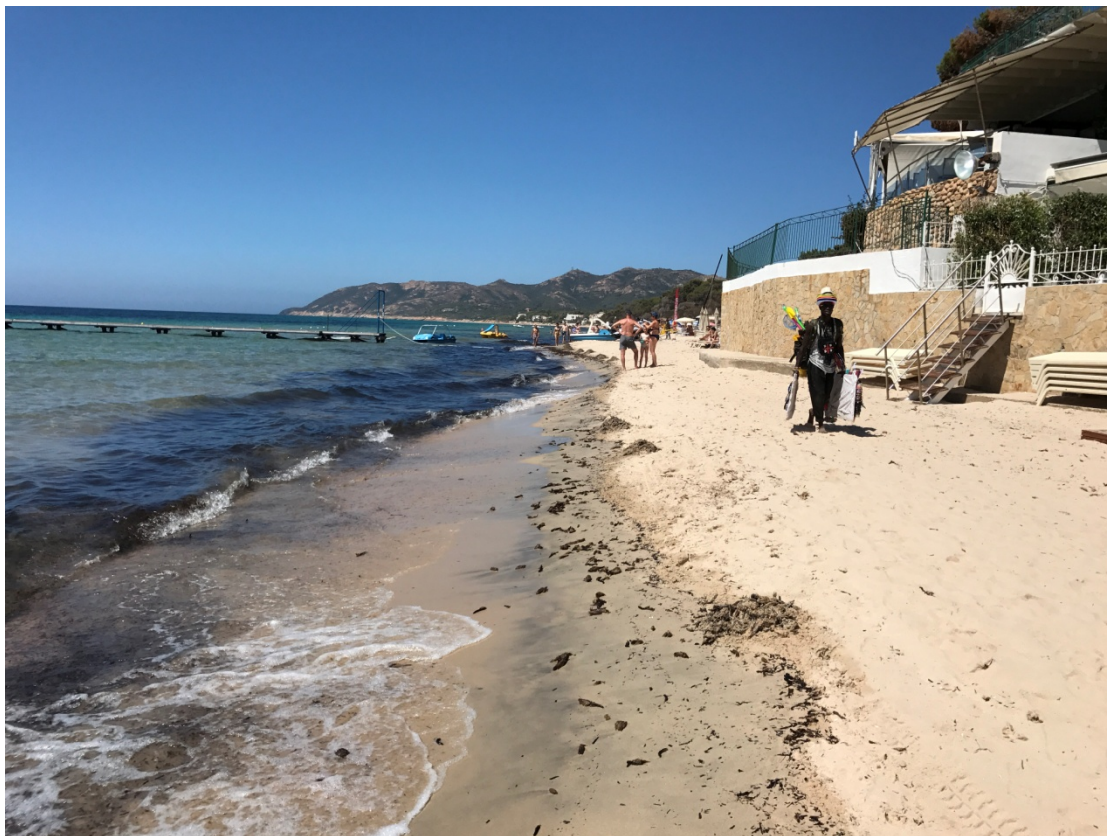
Figura 10 Fot del 17/06/2016 - si noti il pontile che solitamente risulta radicato a terra

Come già riferito nella stagione estiva 2017 la spiaggia si presentava con caratteristiche morfologiche più simili ad un profilo invernale che ad una situazione di tipo estivo registrando un arretramento, rispetto alle condizioni estive rilevate tra il 2005 ed il 2012 pari a circa 15 metri.
