TD_11.02 ATTRAVERSAMENTO 03
Sezioni
Elaborato

Interventi di Recupero della funzionalità idraulica e
riqualificazione ambientale delle zone umide costiere
in Località Pedra e Cupa e Stagno Sant'Anna

PROGETTO DEFINITIVO

ATTRAVERSAMENTO N°3 scala 1:100 SEZIONI

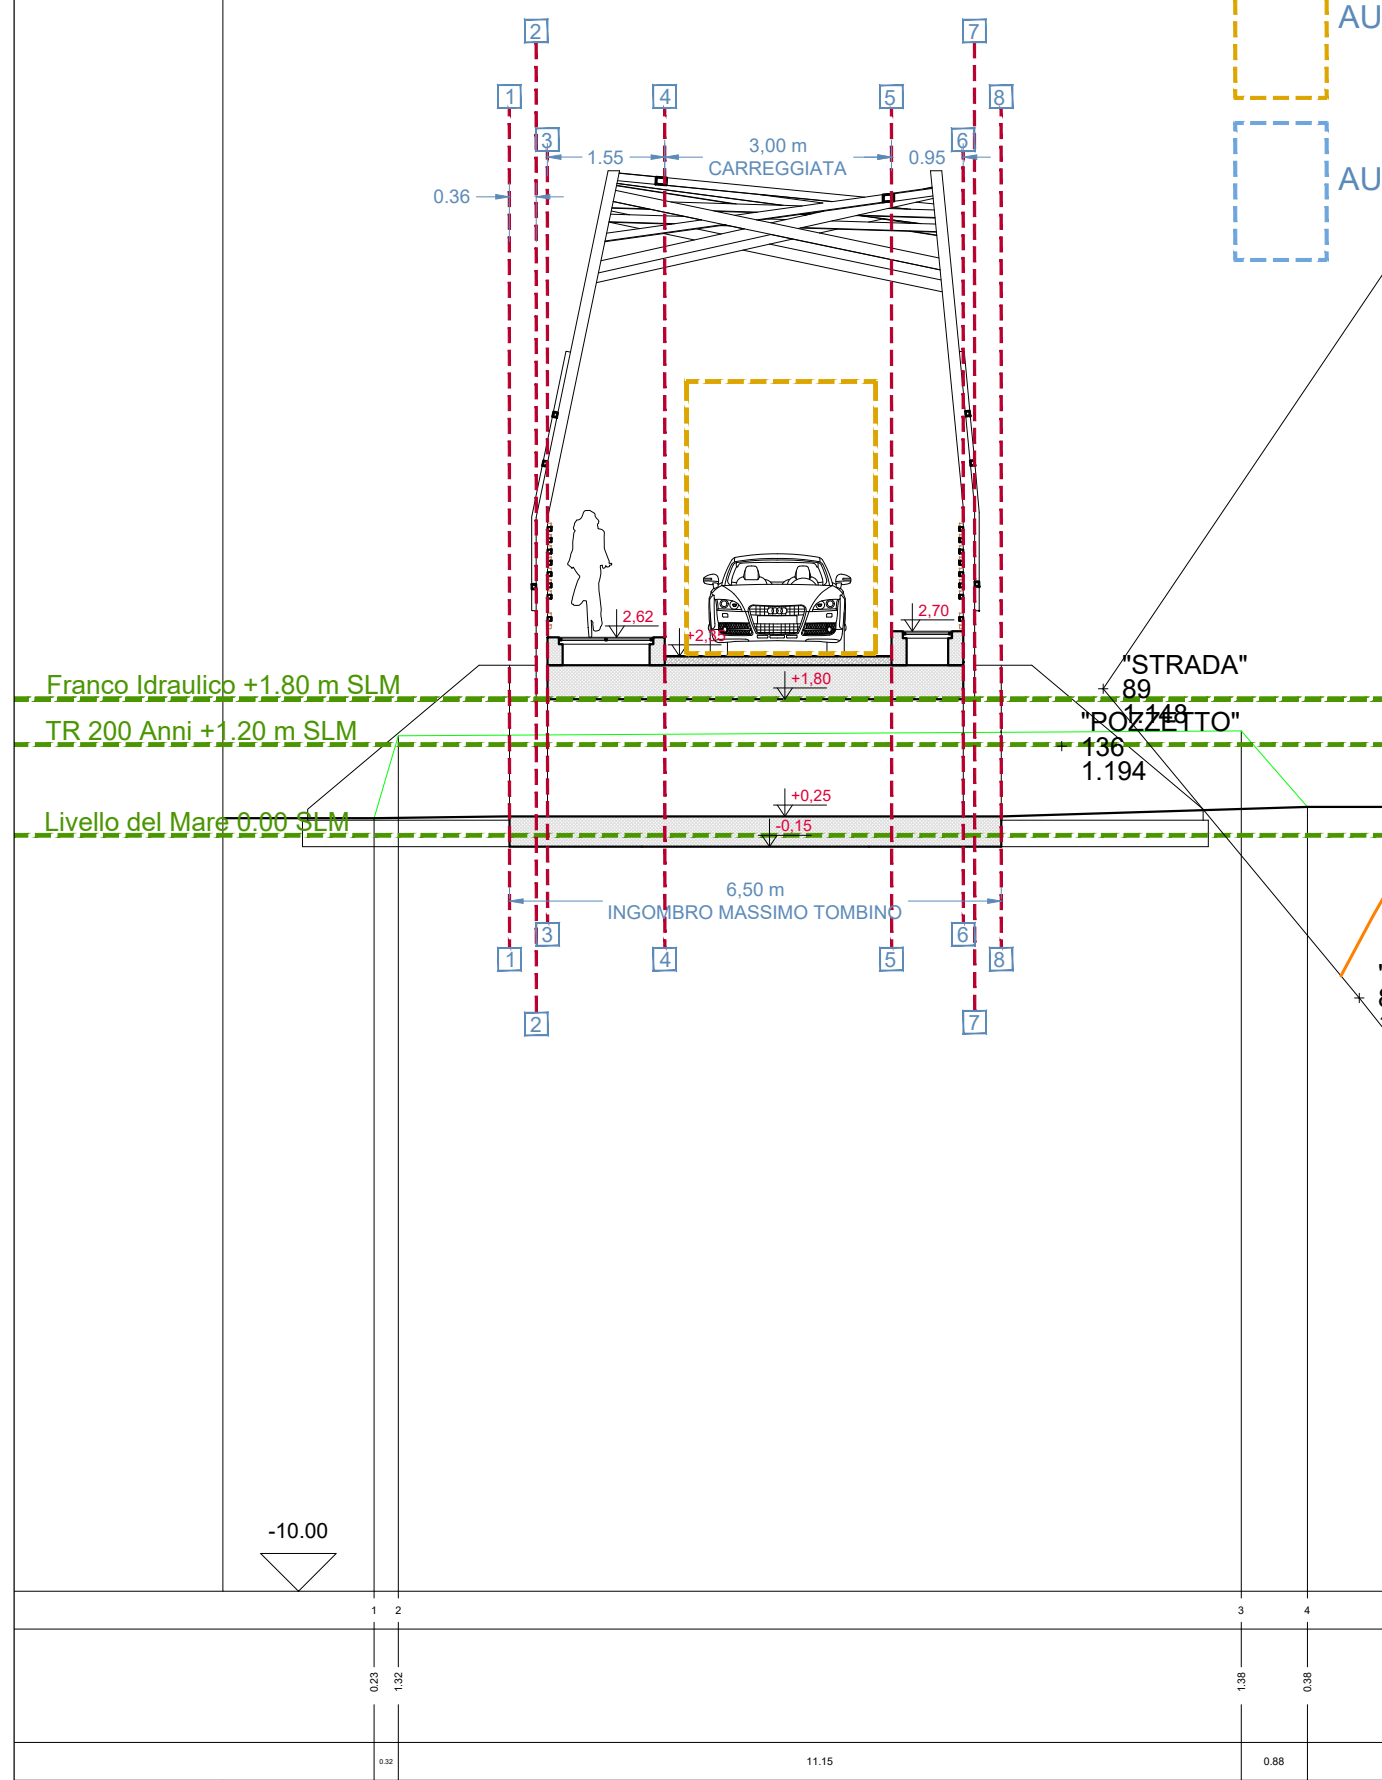
SEZIONE B-B' scala 1:100

elemento strutturale a portale in acciaio S355 verniciato alle polveri (colori mazzetta RAL)
elemento strutturale di controventamento in acciaio S355 verniciato alle polveri (colori mazzetta RAL)
elemento strutturale in acciaio Corten preossidato in cantiere S355 verniciato alle polveri (colori mazzetta RAL)
elemento di parapetto e schermo legno ricostruito WPC

FRANCO IDRAULICO +1.80 m SLM

TR 200 Anni +1.20 m SLM

Livello del Mare 0.00 SLM
