***Messa in sicurezza del centro abitato di Masainas dal
rischio idrogeologico***

Progetto di Fattibilità Tecnica ed Economica

TAVOLA RISCHIO ARCHEOLOGICO

CARTA DEL RISCHIO

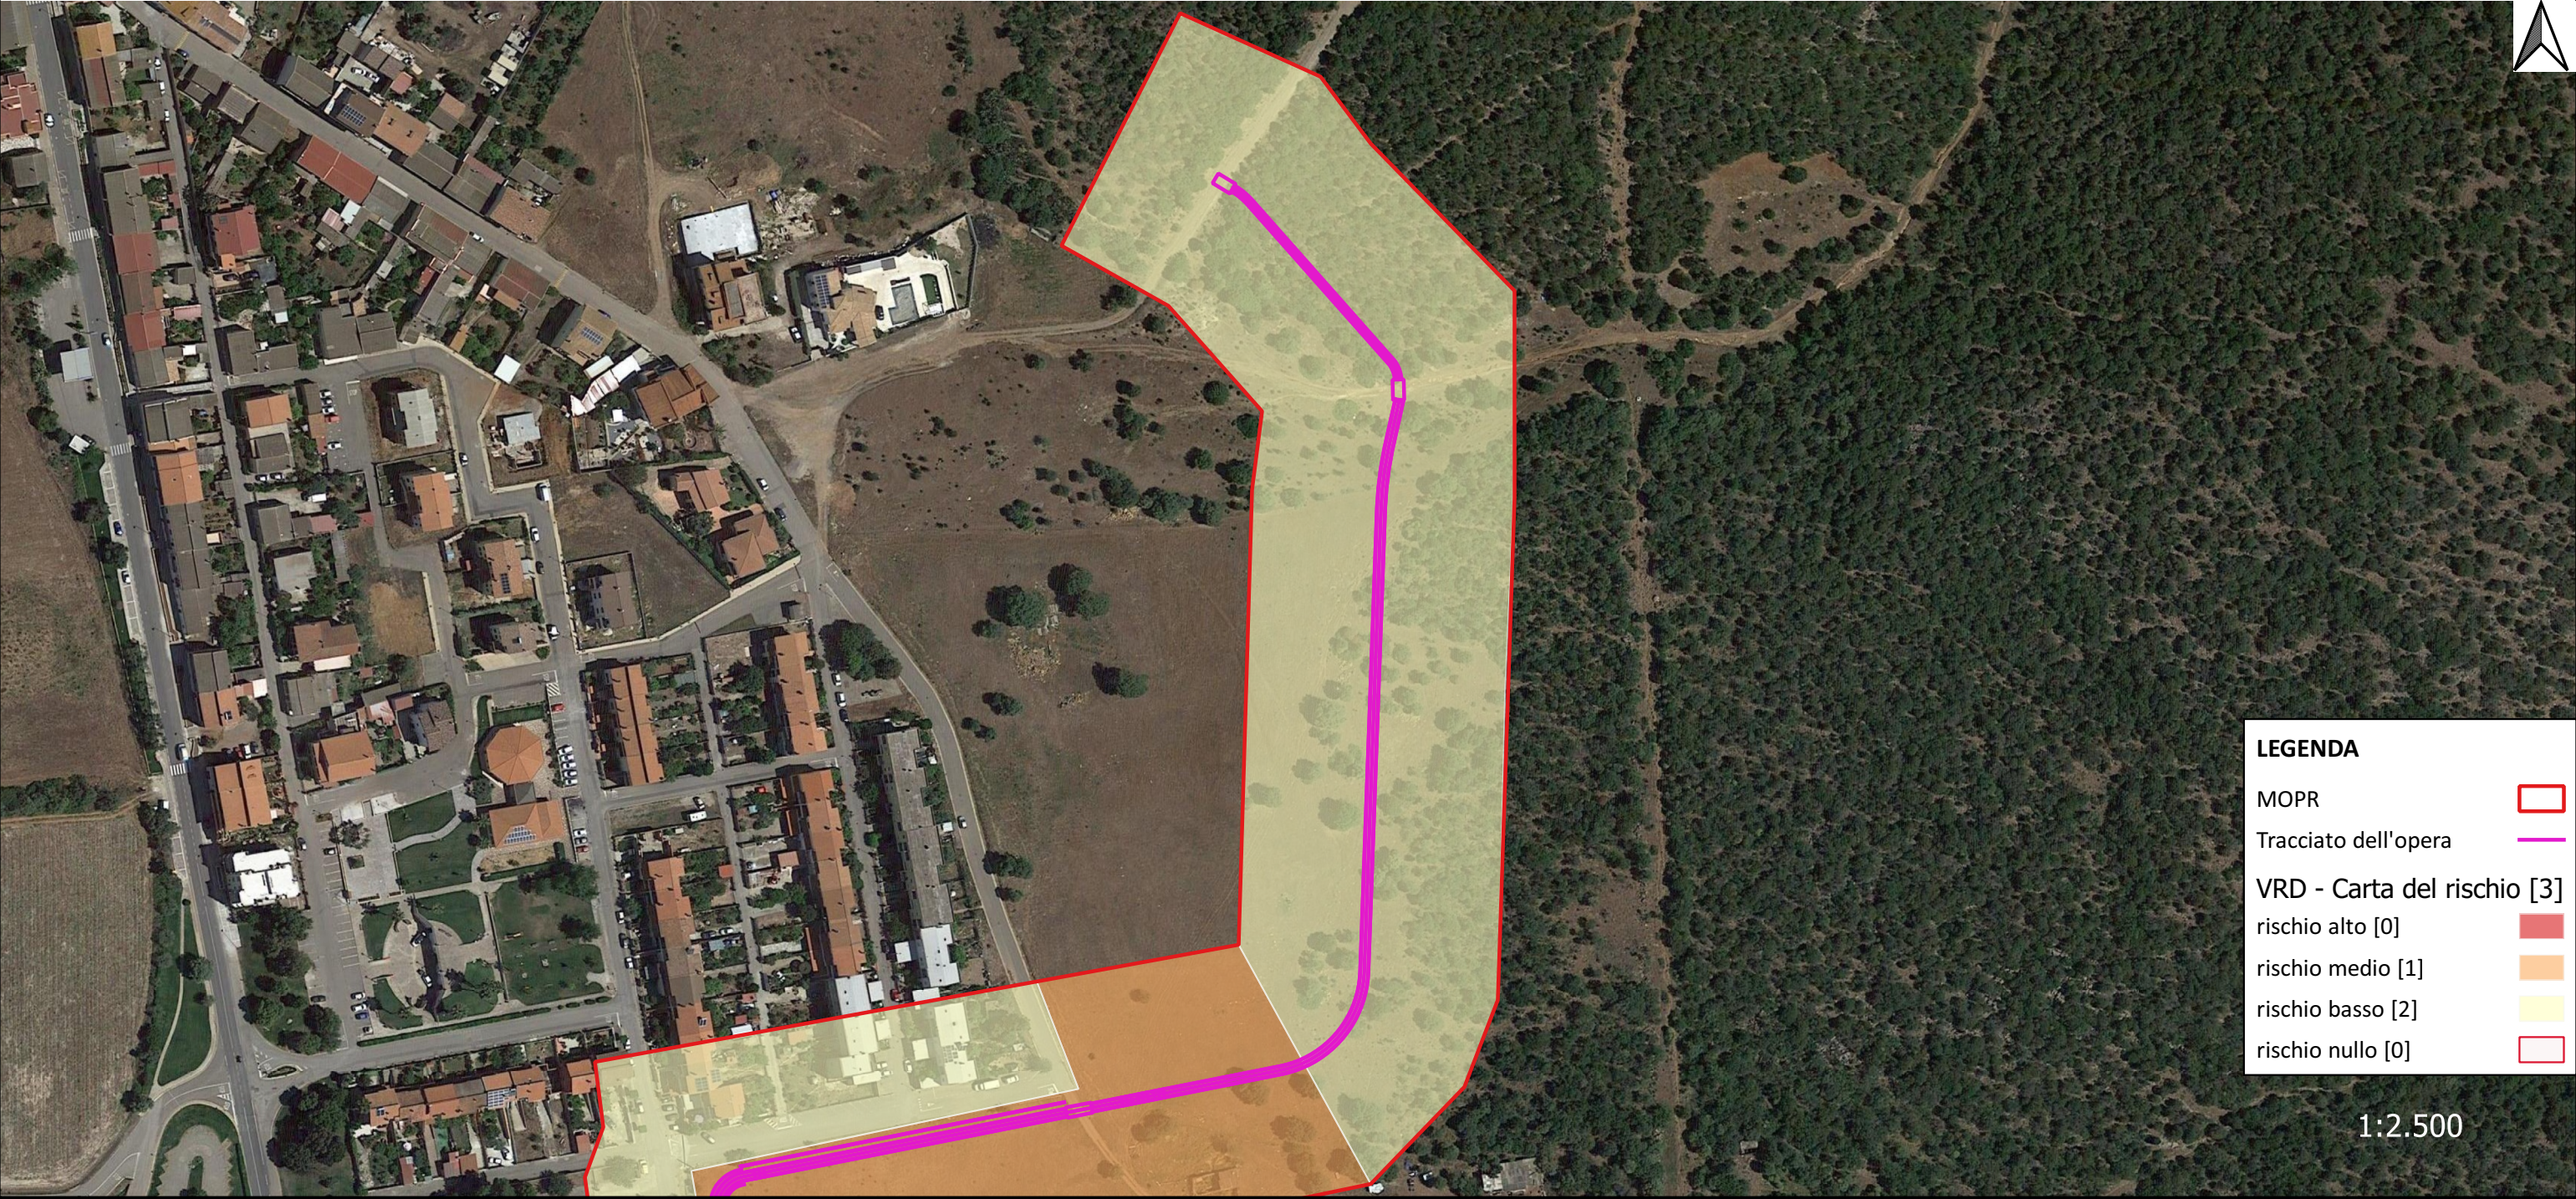
VRDR - Identifi area	VRDS - Rischio - sintesi	VRDN - Note
1	3	In considerazione della tipologia dell'opera, del contesto e data l'assenza di elementi indicanti frequentazioni antropiche antiche, è possibile indicare per l'area un grado di rischio basso.
2	2	L'area delle opere risulta vicina al sito Mitza Arramini, da porre in relazione con il nuraghe Arramini/De Mesu. Le attività di scavo potrebbero intercettare tracce anche sporadice di frequentazione antropica antica. In considerazione di ciò, si definisce per l'area un grado di rischio medio.
3	3	In considerazione della tipologia dell'opera, del contesto e data l'assenza di elementi indicanti frequentazioni antropiche antiche, è possibile indicare per l'area un grado di rischio basso.

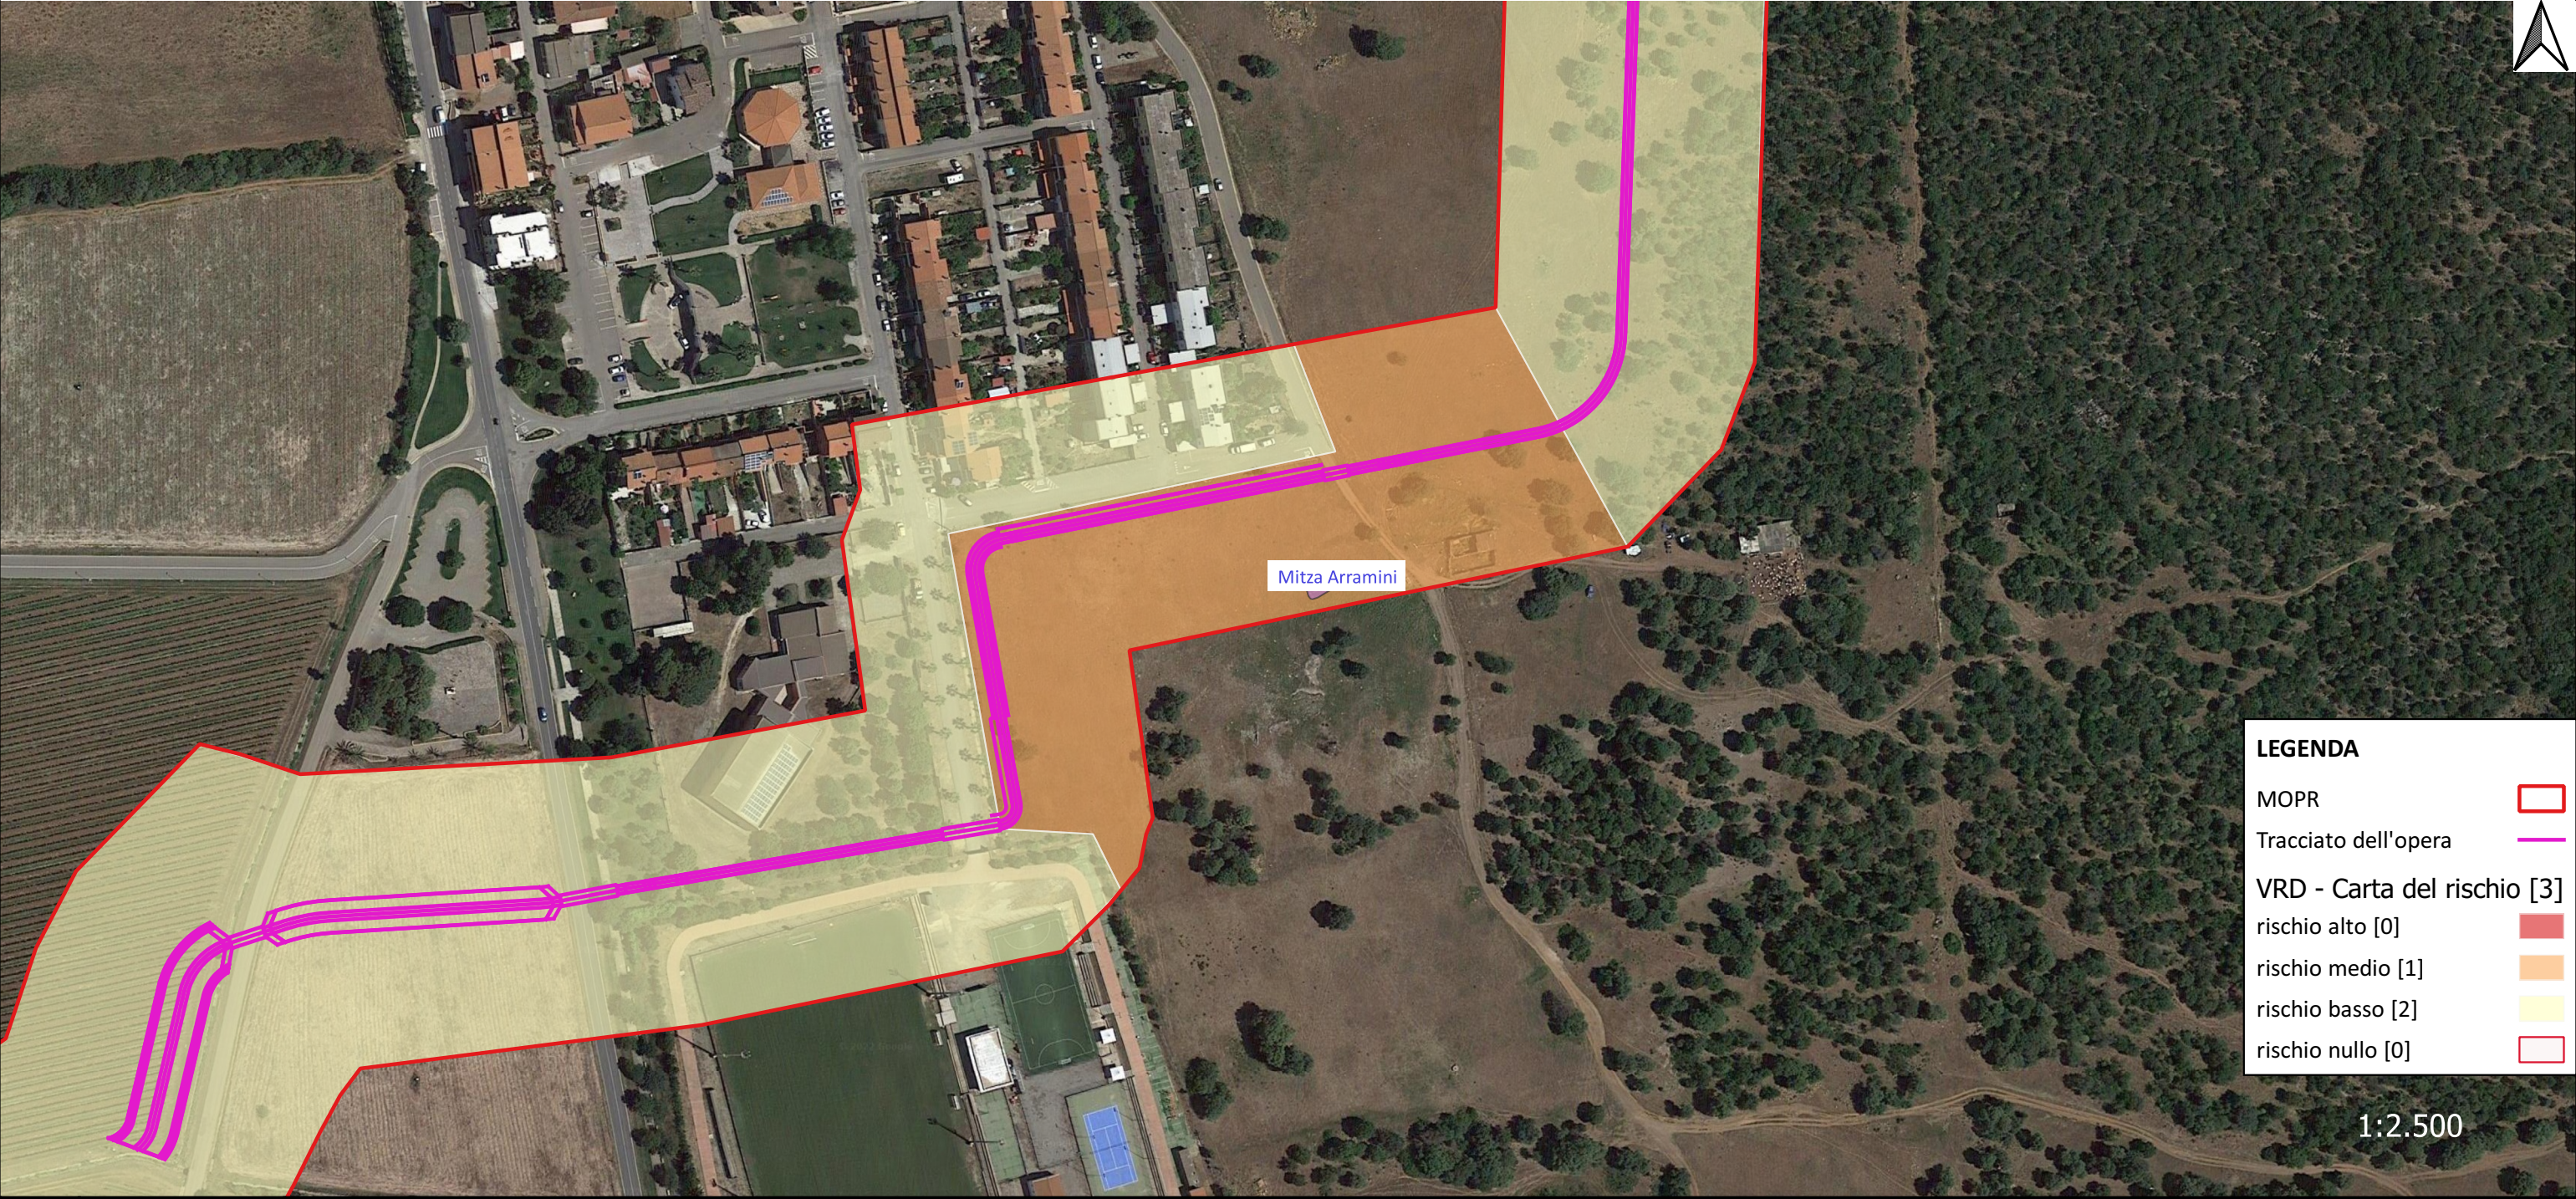
CARTA DEL RISCHIO

VRDR - Identifi area	VRDS - Rischio - sintesi	VRDN - Note
1	3	In considerazione della tipologia dell'opera, del contesto e data l'assenza di elementi indicanti frequentazioni antropiche antiche, è possibile indicare per l'area un grado di rischio basso.
2	2	L'area delle opere risulta vicina al sito Mitza Arramini, da porre in relazione con il nuraghe Arramini/De Mesu. Le attività di scavo potrebbero intercettare tracce anche sporadice di frequentazione antropica antica. In considerazione di ciò, si definisce per l'area un grado di rischio medio.
3	3	In considerazione della tipologia dell'opera, del contesto e data l'assenza di elementi indicanti frequentazioni antropiche antiche, è possibile indicare per l'area un grado di rischio basso.

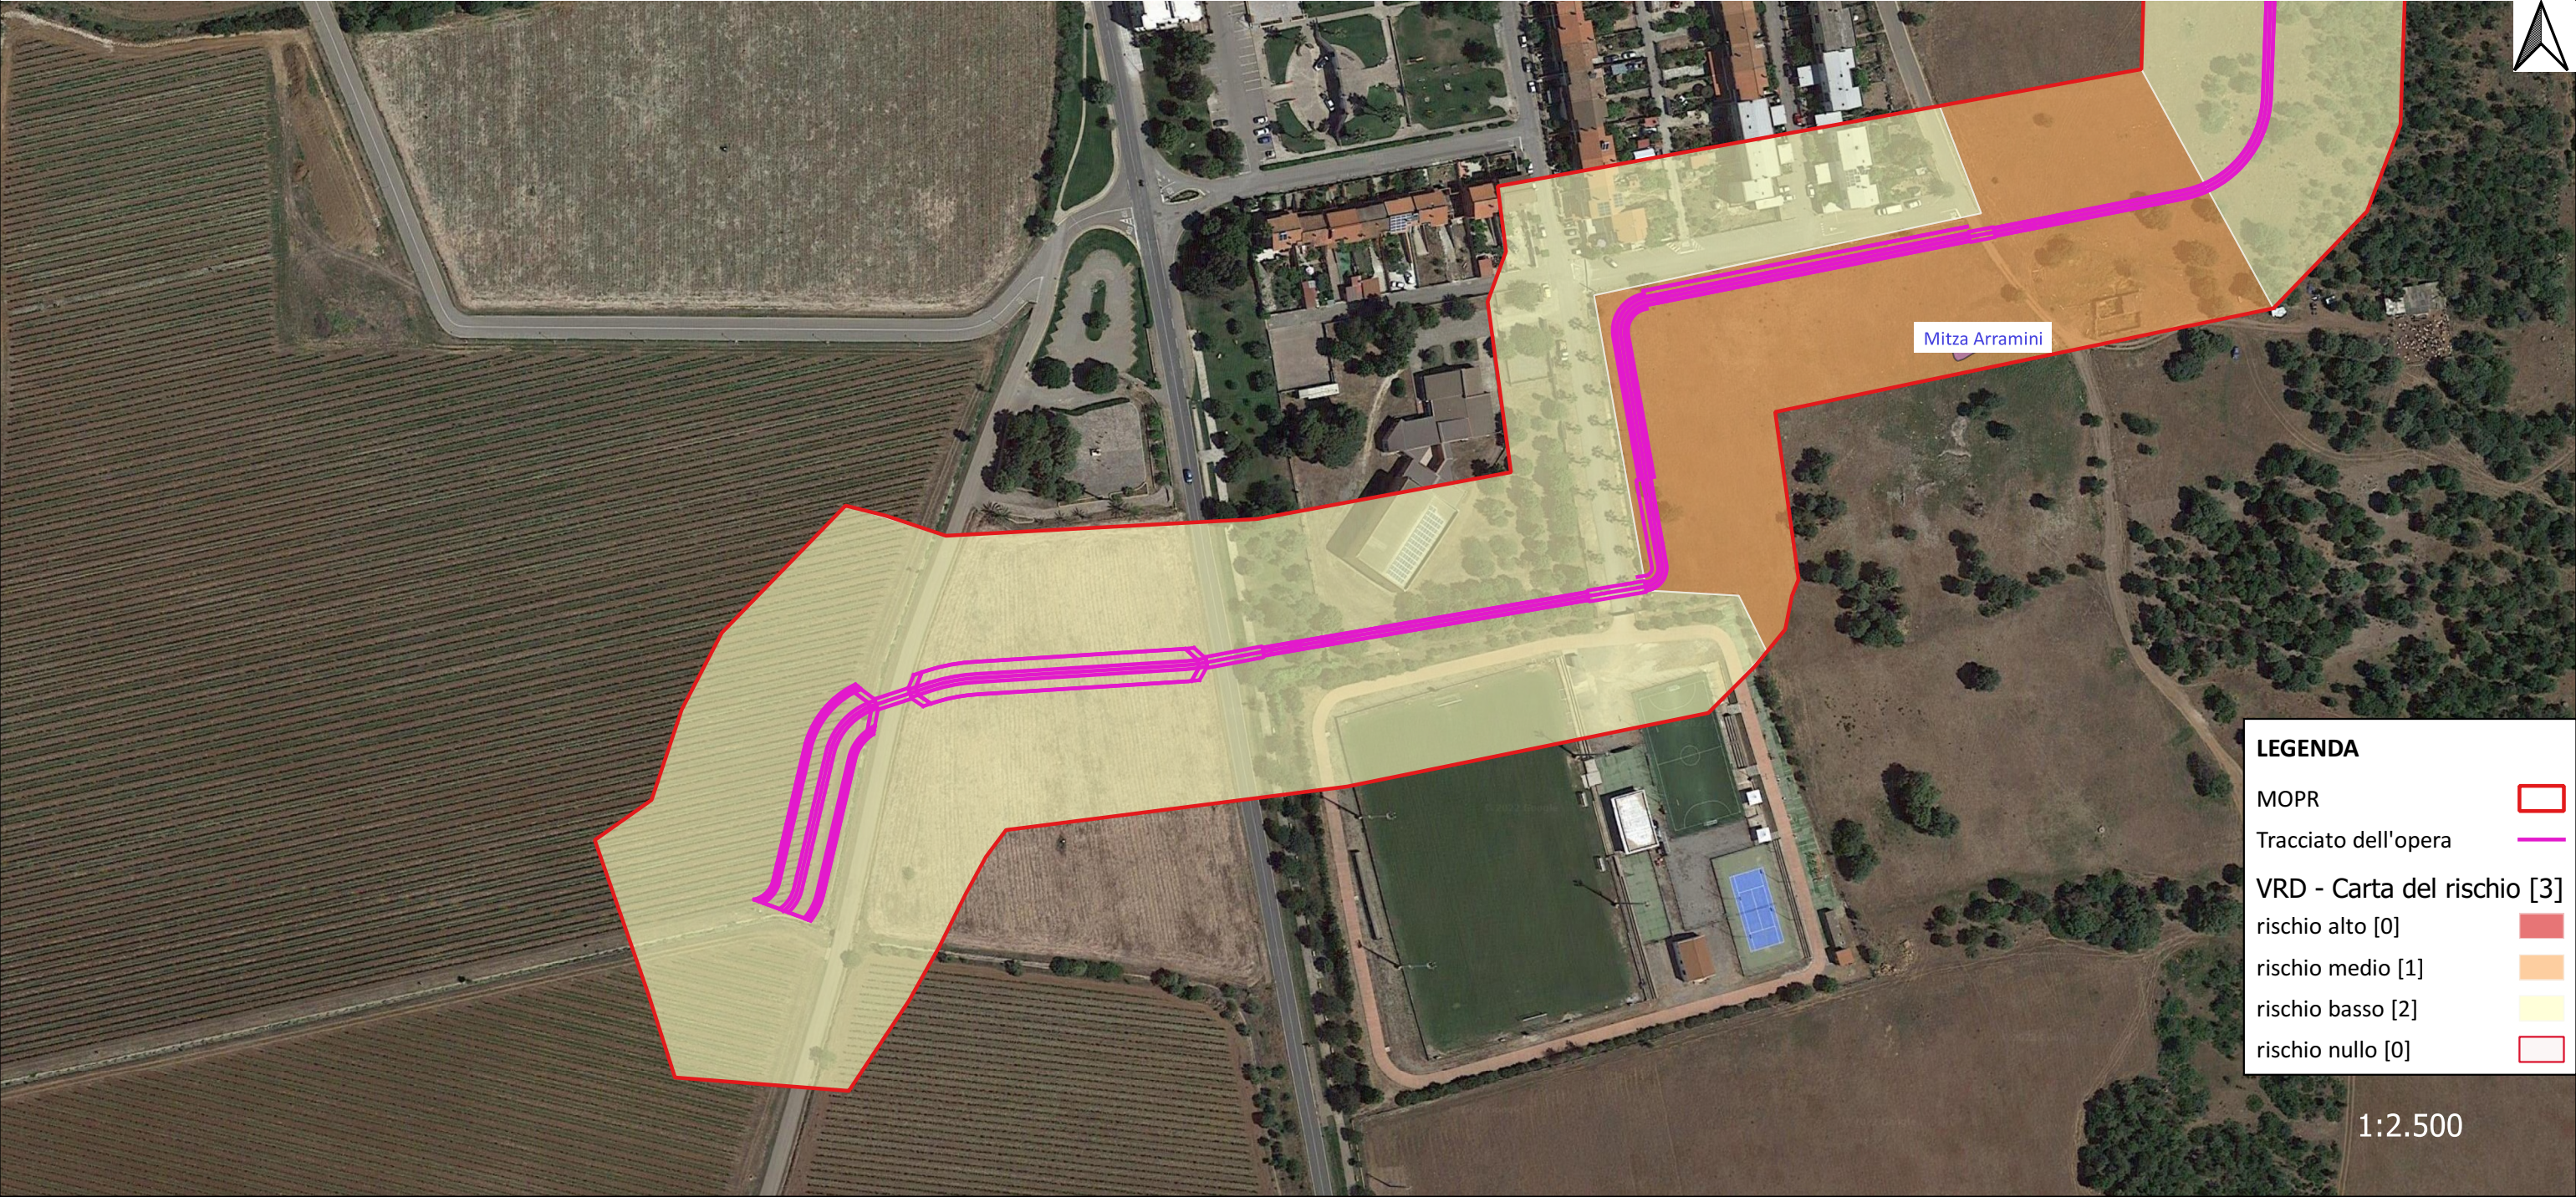
CARTA DEL RISCHIO

VRDR - Identifi area	VRDS - Rischio - sintesi	VRDN - Note
1	3	In considerazione della tipologia dell'opera, del contesto e data l'assenza di elementi indicanti frequentazioni antiche, è possibile indicare per l'area un grado di rischio basso.
2	2	L'area delle opere risulta vicina al sito Mitza Arramini, da porre in relazione con il nuraghe Arramini/De Mesu. Le attività di scavo potrebbero intercettare tracce anche sporadice di frequentazione antropica antica. In considerazione di ciò, si definisce per l'area un grado di rischio medio.
3	3	In considerazione della tipologia dell'opera, del contesto e data l'assenza di elementi indicanti frequentazioni antiche, è possibile indicare per l'area un grado di rischio basso.
