VALUTAZIONE DI IMPATTO ACUSTICO

Valutazione di impatto acustico
Impianto di termodistruzione Ecotravel SRL
Via Caduti di Nassirya, Elmas - (CA)

TAV.
3

Stato di fatto

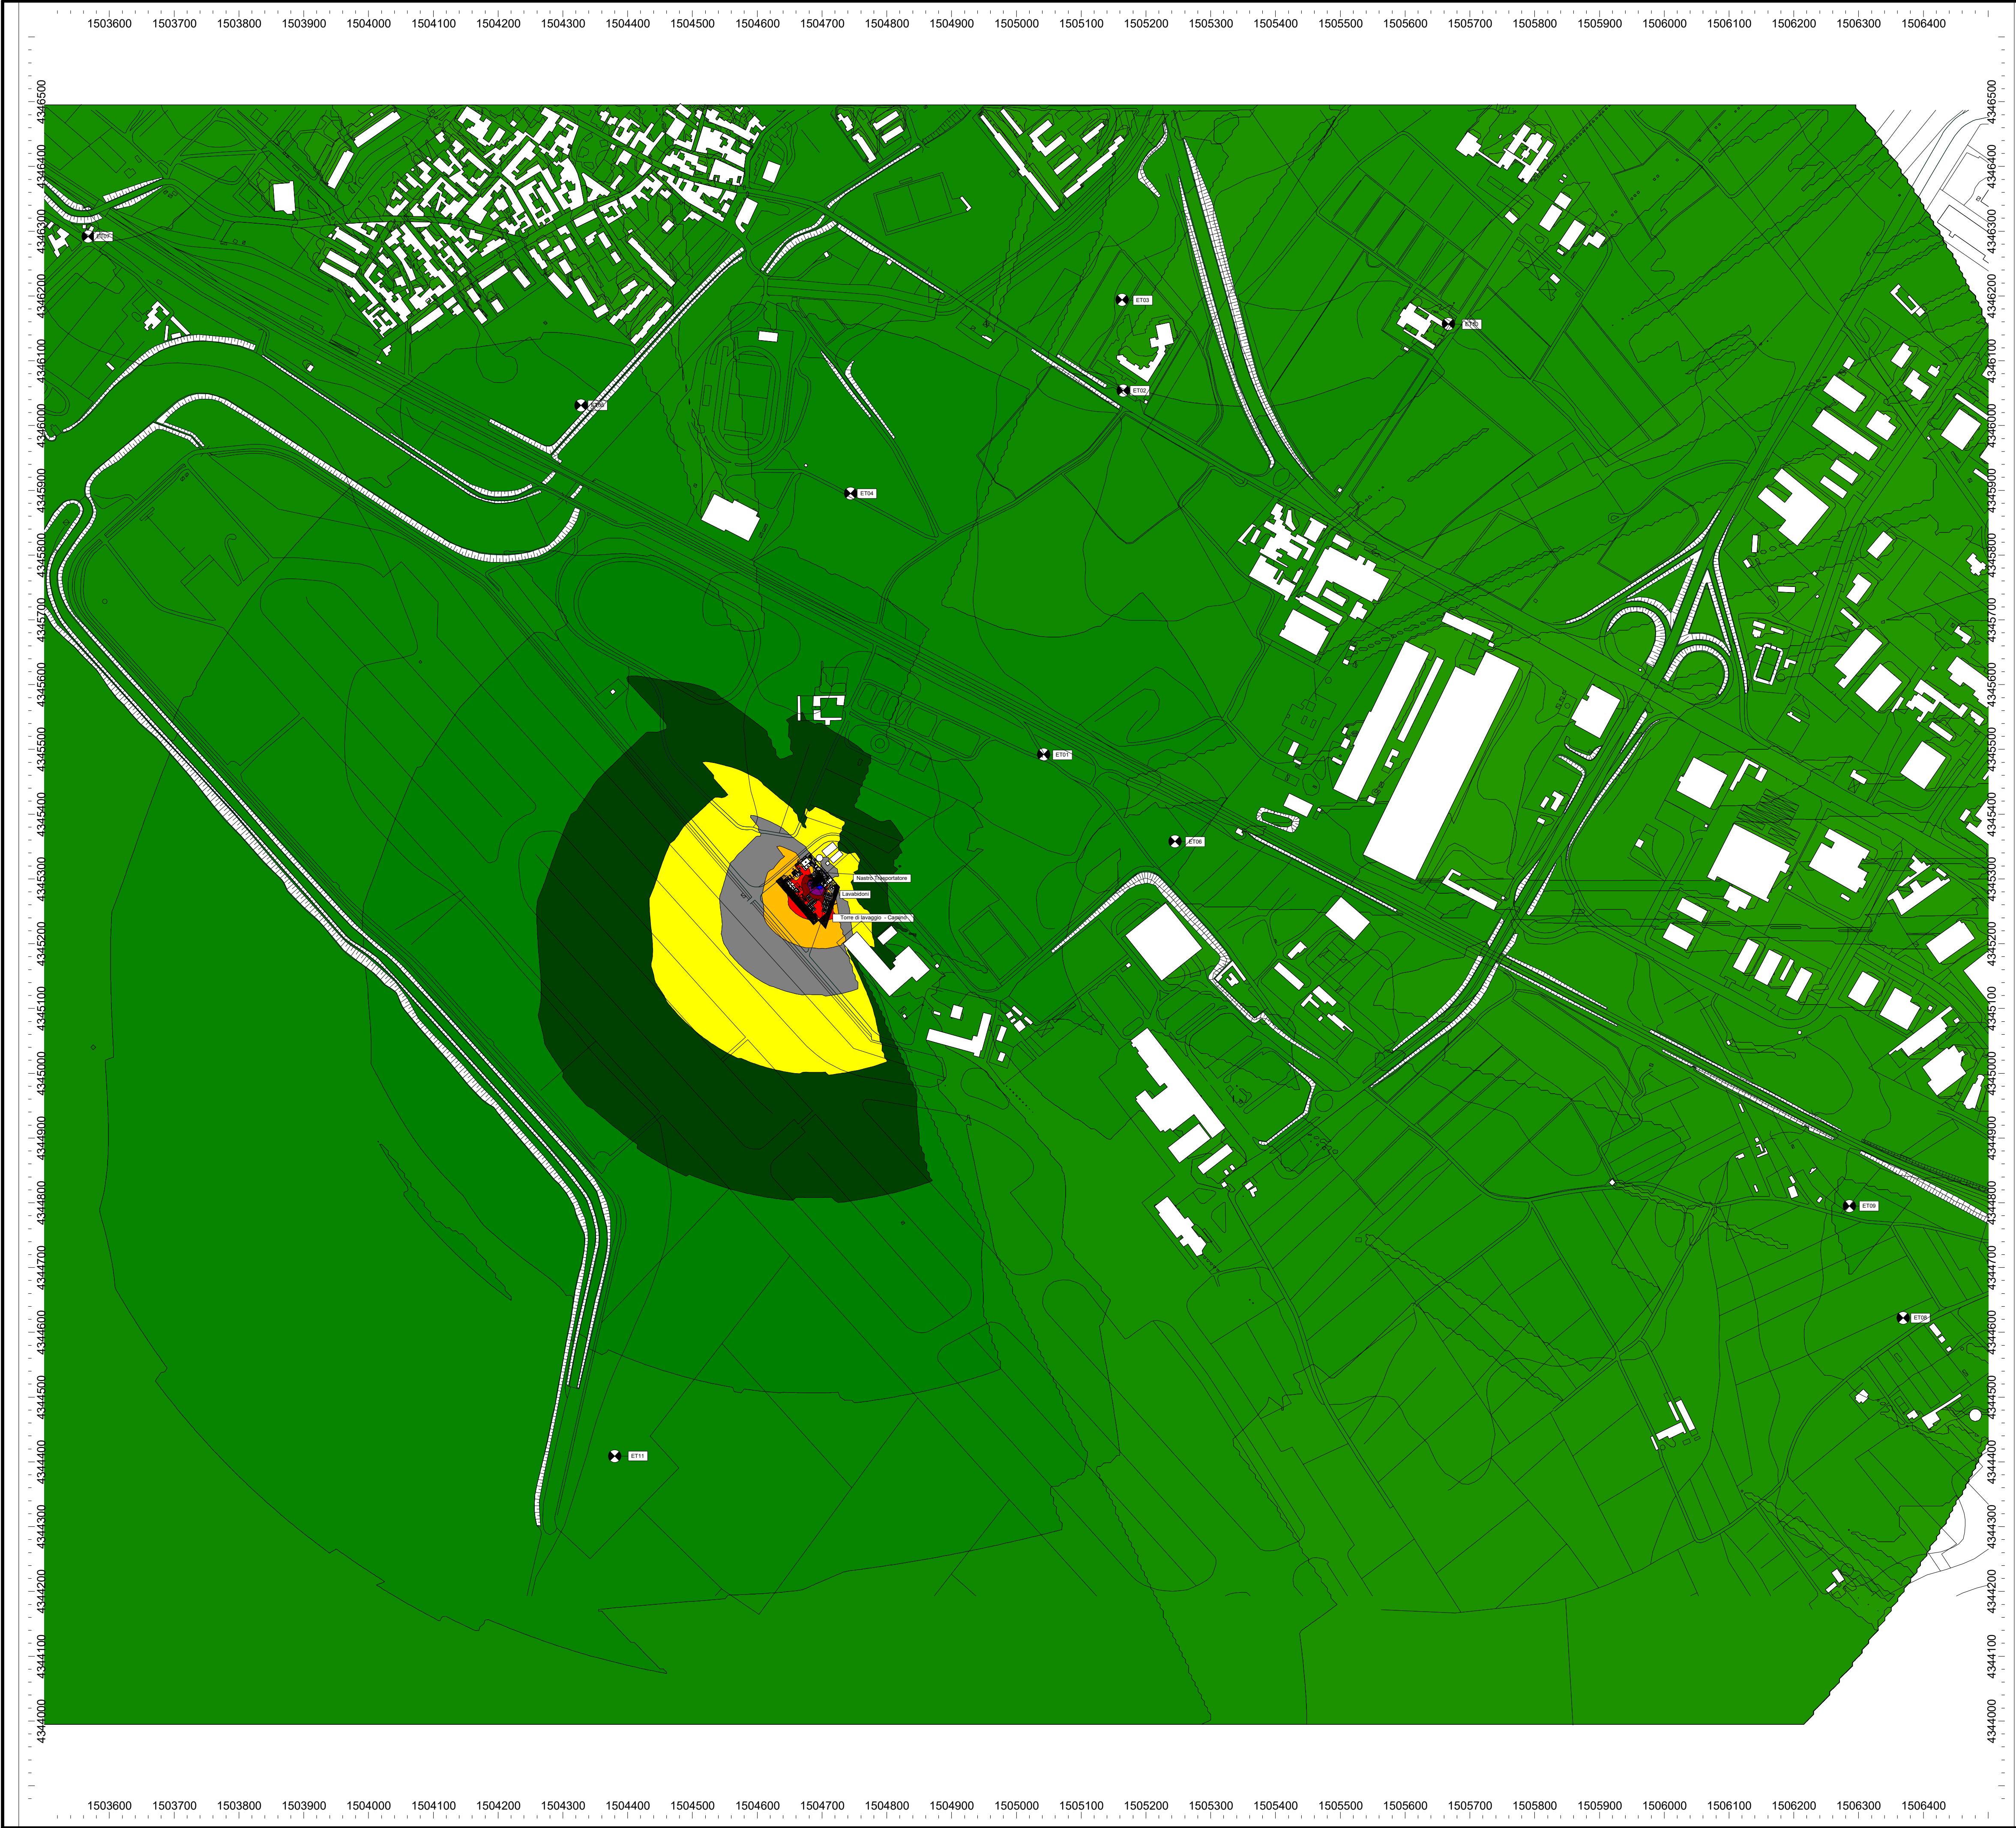
Livelli di emissione sonora
generati dall'impianto
ECOTRAVEL

Tempo di
riferimento:
Notte

Quota di calcolo: m 4
Tempo di riferimento: Giorno
Parametro visualizzato: LAeq
Temperatura: 20 °C
Umidità: 70%

Coordinate visualizzate:
Reticolato metrico Gauss - Boaga
Scala: 1:5000
(Stampa su formato ISO A1)
