T4_rev

STUDIO DI IMPATTO AMBIENTALE
ai sensi dell'at.6 delle Direttive Reg. in materia di V.I.A.
Delib. G.R. n.11/75 del 2021
Discarica per rifiuti inerti sita in Località
"Candiazus" nel Comune di Iglesias

PROGETTO DEL VERDE
planimetria - sezioni recupero ambientale
schema di impianto
specie messa a dimora
fotoinserimenti

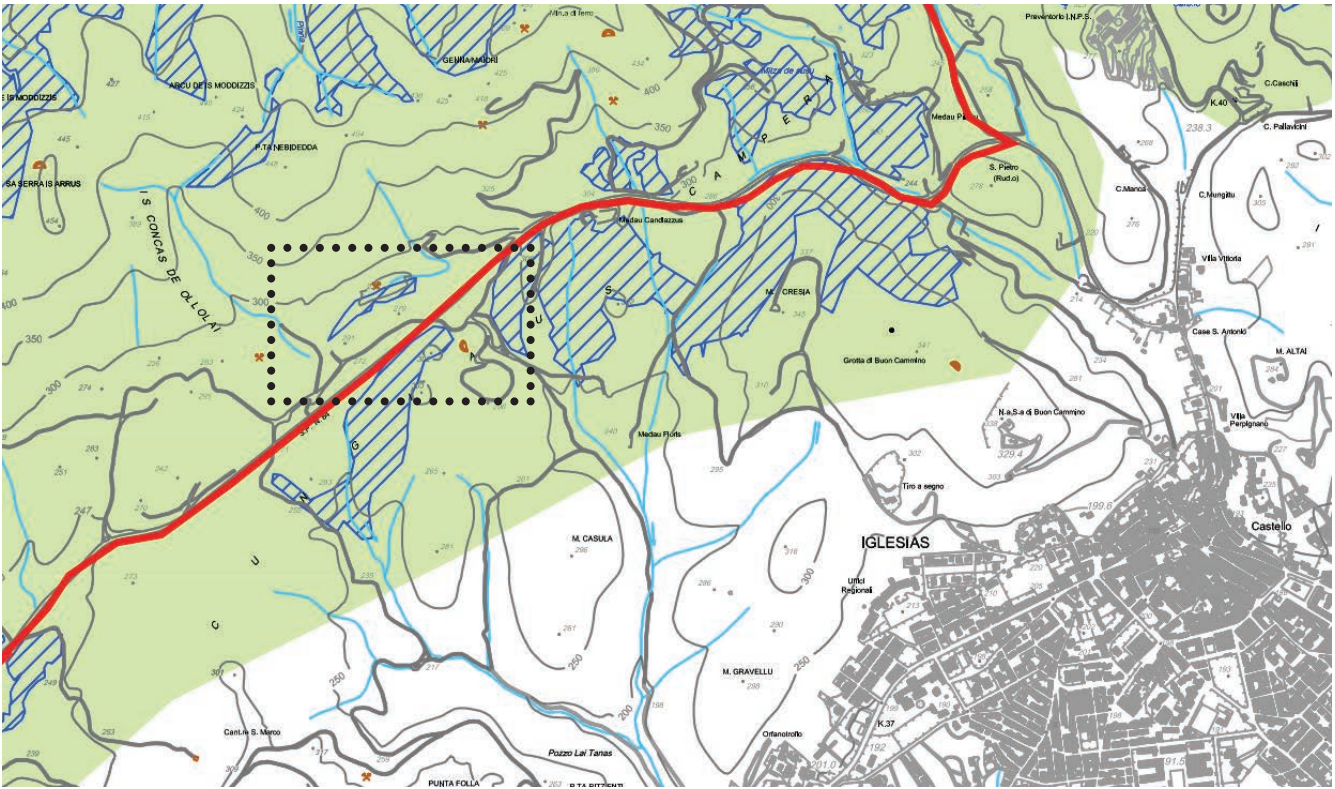
Inquadramento Unità di paesaggio - Piano di Gestione pSIC M.te Linas - Marganai

M1	M2
Areie sommitali e fortemente acclivi dei rilievi metamorfici, con copertura vegetale limitata (macchia degradata) o assente, con suoli sottili e roccia affiorante.	Area dei rilievi metamorfici e relativi depositi di versante, pendenza da elevata a limitata, copertura arbustiva ed arborea (sughera, leccio), con suoli da poco a mediamente profondi.
rocce metamorfiche, aree sommitali e pendii fortemente acclivi.	rocce metamorfiche e relativi depositi di versante; versanti con pendenze da elevate a moderate.

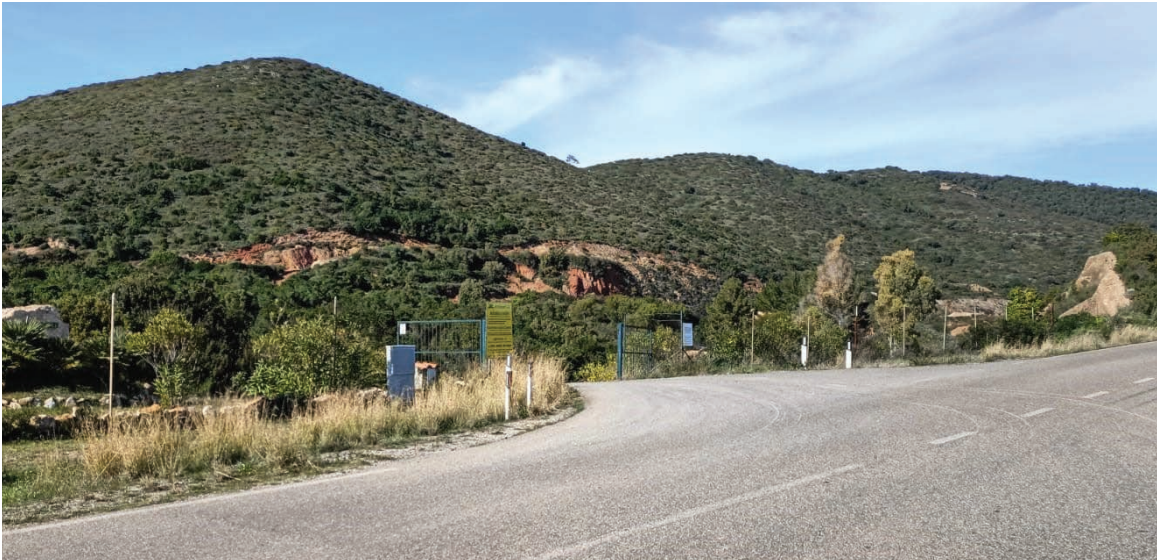
Stato attuale

Fotoinserimento dallo stato attuale al recupero ambientale

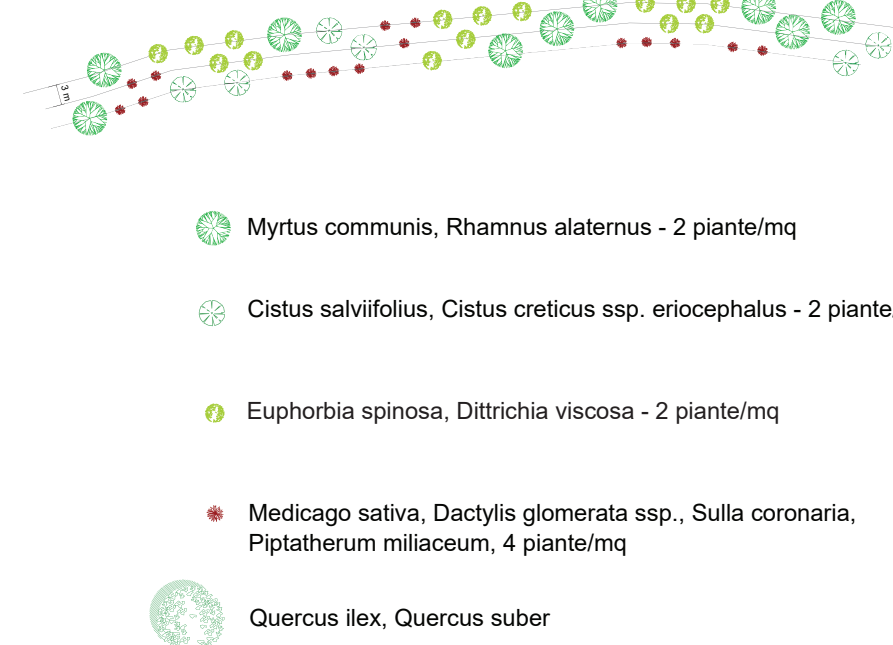
SCHEMA DI IMPIANTO
Impianto a file sinusoidali con sesto a quinconce
