# Consorzio di Bonifica d'Ogliastra

## RICOSTRUZIONE DI PARTE DEGLI ARGINI DEL RIO QUIRRA POSTI A PROTEZIONE DELL'ABITATO DI TERTENIA

## PROGETTO DI FATTIBILITA' TECNICA ED ECONOMICA

### REPORT FOTOGRAFICO

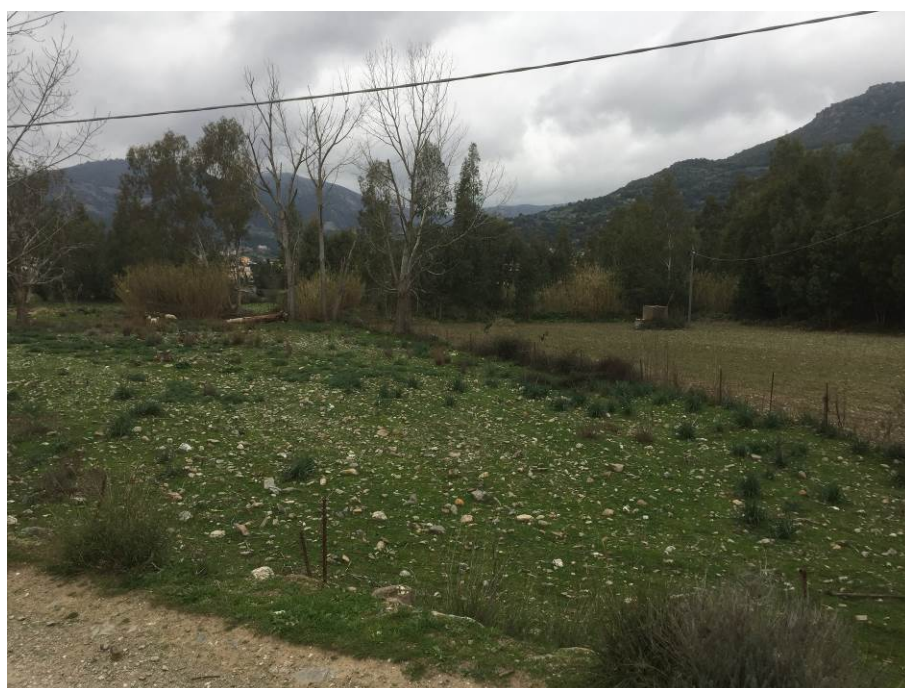
*Figura 18 - Piano campagna in destra idrografica (18d)*

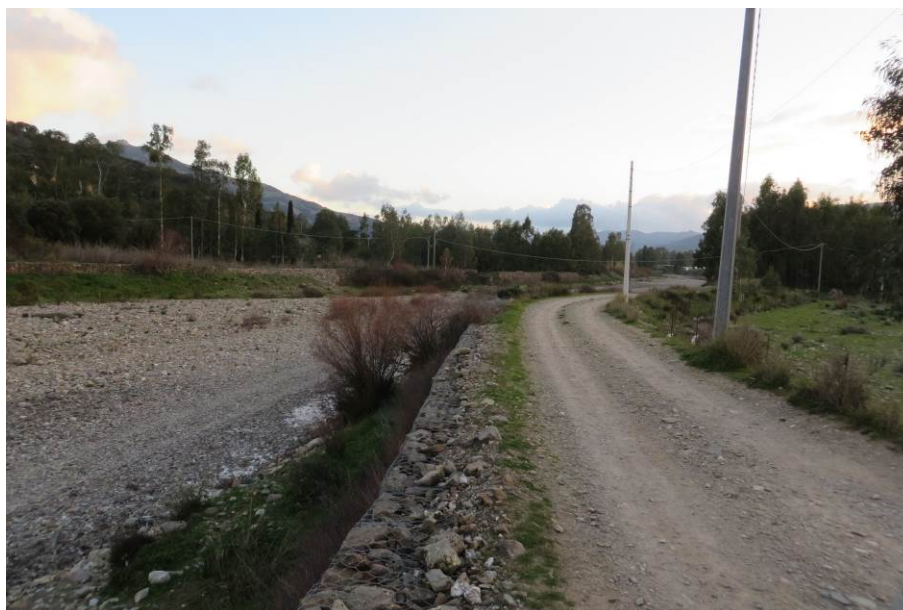
*Figura 19 - Pista arginale (19d)*

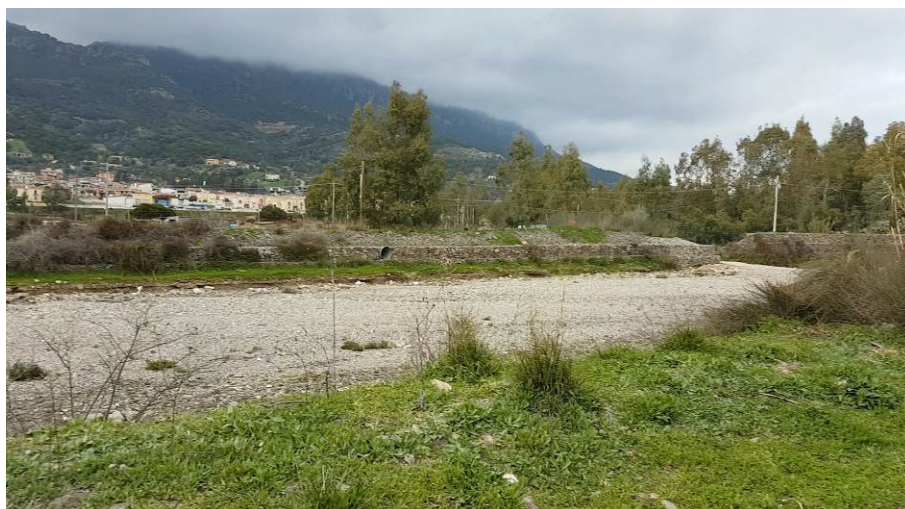
*Figura 25 - Protezione spondale con soluzione mista gabbioni/materassi metallici riempiti in pietrame (25d)*

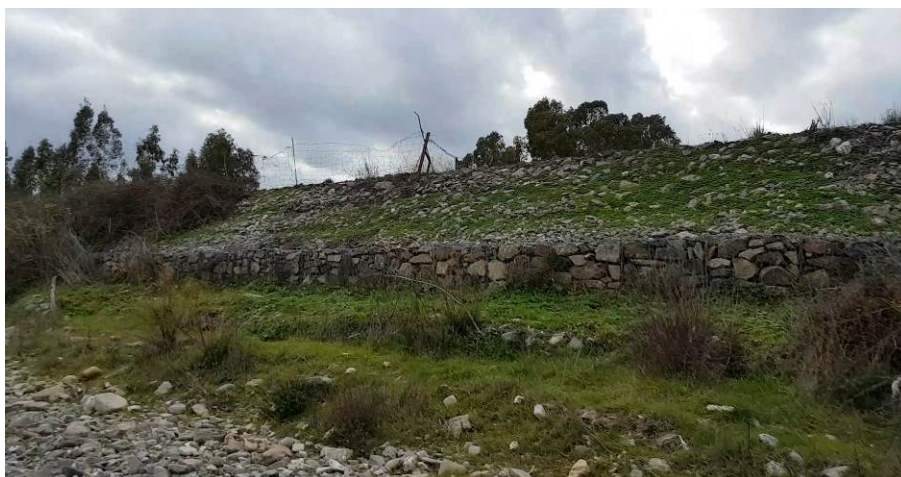
*Figura 30 - Protezione spondale con soluzione mista gabbioni/materassi metallici riempiti in pietrame (30d)*

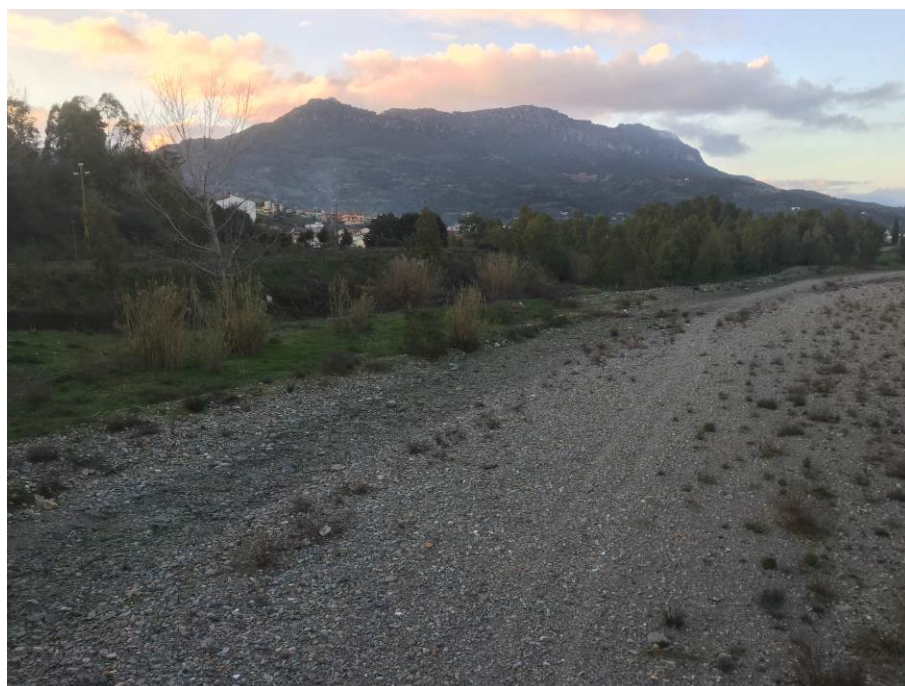
*Figura 32 - Torrente Quirra nel tratto immediatamente a monte di via Saralla (33d)*

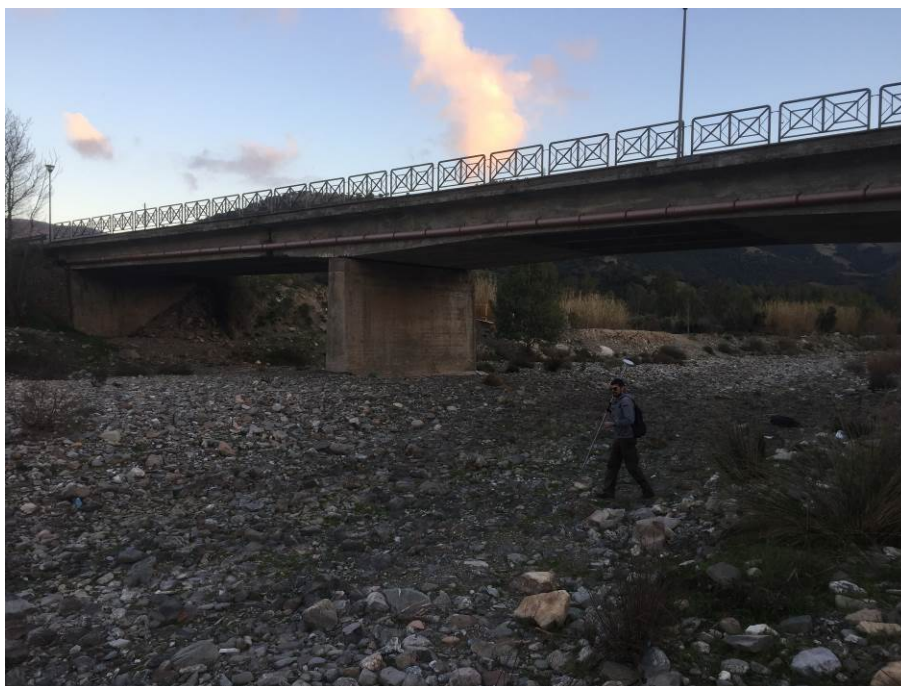
*Figura 33 - Vista del ponte di via Saralla (34d)*

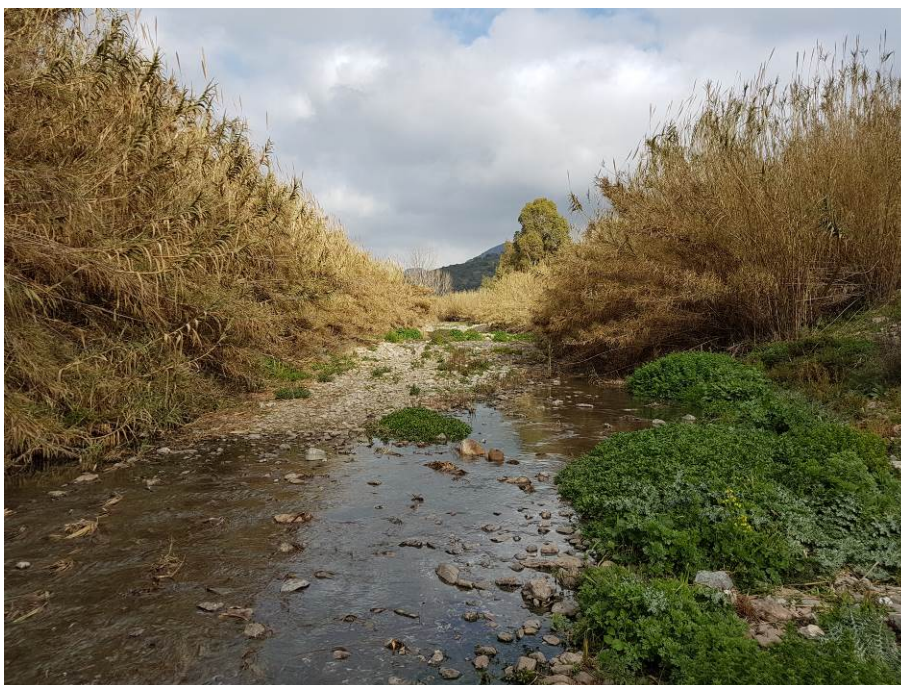
*Figura 34 - Torrente Quirra nel tratto in corrispondenza del depuratore comunale (35d)*

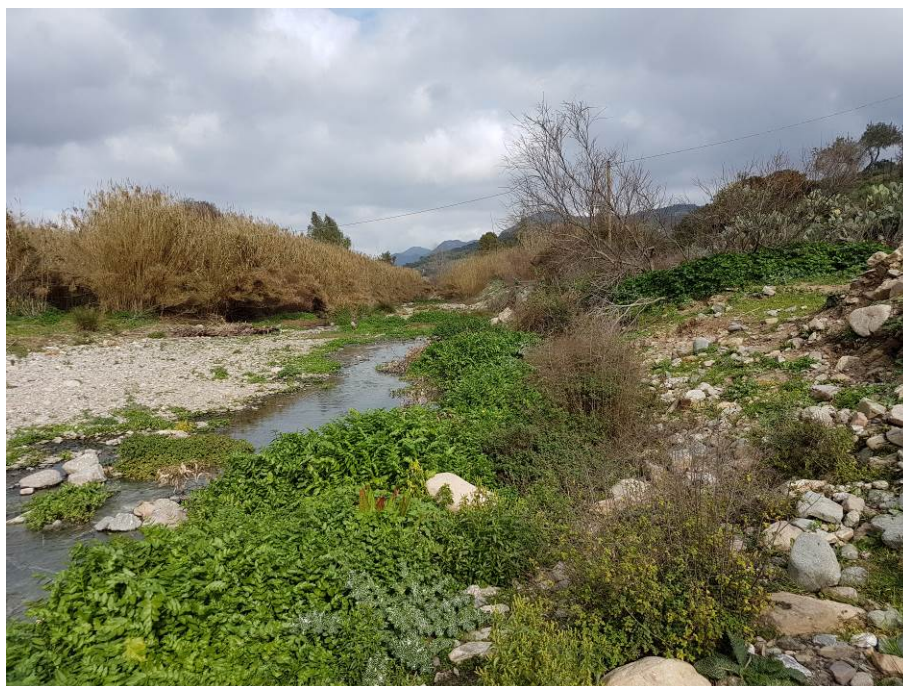
*Figura 35 - Torrente Quirra nel tratto immediatamente a valle del depuratore comunale (36d)*

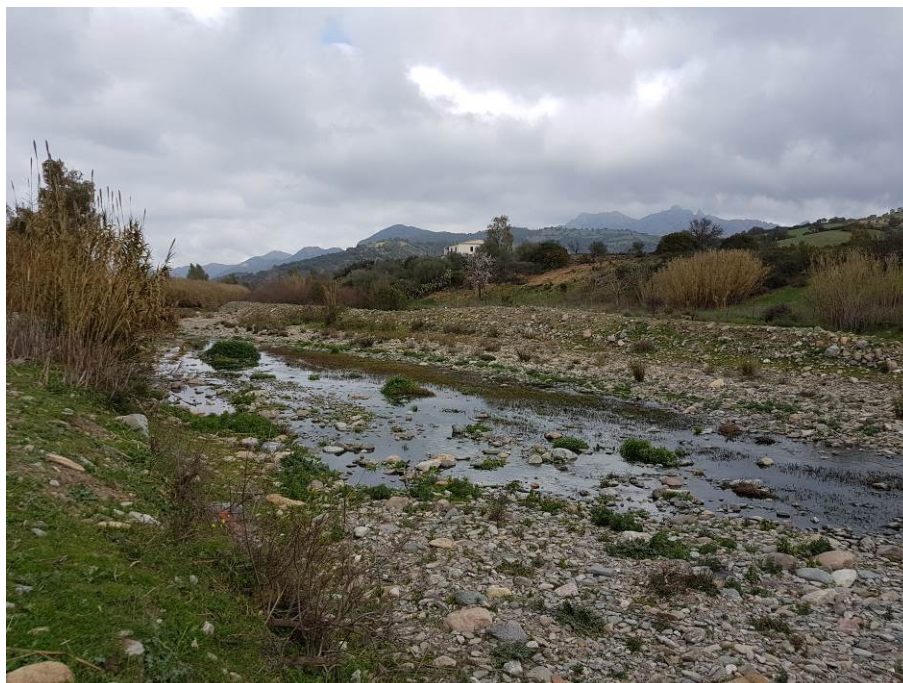
*Figura 36 - Torrente Quirra nel tratto immediatamente a valle del depuratore comunale (37d)*

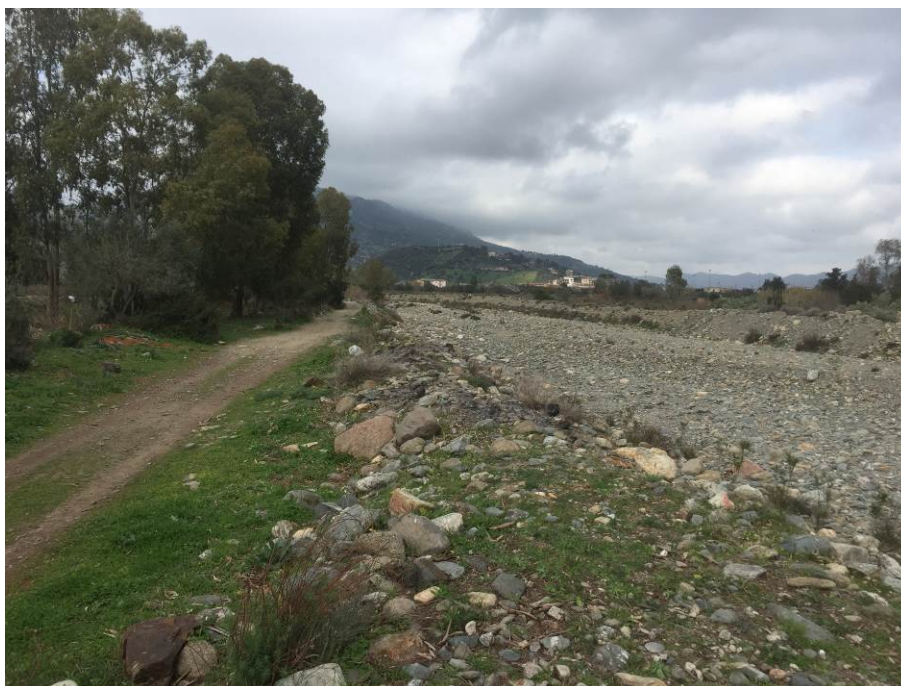
*Figura 37 - Rio Corongiu immediatamente a monte della confluenza con il Torrente Quirra (38d)*

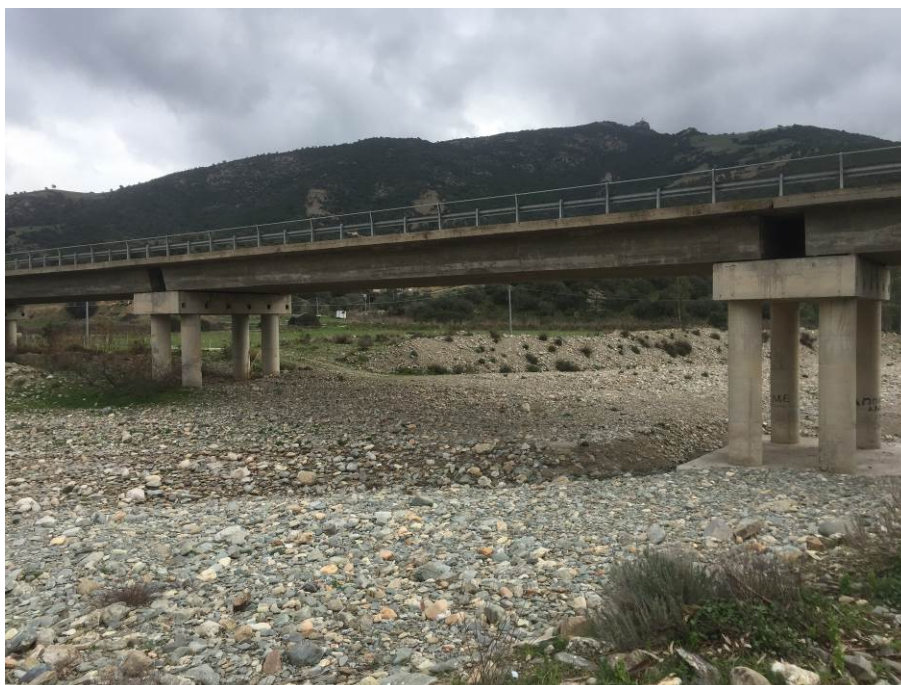
*Figura 38 - Viadotto della S.S.125 (39d)*

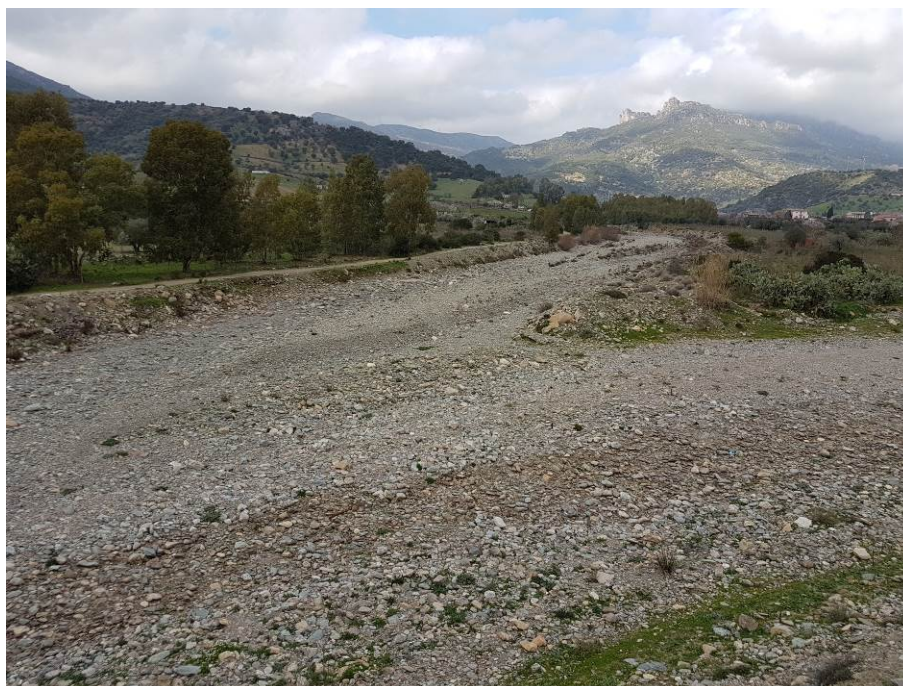
*Figura 39 - Torrente Quirra alla confluenza con il rio Corongiu (40d)*

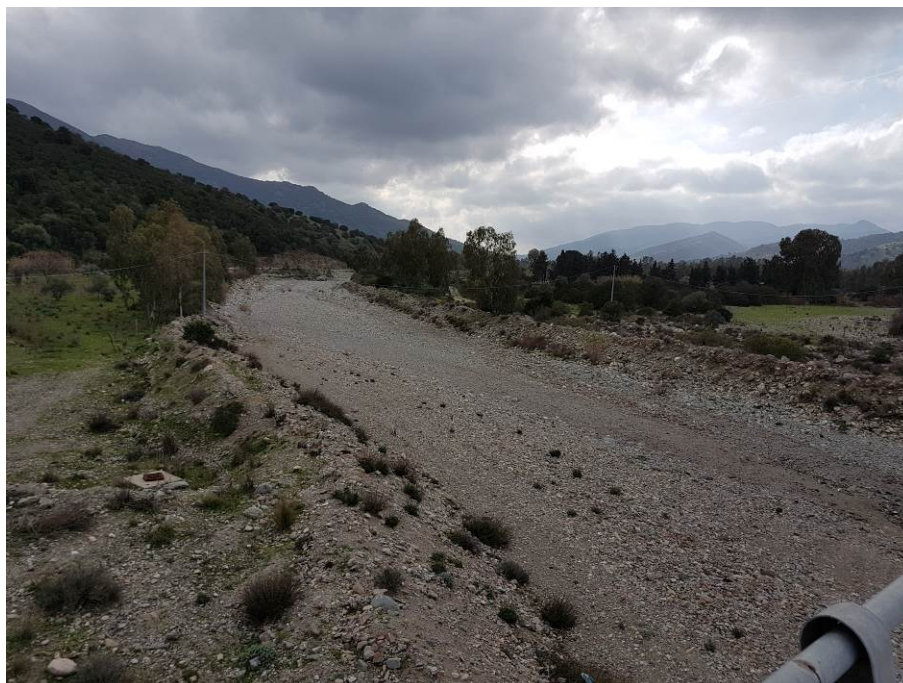
*Figura 40 - Torrente Quirra nel tratto a valle del viadotto della SS125 (41d)*

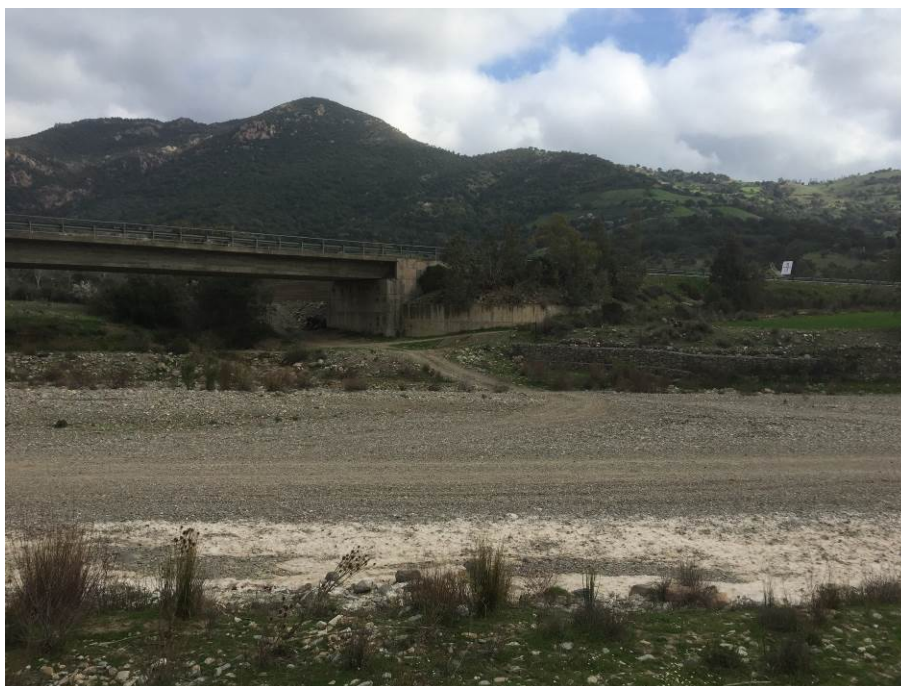
*Figura 41 - Spalla sinistra del viadotto della SS125 e accesso in alveo (1s)*

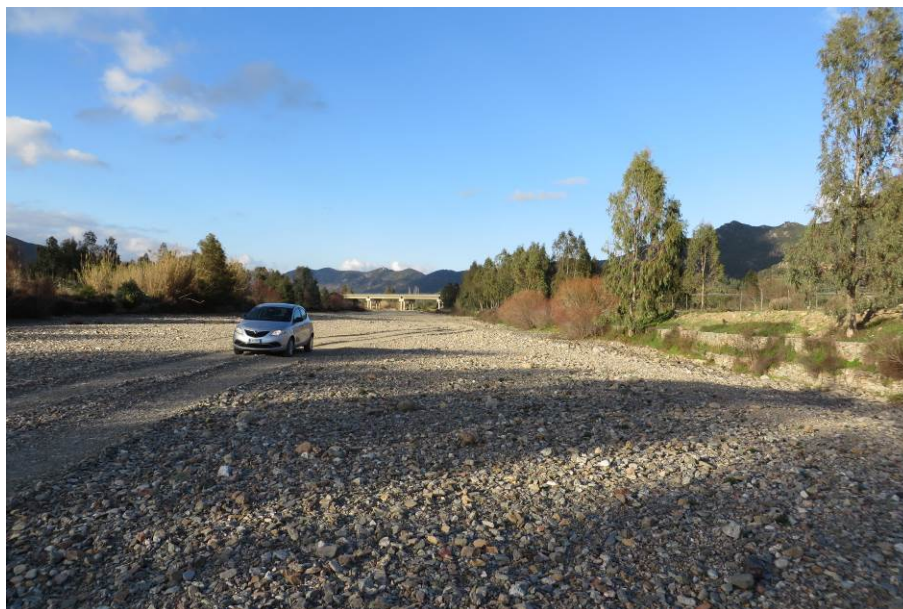
*Figura 44 - Alveo torrente Quirra (4s)*

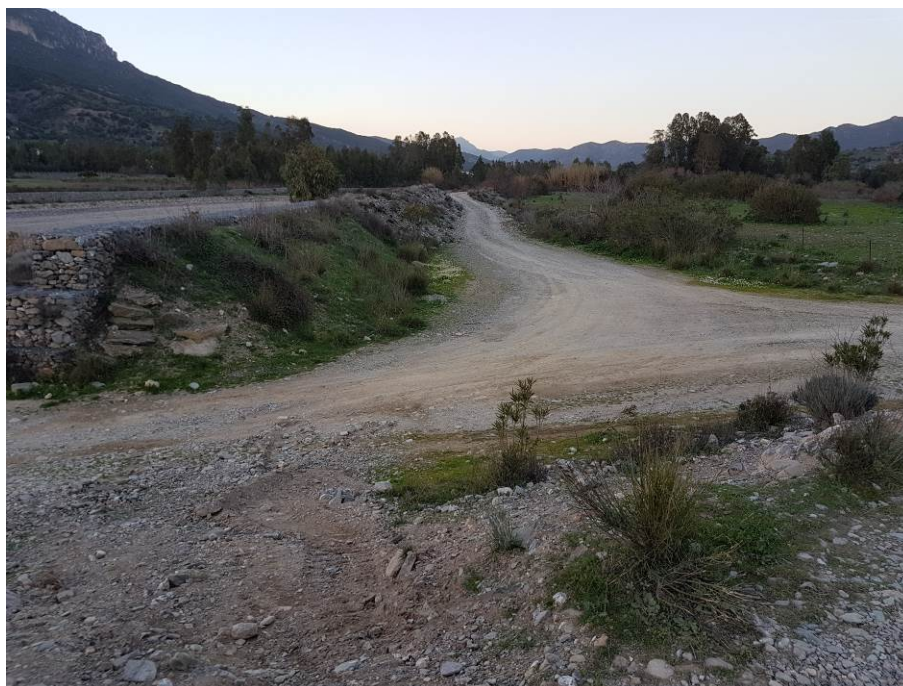
*Figura 49 - Vista a tergo dell'accesso a raso del guado (9s)*

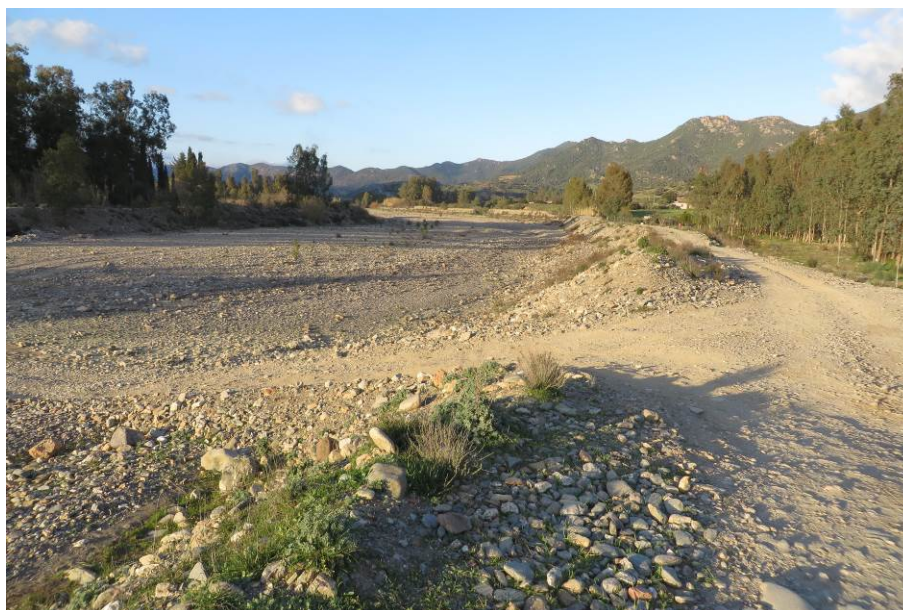
*Figura 52 - Rampa di accesso del guado esistente (12s)*

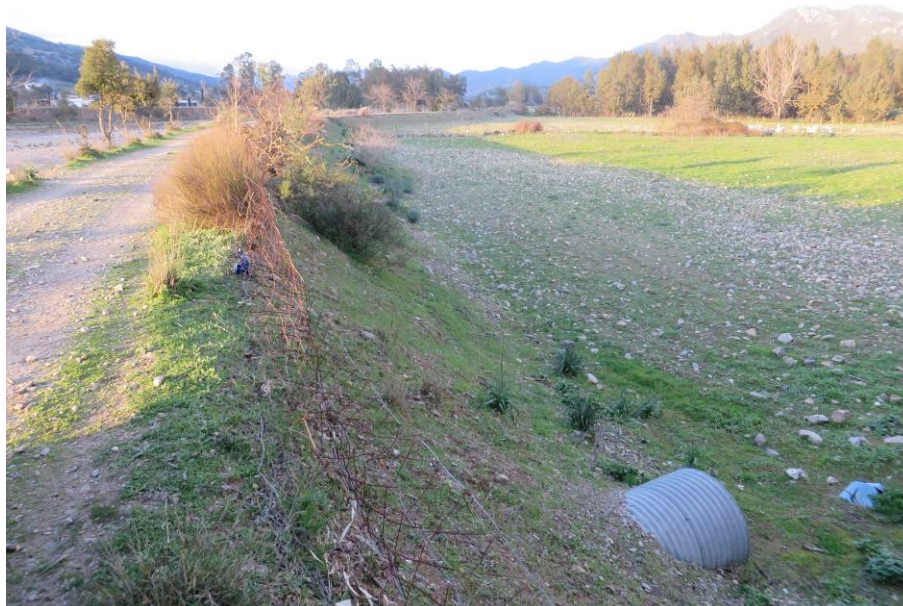
*Figura 54 - Piano campagna in sinistra idrografica (14s)*

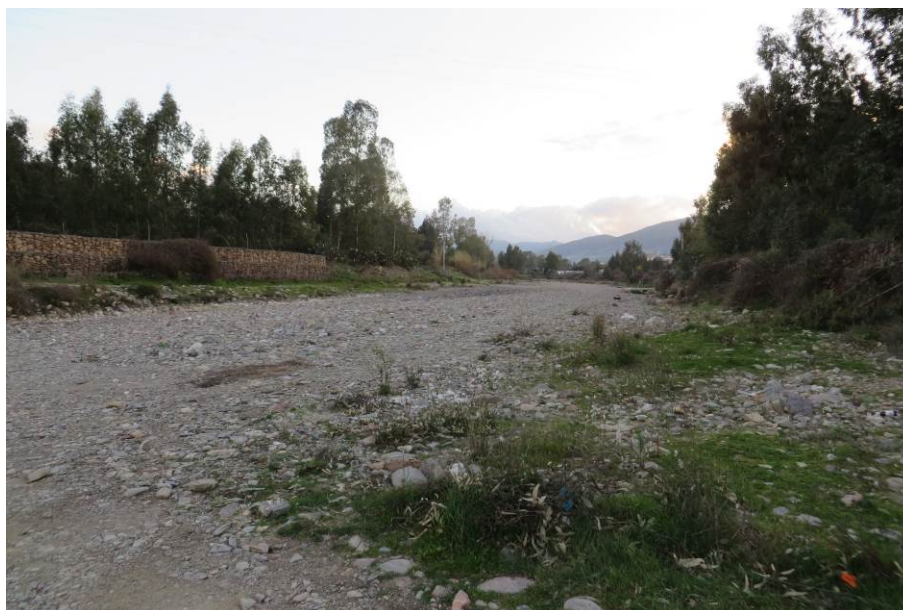
*Figura 59 - Alveo del Torrente Quirra (19s)*

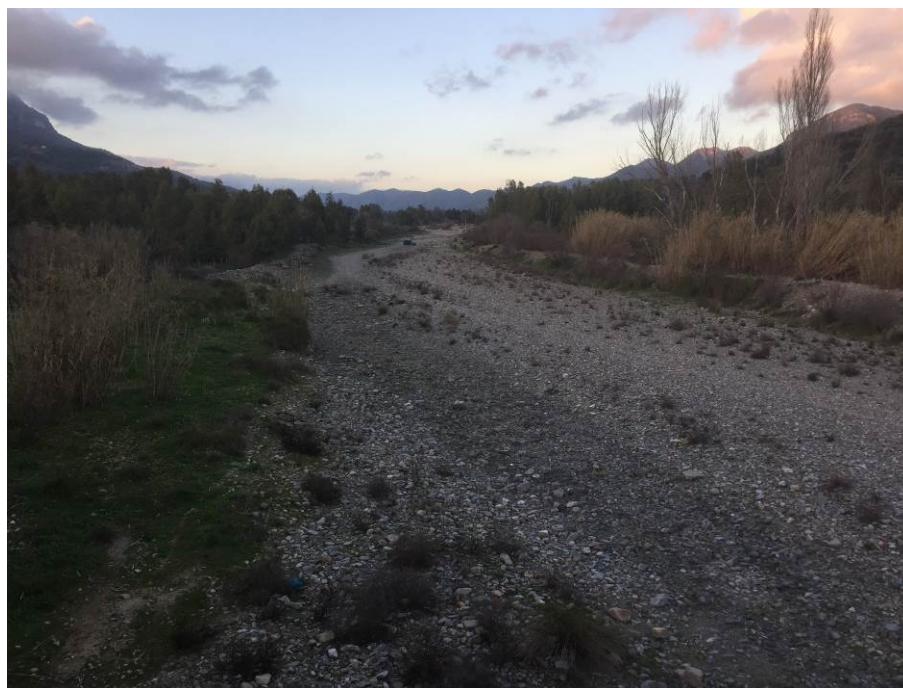
*Figura 64 - Alveo torrente Quirra (24s)*

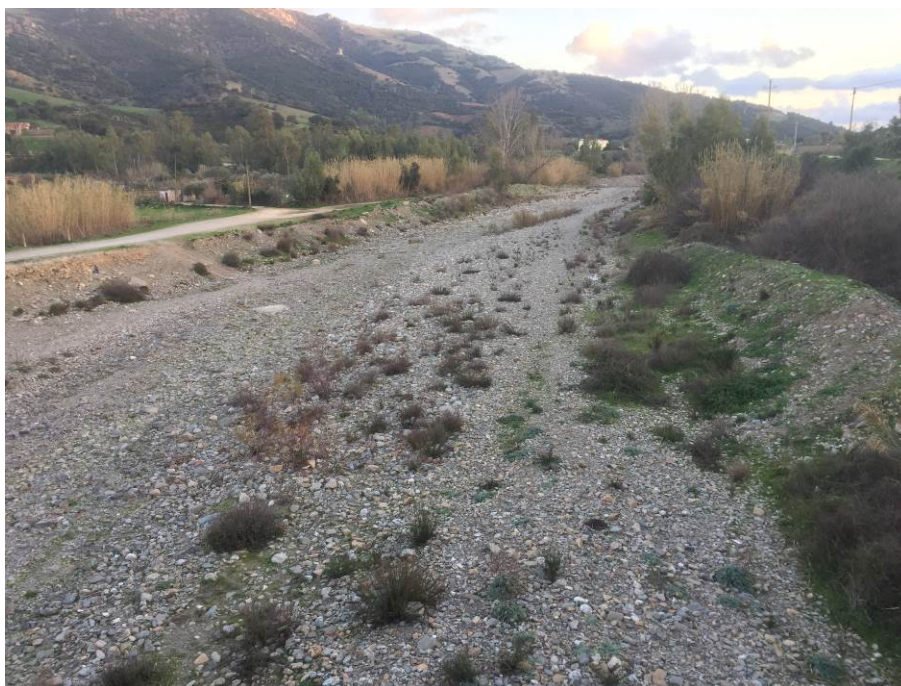
*Figura 65 - Torrente Quirra a valle del ponte di via Saralla (25s)*

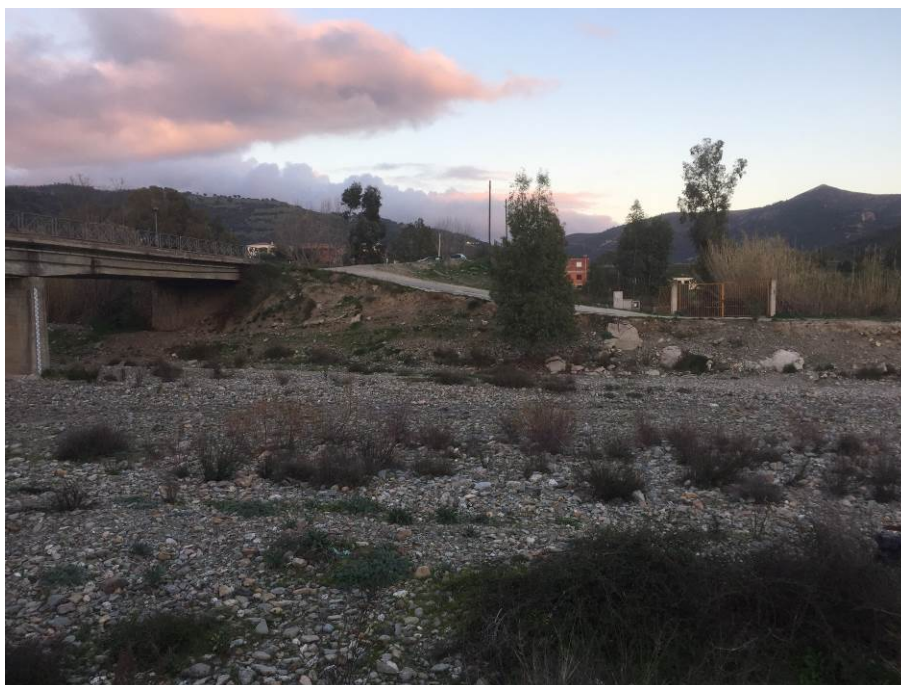
*Figura 66 - Sponda del torrente Quirra immediatamente a valle del ponte di via Saralla (26s)*

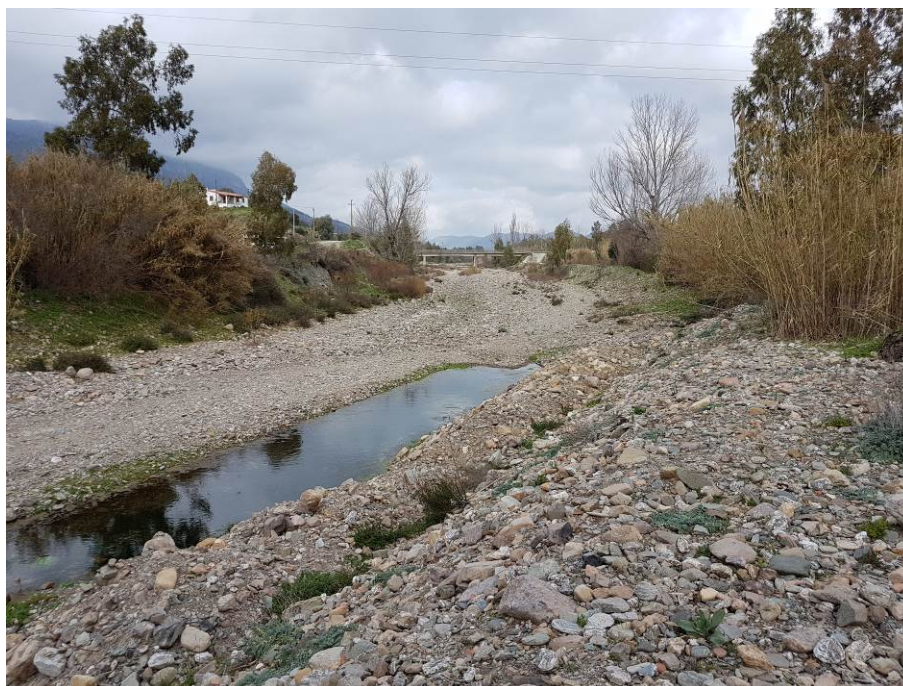
***Figura 67 - Torrente Quirra nel tratto in corrispondenza del depuratore comunale (27s)***

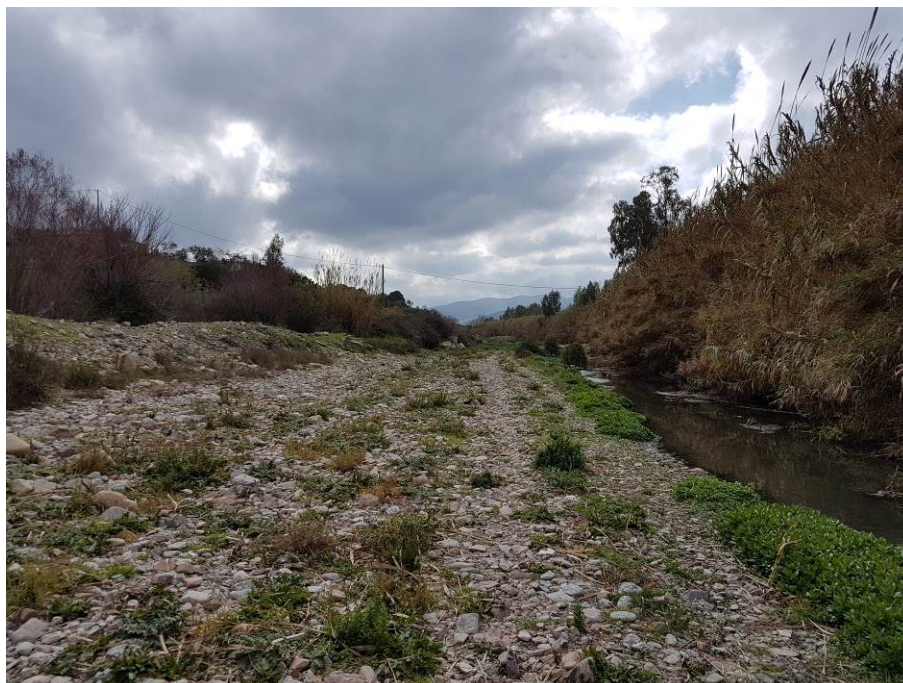
***Figura 68 - Torrente Quirra nel tratto immediatamente a valle del depuratore comunale (28s)***

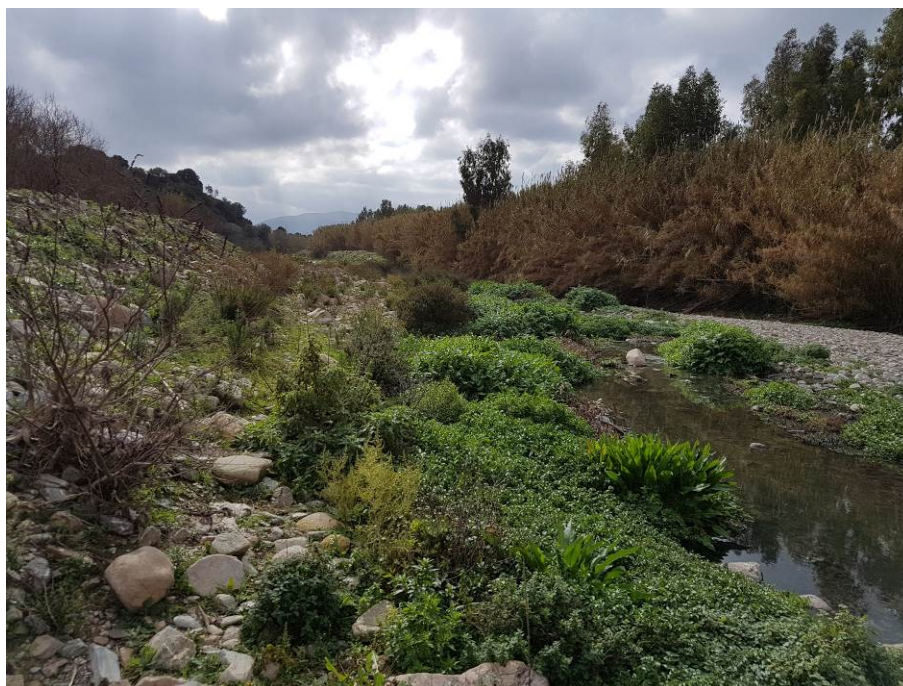
*Figura 69 - Torrente Quirra nel tratto immediatamente a valle del depuratore comunale (29s)*

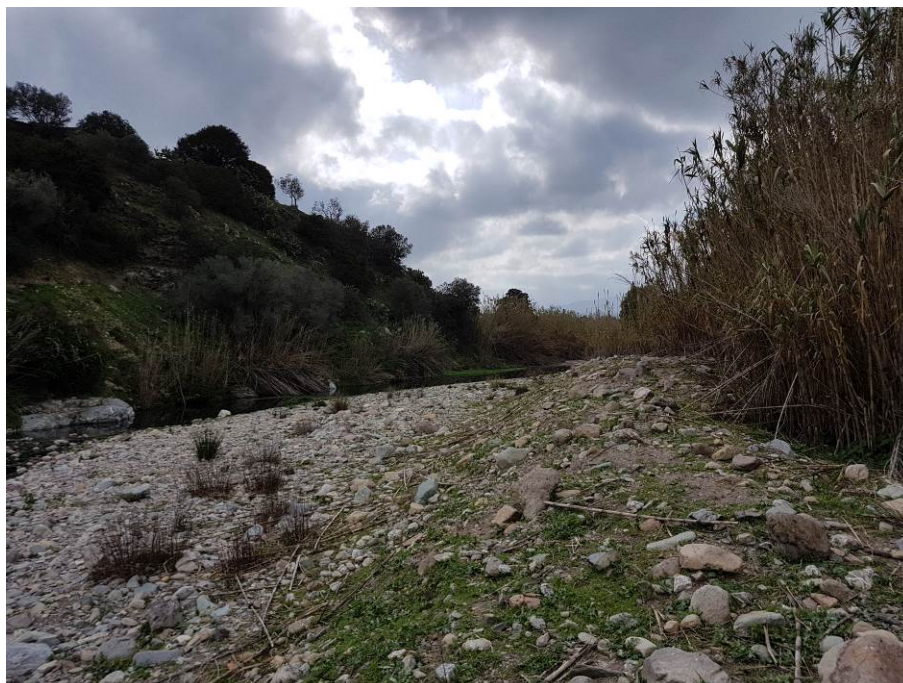
*Figura 70 - Torrente Quirra nel tratto immediatamente a valle del depuratore comunale (30s)*

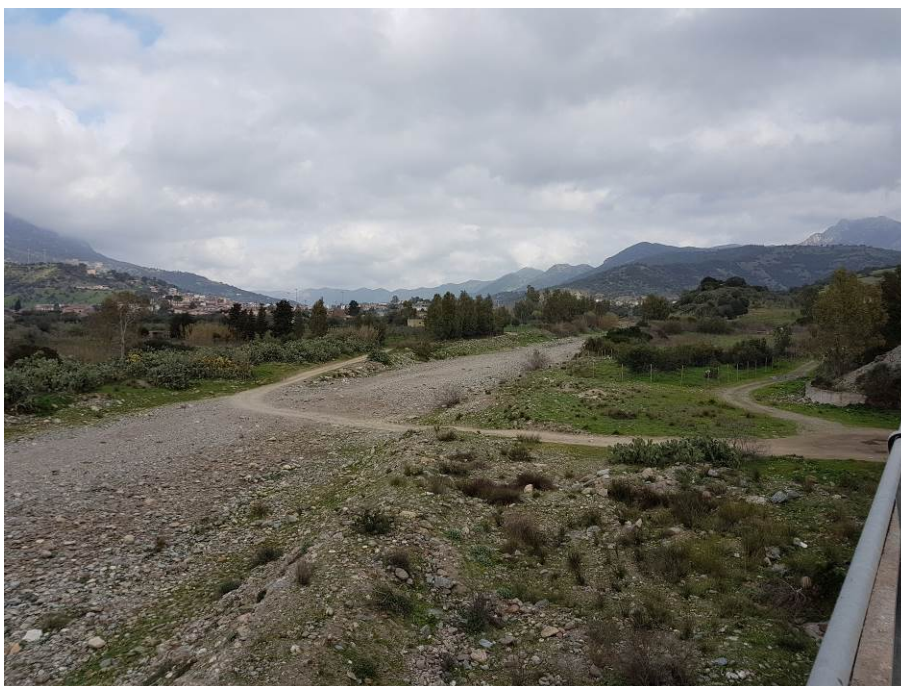
*Figura 71 - Torrente Quirra nel tratto a monte del viadotto della SS125 (31s)*

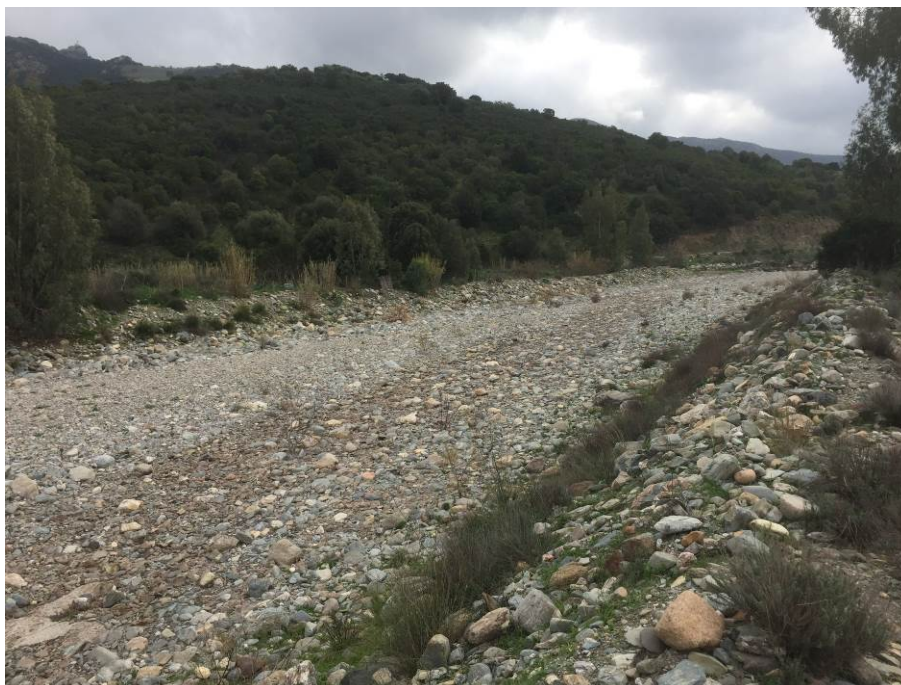
*Figura 72 - Torrente Quirra nel tratto a valle del viadotto della SS125 (32s)*

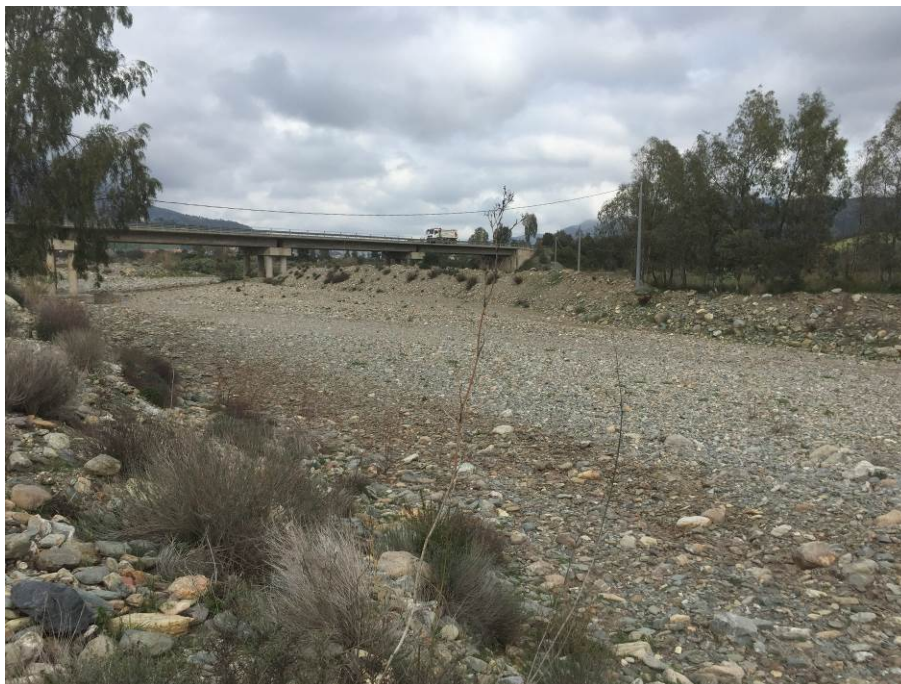
*Figura 73 - Torrente Quirra nel tratto a valle del viadotto della SS125 (33s)*
